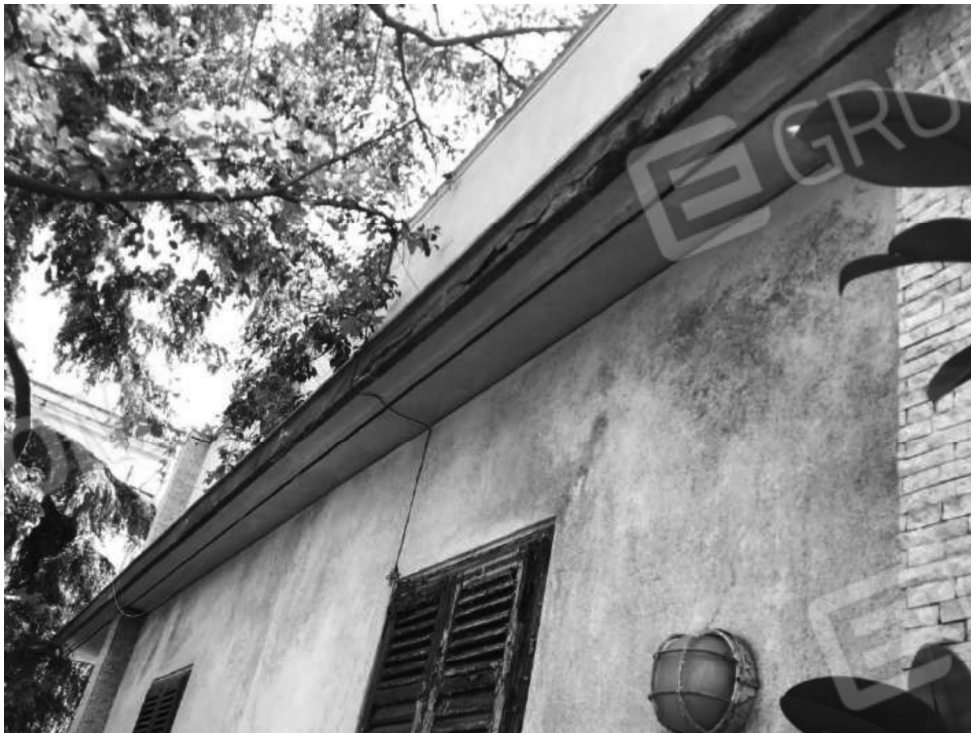
Foto n.4 Particolare del prospetto della villa ammalorato

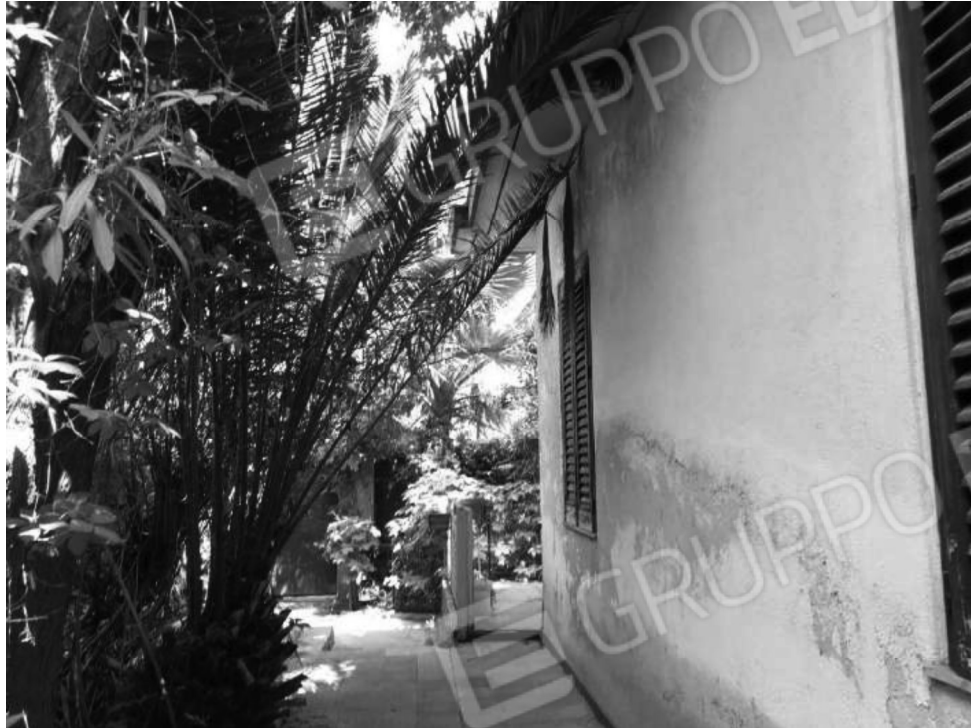
Foto n.5 Prospetto della villa ammalorato da umidità di risalita

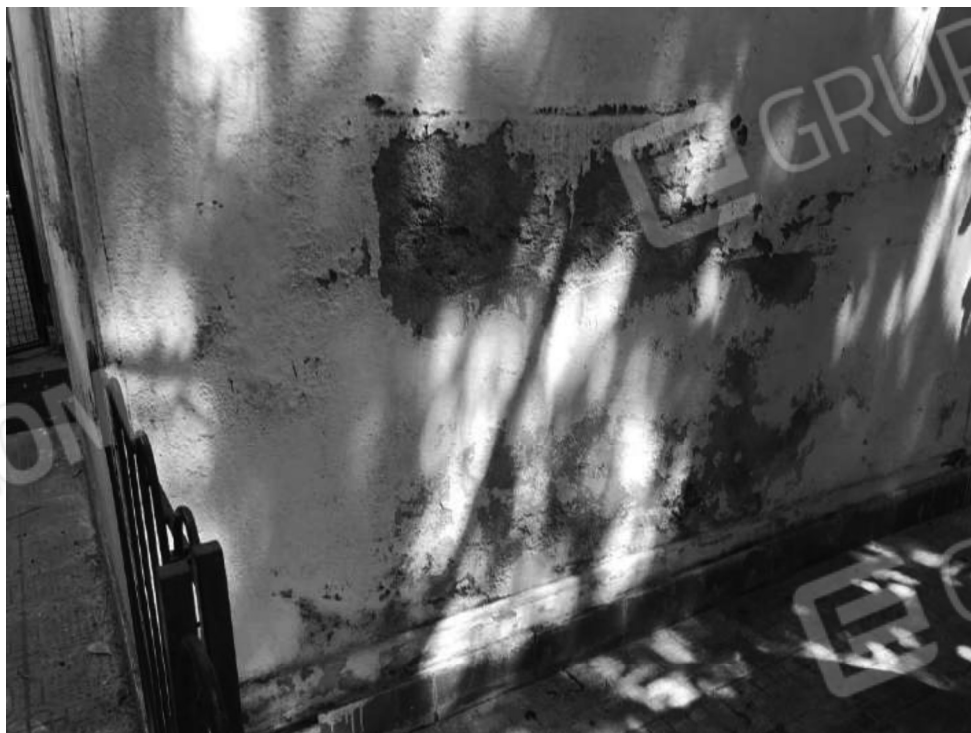
Foto n.6 Prospetto della villa ammalorato da umidità di risalita

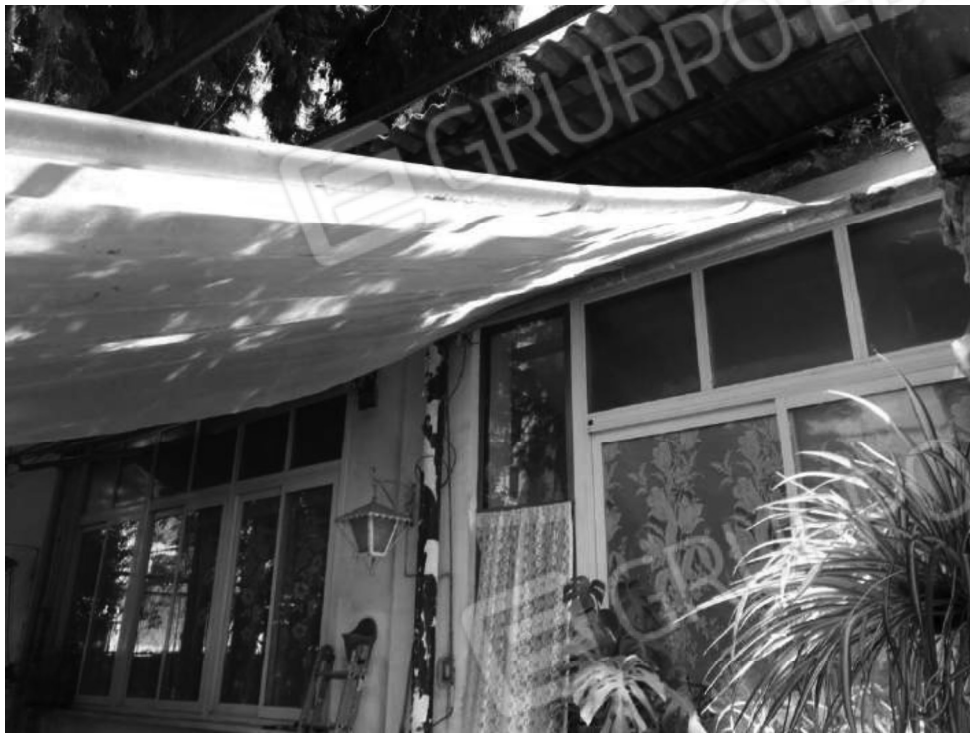
Foto n.7 Retro prospetto della villa con copertura in cemento amianto

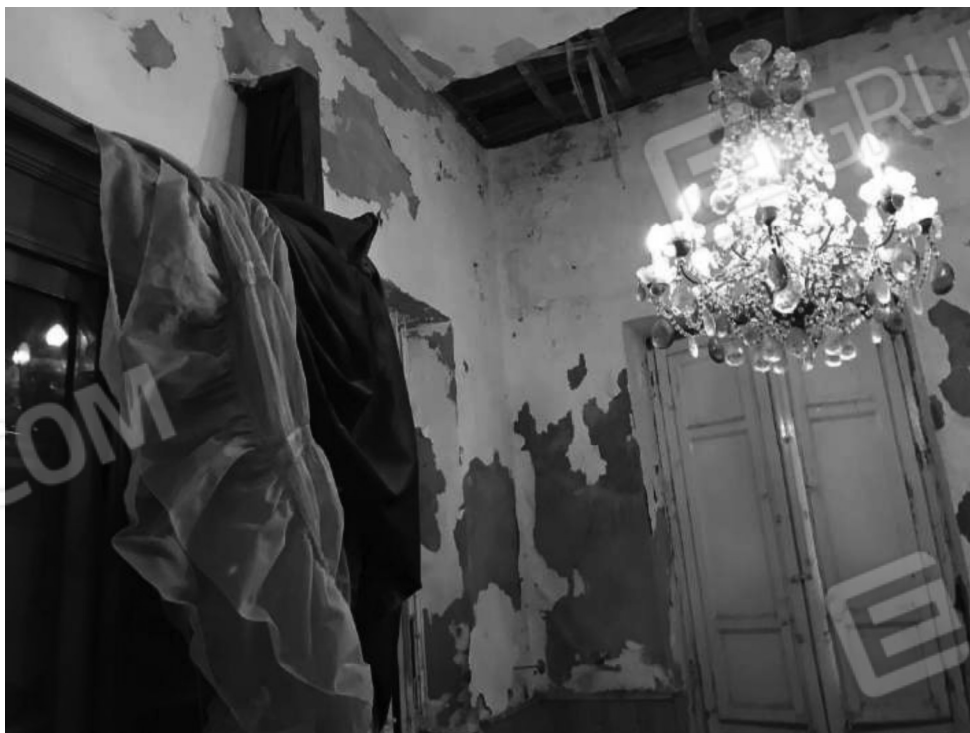
Foto n.8 Camera a piano rialzato resa inagibile dalle infiltrazioni

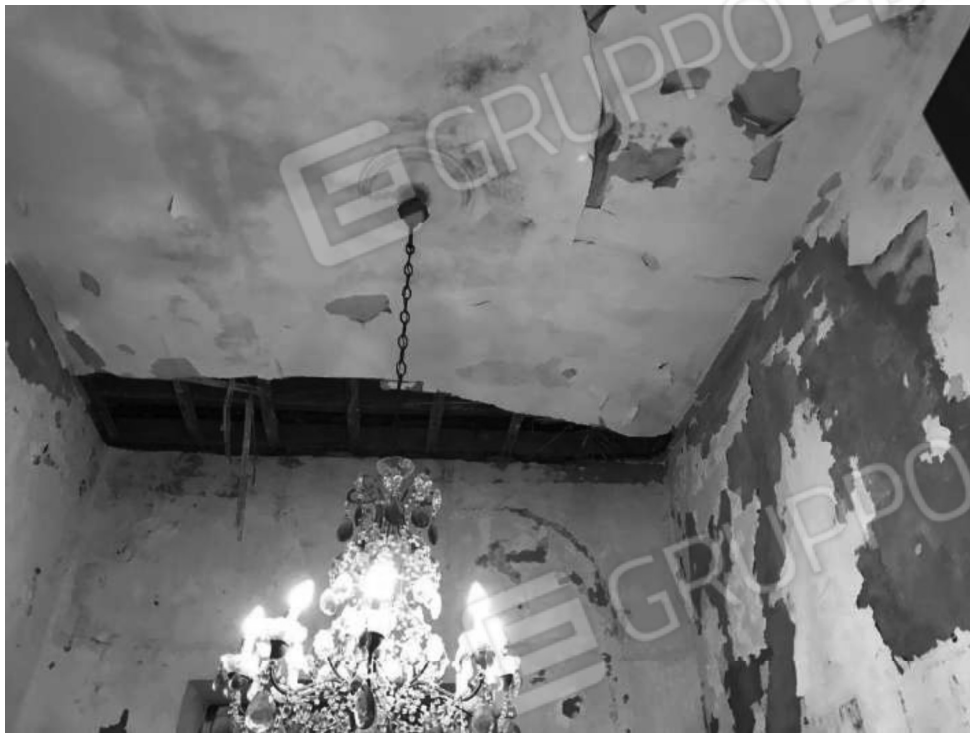
Foto n.9 Camera a piano rialzato con soffitto in parte crollato e in parte in procinto di crollare e pareti ammalorate dalle infiltrazioni

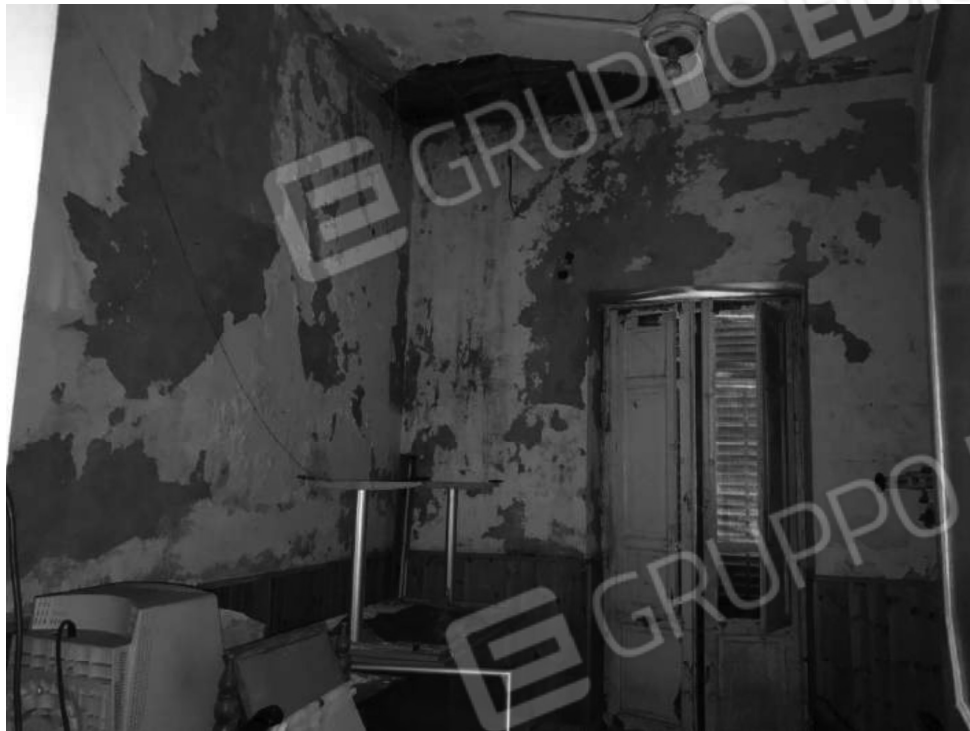
Foto n.11 Camera a piano rialzato resa inagibile dalle infiltrazioni

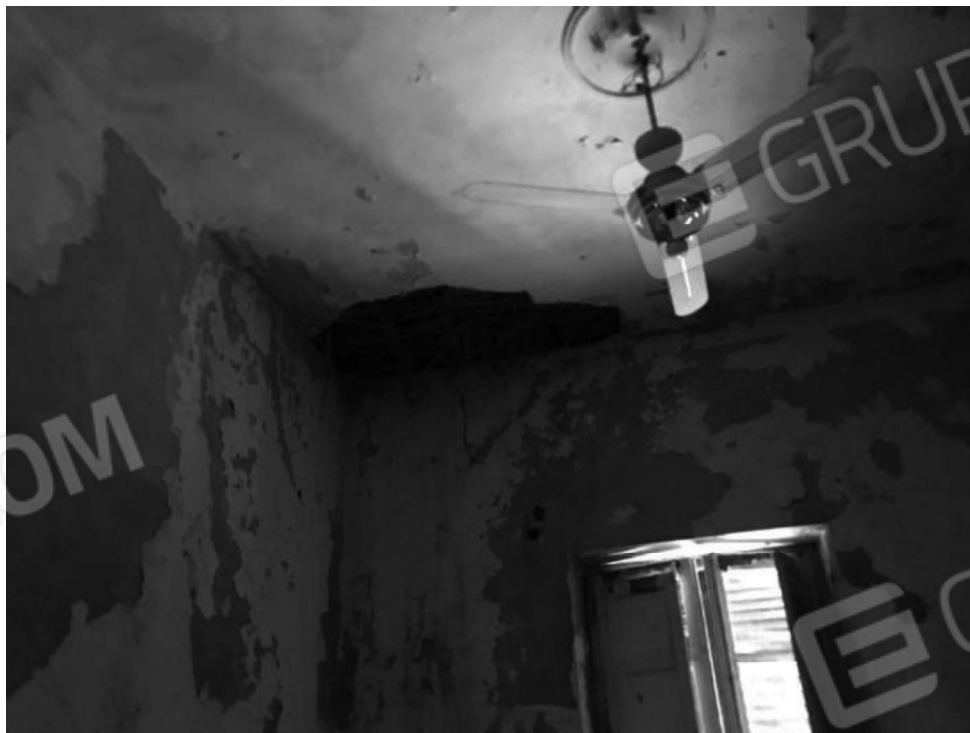
Foto n.12 Particolare camera a piano rialzato con controsoffitto crollato

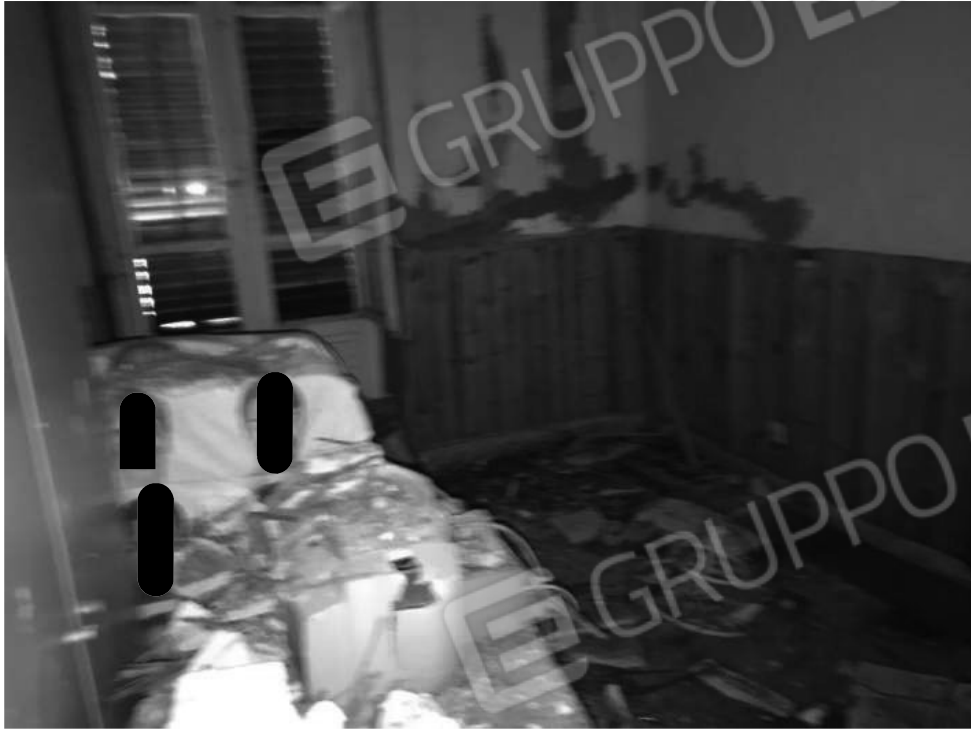
Foto n.13 Camera a piano rialzato resa inagibile dalle infiltrazioni

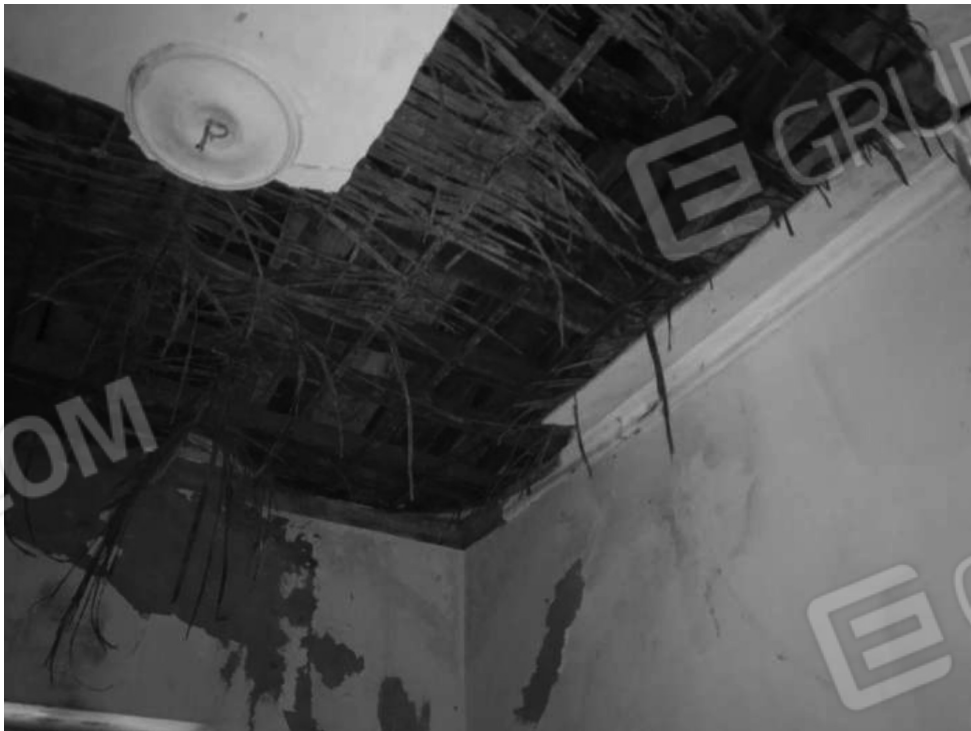
Foto n.14 Controsoffitto crollato a piano rialzato

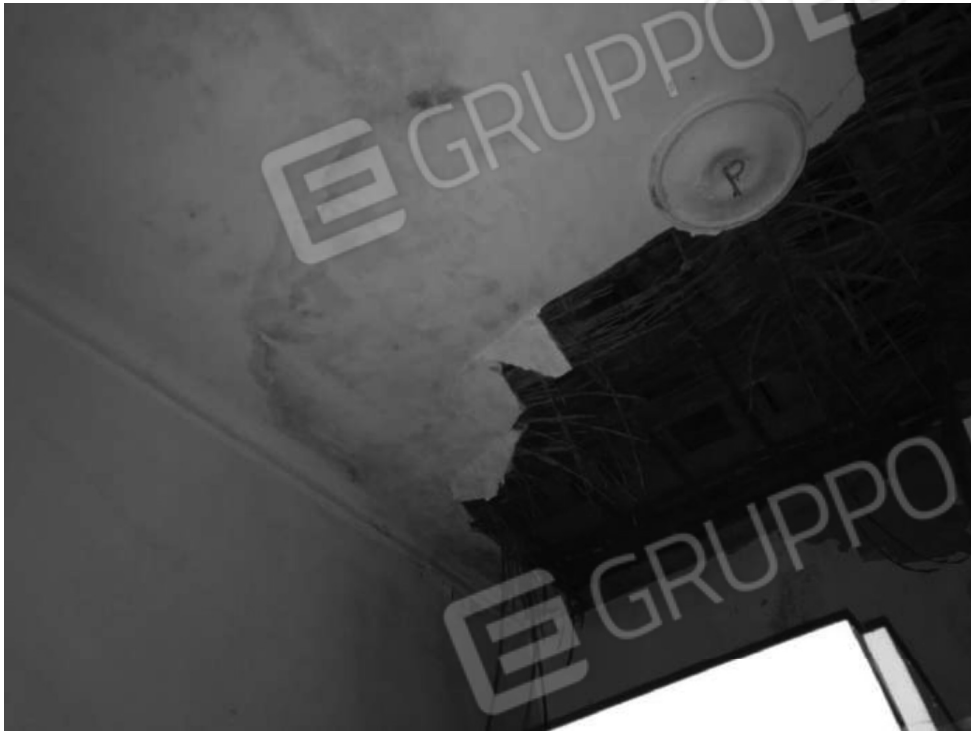
Foto n.15 Controsoffitto in fase di crollo in una camera a piano rialzato

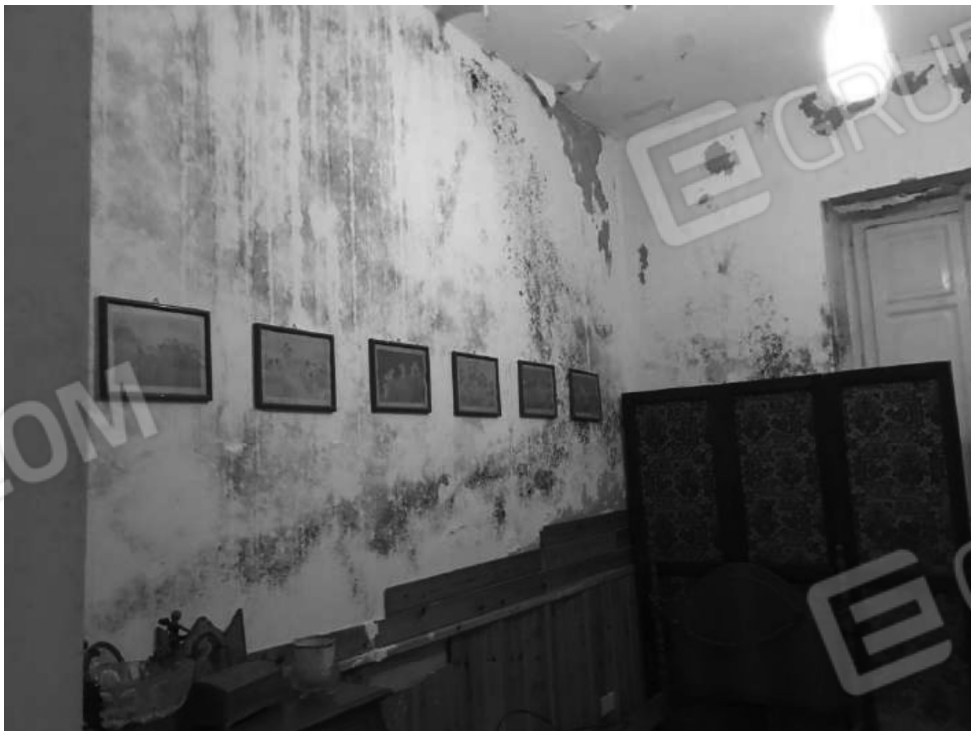
Foto n.16 Pareti ammalorate in una camera a piano rialzato

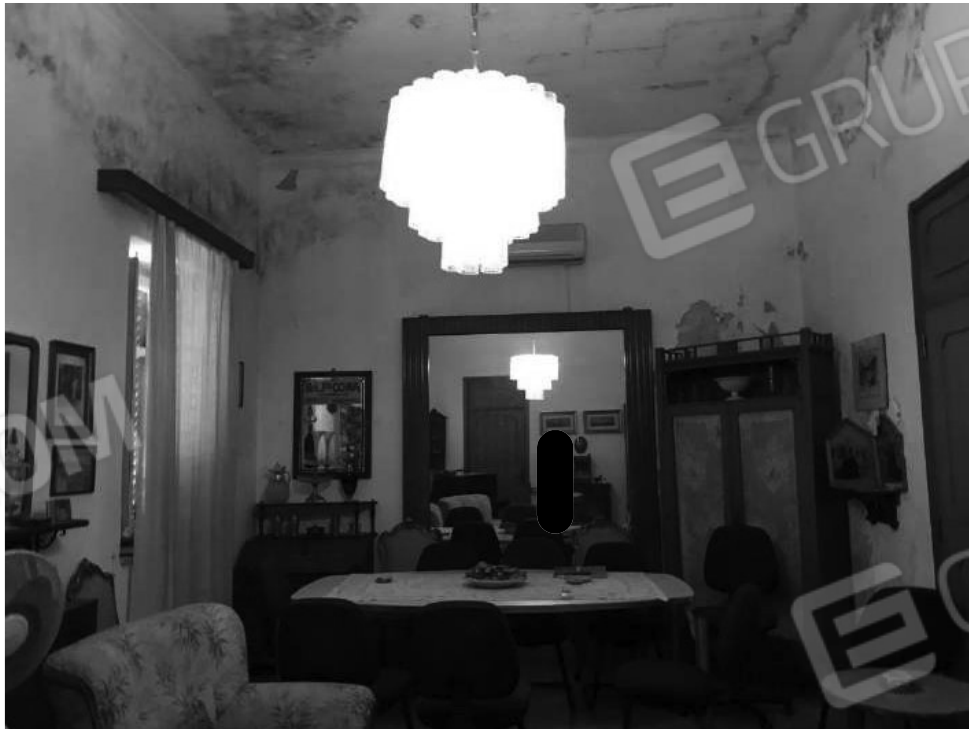
Foto n.18 Salone a piano rialzato reso inagibile dalle infiltrazioni

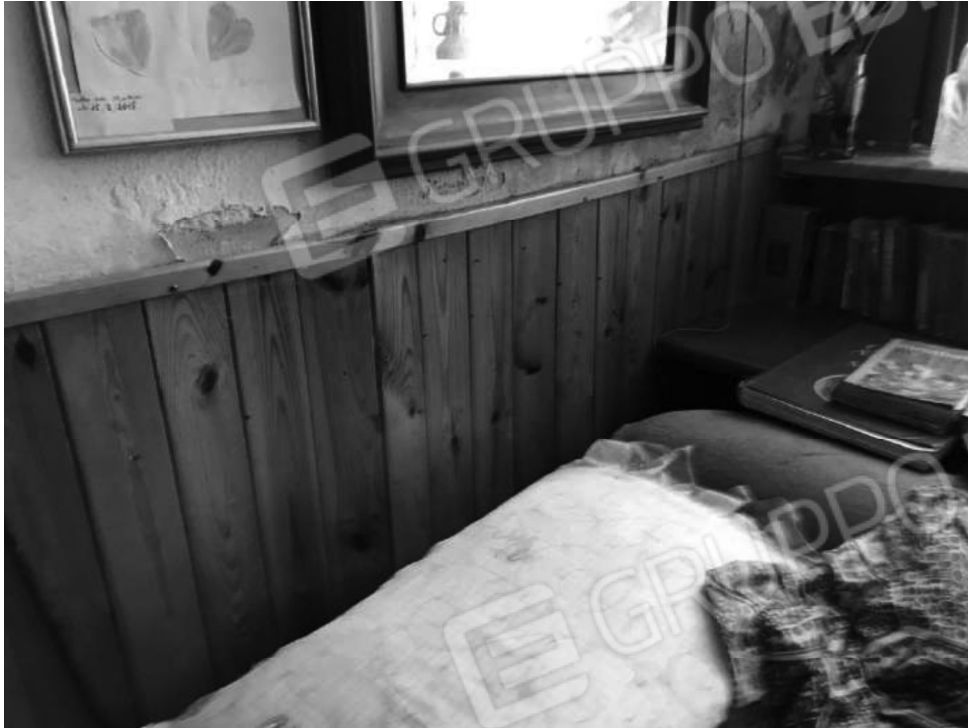
Foto n.21 Umidità di risalita in una camera a piano rialzato

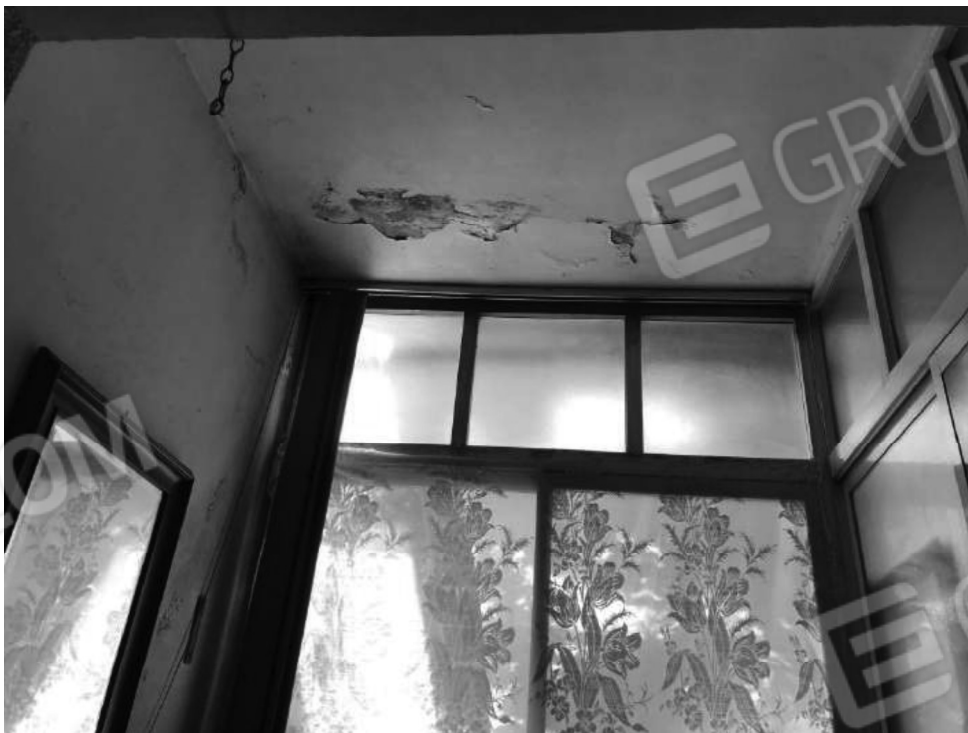
Foto n. 22 Intonaco soffitto pericolante in una camera a piano rialzato

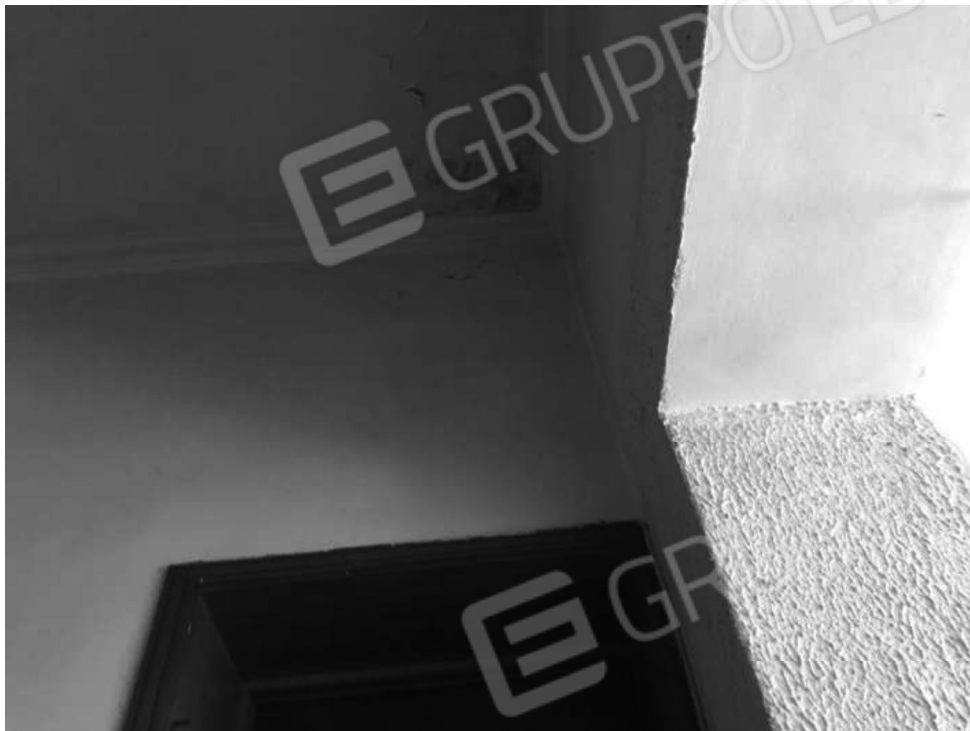
Foto n.23 Macchia umida in una camera a piano rialzato

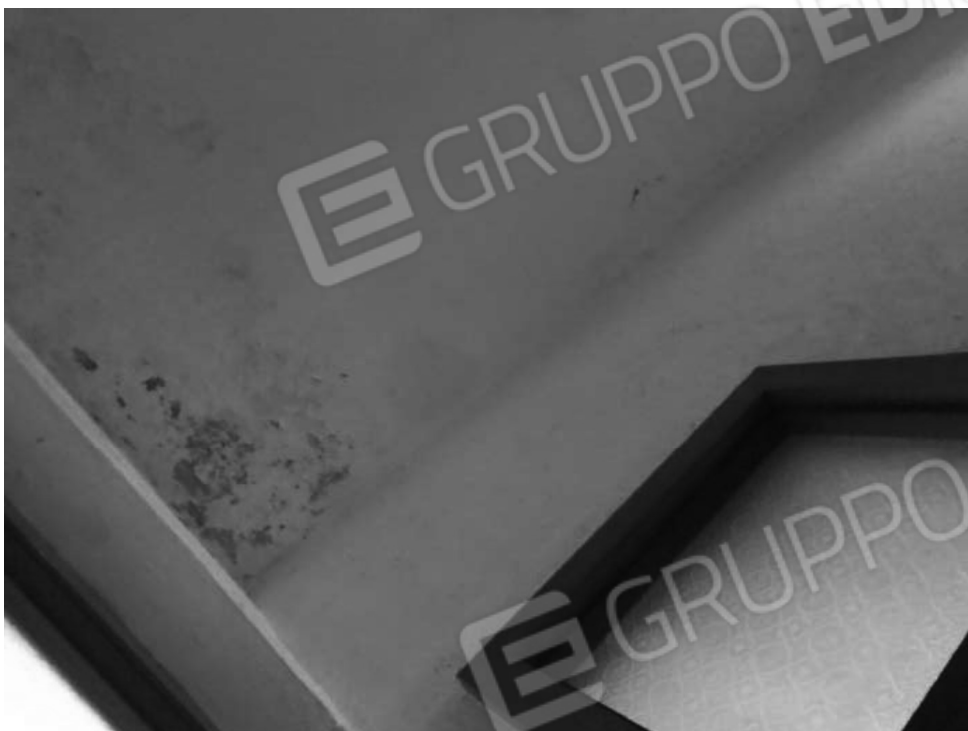
Foto n.25 Macchia umida nel soffitto della cucina a piano rialzato

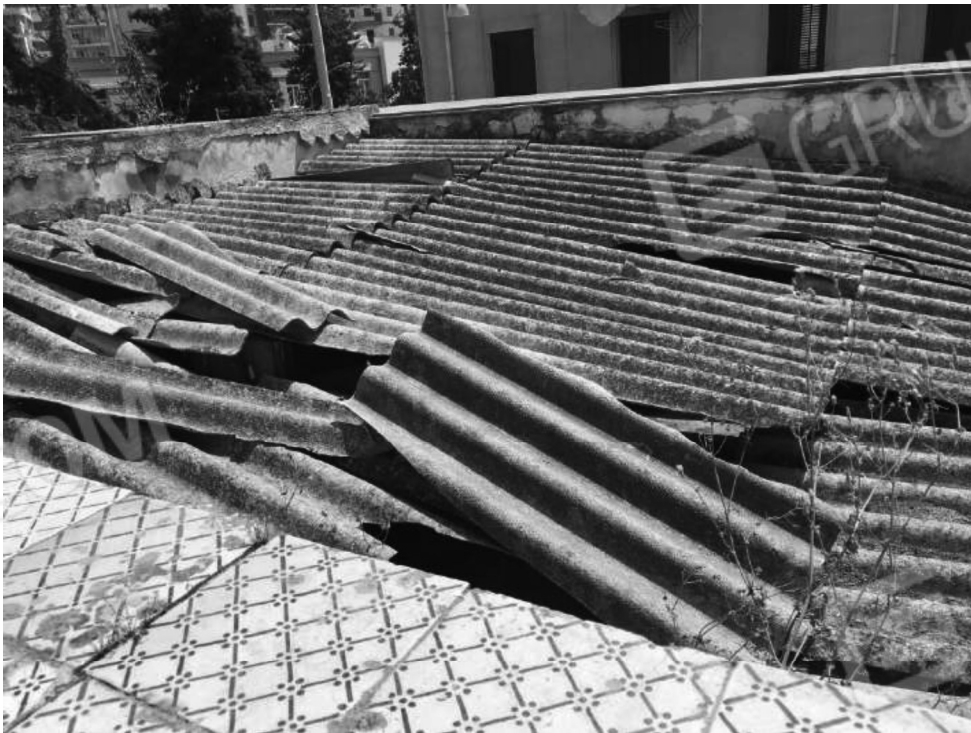
Foto n.38 Terrazza coperta con cemento amianto

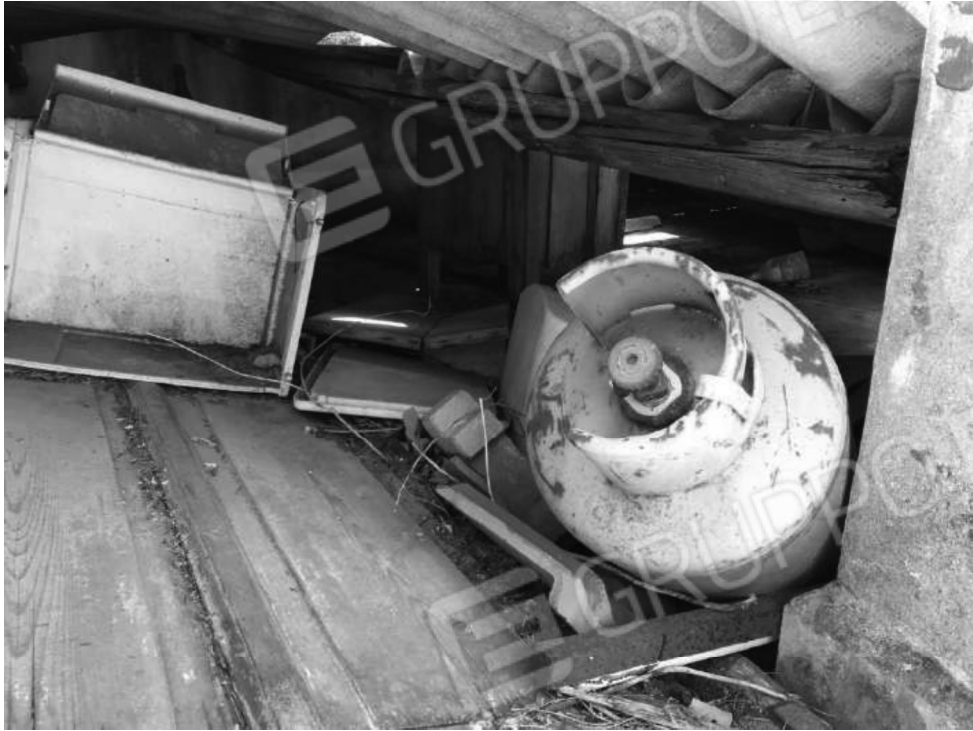
Foto n.39 Parte della terrazza coperta con cemento amianto

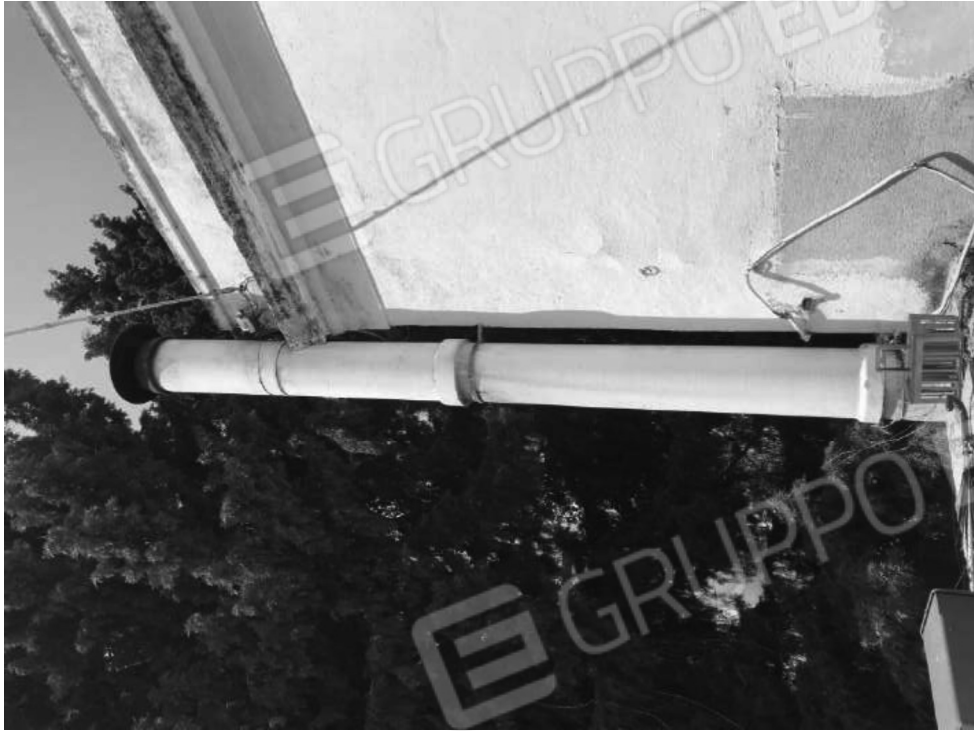
Foto n. 41 Canna fumaria in cemento amianto
