Tribunale di Palermo  
procedura di liquidazione per sovraindebitamento ex art.14 ter della legge  
n.3/2012.  
Procedura n 10/2021.

**RELAZIONE DI STIMA DEI BENI**

***Bene n. 1 terrazzo di copertura dell'immobile sito in Capaci (Pa), via Catania n. 8, sito al terzo piano (copertura del secondo) censito al N.C.E.U. al foglio di mappa 4 part. 599 sub 22 (coordinate geografiche 38°10'36.36"N; 13°14'37.53"E)***

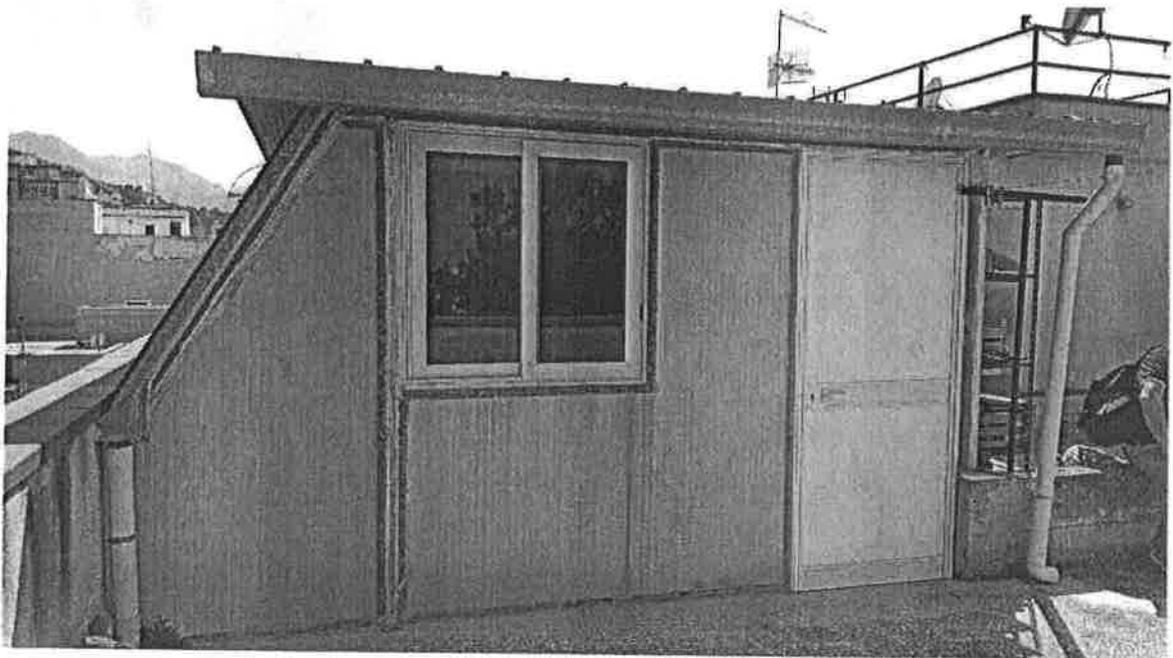
Il terrazzo presenta delle difformità rispetto alla pianta catastale: sono stati realizzati dei muretti (alti circa 60 cm) con la funzione, probabilmente di delimitare delle aree, ed è stato realizzato un corpo (addossato al corpo scala) in alluminio e vetro. Su esplicita domanda del sottoscritto, [REDACTED] presente durante tutte le operazioni di sopralluogo, ha dichiarato di avere realizzato tali opere senza alcun titolo edilizio. Tali opere dovranno essere rimosse.

L'immobile condominiale è realizzato con struttura in calcestruzzo di cemento armato e solai laterocementizi. Il terrazzo, è ammattonato con mattoni in graniglia di cemento con il parapetto intonacato con intonaco civile e copri muretto in cotto. I muretti divisorii sono allo stato grezzo. Come accennato, il corpo aggiunto è realizzato con struttura in alluminio e pannelli coibentati.

Struttura da demolire

demolizione e smaltimento del locale accessorio in metallo: a corpo	€ 2.000,00
demolizione e smaltimento del muretto in c.a. divisore: a corpo	€ 2.000,00
oneri di concessione per il permesso di costruire in sanatoria (pari al doppio degli oneri dovuti a titolo di sanzione amministrativa)	€ 4.500,00
oneri tecnici per il permesso di costruire in sanatoria	€ 4.000,00
valori bollati e diritti di istruttoria (importi vigenti ad oggi)	€ 1.000,00
<i>sommano</i>	<b>€ 13.500,00</b>
