(N. 270/2022 R.E.)

RELAZIONE DI STIMA LOTTO 1 a)

**PERIZIA DELL'ING. PIETRO BARRESI RELATIVA ALL'UNITÀ IMMOBILIARE
SITA IN PALERMO, VIA GERMANIA N 73-75 (IN CATASTO VIA SPAGNA N 43),
PIANO TERRA, DISTINTA AL CATASTO FABBRICATI DEL COMUNE DI
PALERMO AL FOGLIO 22, PARTICELLA 1363, SUB. 1**

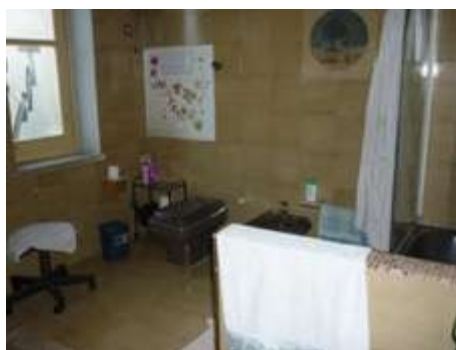
Il primo servizio igienico presenta pavimentazione con piastrelle di ceramica così come il rivestimento parietale; sono presenti le seguenti apparecchiature: vasca, lavabo, bidet e vaso igienico (Foto 6 e 7). Il rivestimento parietale in alcuni punti si presenta distaccato dal sottofondo (foto 7).

Servizio igienico con vasca

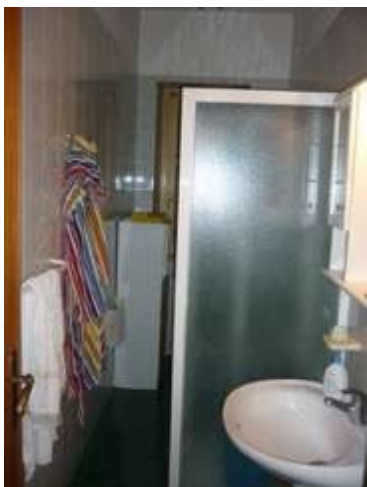
Il secondo servizio igienico presenta pavimentazione con piastrelle di ceramica così come il rivestimento parietale; sono presenti le seguenti apparecchiature: doccia, lavabo, bidet e vaso igienico (Foto 8).

Servizio con doccia

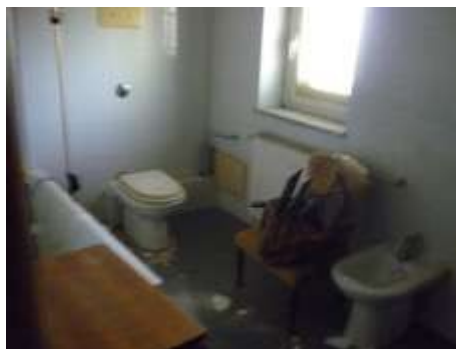
Servizio che ricade nella porzione di immobile appartenente alla limitrofa unità immobiliare

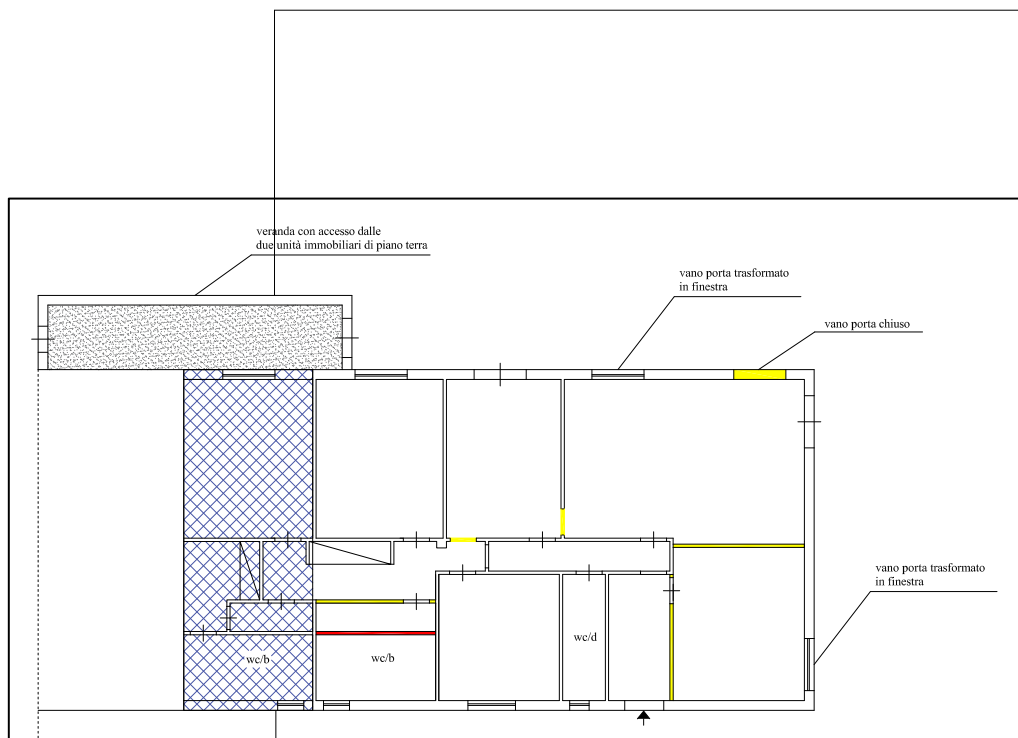
Tali difformità consistono nell'ampliamento della superficie dell'appartamento con accorpamento di una porzione dell'immobile adiacente, nella diversa distribuzione interna degli spazi e nella realizzazione di un corpo di fabbrica retrostante destinato a lavanderia con accesso esterno.

Con il colore rosso sono indicati i tramezzi demoliti rispetto alla distribuzione planimetrica catastale e con il colore giallo i tramezzi ricostruiti secondo l'attuale distribuzione planimetrica. Con il reticolo di colore blu viene indicata la porzione di fabbricato annessa dal limitrofo immobile.

Schema grafico con difformità tra lo stato di fatto e la planimetria catastale

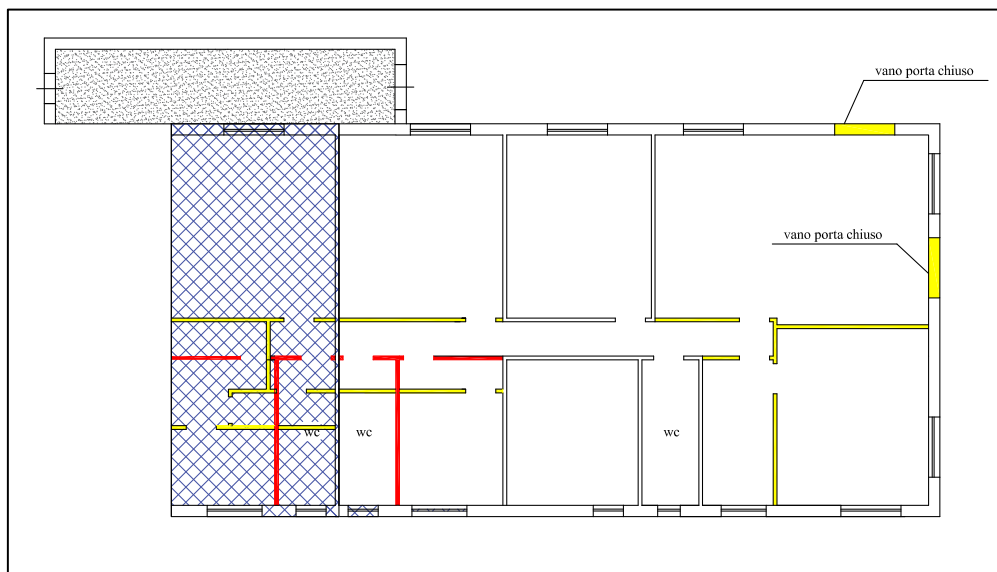
Tali difformità consistono nella chiusura di due vani porta e nell'ampliamento della superficie dell'appartamento con accorpamento di una porzione dell'immobile adiacente e nella diversa distribuzione interna degli spazi (nell'allegato n. 10 si riporta lo stralcio grafico con le difformità riscontrate). Con il colore rosso sono indicati i tramezzi demoliti rispetto al progetto depositato presso gli uffici del comune e con il colore giallo i tramezzi ricostruiti secondo l'attuale distribuzione planimetrica, nonché i vani porta/finestra chiusi. Con il reticolo di colore blu viene indicata la porzione di immobile annessa all'unità immobiliare dal limitrofo immobile.

Schema grafico che evidenzia le difformità planimetriche tra lo stato di fatto e la planimetria di progetto

Ciò premesso, per le restanti difformità distributive riscontrate rispetto ai grafici di progetto depositati presso gli uffici comunali è necessario presentare una CILA tardiva.

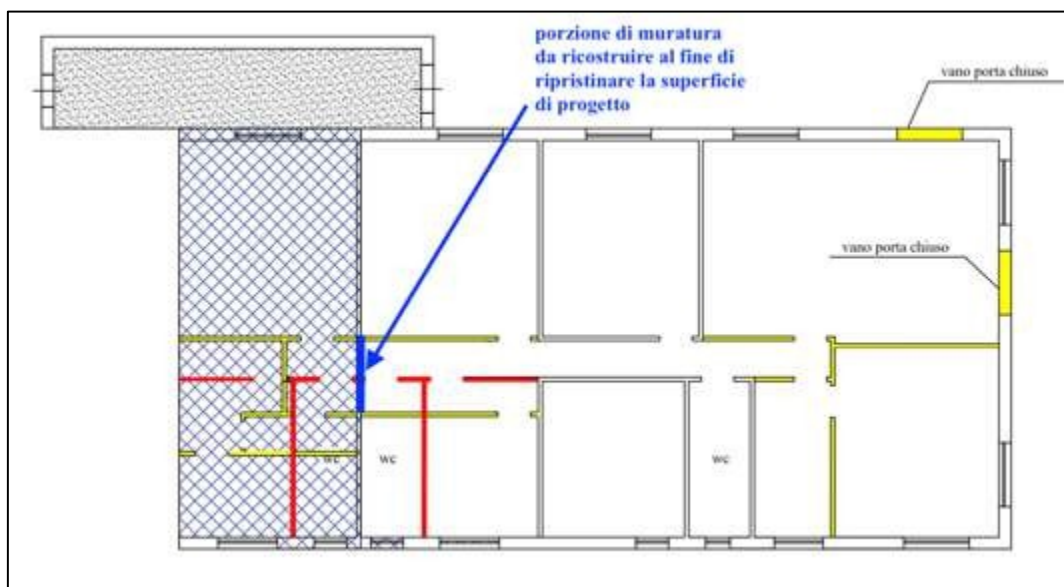
Schema grafico che evidenzia la porzione di muratura da realizzare per ripristinare la superficie di progetto

Al fine di ripristinare lo stato dei luoghi occorre eseguire la chiusura di una porzione di parete che permette di interrompere la comunicazione con la parte di immobile che appartiene al locale adiacente e ripristinare i vani porta/finestra riportando il prospetto allo stato originario. Va inoltre considerata la demolizione del locale lavanderia di retroprostetto e presentata una CILA tardiva per regolarizzare le modifiche interne previa dismissione della cucina.
