QUESITO N. 1: DIRITTI REALI E BENI OGGETTO DEL PIGNORAMENTO

Con atto notificato il 24/06/2022 trascritto 18/07/2022 ai nn. 35294 Reg. Gen., 270971 Reg. Part, veniva sottoposta a pignoramento la piena proprietà dell'unità immobiliare sita in Palermo, sito in via Germania 73-75 (in catasto via Spagna n. 43), distinta al Catasto Fabbricati del Comune di Palermo al Foglio 22, particella 1363, sub. 2, piano terra, Cat. A/2.

QUESITO N. 2: ELENCARE ED INDIVIDUARE IL BENE COMPONENTE IL LOTTO E PROCEDERE ALLA DESCRIZIONE MATERIALE

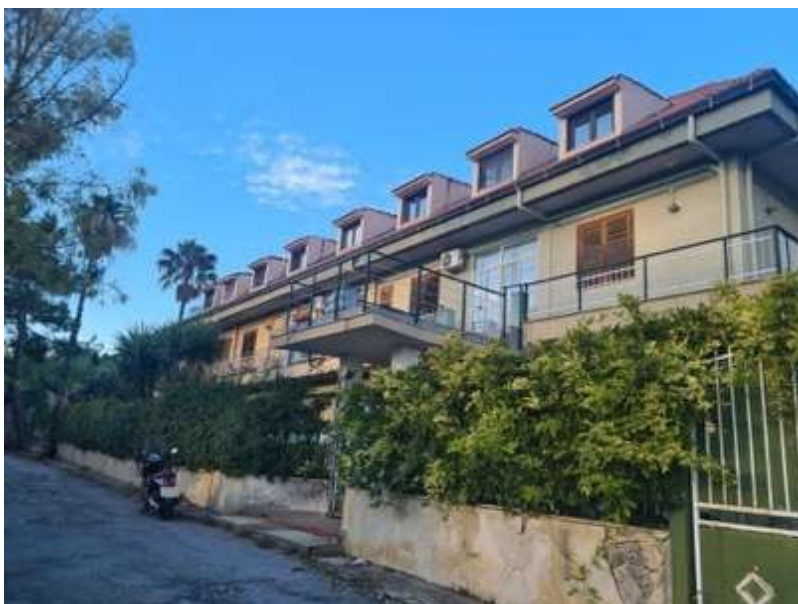
L'immobile è parte di un edificio a due elevazioni fuori terra, con accesso dai civici n. 73 - 75 della via Germania. La porzione di via Germania dove ricade il fabbricato di cui è parte l'immobile oggetto della presente relazione di stima, è protetta da un cancello metallico collocato in prossimità del civico n. 19 della stessa via Germania, che ne definisce la destinazione di strada di accesso privata (Foto 1). Il fondo stradale della stessa si trova in cattive condizioni di conservazione e manutenzione.

Il fabbricato, che è realizzato in conglomerato cementizio armato con falde inclinate, è circondato da un'area scoperta di pertinenza allo stesso in parte pavimentata ed in parte destinato ad aiuole.

Foto dell'immobile sito in Palermo via Germania n. 73 - 75

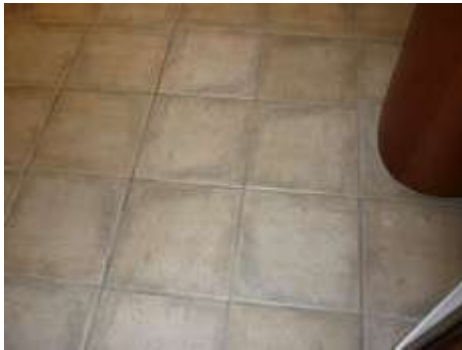
L'immobile, che si trova complessivamente in buono stato di conservazione e manutenzione, presenta le seguenti finiture.

La pavimentazione è realizzata con piastrelle di ceramica (Foto n. 4).

Pavimentazione in ceramica

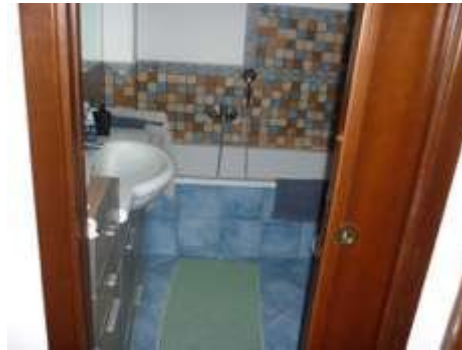
Il servizio igienico con vasca presenta pavimentazione con piastrelle di ceramica così come il rivestimento parietale; sono presenti le seguenti apparecchiature: vasca, lavabo, bidet e vaso igienico (Foto 5 e 6).

Servizio con vasca

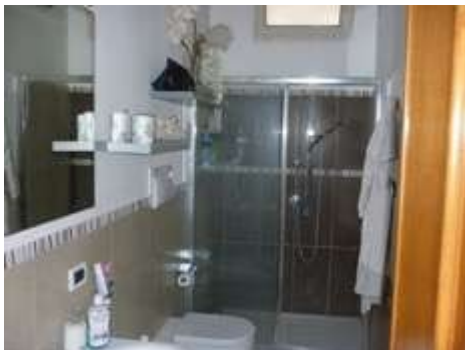
Il servizio igienico con doccia presenta pavimentazione e rivestimento in ceramica ed è dotato di lavabo, bidet e vaso igienico (Foto 7).

Servizio igienico con doccia

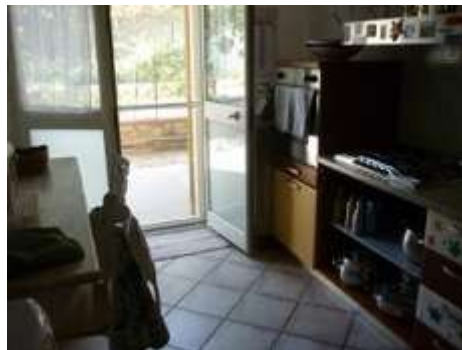
La cucina presenta pavimentazione in ceramica come tutti gli altri ambienti, il rivestimento con piastrelle tipo mosaico è collocato solo sulla parete del piano lavoro. (Foto 8).

Cucina

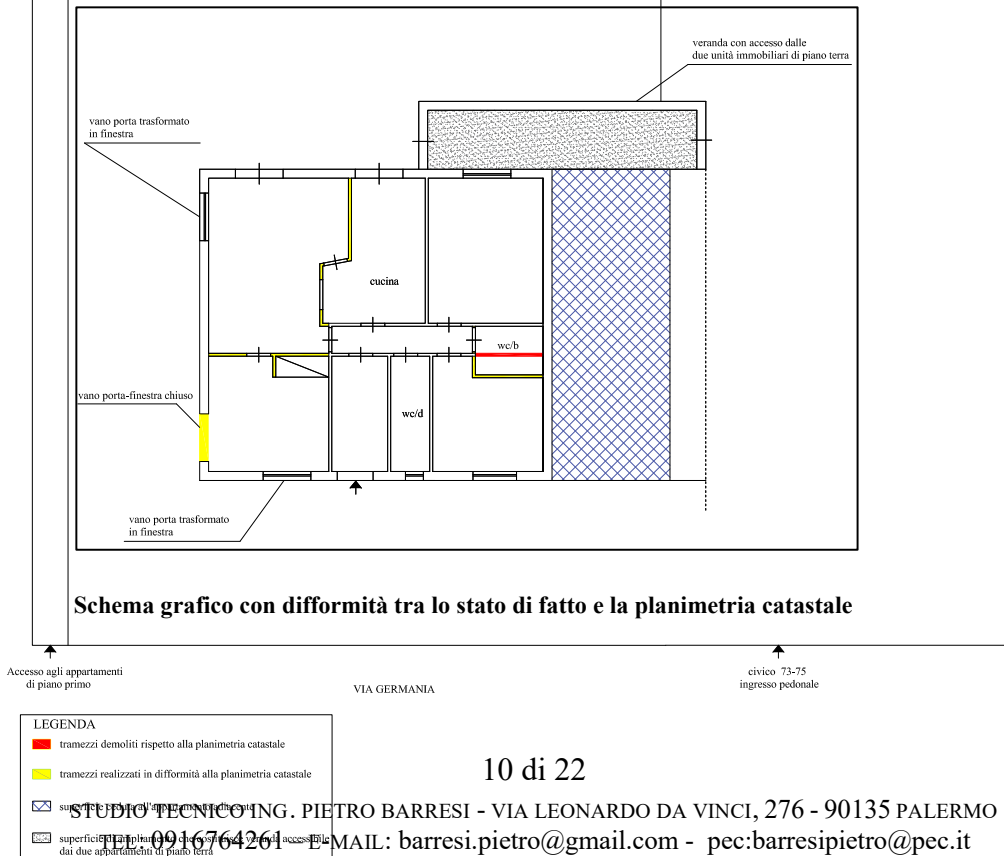
Tali difformità consistono nella riduzione della superficie per cessione di una porzione di immobile all'appartamento adiacente, nella diversa distribuzione interna degli spazi e nella realizzazione di un corpo di fabbrica retrostante destinato a lavanderia con accesso esterno.

Con il colore rosso sono indicati i tramezzi demoliti rispetto alla distribuzione planimetrica catastale e con il colore giallo i tramezzi ricostruiti secondo l'attuale distribuzione planimetrica. Con il reticolo di colore blu viene indicata la porzione di immobile ceduta all'unità immobiliare limitrofa.

Di seguito si riporta il grafico di rilievo dove vengono indicate le difformità planimetriche dello stato di fatto rispetto alla planimetria catastale, grafico riportato anche nell'allegato n. 5.

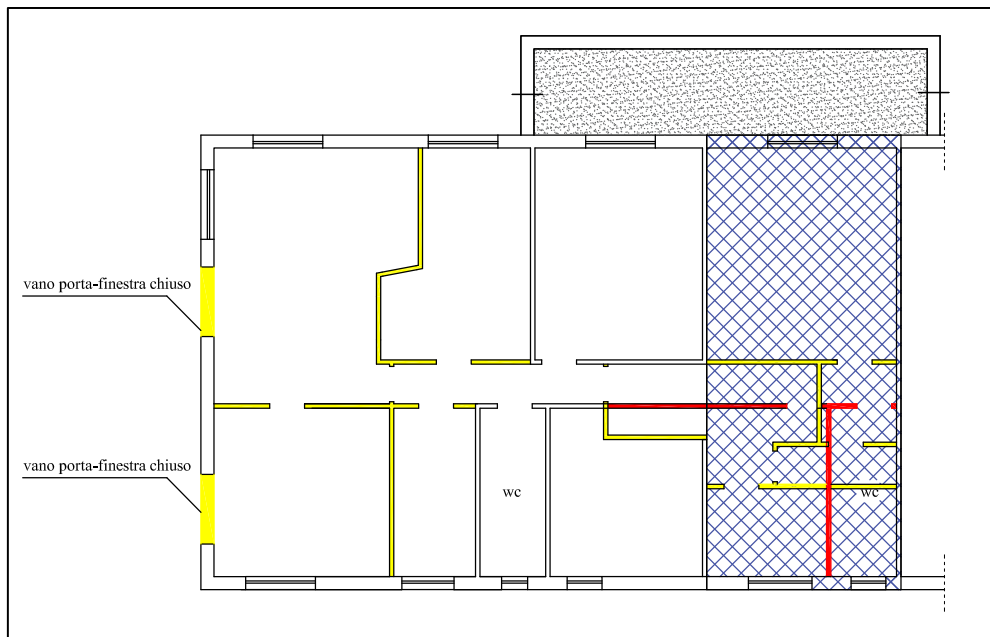
Lo studio della documentazione acquisita presso gli uffici del comune di Palermo rileva delle difformità planimetriche rispetto al progetto depositato in atti, in particolare rispetto alla planimetria approvata nella seduta C.E. del 10/11/1969 presentata in variante al progetto approvato nelle sedute del 17/07/1968 e del 24/08/1968 (nell'allegato n. 9 si riporta copia dello stralcio di progetto approvato nella seduta C.E. del 10/11/1969).

Tali difformità consistono nella chiusura di due vani porta, nella cessione di una porzione di immobile a quello limitrofo e nella diversa distribuzione interna degli spazi (nell'allegato n. 10 si riporta lo stralcio grafico con le difformità riscontrate). Con il colore rosso sono indicati i tramezzi demoliti rispetto al progetto depositato presso gli uffici del comune e con il colore giallo i tramezzi ricostruiti secondo l'attuale distribuzione planimetrica. Con il reticolo di colore blu viene indicata la porzione di immobile ceduta all'unità immobiliare limitrofa.

Schema grafico che evidenzia le difformità planimetriche tra lo stato di fatto e la planimetria di progetto

Ciò premesso, per le restanti difformità distributive riscontrate rispetto ai grafici di progetto depositati presso gli uffici comunali, è necessario presentare una CILA tardiva.

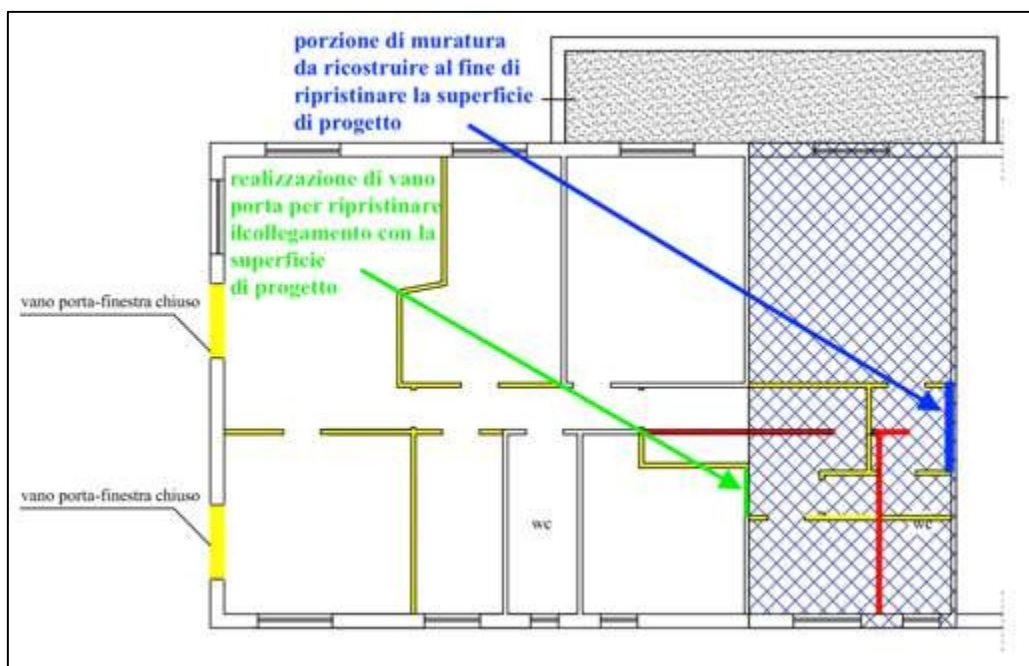
Schema grafico che evidenzia la porzione di muratura da realizzare per ripristinare la superficie di progetto e il vano porta da realizzare per la comunicazione tra le parti

Al fine di ripristinare lo stato dei luoghi occorre eseguire la chiusura di una porzione di parete che permette di interrompere la comunicazione con l'immobile limitrofo ripristinando la superficie di progetto e aprire un vano

che ne consenta il collegamento. Bisognerà inoltre ripristinare i vani porta/finestra riportando il prospetto allo stato originario. Va inoltre considerata la demolizione del locale lavanderia di retroprostetto e presentata una CILA tardiva per regolarizzare le modifiche interne previa dismissione della cucina.
