QUESITO N. 1: DIRITTI REALI E BENI OGGETTO DEL PIGNORAMENTO

Con atto notificato il 24/06/2022, trascritto il 18/07/2022 ai nn. 35294 Reg. Gen., 270971 Reg. Part, veniva sottoposta a pignoramento la piena proprietà dell'immobile sito in Palermo, in via Francesco Baracca n. 37/D, distinta al Catasto Fabbricati del comune di Palermo al foglio 47, particella 3166, sub. 30 e 33, piano semicantinato.

QUESITO N. 2: ELEN CARE ED INDIVIDUARE IL BENE COMPONENTE IL LOTTO E PROCEDERE ALLA DESCRIZIONE MATERIALE

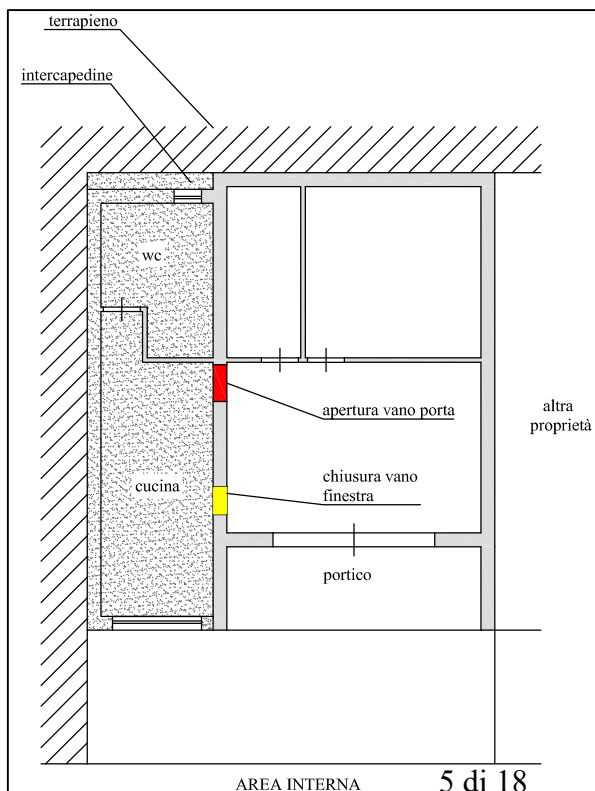
Di seguito si riporta stralcio del grafico di rilievo nel quale si evidenziano le difformità riscontrate rispetto alle planimetrie di progetto e catastale che, come detto prima, consistono nella realizzazione di un vano cucina e di un servizio igienico su area esterna (All. 3). Con il colore rosso è indicata la porzione di muratura demolita per aprire il vano porta di collegamento con la porzione di area chiusa senza autorizzazione, mentre con il colore giallo è indicata la porzione di tramezzo ricostruito per chiudere la finestra. Con il retino puntinato viene individuata l'area che oggi risulta chiusa ed inglobata al locale in oggetto.

Schema grafico di rilievo che evidenzia le difformità tra lo stato dei luoghi e le planimetrie di progetto

e catastale

Tali difformità consistono nella chiusura dell'area libera adiacente realizzando una cucina ed un servizio igienico, mediante struttura muraria, ed inglobandola alla superficie del locale.

Per ripristinare lo stato dei luoghi occorre chiudere il vano porta che attualmente rende comunicante il locale in oggetto con la porzione realizzata in assenza di autorizzazione; i costi necessari sono di seguito descritti e computati:

Descrizione dei lavori da eseguire	Costo €
Chiusura del vano mediante blocchi in calcestruzzo leggero di argilla espansa dello spessore di 25 cm. Realizzazione dello strato di intonaco e di finitura e tinteggiatura solo per la porzione di muratura prospiciente il locale in oggetto.	
A corpo	500,00

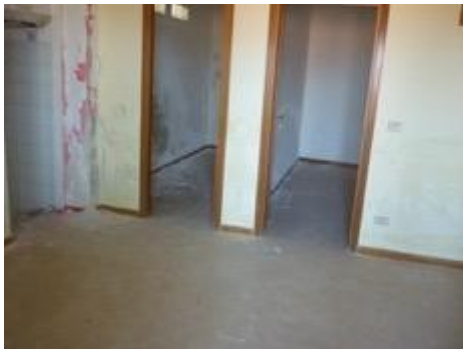
I soffitti e le pareti, intonacati e tinteggiati, presentano dissesti in tutti gli ambienti. È evidente la presenza di umidità di risalita alla base delle pareti, che determina la formazione di aloni con conseguente sgretolamento dell'intonaco e la formazione di polvere salina (Foto 4, 6 e 7). In corrispondenza del solaio, in particolar modo in quello della cucina e del servizio, si rilevano spellamento e distacco dello strato di intonaco che in

Vista interna del locale

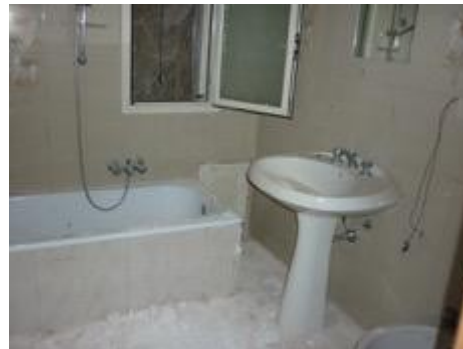
La pavimentazione dell'intero locale è realizzata con piastrelle di ceramica (Foto 4). Il servizio igienico presenta pavimentazione con piastrelle di ceramica così come il rivestimento parietale che si presenta in cattive condizioni di conservazione, rotto e divelto in più punti; sono presenti le seguenti apparecchiature: vasca, lavabo, bidet e vaso igienico (Foto 5 e 6).

Servizio igienico che ricade nella porzione di immobile chiusa senza autorizzazione

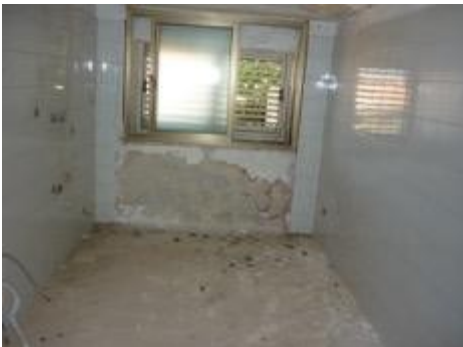
L'ambiente cucina presenta pavimentazione in ceramica, come tutti gli altri ambienti, ed il rivestimento su tutte le pareti; anche in questo ambiente il rivestimento si presenta rotto e divelto in alcuni punti (Foto 7 e 8).

Cucina che ricade nella porzione di immobile chiusa senza autorizzazione

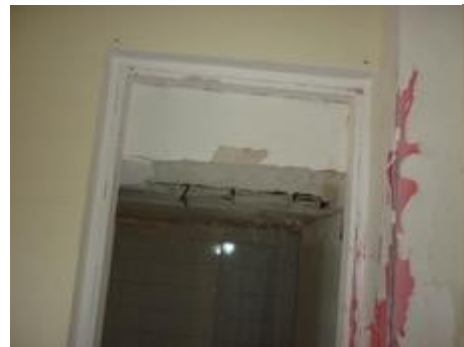
alcuni punti lascia scoperte le strutture con i ferri di armatura a vista e in alcuni casi di ridotta sezione (Foto 8, 10, 11). Stante la condizione di degrado si è proposto il puntellamento dello stesso.

Degrado delle strutture con ferri scoperti e di sezione ridotta
