## DOCUMENTAZIONE FOTOGRAFICA

Foto n. 1 – Immobile via Virgilio n. 3-5,  
Palermo (Sferracavallo)

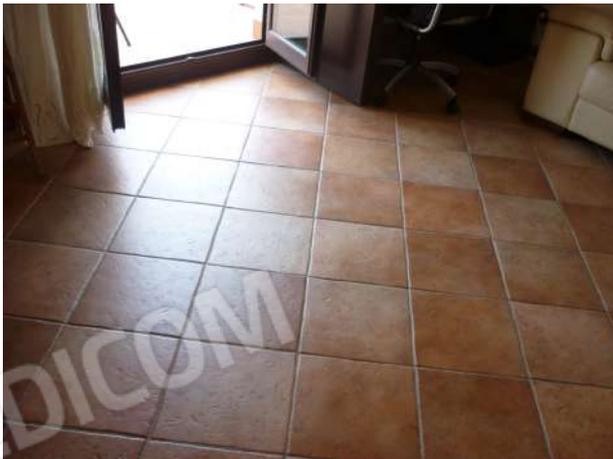
Foto n. 3 – Pavimentazione interna

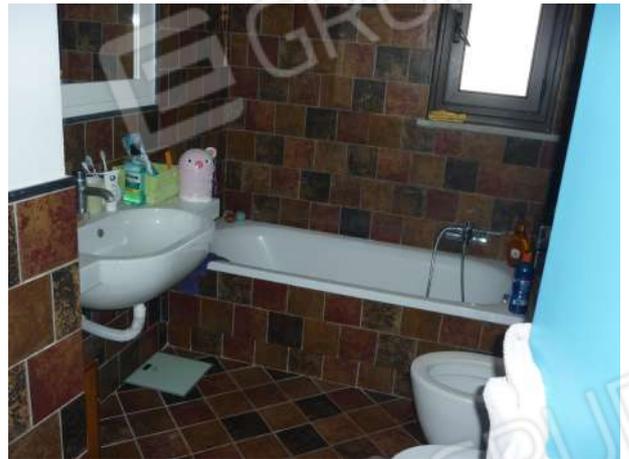
Foto n. 4 – Servizio igienico con vasca

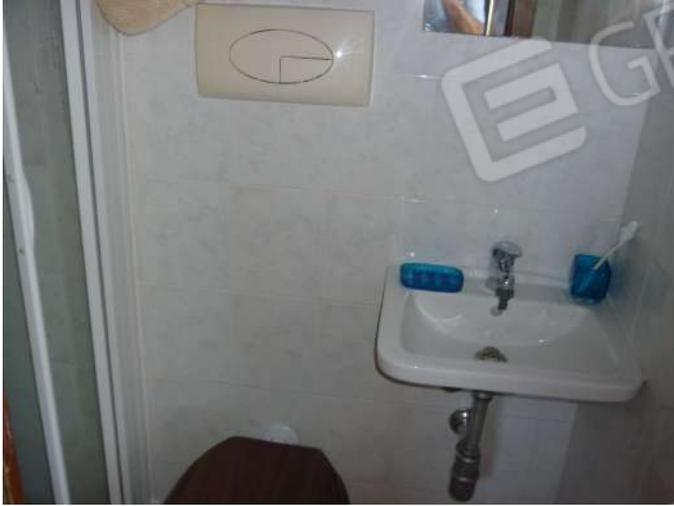
Foto n. 5 – Servizio igienico con doccia

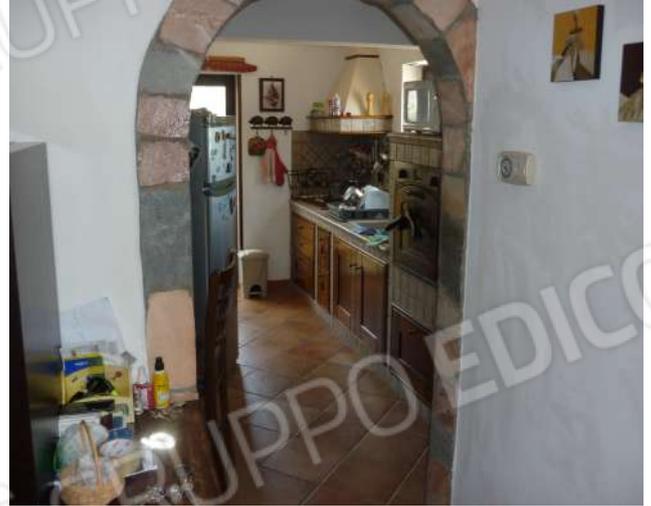
Foto n. 6 – Cucina

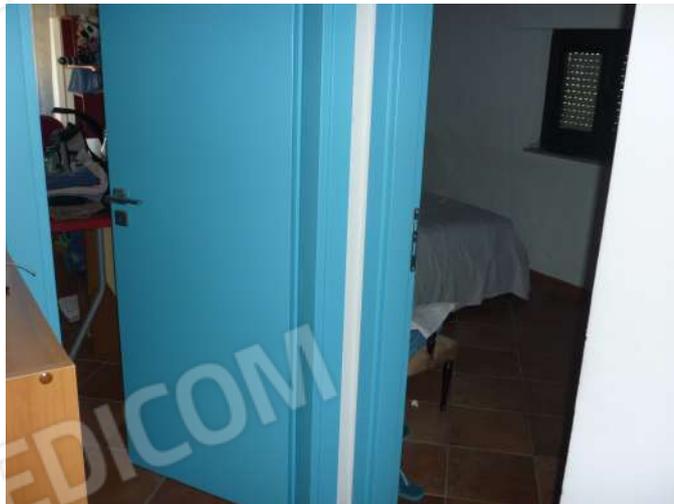
Foto n. 7 – Infissi interni

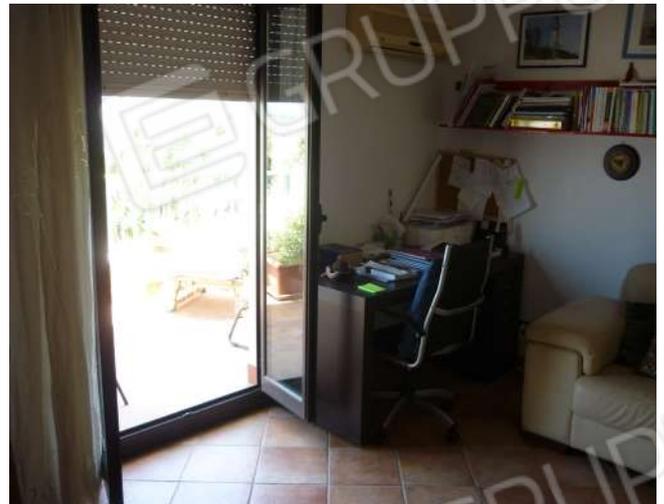
Foto n. 8 – Infissi esterni

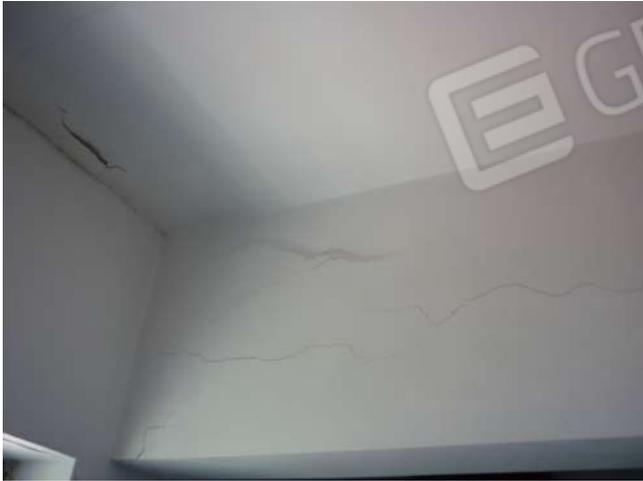
Foto n. 9 – Lesioni e distacco dello strato di finitura dell'intonaco

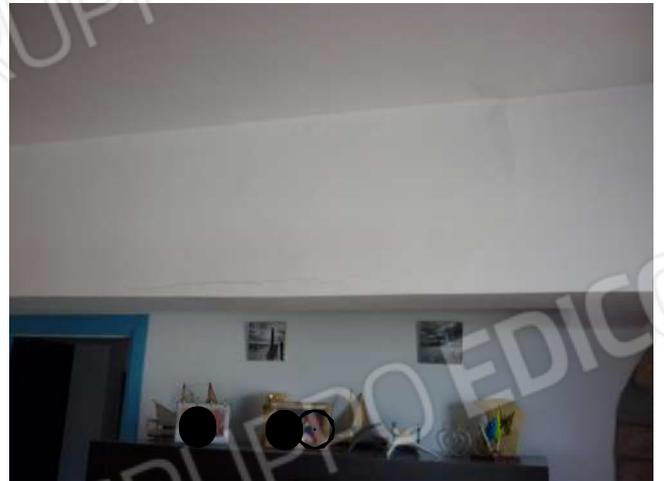
Foto n. 10 – Lesioni e distacco dello strato di finitura dell'intonaco

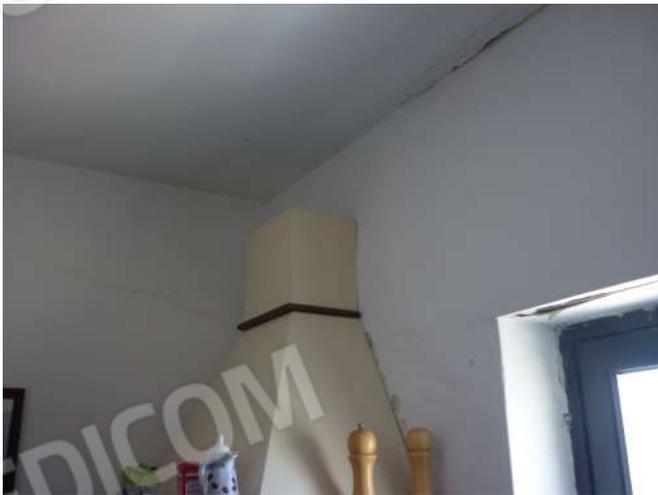
Foto n. 11 – Lesioni e distacco dello strato di finitura dell'intonaco

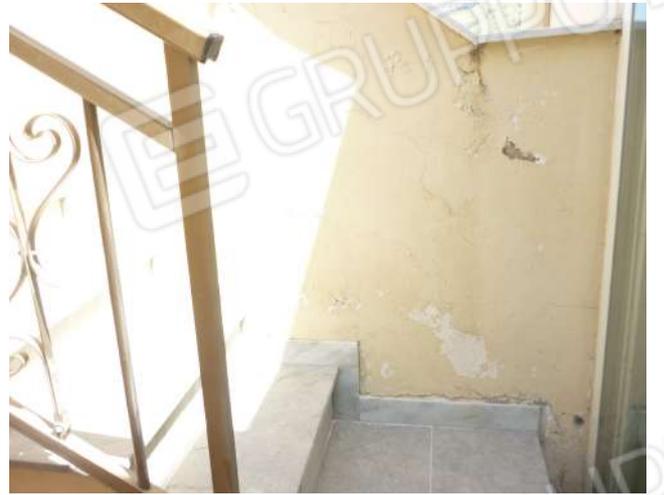
Foto n. 12 – Lesioni e distacco dello strato di finitura dell'intonaco nella muratura esterna

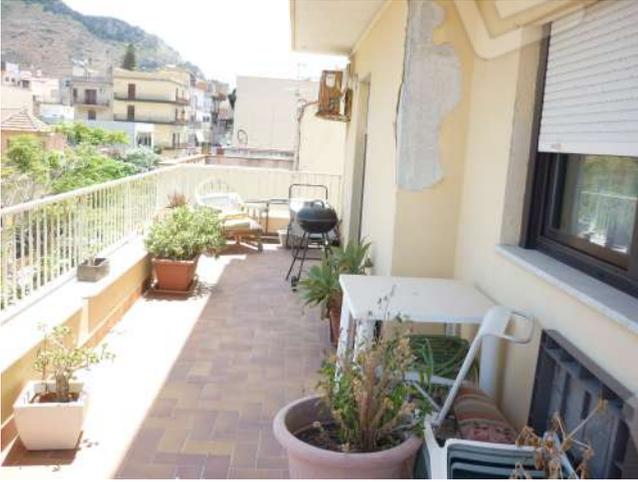
Foto n. 13 – Lesioni e distacco dello strato di finitura dell'intonaco nella muratura esterna

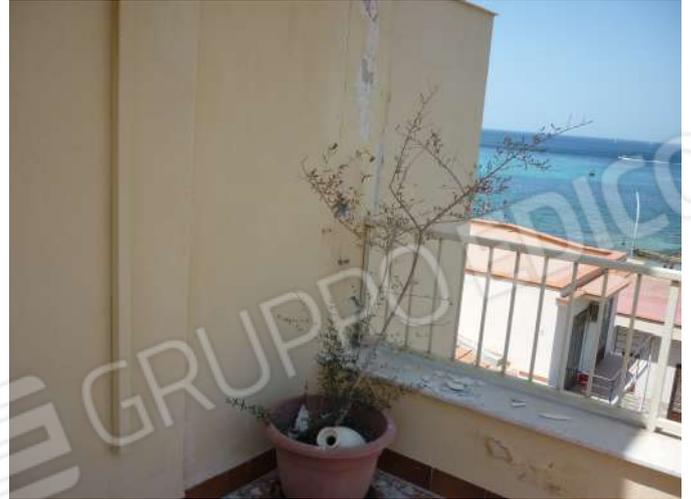
Foto n. 14 – Lesioni e distacco dello strato di finitura dell'intonaco nella muratura esterna

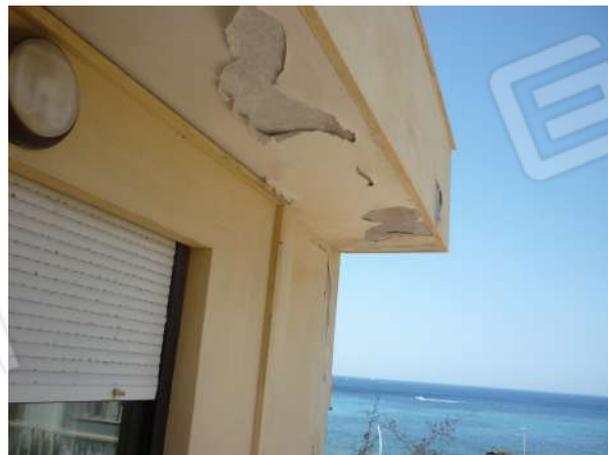
Foto n. 15 – Lesioni e distacco dello strato di finitura dell'intonaco nella muratura esterna
