**TRIBUNALE DI PALERMO
SEZIONE VI CIVILE
ESECUZIONI IMMOBILIARI**

**Procedura esecutiva n. 16/1998 R.G.Es.
riunita a quella iscritta al n. 89/1998 R.G.Es.**

Perizia di stima immobiliare

*Garage sito nel Comune di Bagheria, in via Papa Giovanni XXIII s.n.c.
identificato catastalmente al foglio 13, particella 2269, sub. 25*

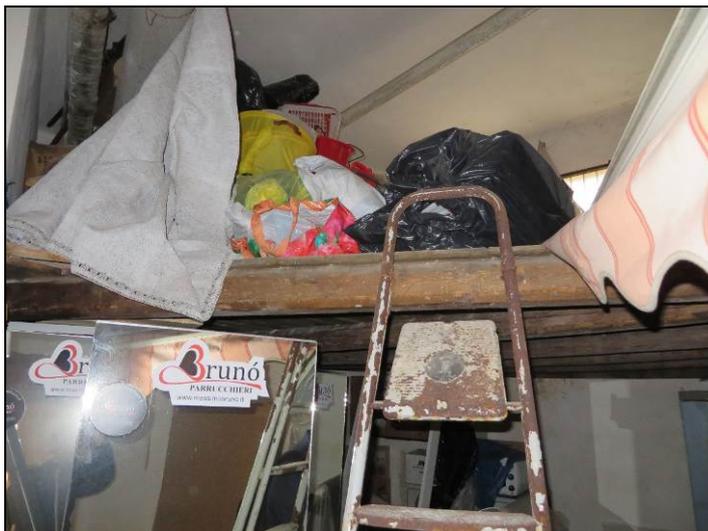
Soppalco in legno

Dal confronto tra i grafici progettuali allegati all'ultima variante (Concessione Edilizia n. 106 del 09/12/1978) con lo stato dei luoghi rilevato nel corso delle operazioni peritali sono state riscontrate varie difformità. In particolare, da tale confronto risulta che la sagoma dell'immobile indicata nel progetto edilizio risulta più "regolare" di quanto effettivamente riscontrato sui luoghi, sia per orditura della parete di ingresso al box che per allineamento delle pareti. Tale discrasia, tuttavia, riguarda difformità formali, inerenti l'intero piano cantinato, che verosimilmente potranno essere "regolarizzate" mediante predisposizione di una pratica edilizia di rettifica della rappresentazione grafica di tutto il piano seminterrato. Nel corso del sopralluogo si è inoltre riscontrata la presenza di un soppalco con struttura e pavimentazione in legno, che tuttavia dovrà essere rimosso, non essendo regolare dal punto di vista edilizio, ed i cui costi di regolarizzazione risultano superiori al rispettivo valore. Per l'attività di smontaggio del soppalco si stima un costo onnicomprensivo di € 1.000,00. Tale costo verrà detratto dal valore di stima.

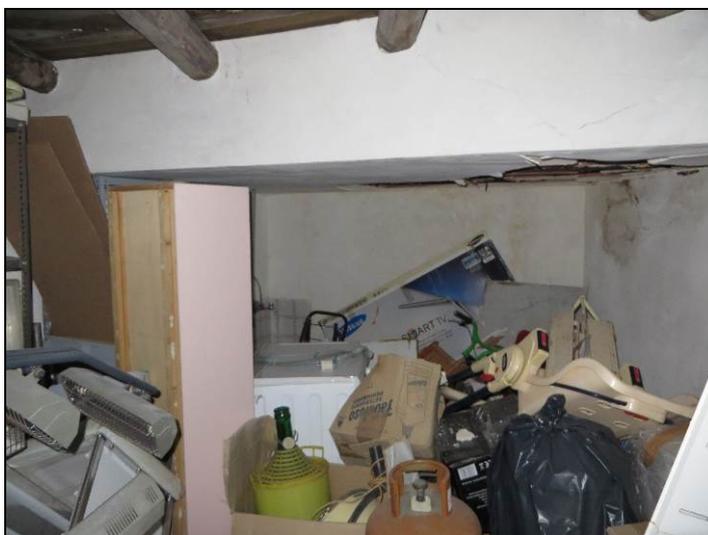
Il garage, in generale, si presenta in mediocre stato di conservazione, con presenza di sfondellamento in una porzione del solaio. Si osserva inoltre che l'immobile è dotato di un punto acqua/scarico (buttatoio). L'impianto elettrico non risulta a norma e si stima un costo di € 300,00 per l'adeguamento.

Interno dell'unità immobiliare interessata da sfondellamento del solaio

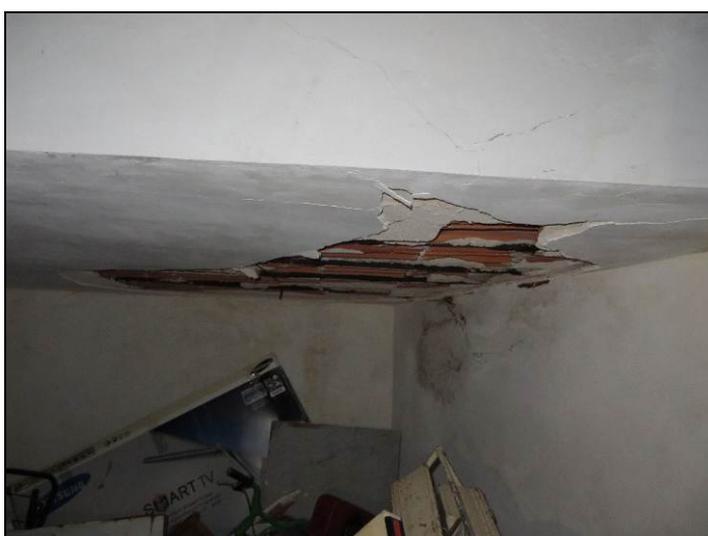
Interno dell'unità immobiliare interessata da sfondellamento del solaio

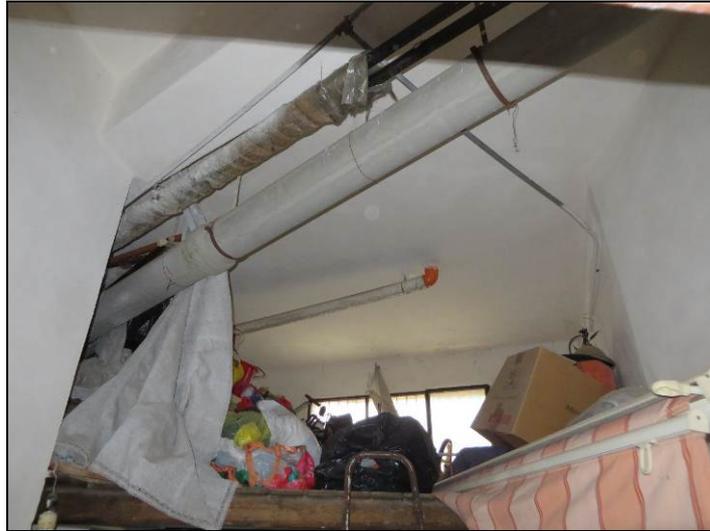
Nel corso del sopralluogo svolto si è constatato che nel soffitto dell'immobile sono presenti varie tubazioni, verosimilmente di scarico, a servizio del soprastante edificio condominiale. Tale configurazione degli impianti costituisce, di fatto, servitù passiva nei confronti del Condominio.

Tubazione di scarico presente in corrispondenza del soffitto

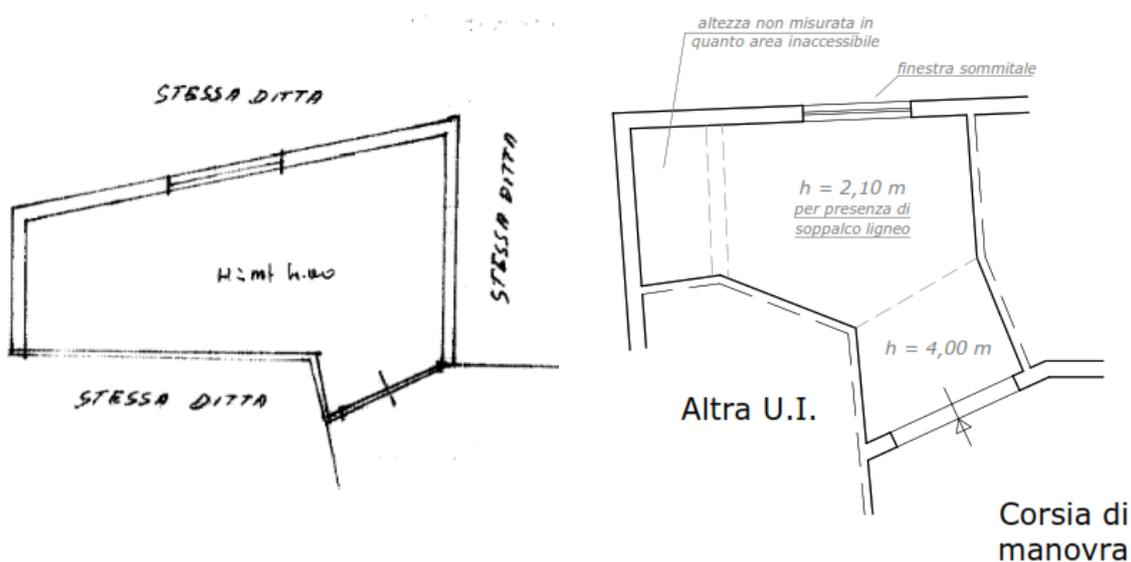
Alla data del sopralluogo l'immobile, in generale, si presentava conforme rispetto a quanto rappresentato nella relativa planimetria catastale (a meno di lievi discrasie nella sagoma, verosimilmente dovute ad uno scarso dettaglio del rilievo eseguito da parte del tecnico redattore).

Dal confronto tra quanto rappresentato nella planimetria catastale con quanto riscontrato sui luoghi nel corso del sopralluogo è stata riscontrata parziale conformità. In particolare, da tale confronto risulta che la sagoma dell'immobile indicata nella planimetria catastale risulta più "regolare" di quanto effettivamente riscontrato.

riscontrato. Per regolarizzare la rappresentazione planimetrica rispetto all'effettivo stato dei luoghi si ritiene opportuno procedere alla redazione di un atto di aggiornamento catastale (migliore esposizione grafica) con costi che si stimano pari ad € 70,00 per oneri catastali ed € 700,00 per competenze del professionista.
