**TRIBUNALE DI PALERMO
SEZIONE SESTA CIVILE
ESECUZIONI IMMOBILIARI**

Procedura esecutiva n. 115/2020 R.G. Es.

RELAZIONE DI CONSULENZA TECNICA D'UFFICIO

LOTTO UNICO

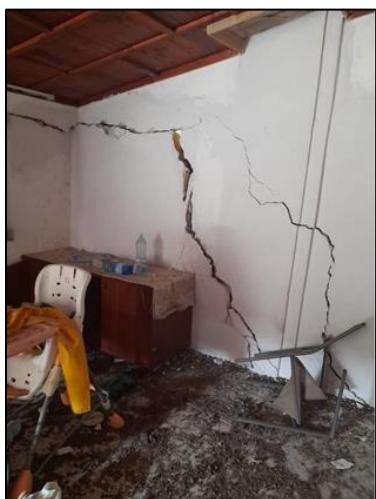
Come si può dedurre da un esame visivo esterno, nel fabbricato sono evidenti segni di carenze strutturali macroscopiche (foto 21 - 22); lo stato di manutenzione e conservazione della costruzione è pessimo.

L'immobile, nelle condizioni rilevate nel corso del sopralluogo può essere definito dalla sottoscritta: *"instabile, pericolante e a rischio di crollo"*.

Foto 21 – lesioni passanti nella muratura

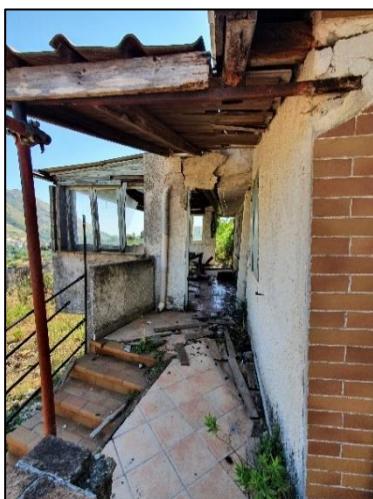
Foto 22 – lesioni – corpo aggettante verandato

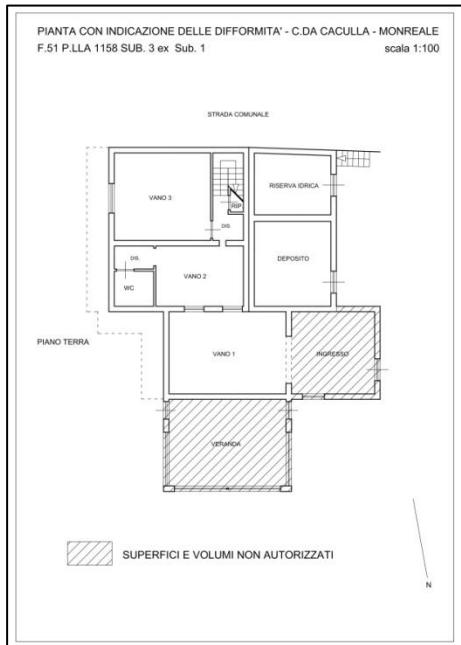
1. realizzazione, al piano terra, di un nuovo volume sul fronte ovest;
2. realizzazione, al piano terra, di un vano verandato sul fronte nord;
3. realizzazione, al piano primo, di un nuovo volume in sostituzione dell’originaria terrazza.

Planimetria dello stato di fatto del piano terra – All. 5
con indicazione delle difformità

In relazione a quanto sopra esposto la sottoscritta ritiene necessario ripristinare lo stato dei luoghi conformemente alla Concessione Edilizia in Sanatoria, mediante la

demolizione dei corpi aggiunti sul fronte nord, sul fronte ovest e sull'originaria terrazza.

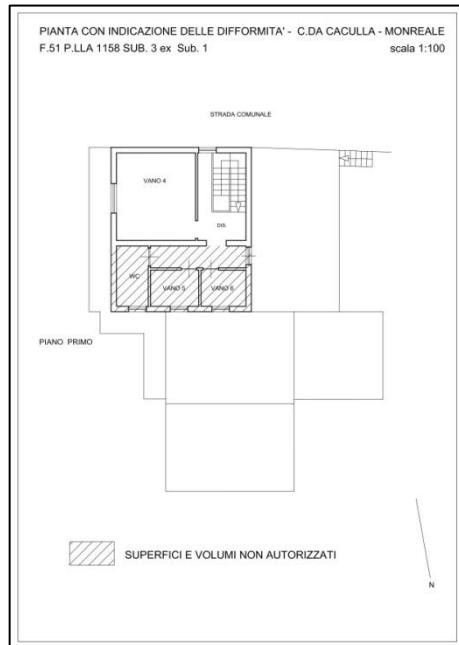
Planimetria dello stato di fatto del piano 1° – All. 5
con indicazione delle difformità
