**Fotografie dei luoghi**

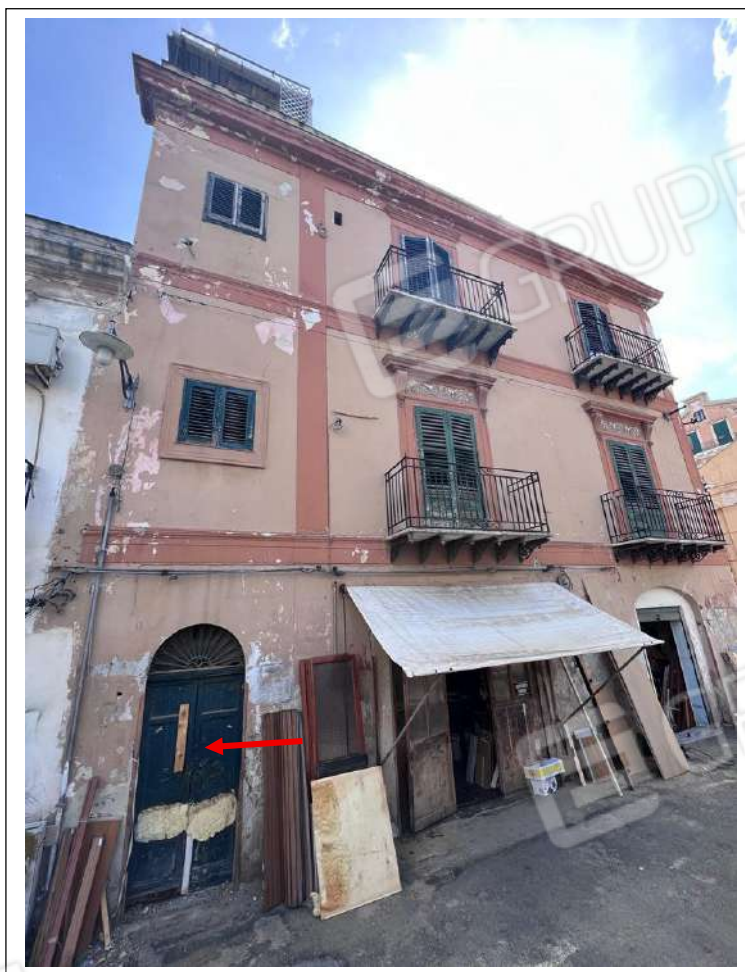
Foto n. 1. Prospetto su Piazza Vincenzo Linares del fabbricato di cui fanno parte i beni pignorati. Con la freccia è indicato il portone di ingresso dal civ. 6 di Piazza Linares ai beni oggetto di pignoramento ubicati al primo e secondo piano e identificati al sub. 13 e sub. 16

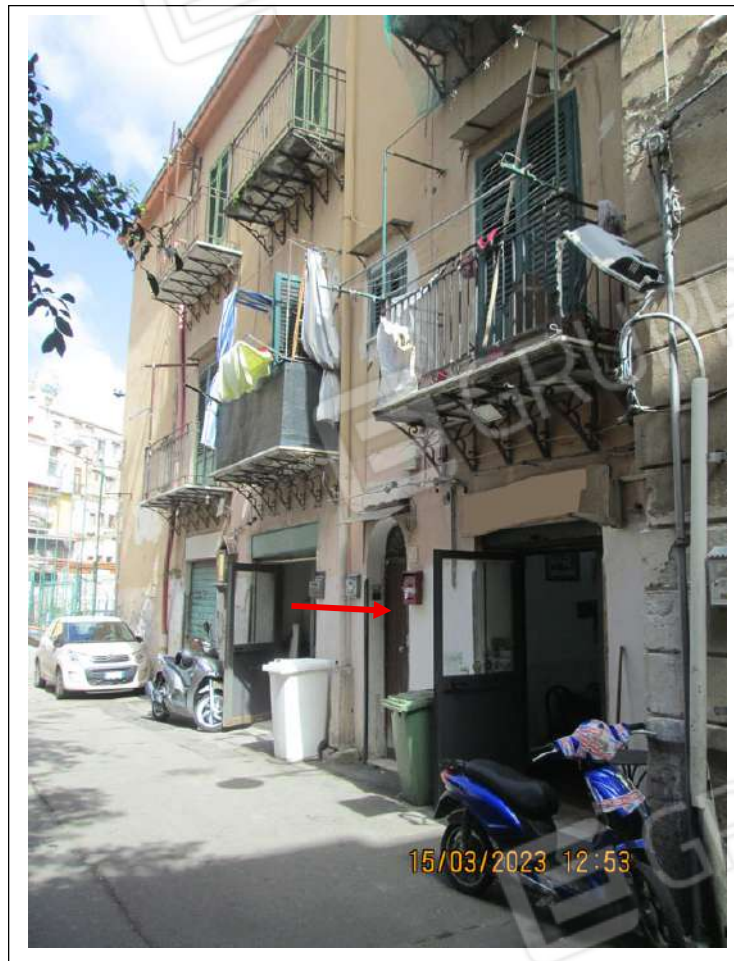
Foto n. 2. Prospetto su Vicolo II del Celso del fabbricato di cui fanno parte i beni pignorati. Con la freccia è indicato il portone di ingresso dal civ. 7 ai beni oggetto di pignoramento identificati ai sub. 14 e sub. 15 e ubicati al secondo piano

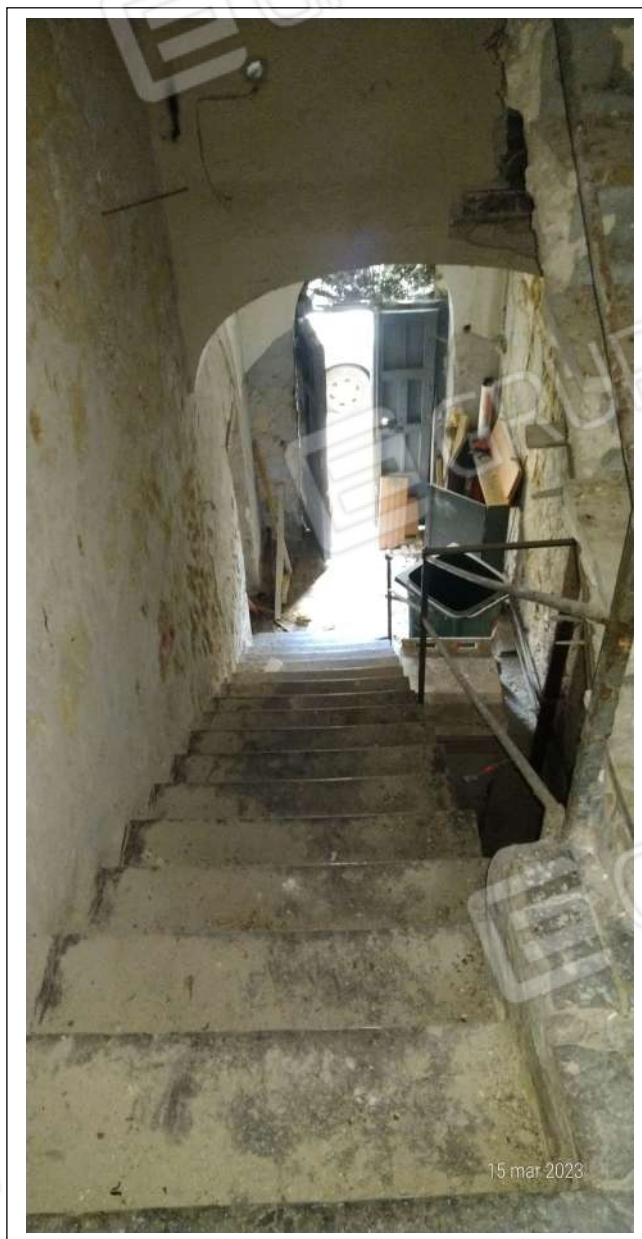
**Foto n. 3. Scala con accesso da Piazza Linares n. 6 che conduce ai beni pignorati del primo e secondo piano del fabbricato (sub. 13 e sub. 16)**

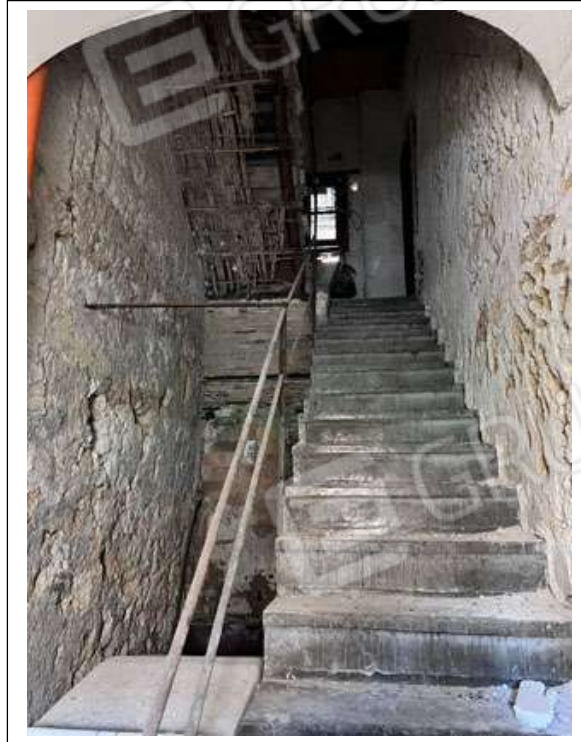
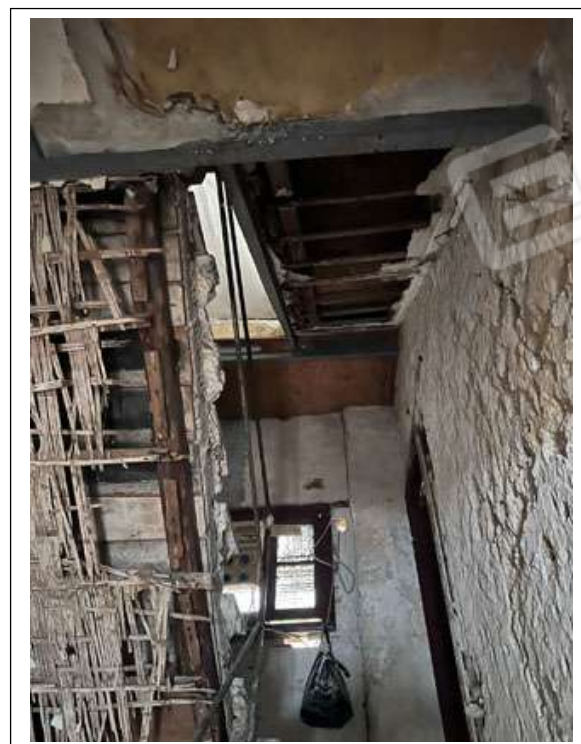
Foto n. 4-5. Scala con accesso da Piazza Linares n. 6 che conduce ai beni pignorati del primo e secondo piano del fabbricato (sub. 13 e sub. 16)

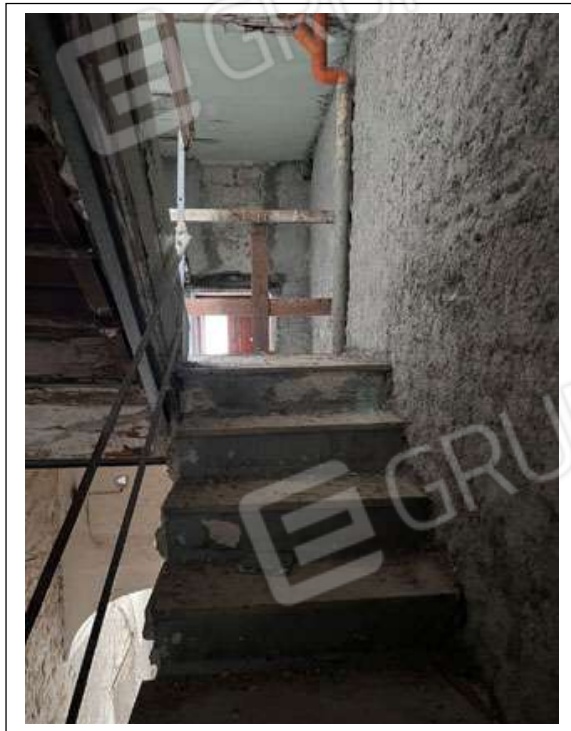
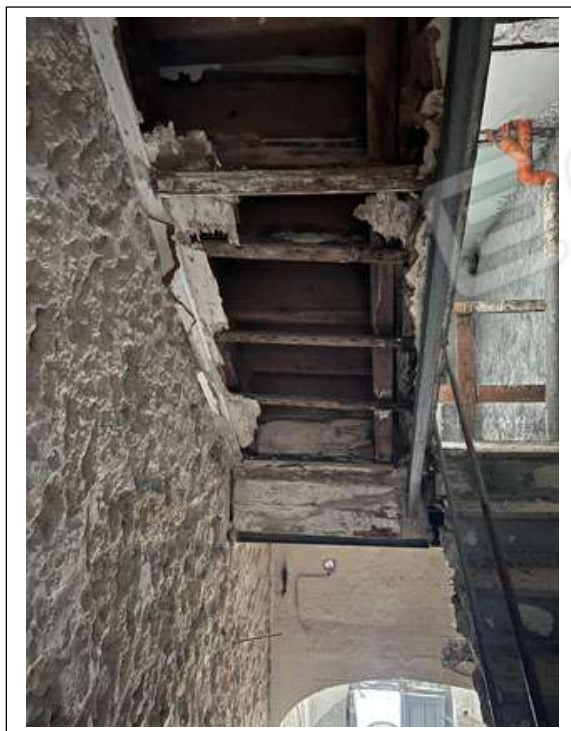
Foto n. 6-7. Scala con accesso da Piazza Linares n. 6 che conduce ai beni pignorati del primo e secondo piano del fabbricato (sub. 13 e sub. 16)

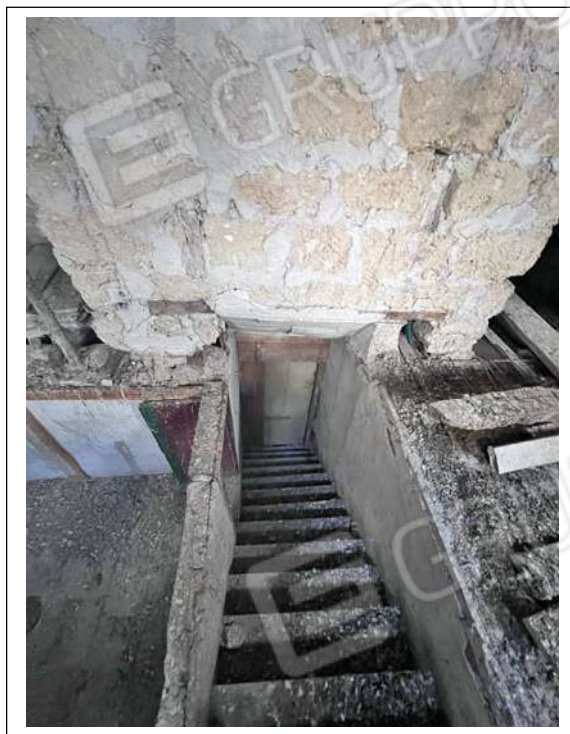
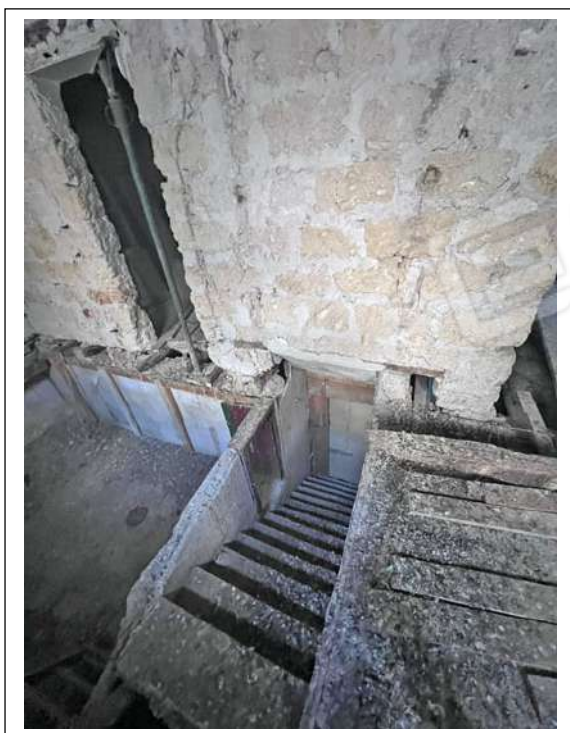
Foto n. 8-9. Scala con accesso da Vicolo II del Celso n. 7 che conduce ai beni pignorati del secondo piano del fabbricato (sub. 14 e sub. 15)

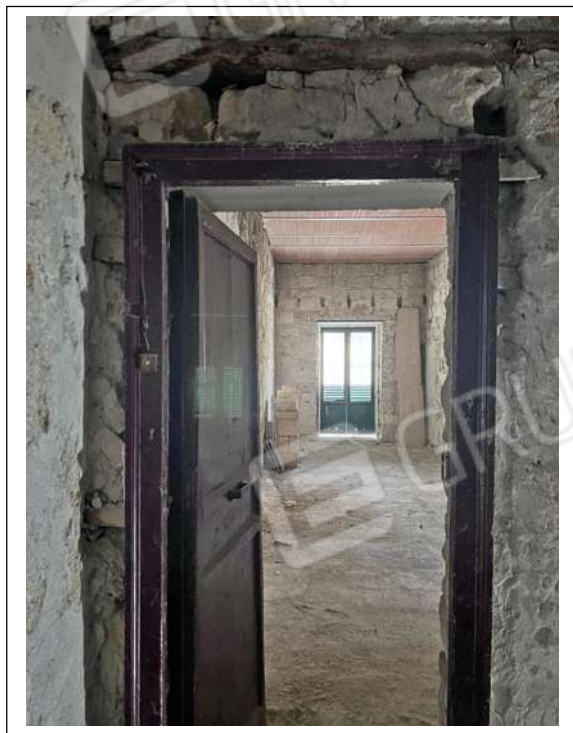
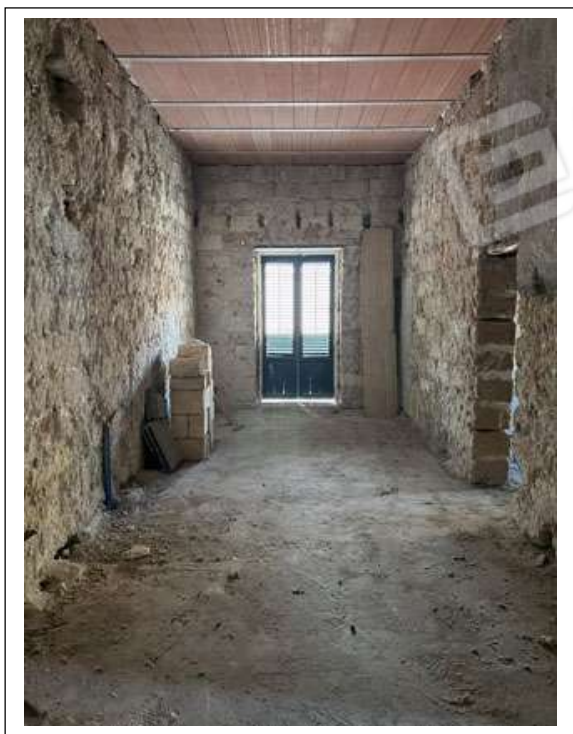
Foto n. 10-11. Immobile identificato al sub. 13.  
Ambiente di ingresso con affaccio su Vicolo II del  
Celso

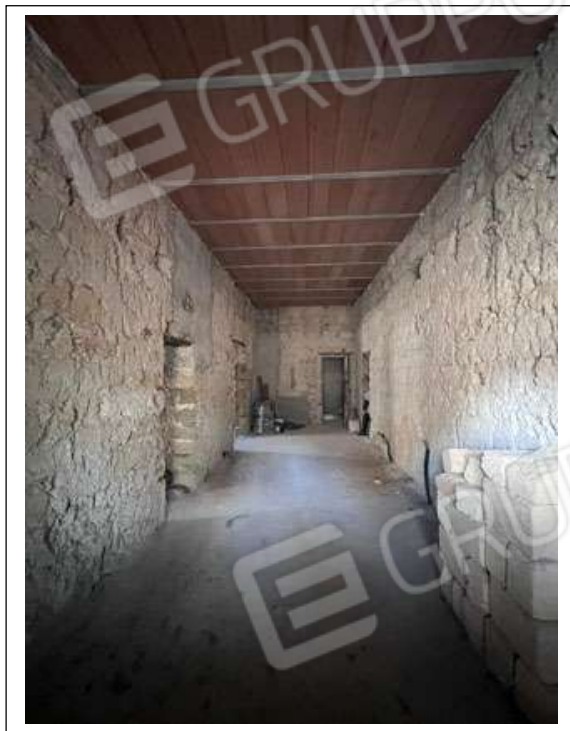
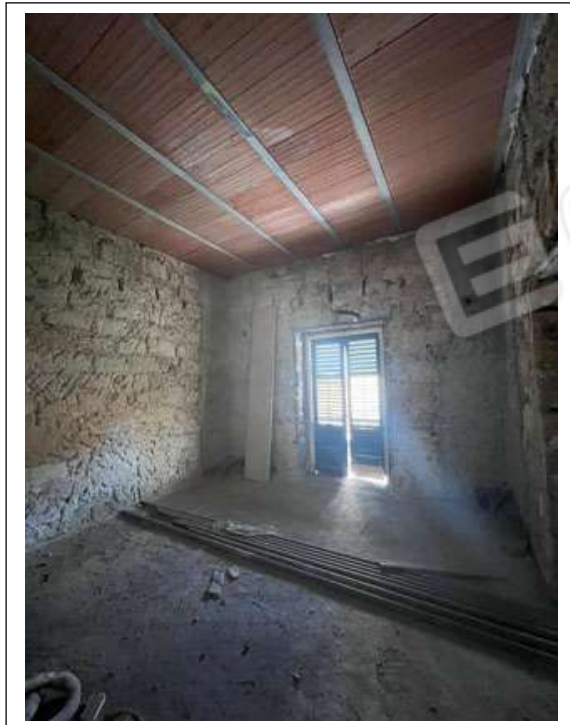
Foto n. 12-13. Immobile identificato al sub. 13.  
Ambiente di ingresso con affaccio su Vicolo II del  
Celso

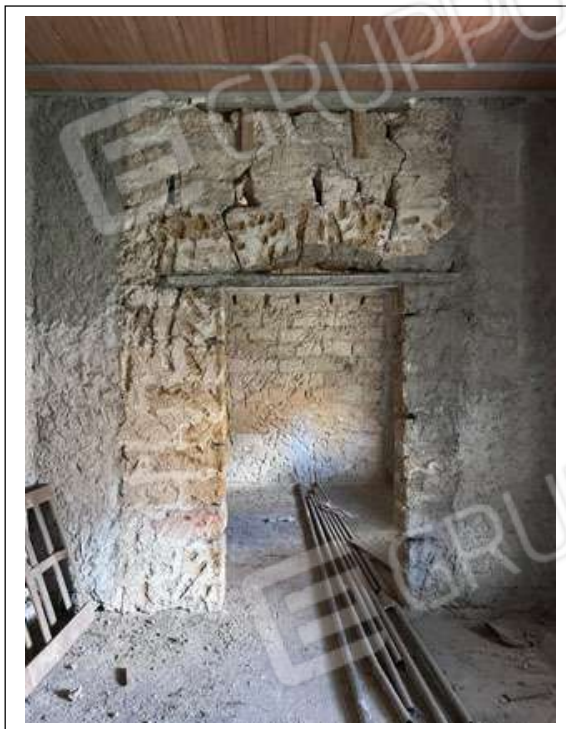
Foto n. 14. Immobile identificato al sub. 13.  
Apertura di collegamento tra i vani prospettanti su  
Piazza Linare

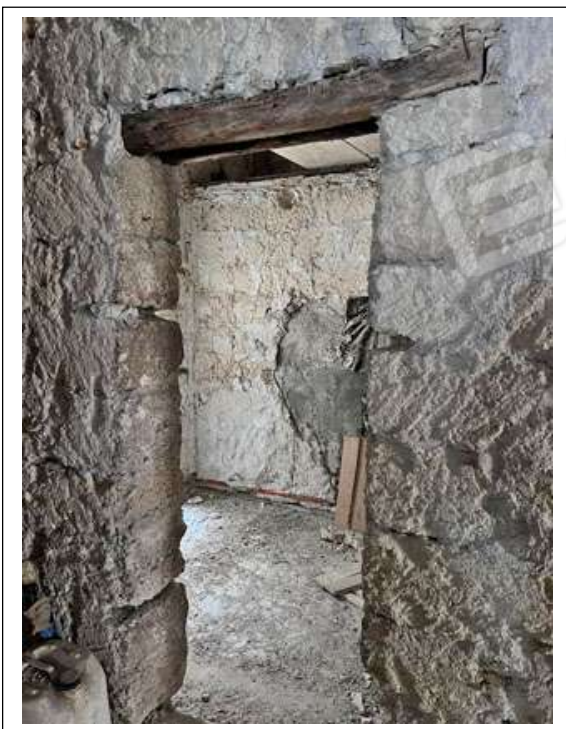
Foto n. 15. Immobile identificato al sub. 13.  
Apertura di collegamento tra l'ambiente di  
ingresso e il vano indicato come cucina nella  
planimetria catastale di impianto

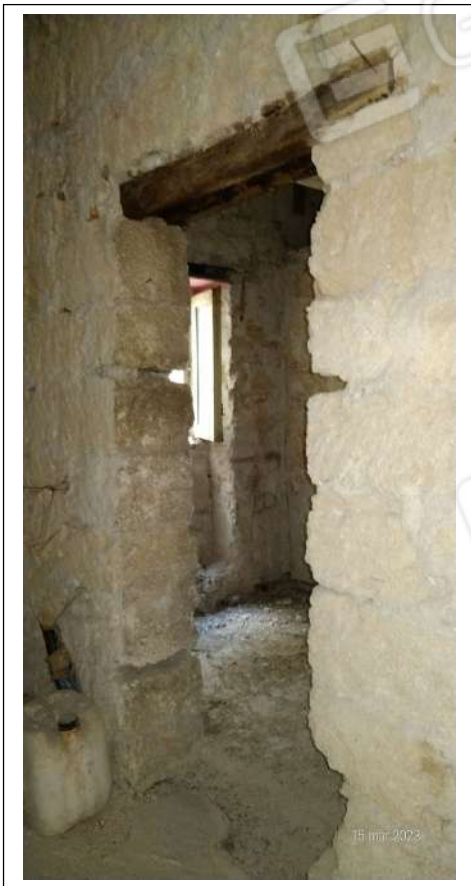
**Foto n. 16. Immobile identificato al sub. 13. Apertura di collegamento tra l'ambiente di ingresso e il vano indicato come cucina nella planimetria catastale di impianto**

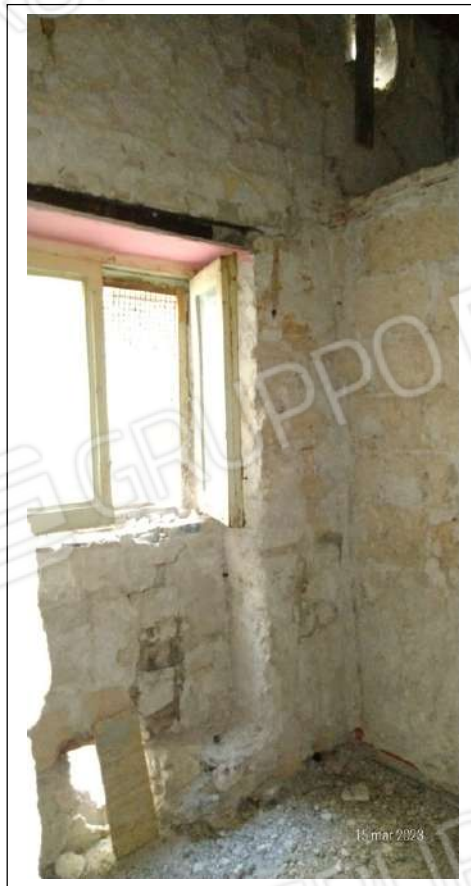
**Foto n. 17. Immobile identificato al sub. 13. Vano con soppalco/ripostiglio indicato come cucina nella planimetria catastale di impianto**

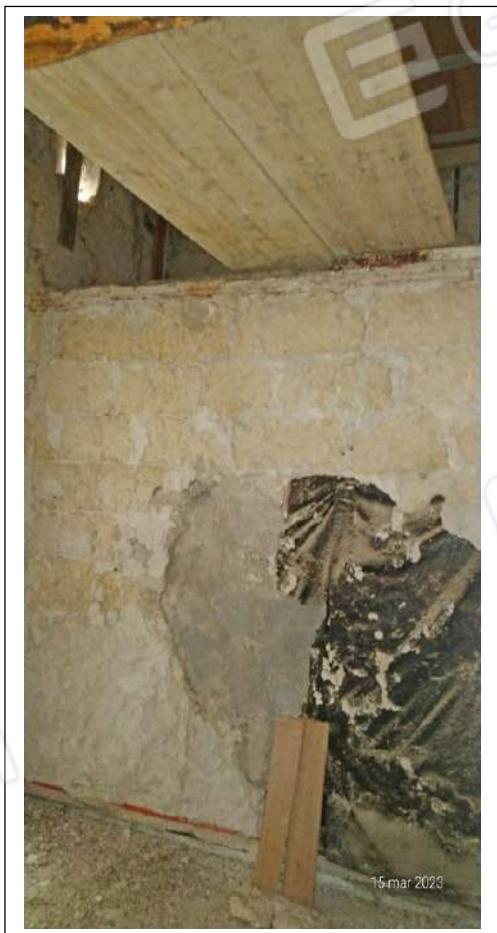
Foto n. 18. Immobile identificato al sub. 13. Vano con soppalco/ripostiglio indicato come cucina nella planimetria catastale di impianto

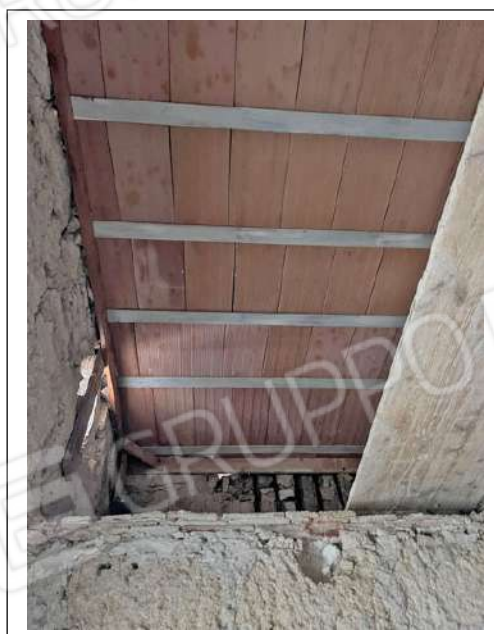
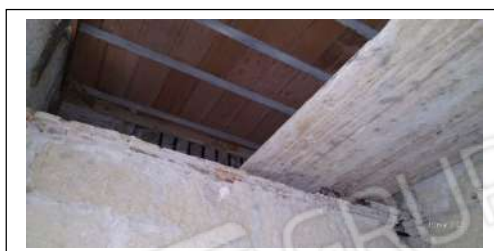
Foto n. 19-20. Immobile identificato al sub. 13. Soppalco/ripostiglio del vano indicato come cucina nella planimetria catastale di impianto

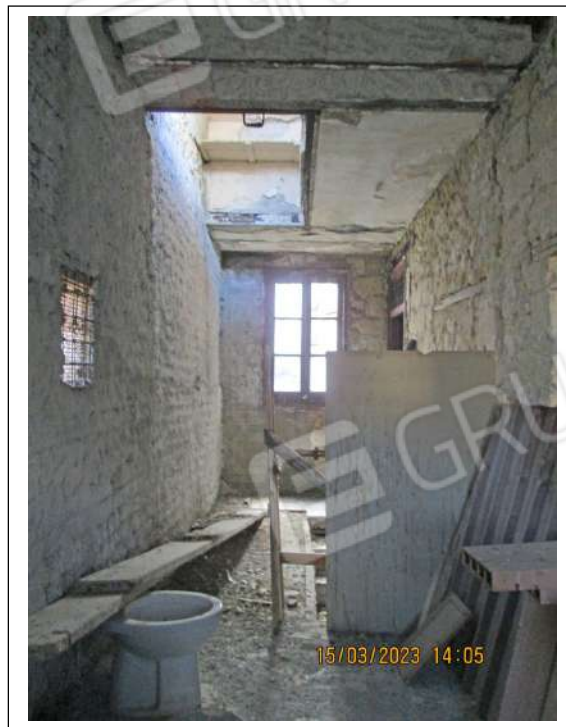
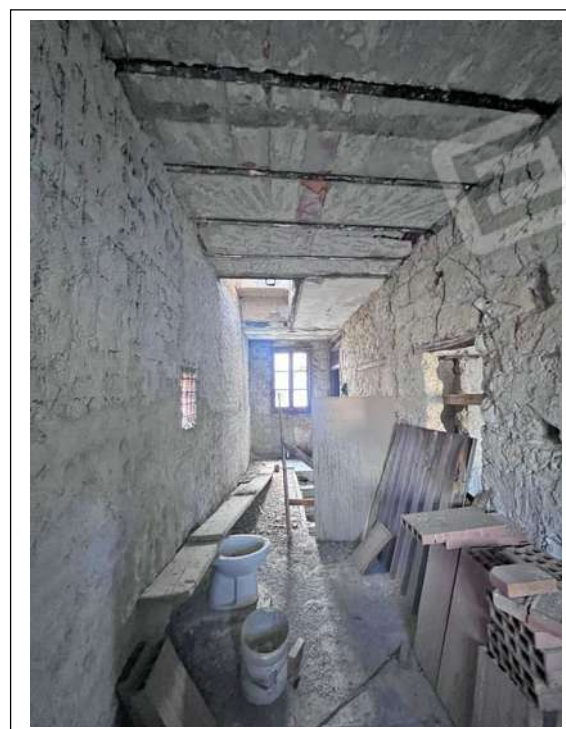
Foto n. 21-22. Scala comune con accesso da Piazza Linares n. 6. Rampa che conduce all'immobile identificato al sub. 16 al secondo piano.

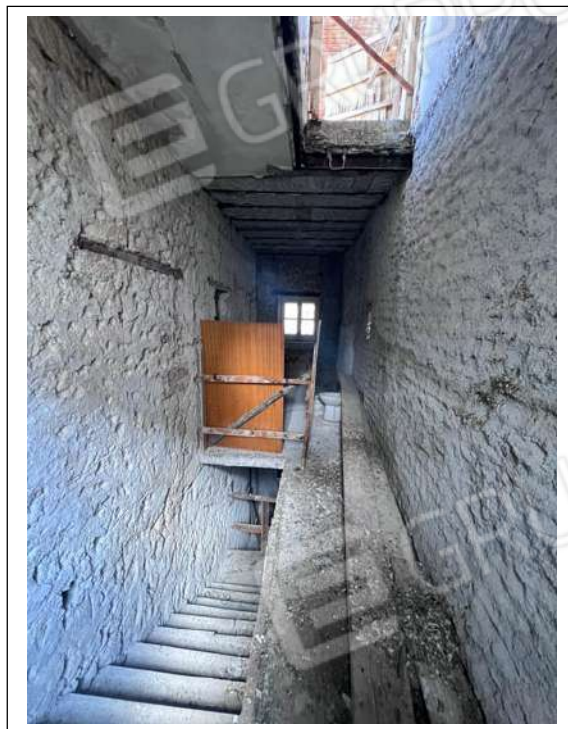
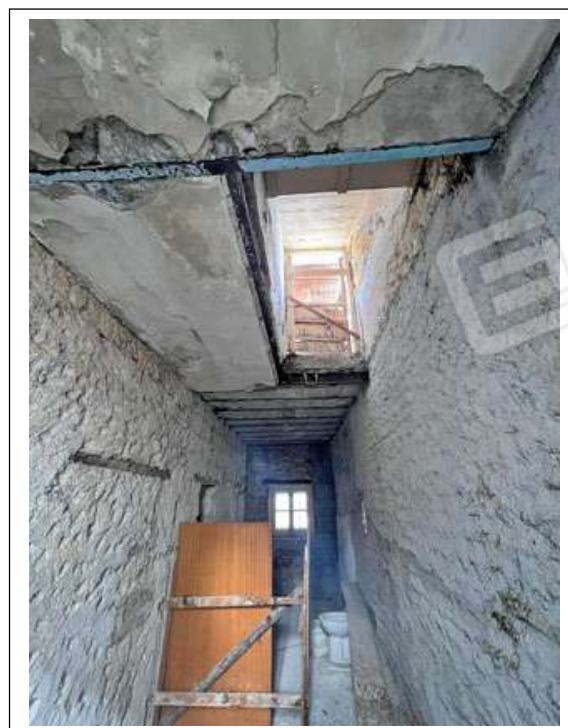
Foto n. 23-24. Scala comune con accesso da Piazza Linares n. 6. Rampa che conduce all'immobile identificato al sub. 16 al secondo piano. E' visibile l'ingresso alla terrazza del terzo piano non accessibile per l'assenza dell'ultima rampa

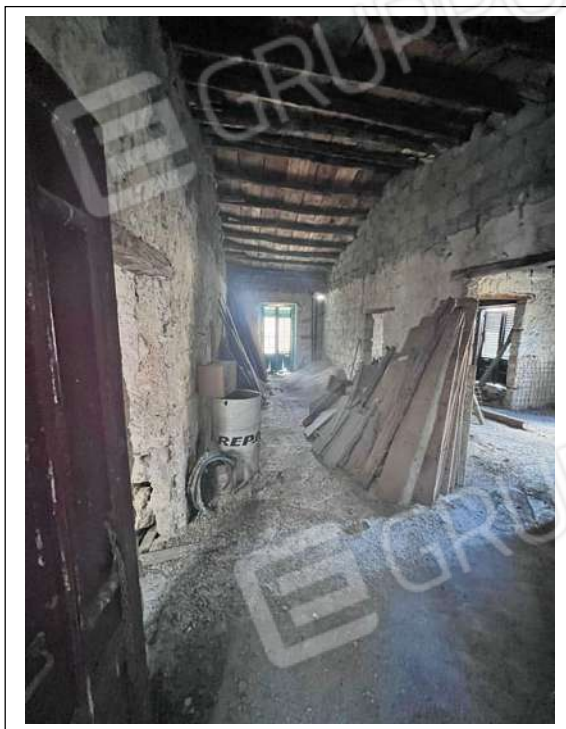
Foto n. 25. Immobile identificato al sub. 16.  
Ambiente di ingresso con affaccio su Vicolo II del Celso

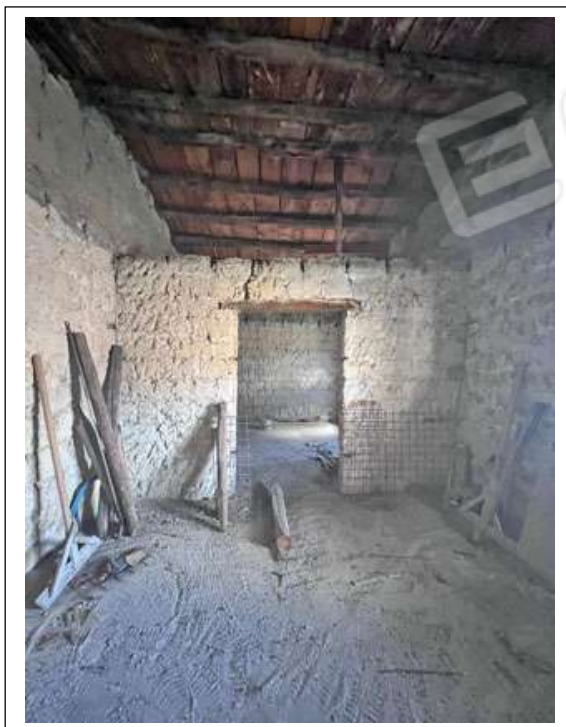
Foto n. 26. Immobile identificato al sub. 16.  
Apertura di collegamento tra i vani prospettanti su  
Piazza Linares

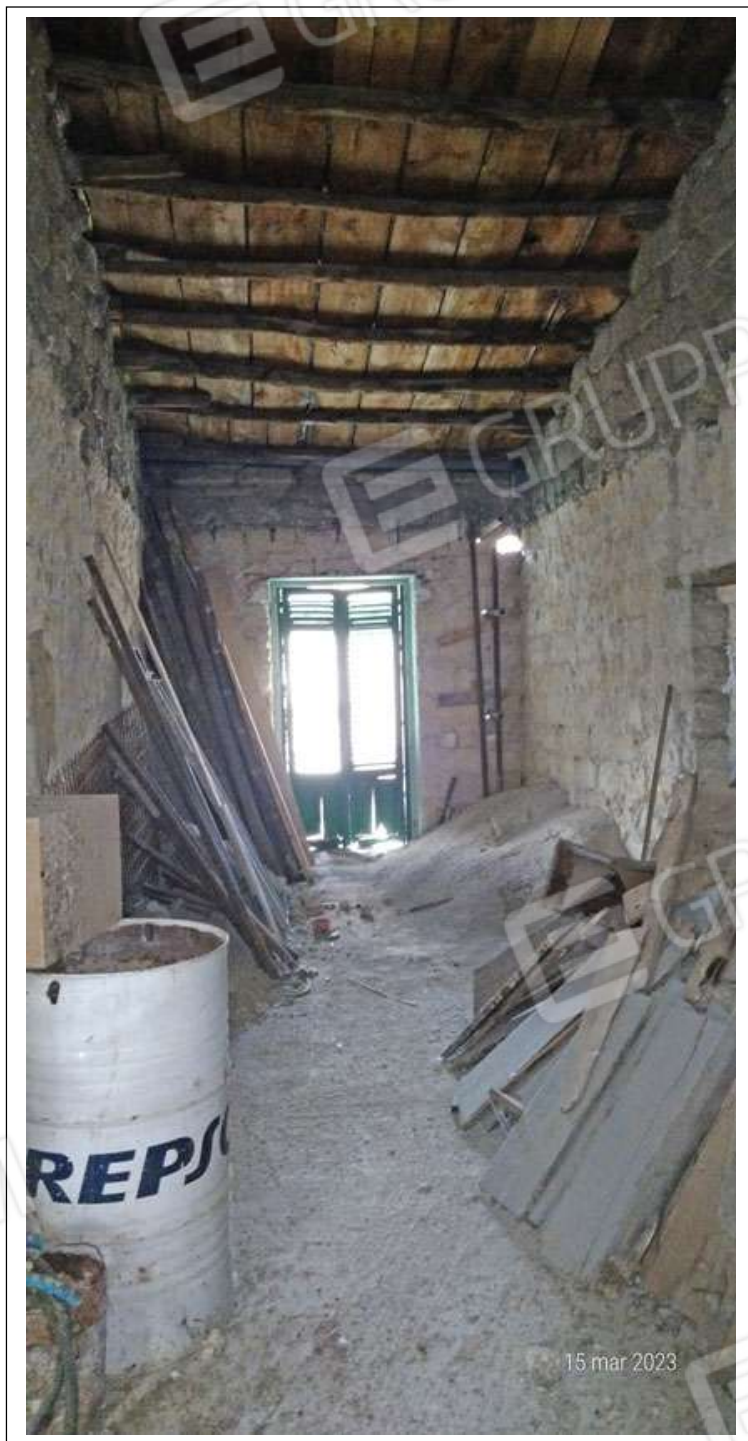
Foto n. 27. Immobile identificato al sub. 16. Ambiente di ingresso prospettante su Vicolo II del Celso

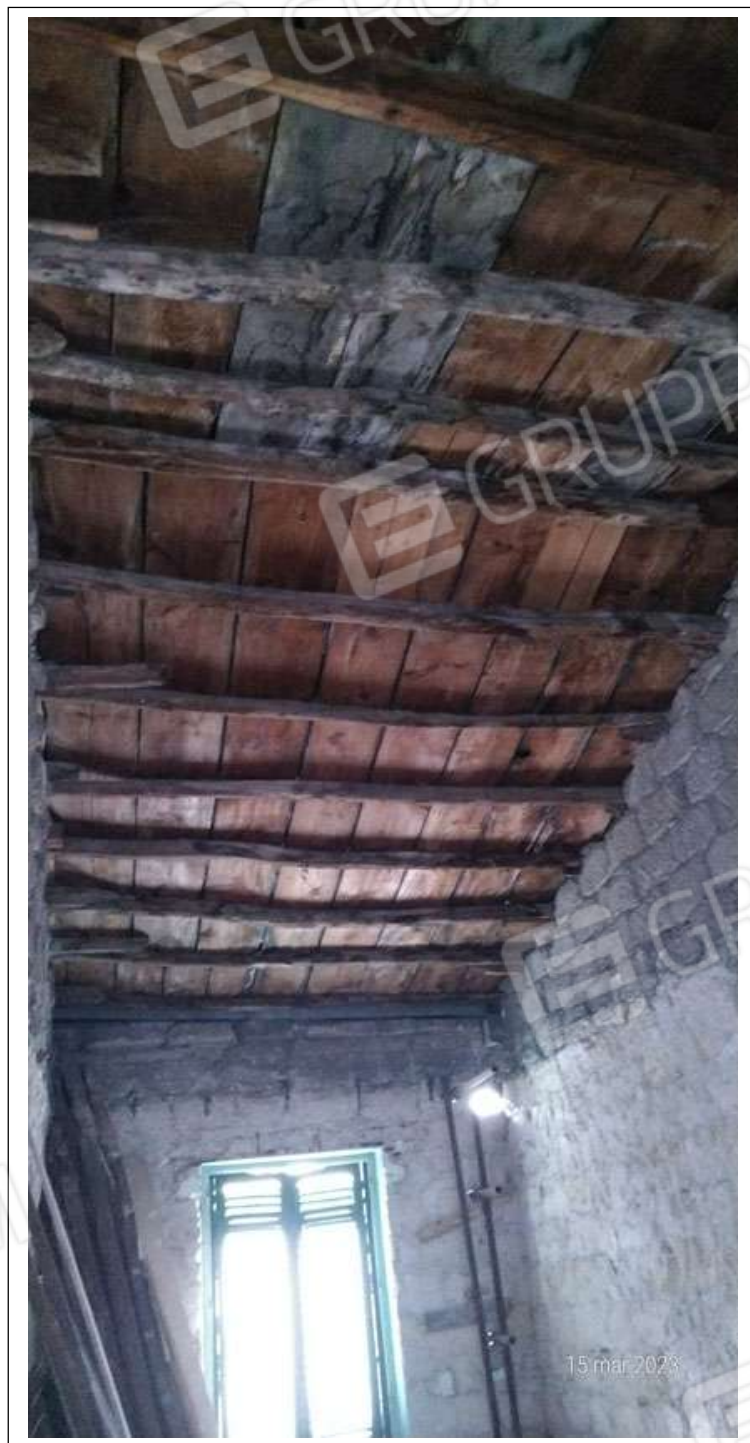
Foto n. 28. Immobile identificato al sub. 16. Ambiente di ingresso prospettante su Vicolo II del Celso

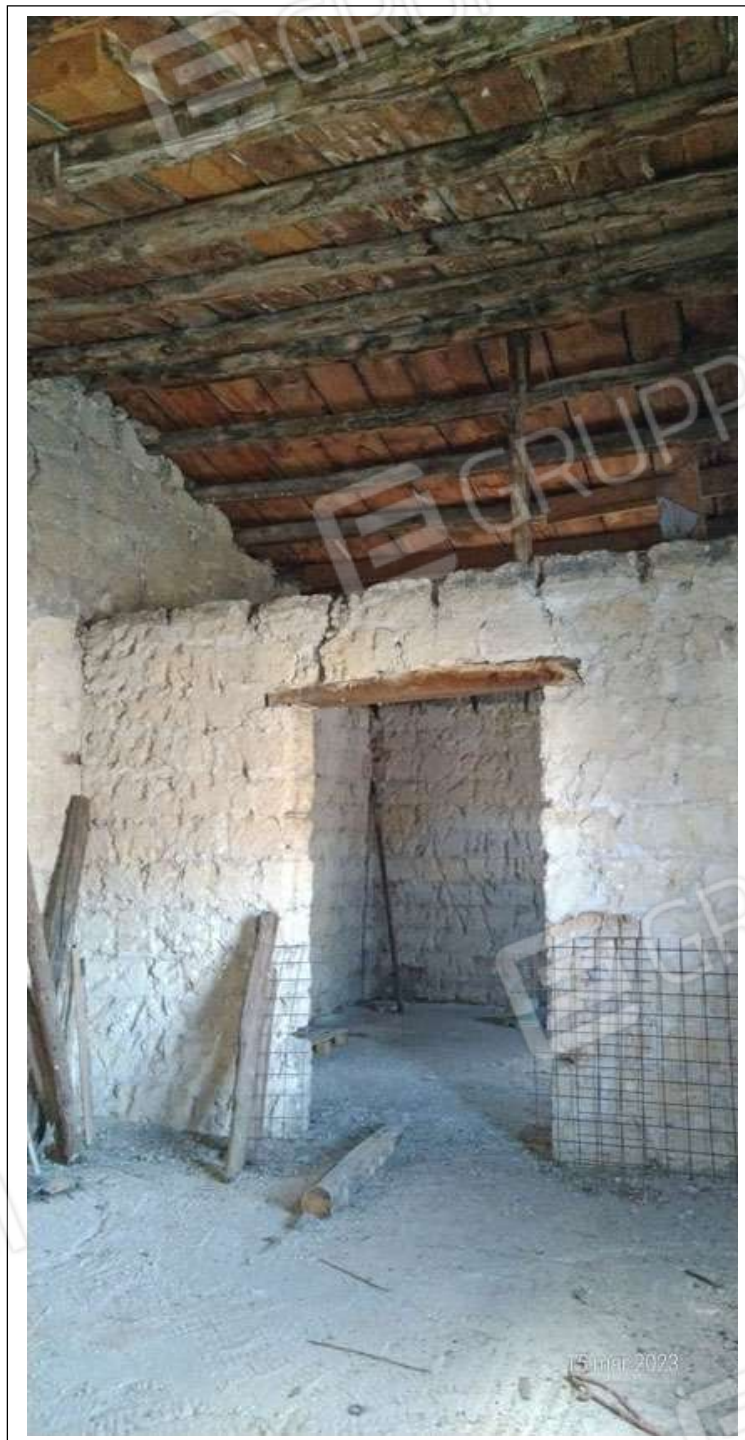
Foto n. 29. Immobile identificato al sub. 16. Vano prospettante su Piazza Vincenzo Linares

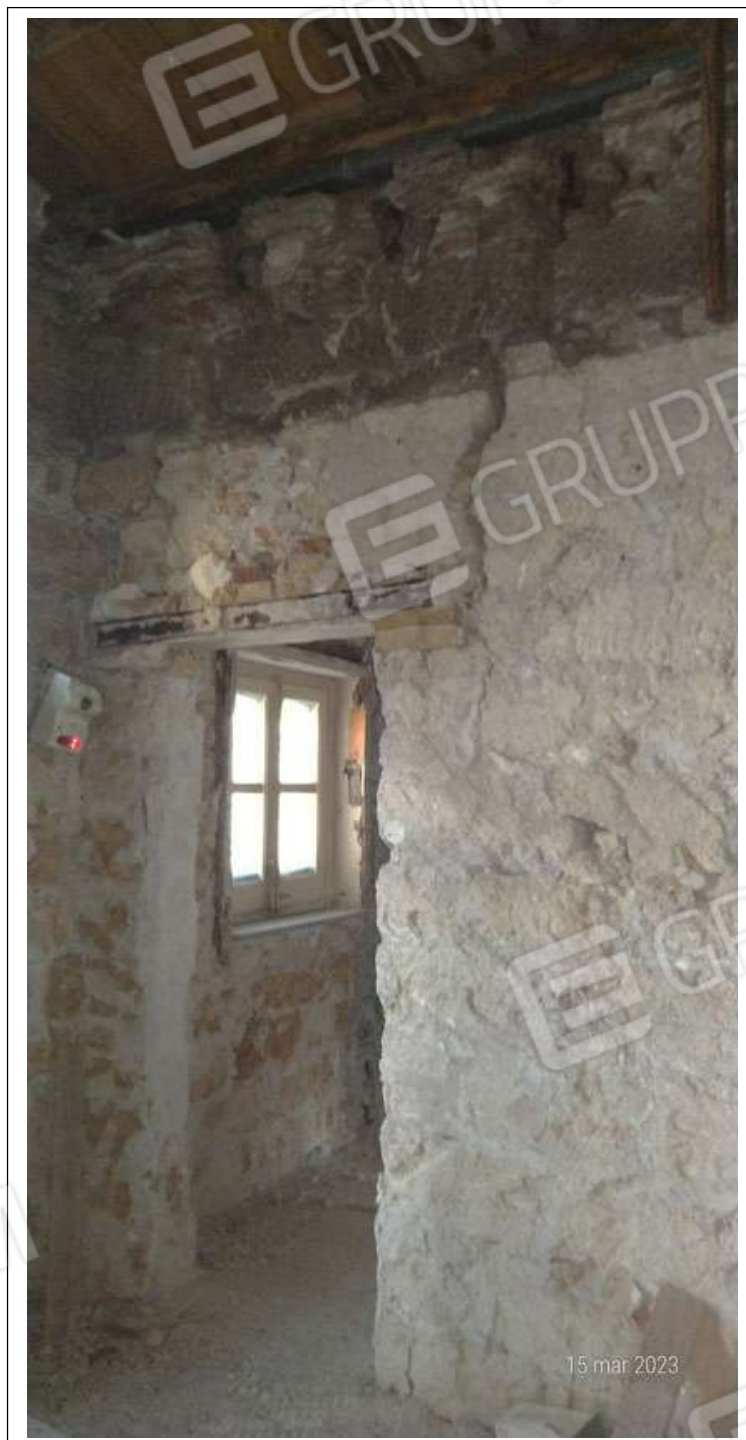
Foto n. 31. Immobile identificato al sub. 16. Vano prospettante su Piazza Vincenzo Linares

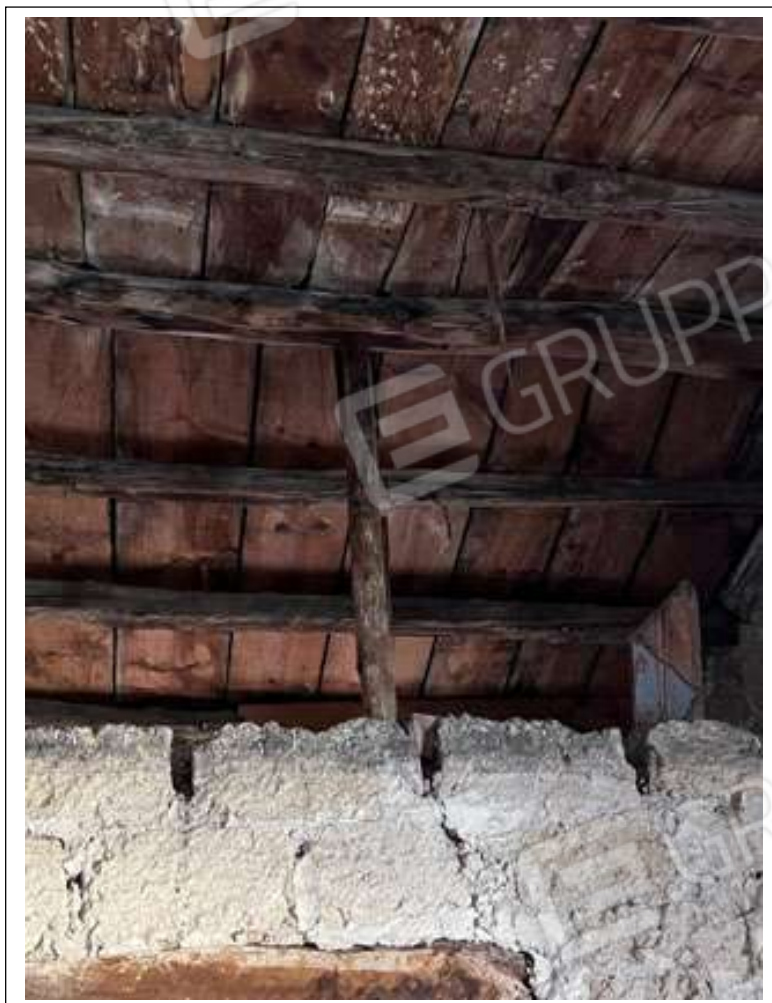
Foto n. 32. Particolare della copertura lignea con puntello di sostegno

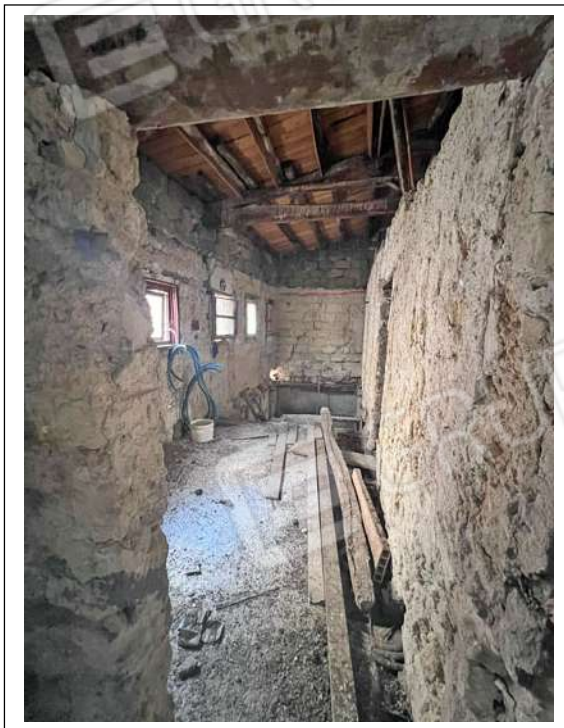
**Foto n. 33. Immobili identificati al sub. 14 e sub. 15**

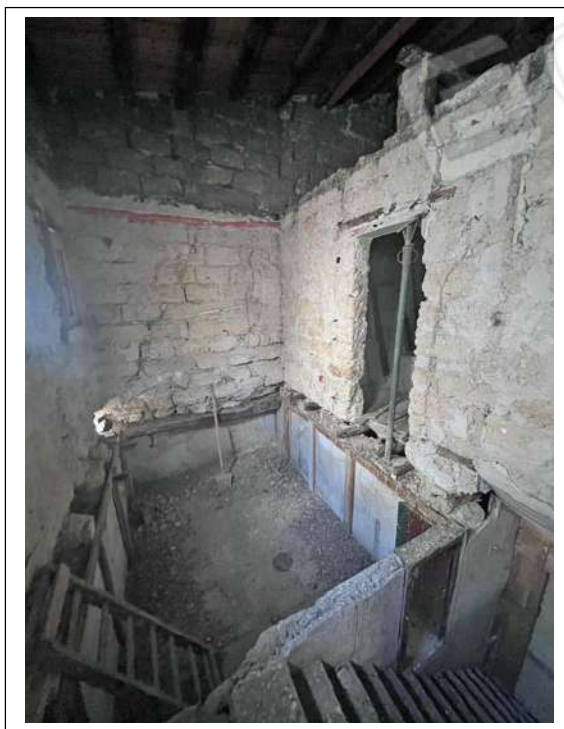
**Foto n. 34. Immobile identificato al sub. 15 in cui è crollato il solaio di calpestio**

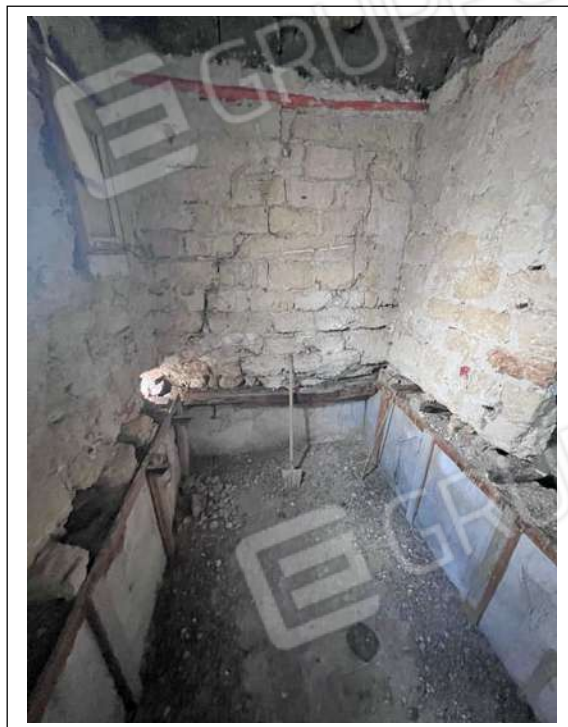
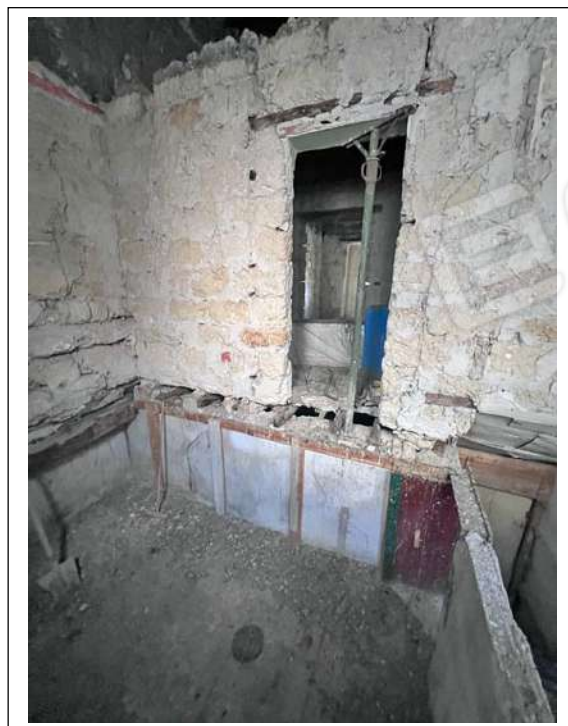
Foto n. 35-36. Immobile identificato al sub. 15  
in cui è crollato il solaio di calpestio

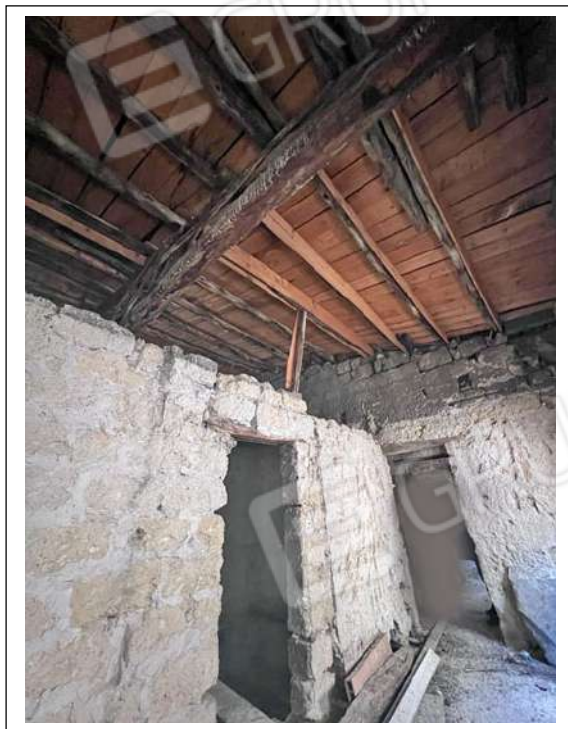
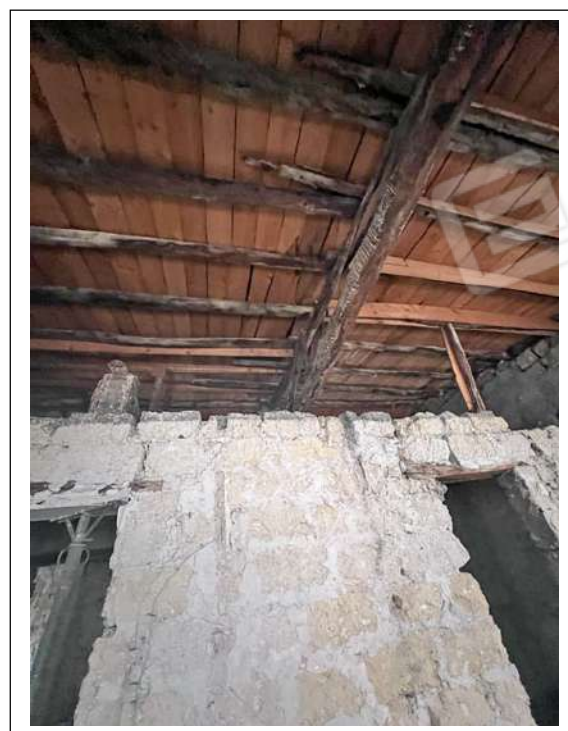
Foto n. 36-37. Immobile identificato al sub. 14.  
Particolare delle murature e del tetto in legno

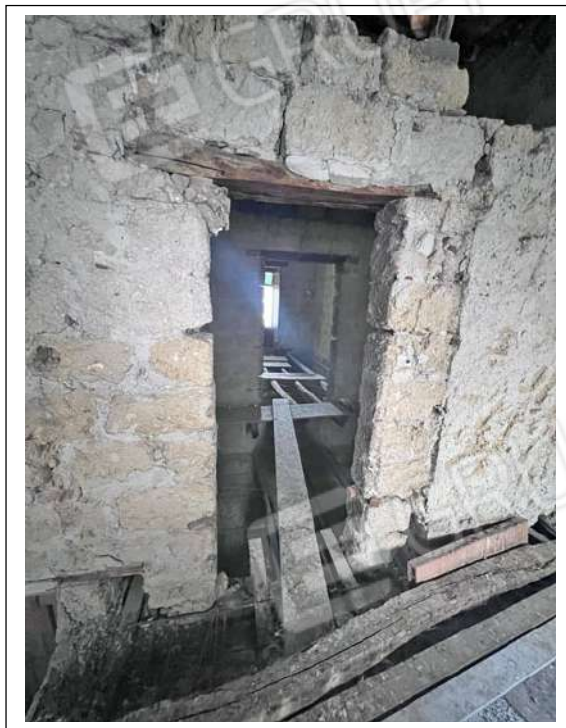
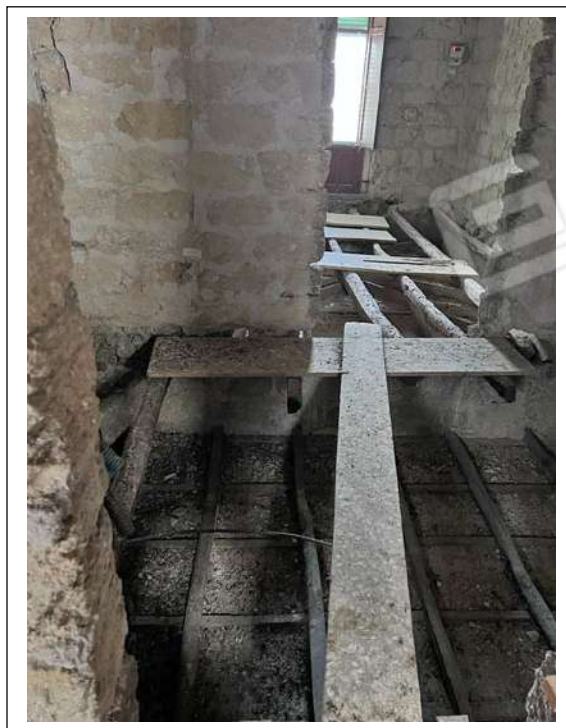
Foto n. 38-39. Immobile identificato al sub. 14  
in cui è crollato il solaio di calpestio
