# Allegato 5

## Documentazione fotografica

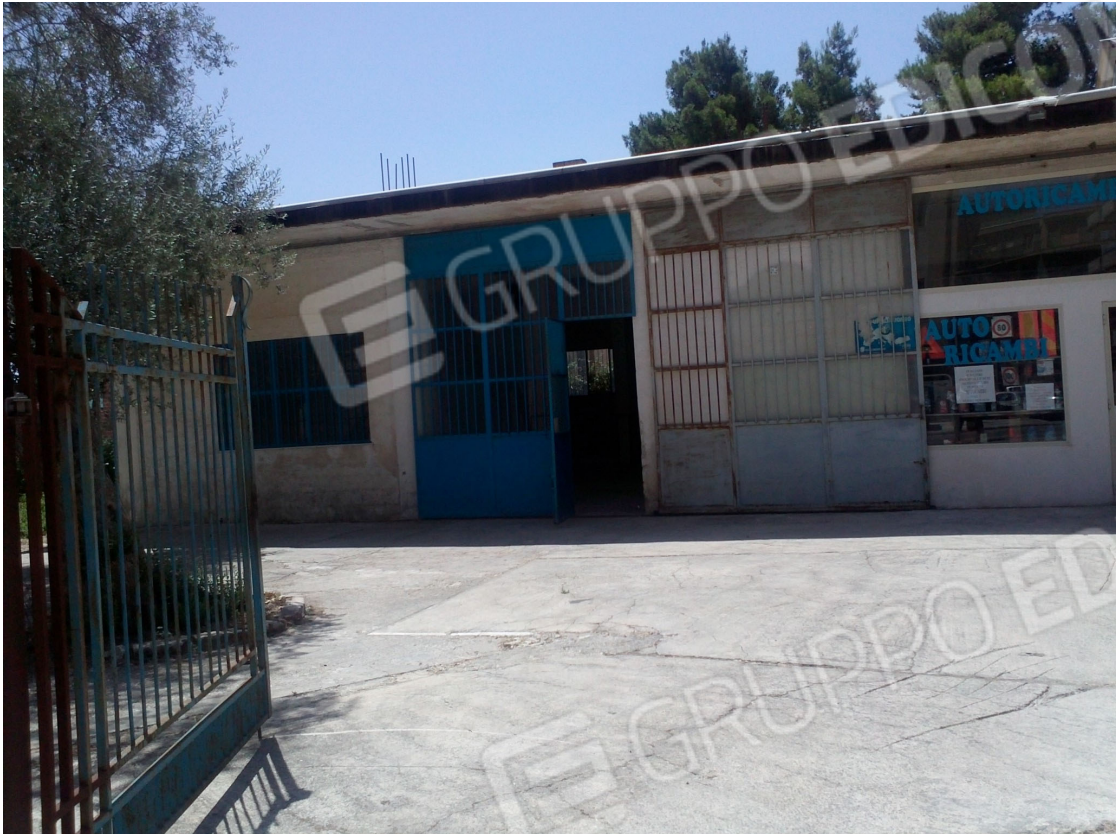
Foto 01. Piazzale d'ingresso ai beni pignorati.

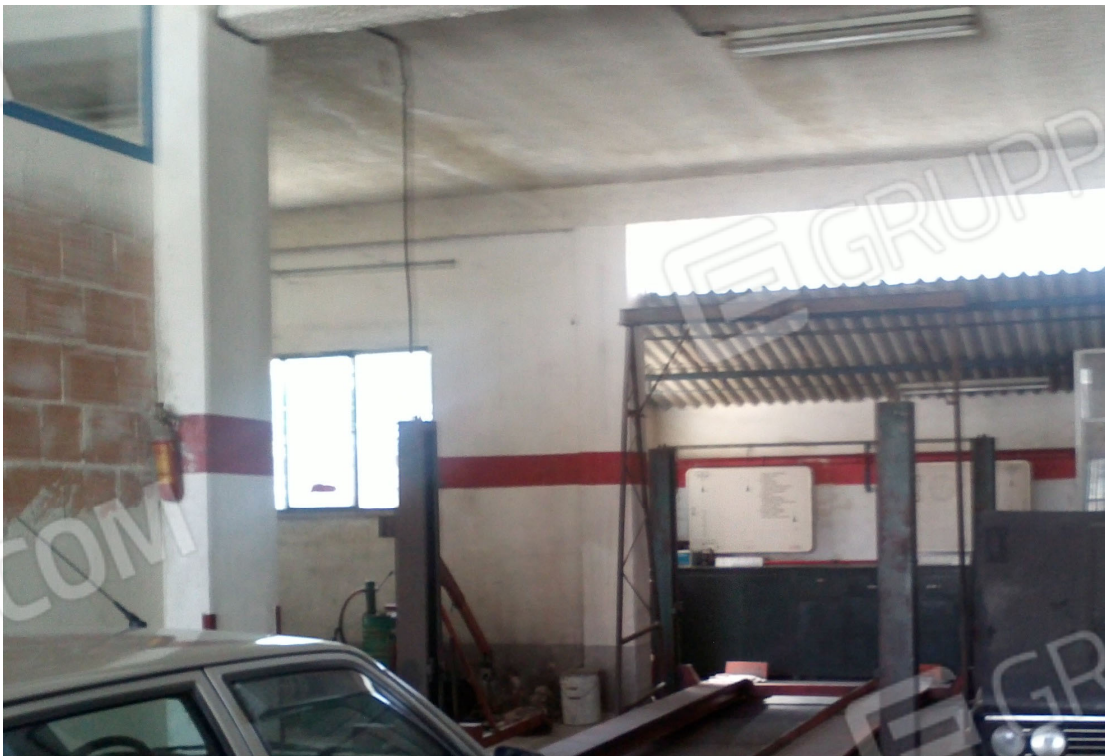
Foto 02. Struttura portante in pilastri di cemento armato, con muratura di confine in blocchi di calcare e tramezzi interni in laterizio forato.

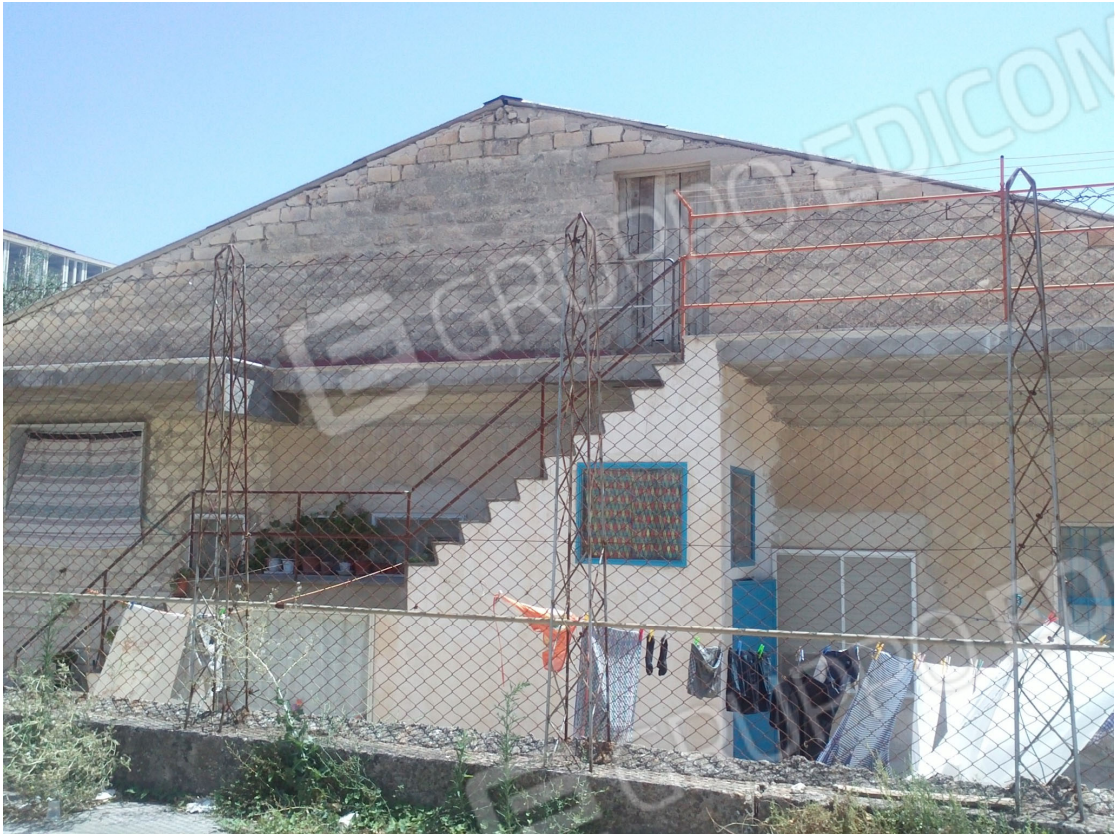
Foto 03. Tetto a due falde.

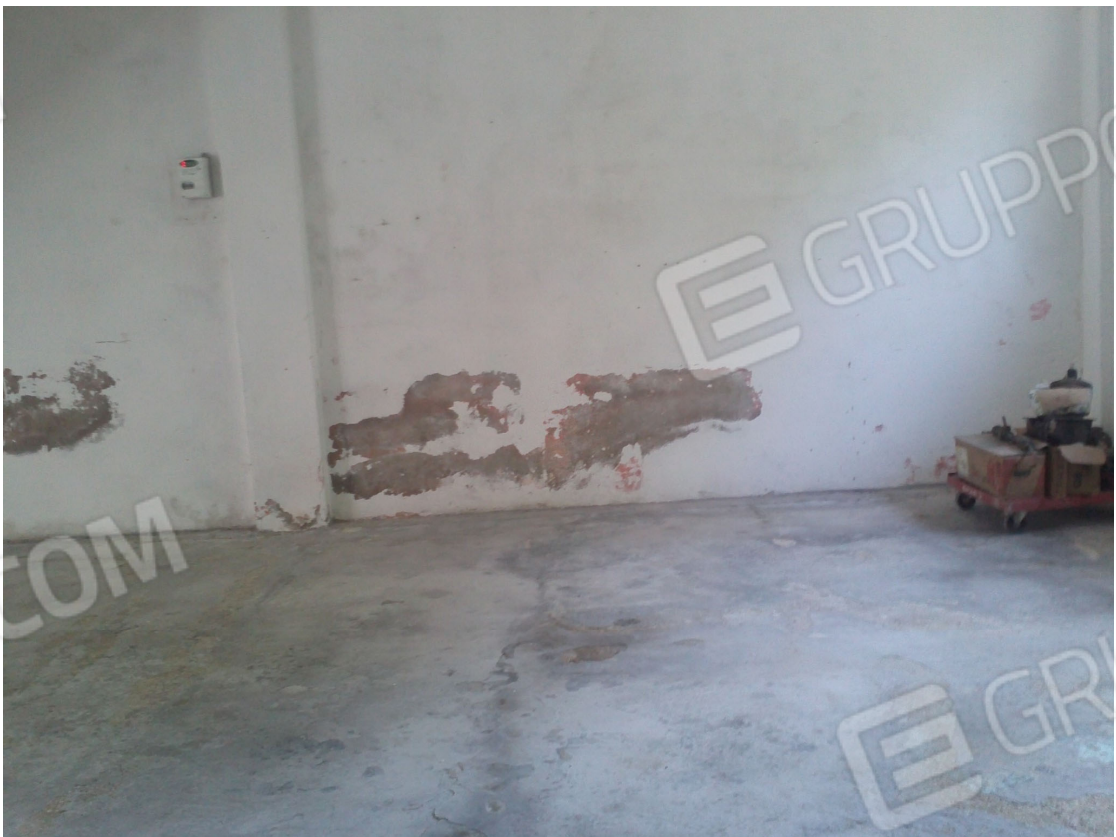
Foto 04. Umidità all'interno degli immobili.

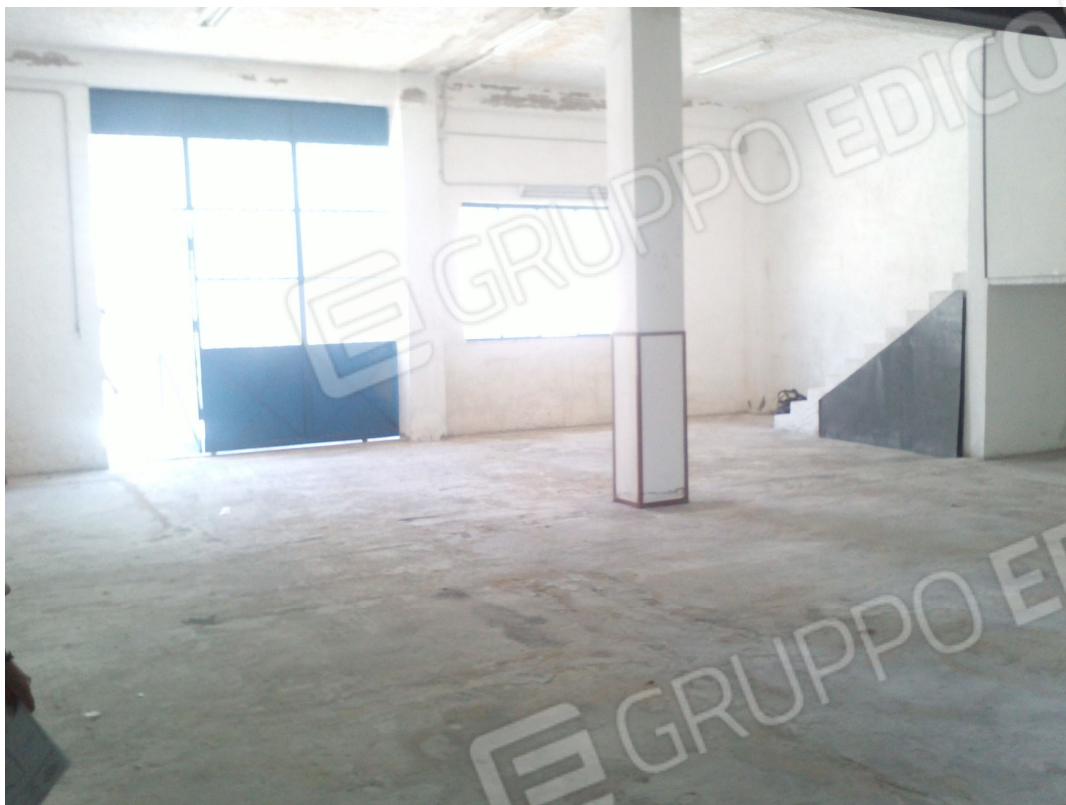
Foto 05. Scala presente all'interno del locale identificato al catasto al foglio 37 part. 13 sub 5.

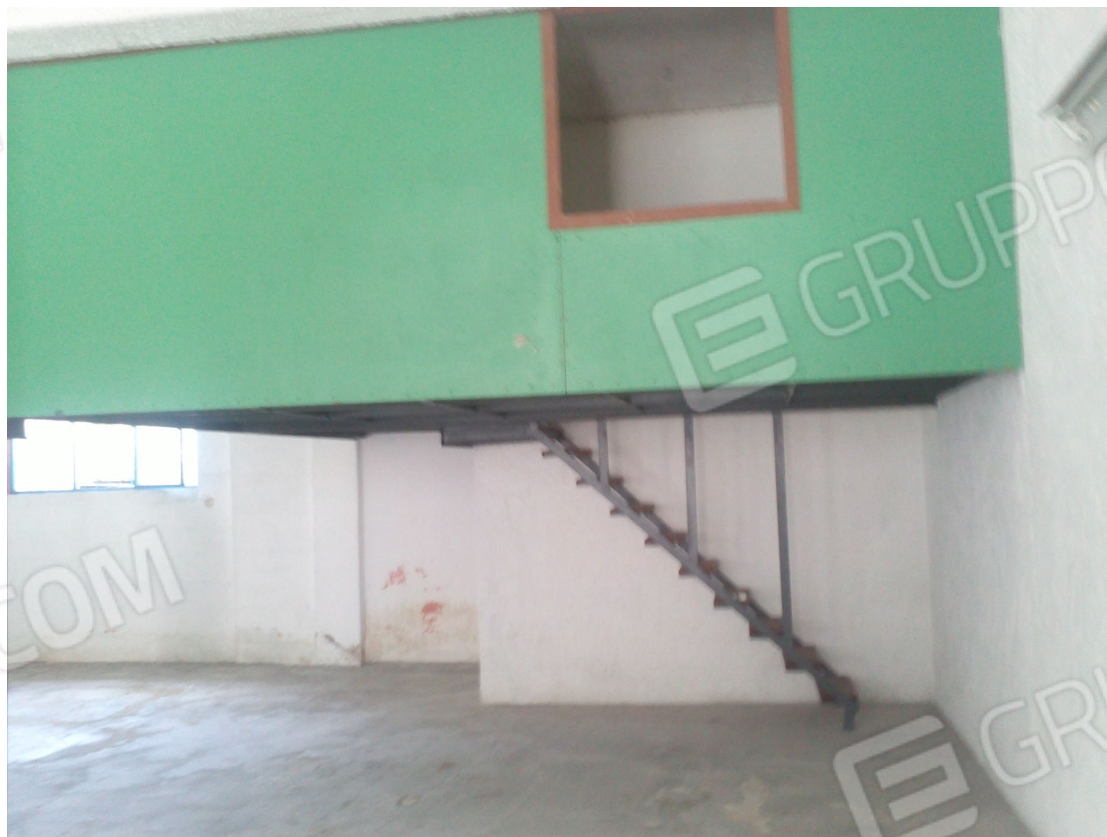
Foto 06. Struttura in ferro presente all'interno del locale identificato al catasto al foglio 37 part. 13 sub 5.

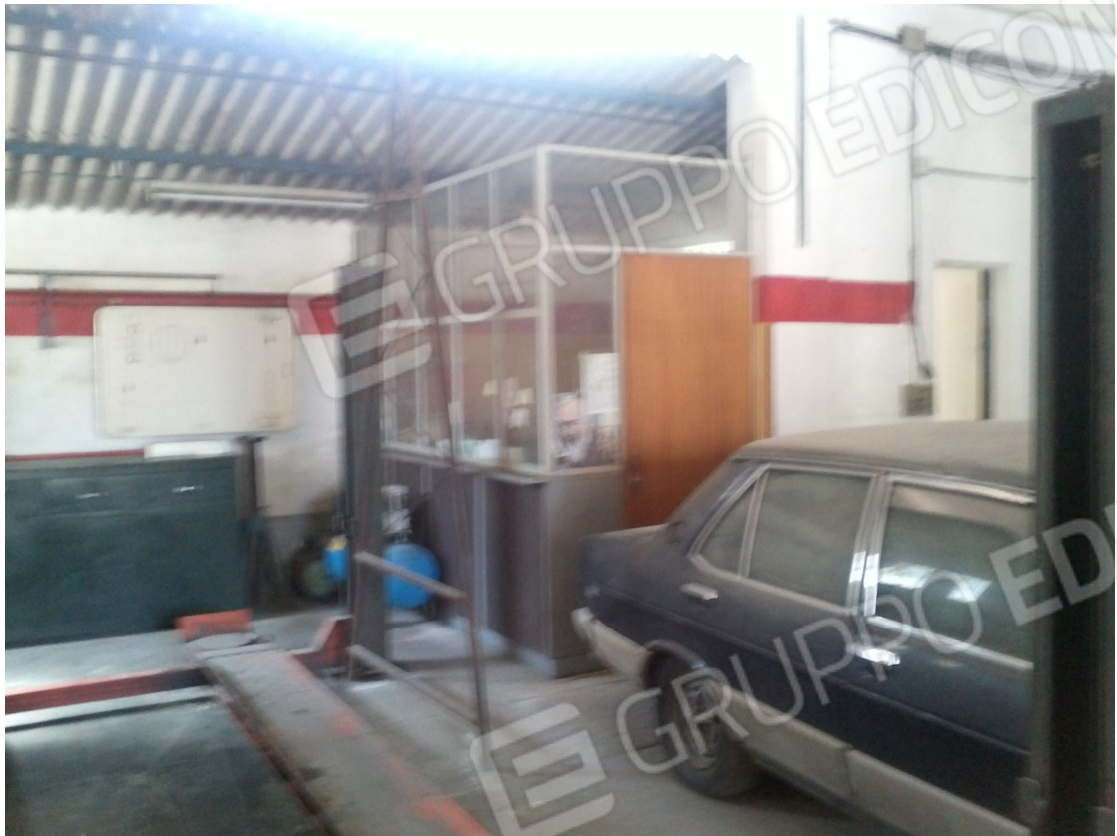
Foto 07. Ufficio in ferro e vetro con copertura in lamiera grecata.

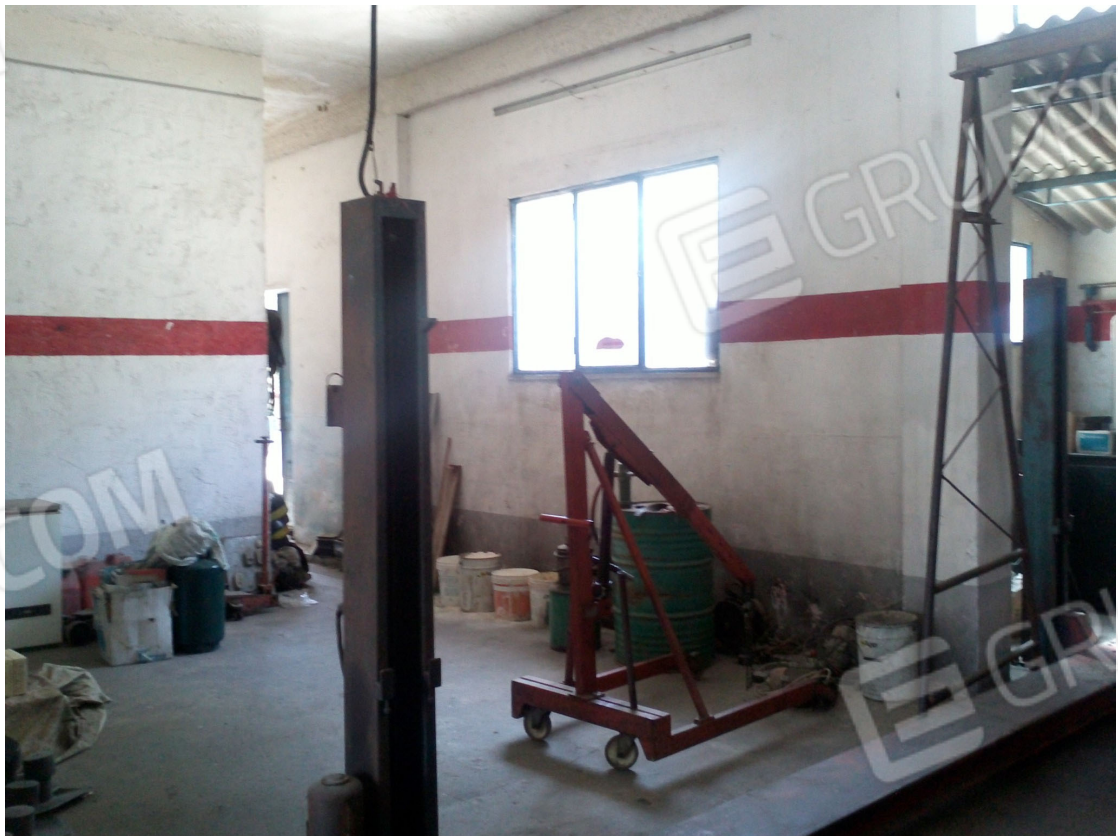
Foto 08. Mancanza di una parte di parete divisoria tra il sub 6 e il sub 7

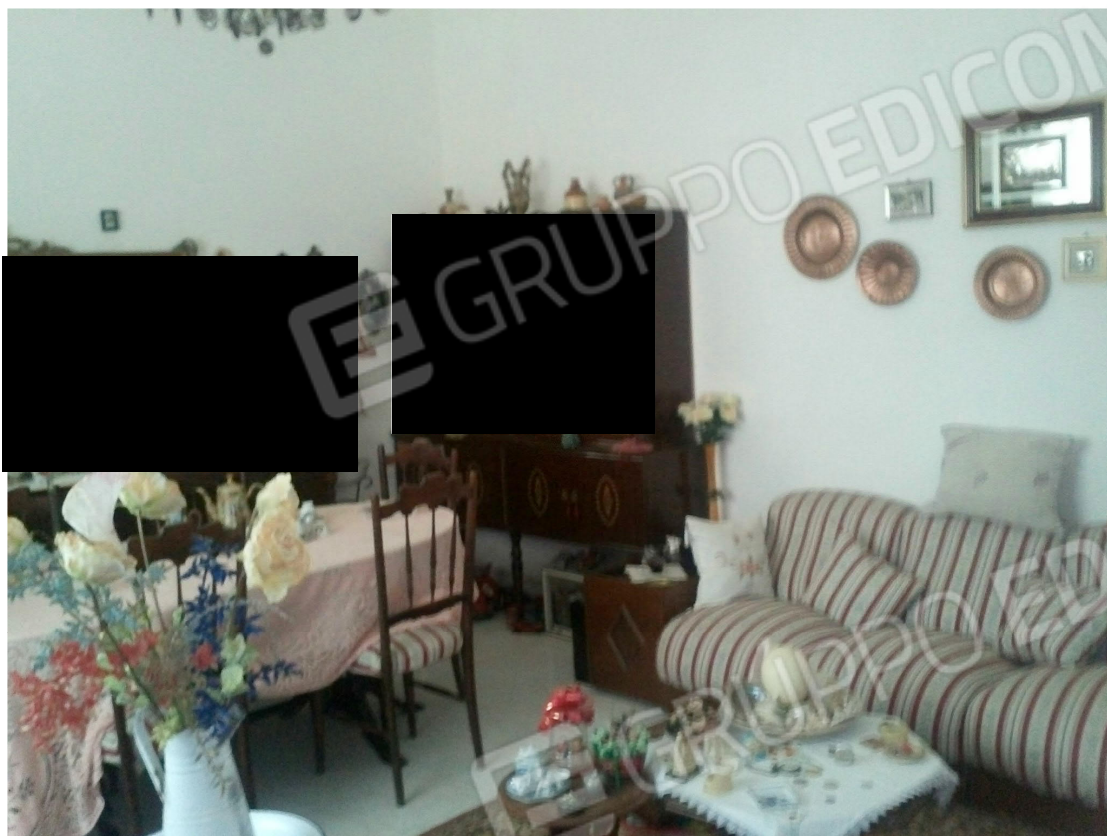
Foto 09. Interno del sub 8

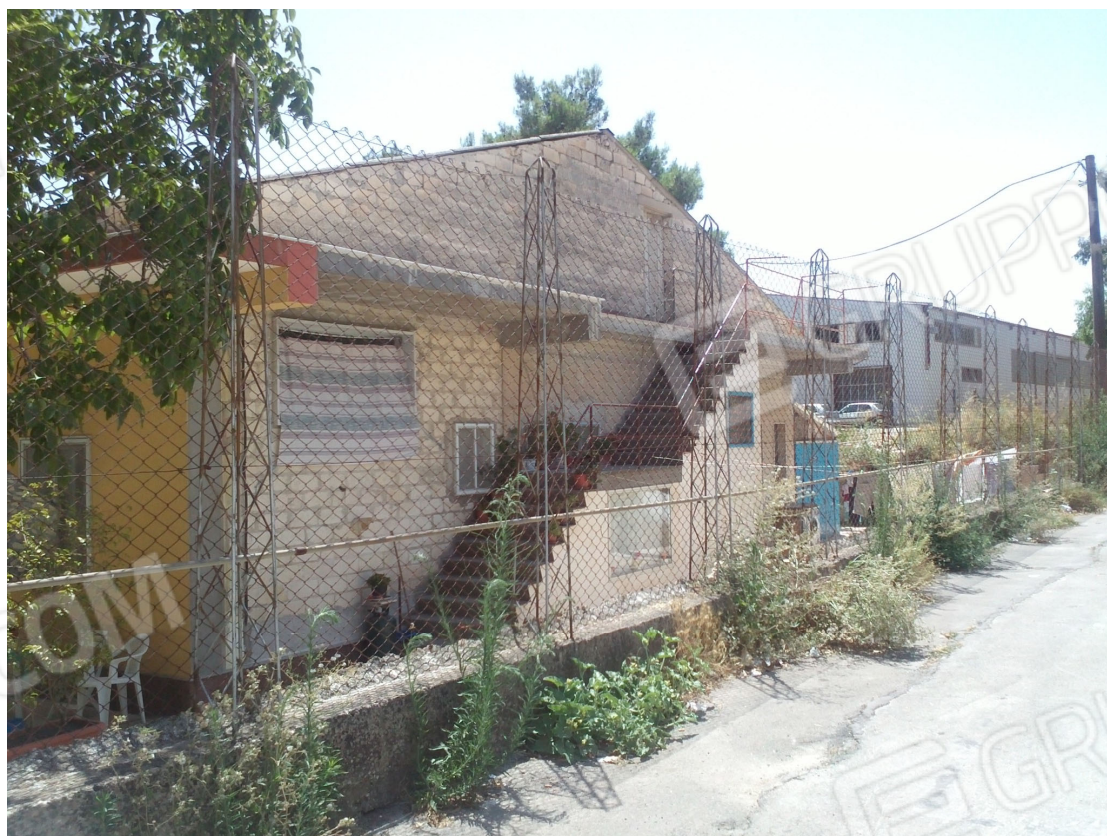
Foto 10. Muratura esterna senza intonaco al sub 8
