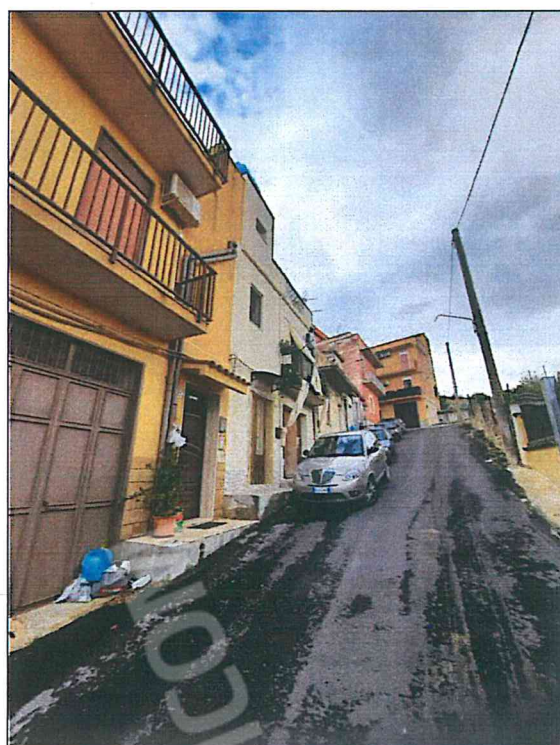
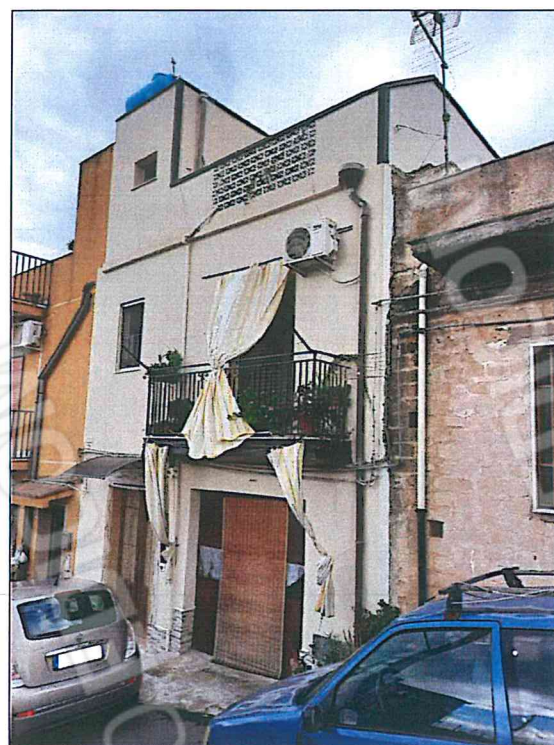
Foto 3-4 - Foto del fabbricato posto a "cassetto", costituito da piano terra, primo e secondo piano con ingresso e garage (utilizzato a cucina-pranzo) su via ferla n. 29. Il prospetto ovest è ben rifinito e si trova in buono stato conservativo.

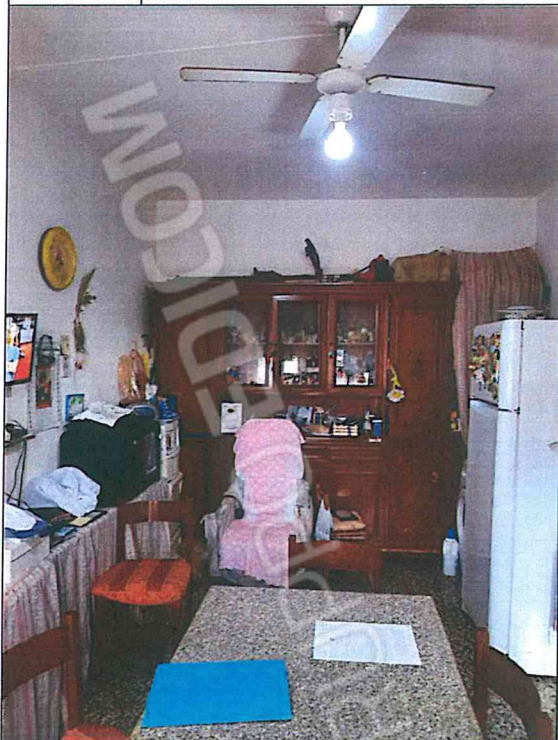
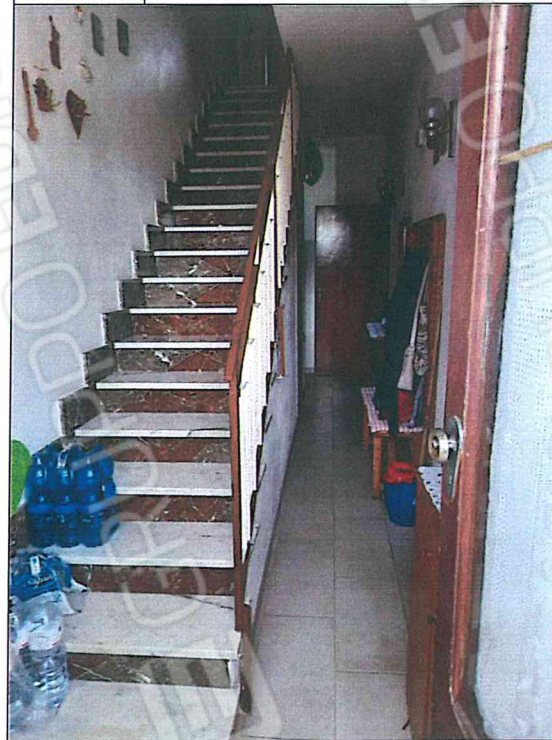
Foto 5-6 - Foto dell'ambiente garage (bene 2) attualmente utilizzato a cucina pranzo. Occorre destinarlo a garage in quanto la superficie è vincolata a parcheggio. Foto dell'ingresso, del disimpegno dell'abitazione (bene 1) e della scala collegante il piano terra con il primo.

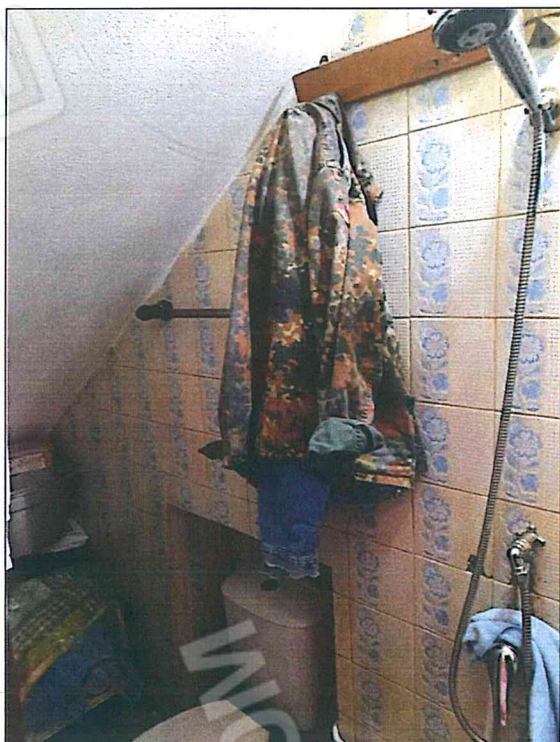
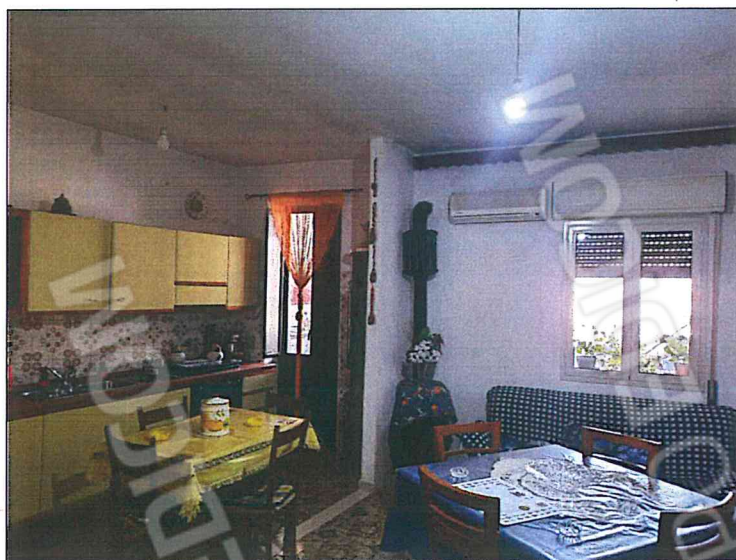
Foto 7-8 - Foto del wc ricavato nel sottoscala. Vista dell'ambiente unico cucina-soggiorno (ricavato in seguito a demolizione di parete interna), in buono stato conservativo, rifinito ad intonaco e con la zona cucina rivestita in ceramica. E' presente una stufa a legna e climatizzazione. L'ambiente si affaccia su una veranda di pertinenza sul prospetto sud.

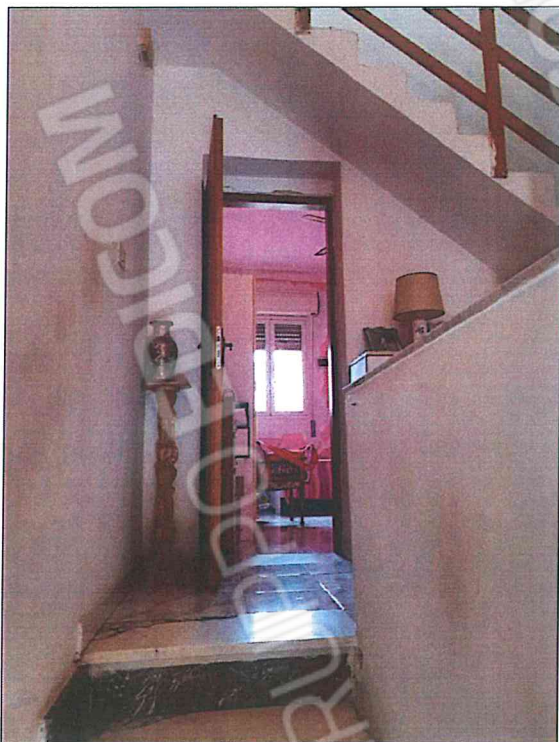
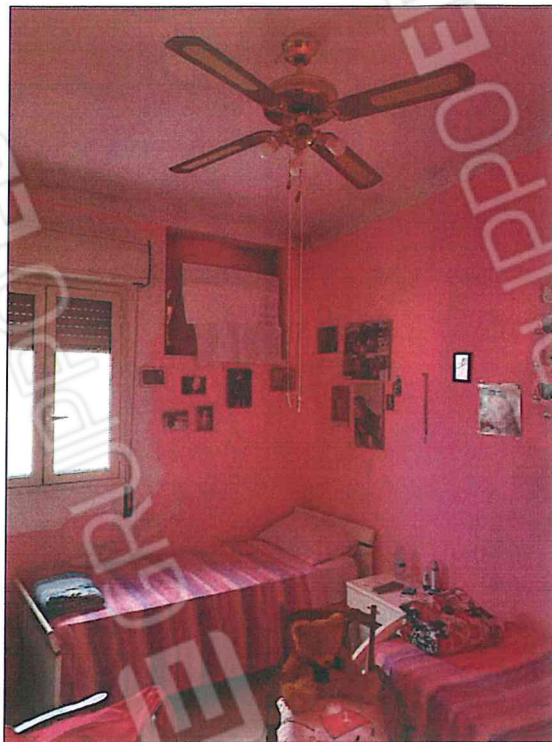
Foto 9-10 - Foto del disimpegno servente la zona notte e della camera 2 con infisso in alluminio e climatizzazione. Sono presenti macchie d'umido in corrispondenza tra la parete e il solaio.

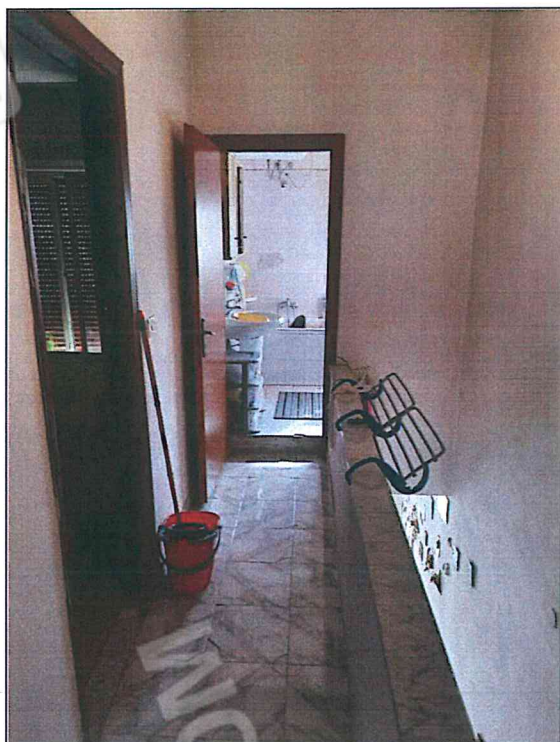
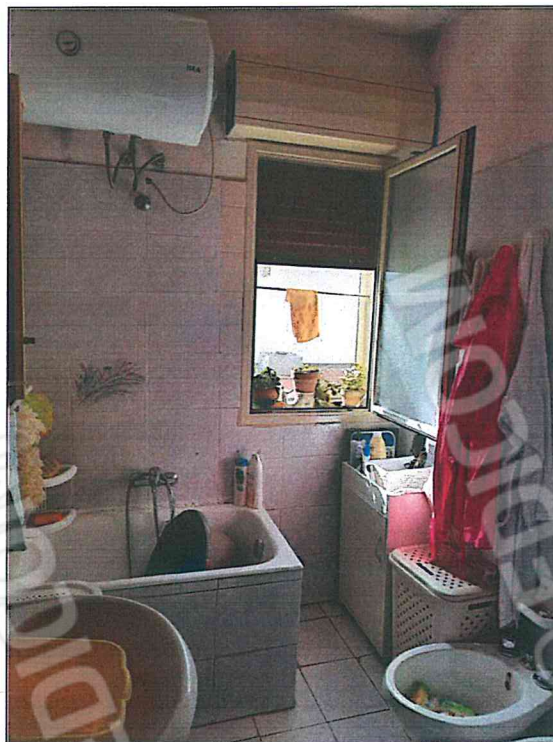
Foto 11-12 - Vista della parte di disimpegno servente la camera 1 e il wc, quest'ultimo rivestito in ceramica e con intonaco danneggiato da umidità.

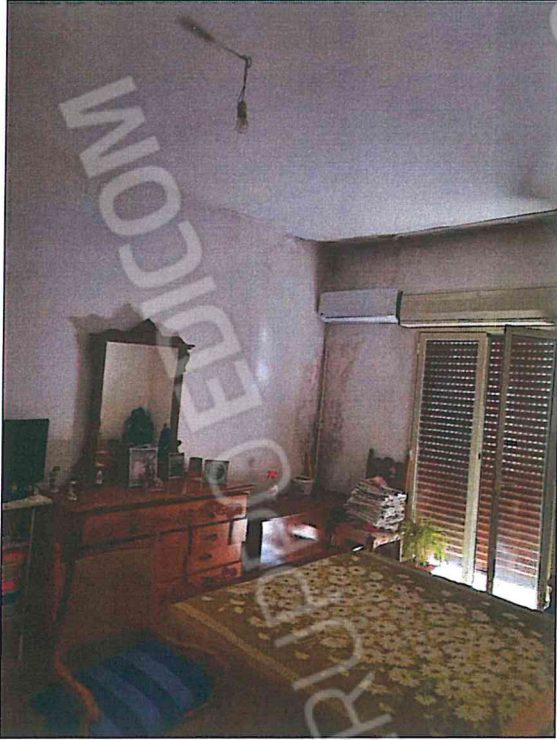
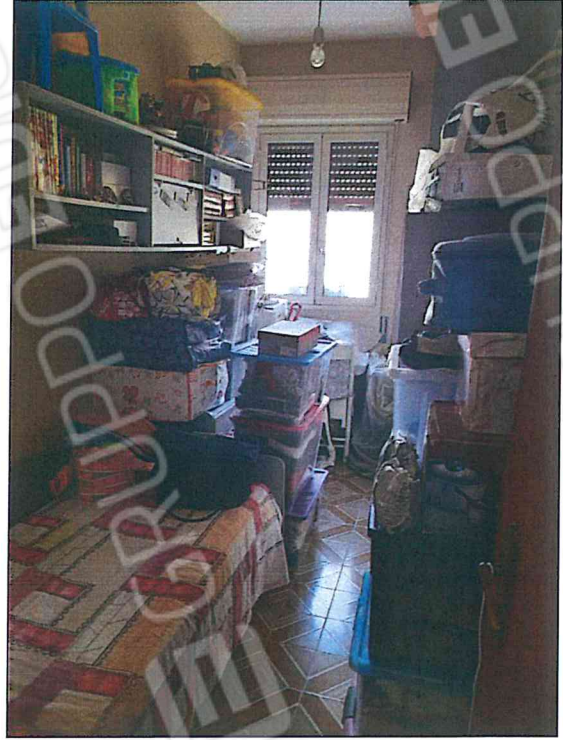
**Foto 13-14 - Vista della camera 1 matrimoniale con presenza di macchie d'umido, muffe e distacchi di intonaco, causati da infiltrazioni d'acqua dall'esterno. Si rendono necessari lavori per eliminare le cause di infiltrazioni.
Foto della camera 3 in buono stato conservativo.**

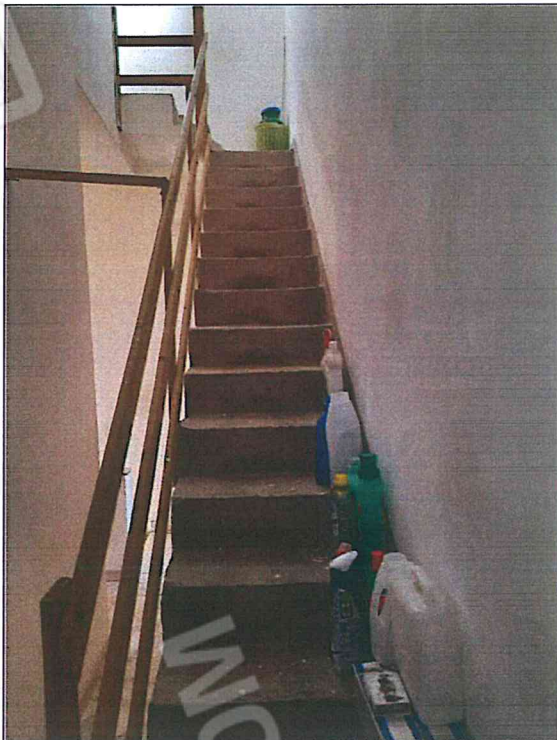
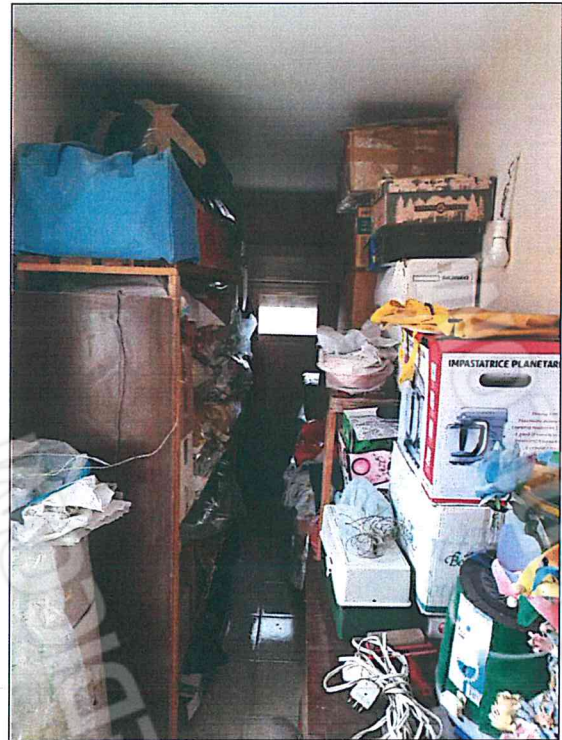
**Foto 15-16 - Foto della scala (da demolire ai fini della sanatoria) che conduce al secondo piano, non rivestita e con ringhiera in legno.
Foto del ripostiglio del secondo piano, volume abusivo rispetto al progetto del 1978.**

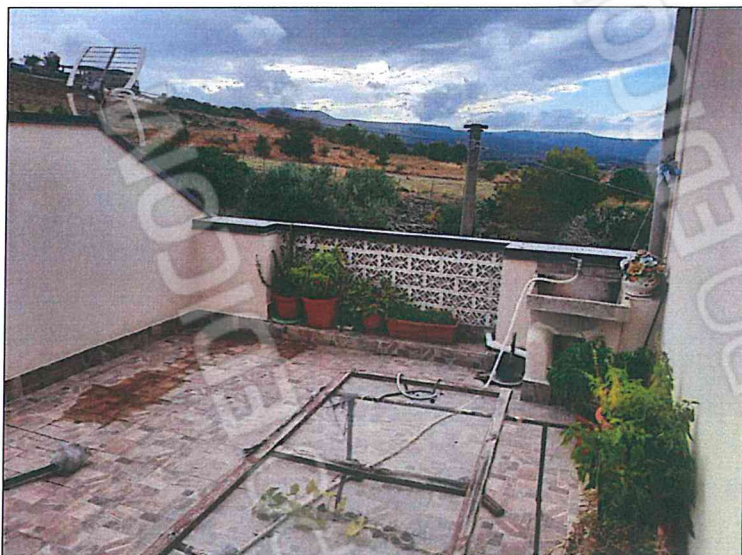
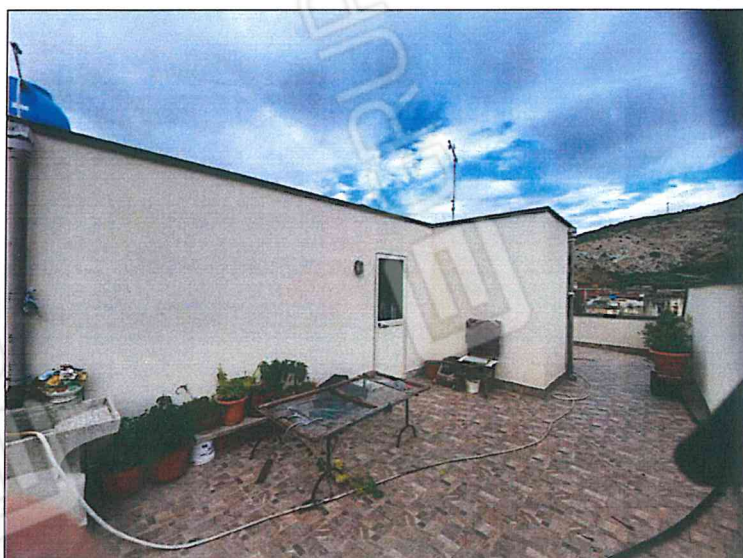
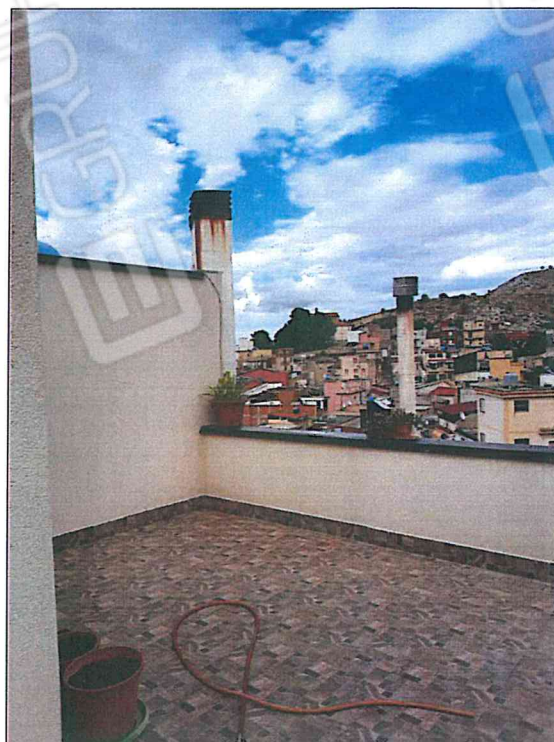
Foto 17-18-19 - Punti di vista della copertura del fabbricato con terrazza pavimentata e ben rifinita, alla quale si accede dal vano scala e dal ripostiglio (da demolire ai fini della sanatoria).

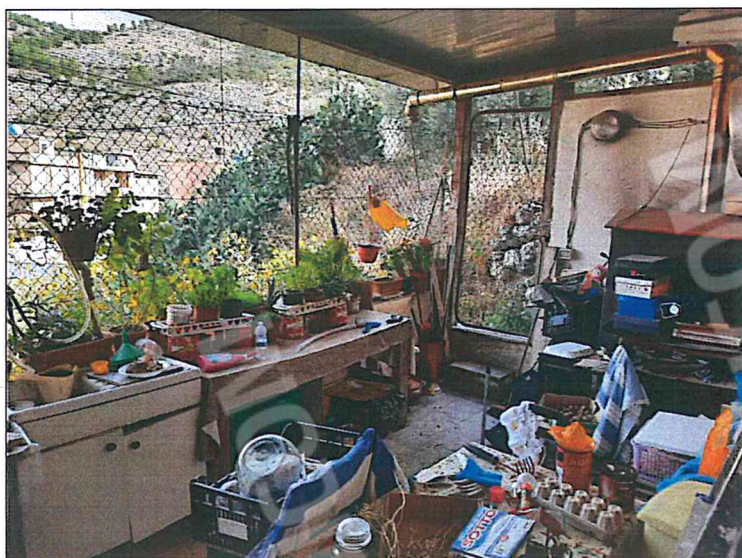
Foto 20 - Veranda di pertinenza sul retro dell'abitazione a piano terra. Essa è pavimentata, delimitata da muretto con rete e coperta con termocopertura; appartiene ad una particella catastale di altra ditta.
