IMMOBILE IN OGGETTO

sito in Carlentini, fraz. Pedagoggi, Via Principe Emanuele n. 46

piano secondo e copertura

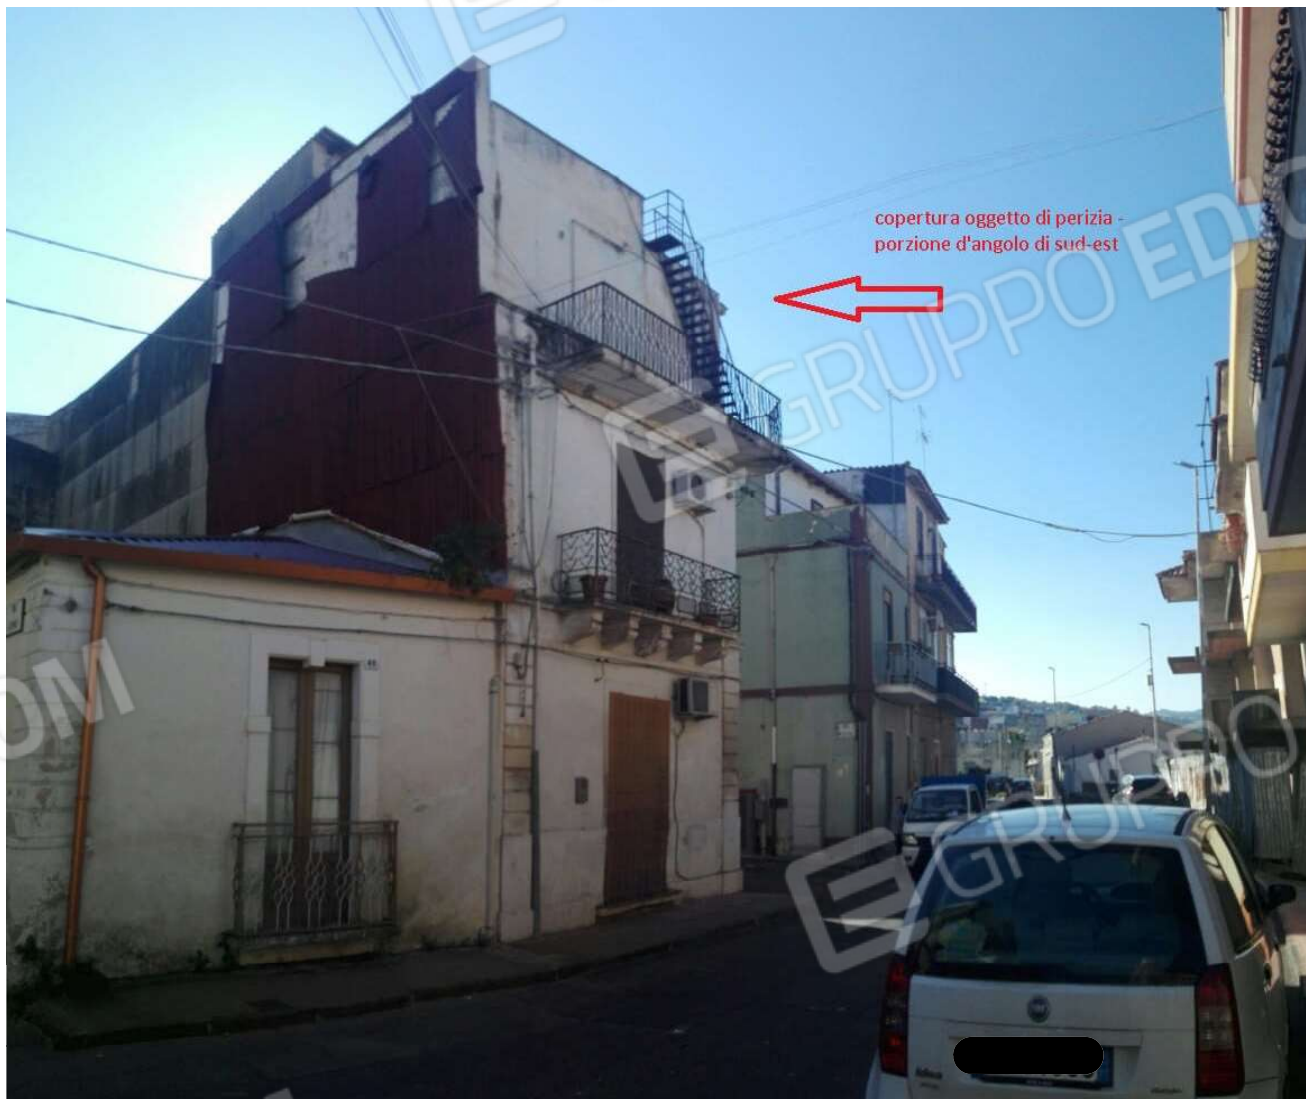
G.01- Veduta esterna generale da Via Principe Emanuele dell'edificio oggetto di perizia, con la freccia rossa è stata indicata la porzione d'angolo di sud-est della copertura attualmente interessata da infiltrazioni di acqua piovana e fenomeni interni di erosione e distacco di elementi all'intradosso del solaio di copertura.

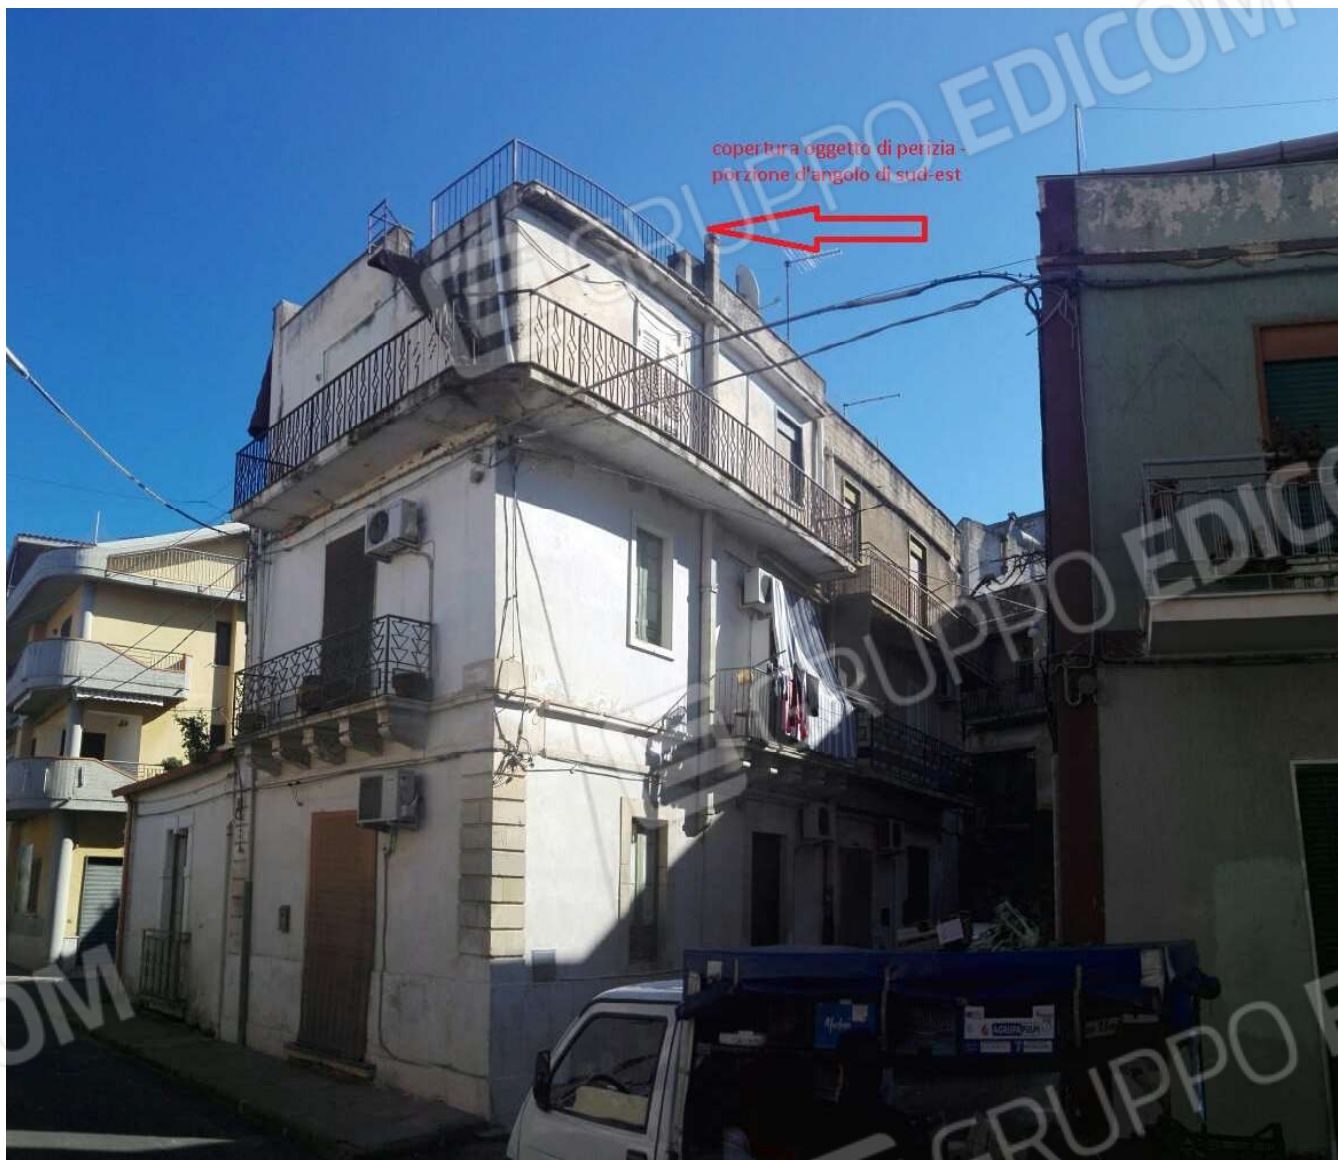
G.02 - Veduta esterna generale da Via Principe Emanuele angolo via Mincio dell'edificio oggetto di perizia, con la freccia rossa è stata indicata la porzione d'angolo di sud-est della copertura attualmente interessata da infiltrazioni di acqua piovana e fenomeni interni di erosione e distacco di elementi all'intradosso del solaio di copertura.

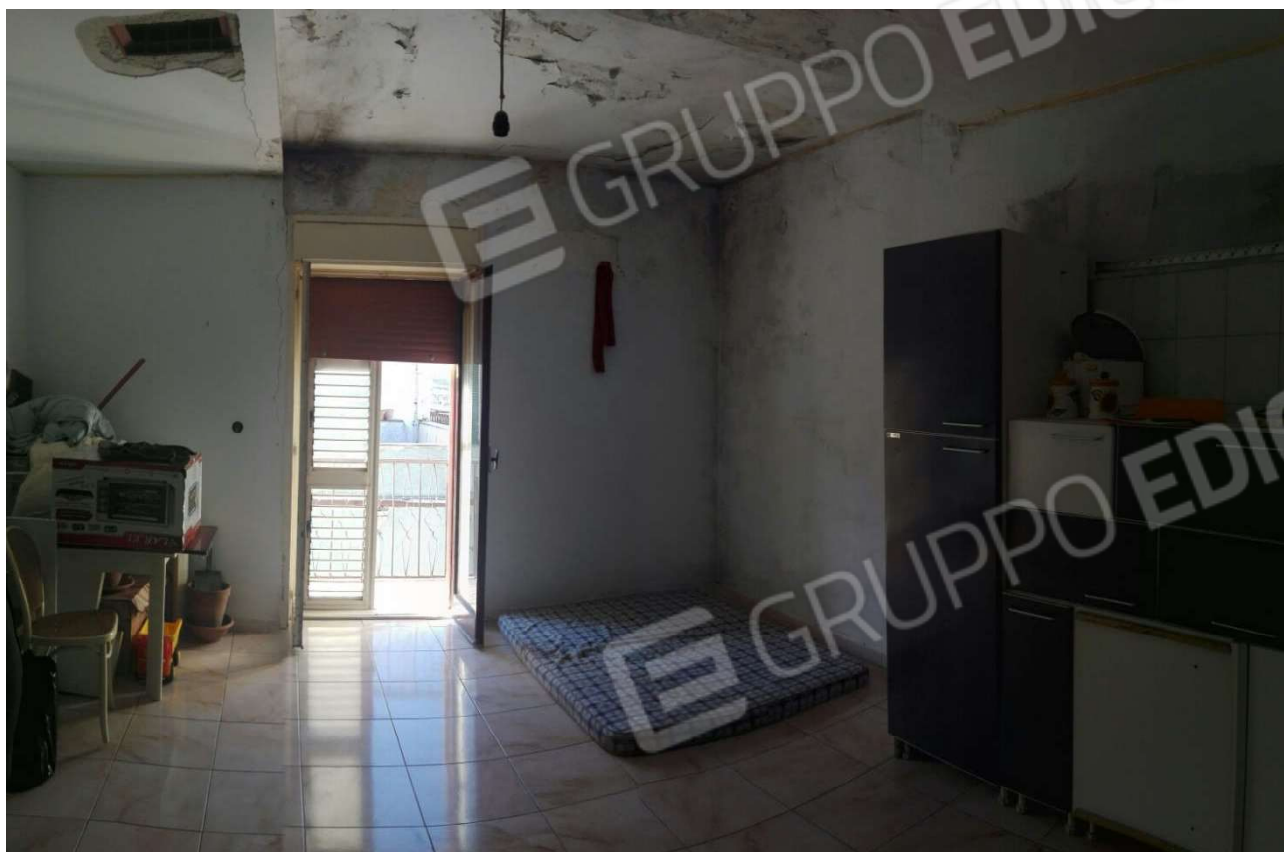
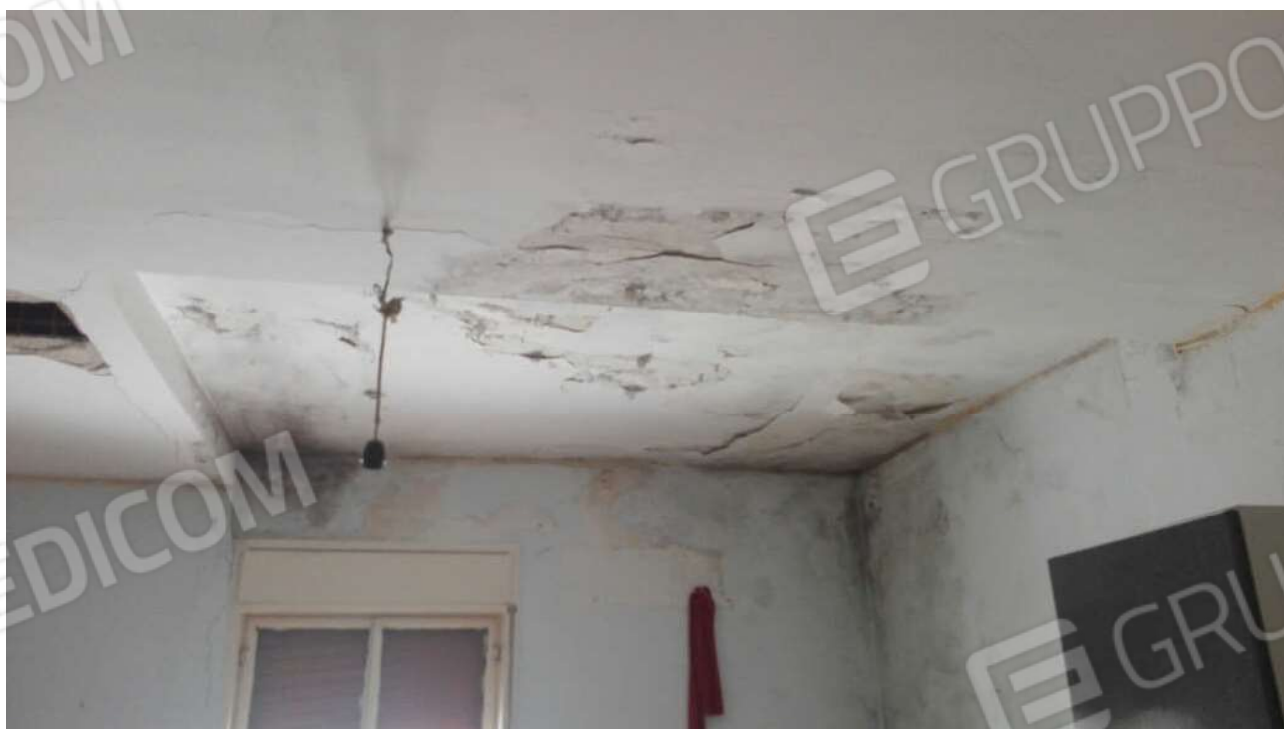
G.03 – G.04 - Veduta interna generale del vano al secondo piano, la porzione di tetto interessata dai fenomeni infiltrazione di acqua piovana e conseguente degrado e distacco degli intonaci e del materiale laterizio è nella parte sud-est dell'edificio.

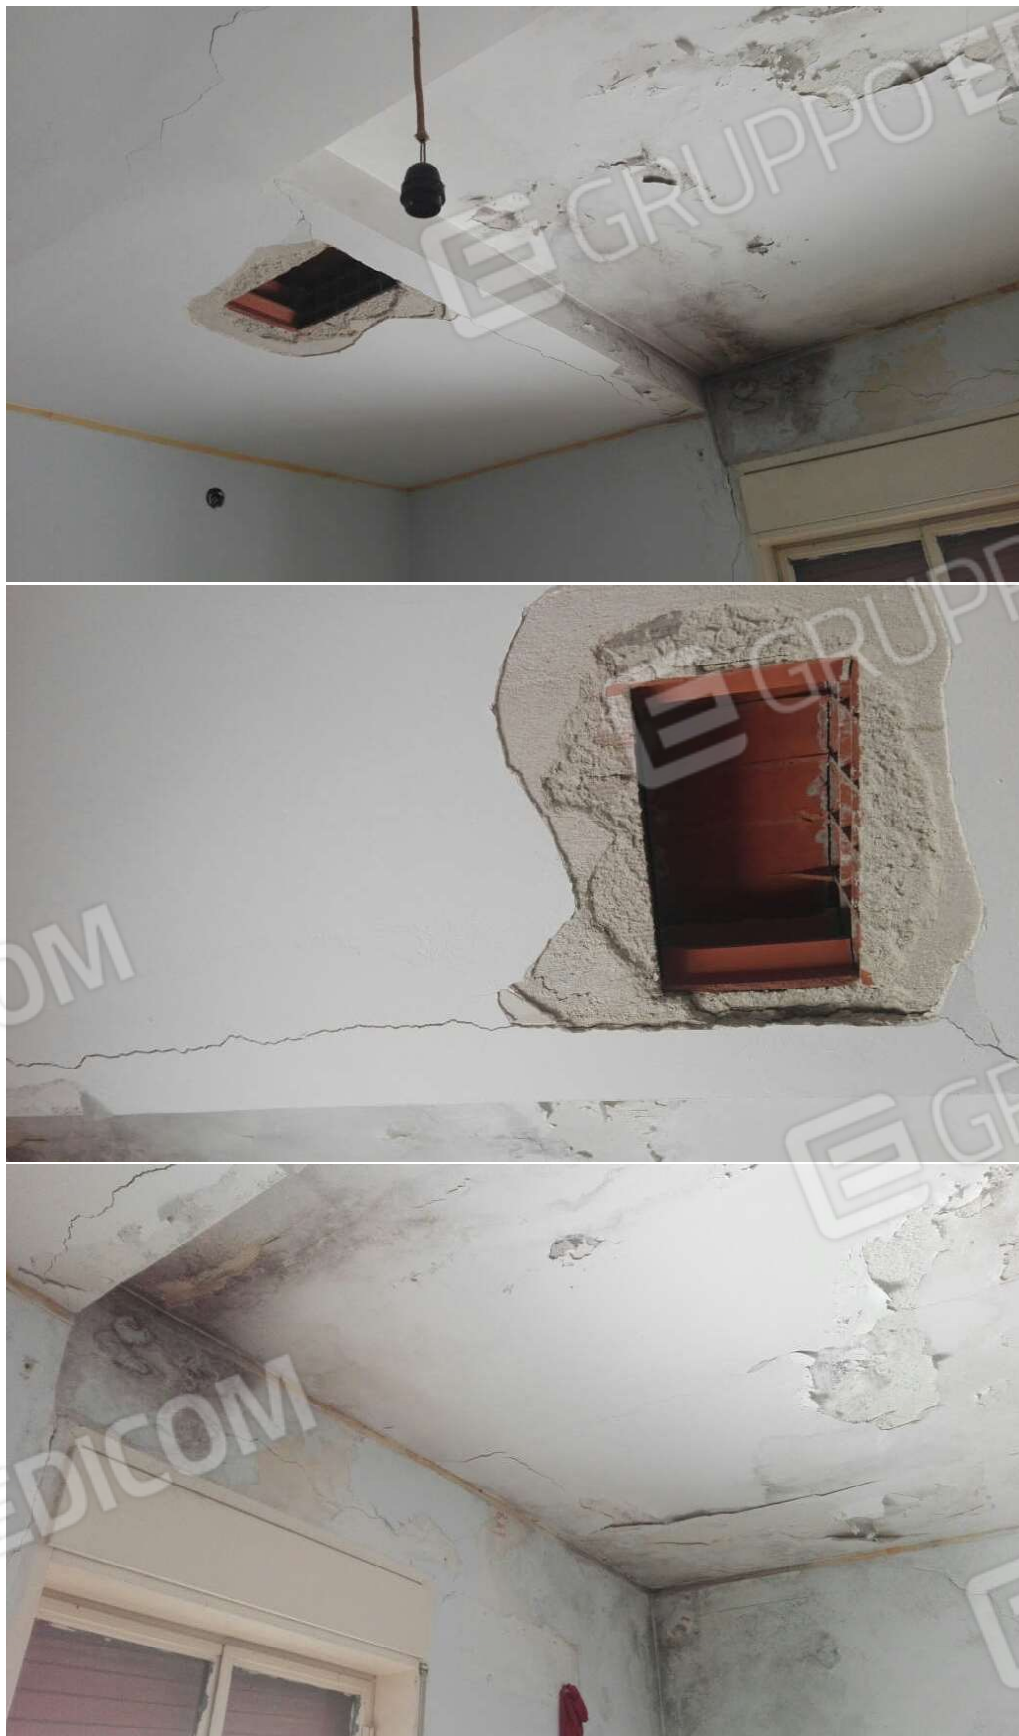
G.05 – G.06 – G.07 - Particolare delle parti di solaio e parete interessate da fenomeni di ammaloramento degli intonaci, fessurazioni e lesioni nella muratura e distacco di elementi in laterizio che compongono le pignatte del solaio.

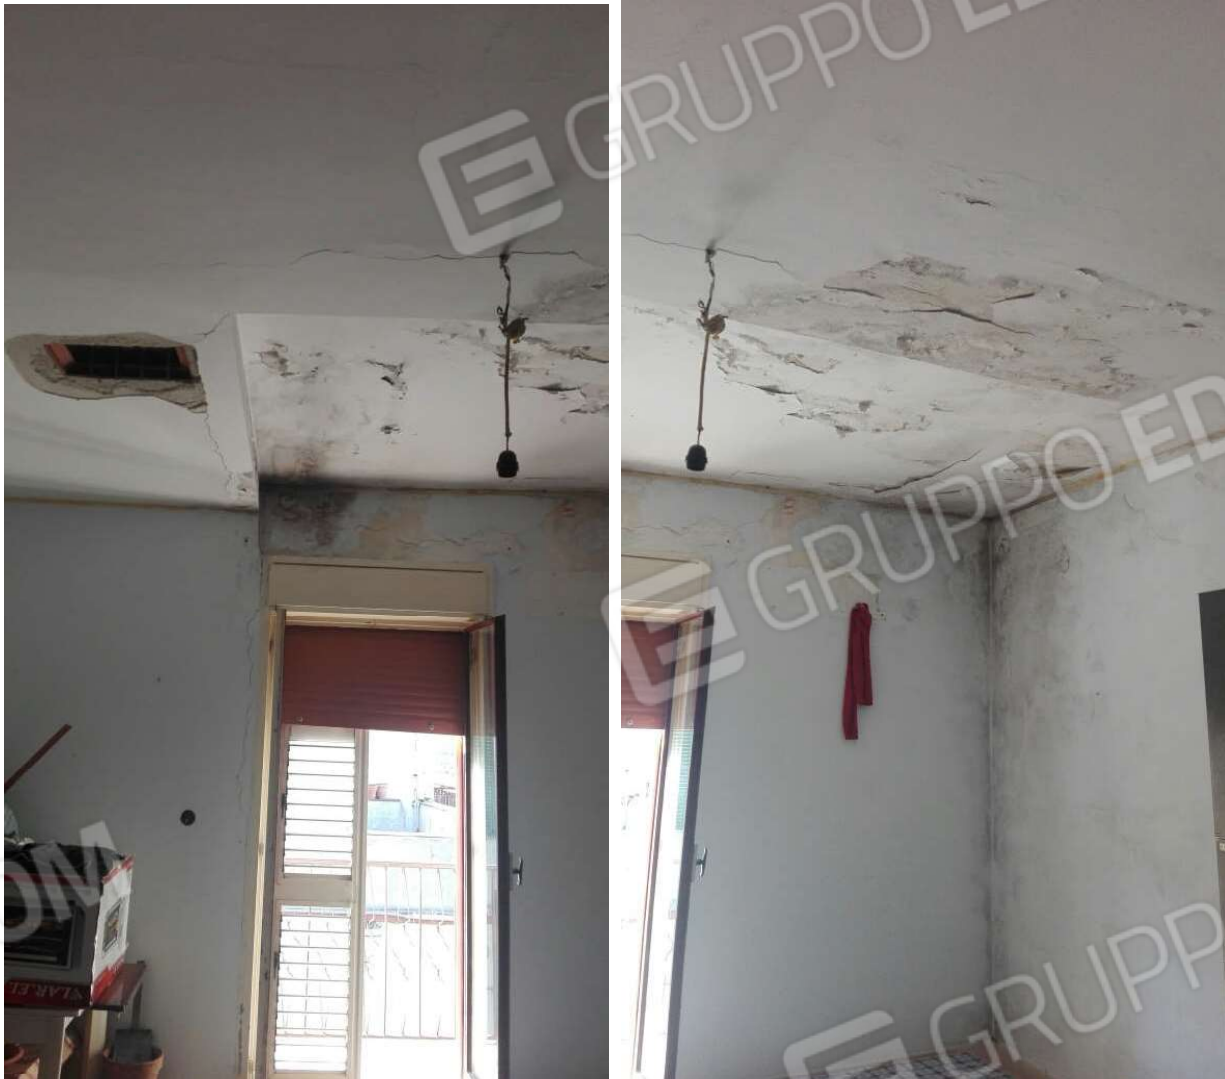
G.08 - G.09 - Particolare delle parti attualmente interessate da fenomeni di ammaloramento degli intonaci, fessurazioni e lesioni nella muratura e distacco di elementi in laterizio che compongono le pignatte del solaio.

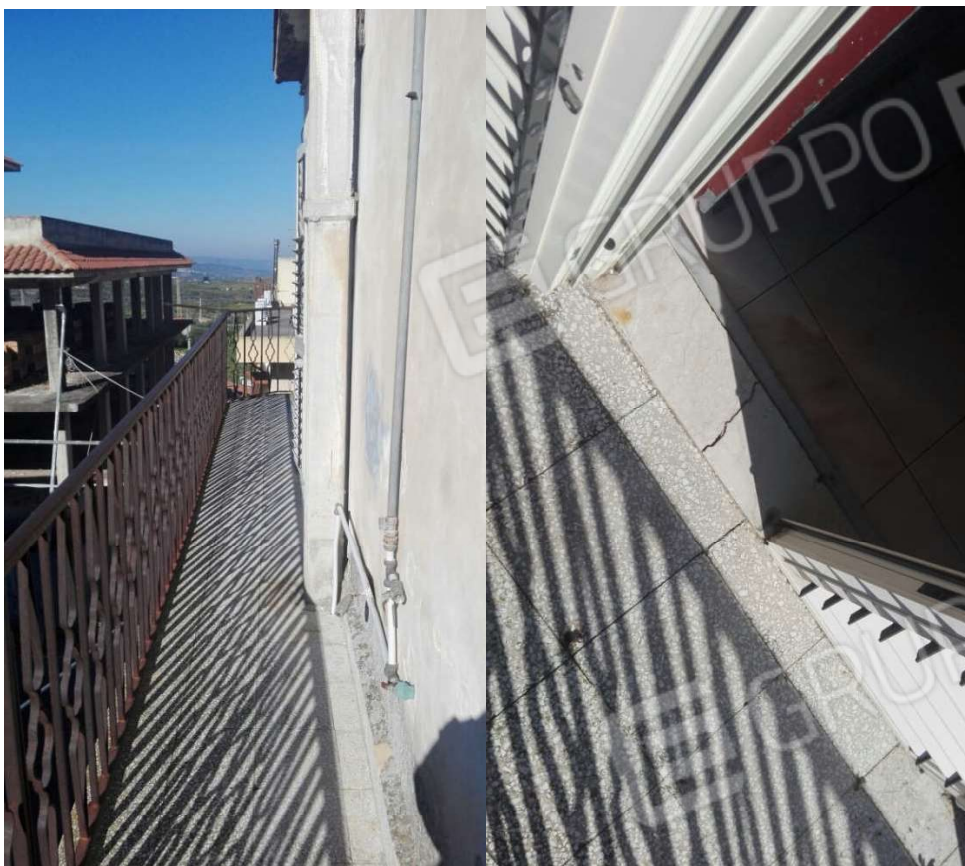
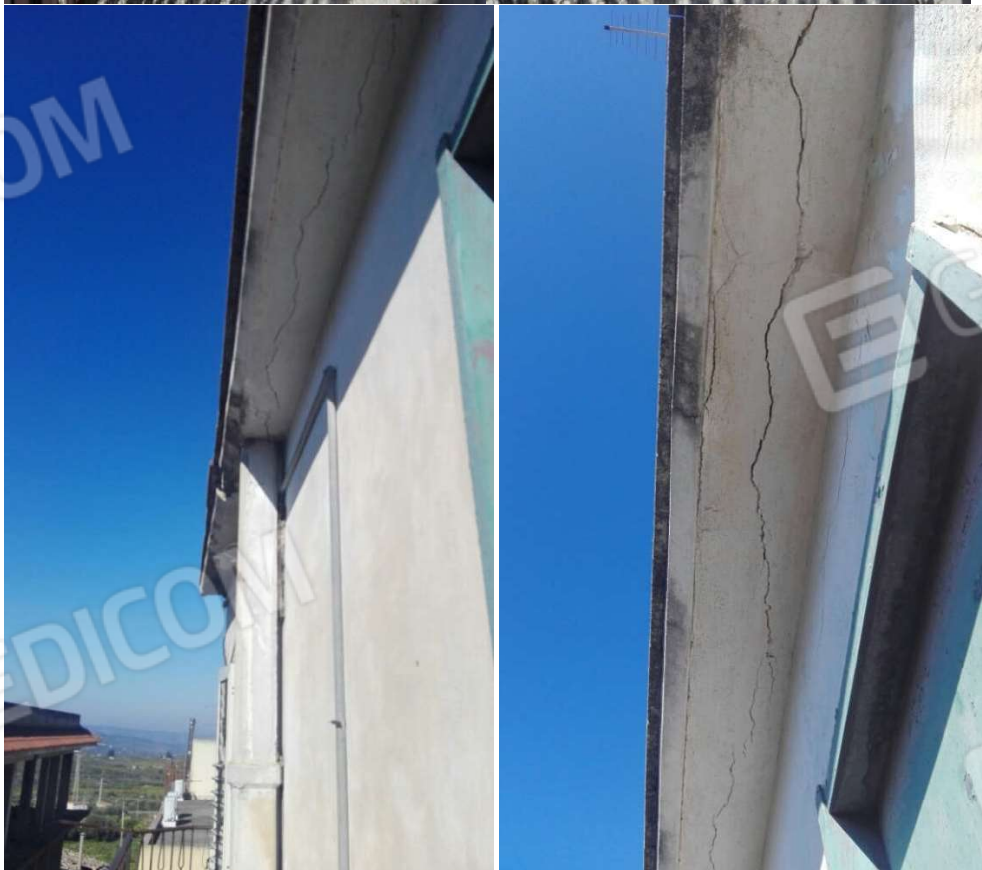
G.10 – G.11 – G.12 – G.13 -- Parti esterne del prospetto Est. Particolare delle lesioni e fessurazioni diffuse nella soglia del balcone e nella pensilina di protezione della facciata, da cui infiltra l'acqua piovana.

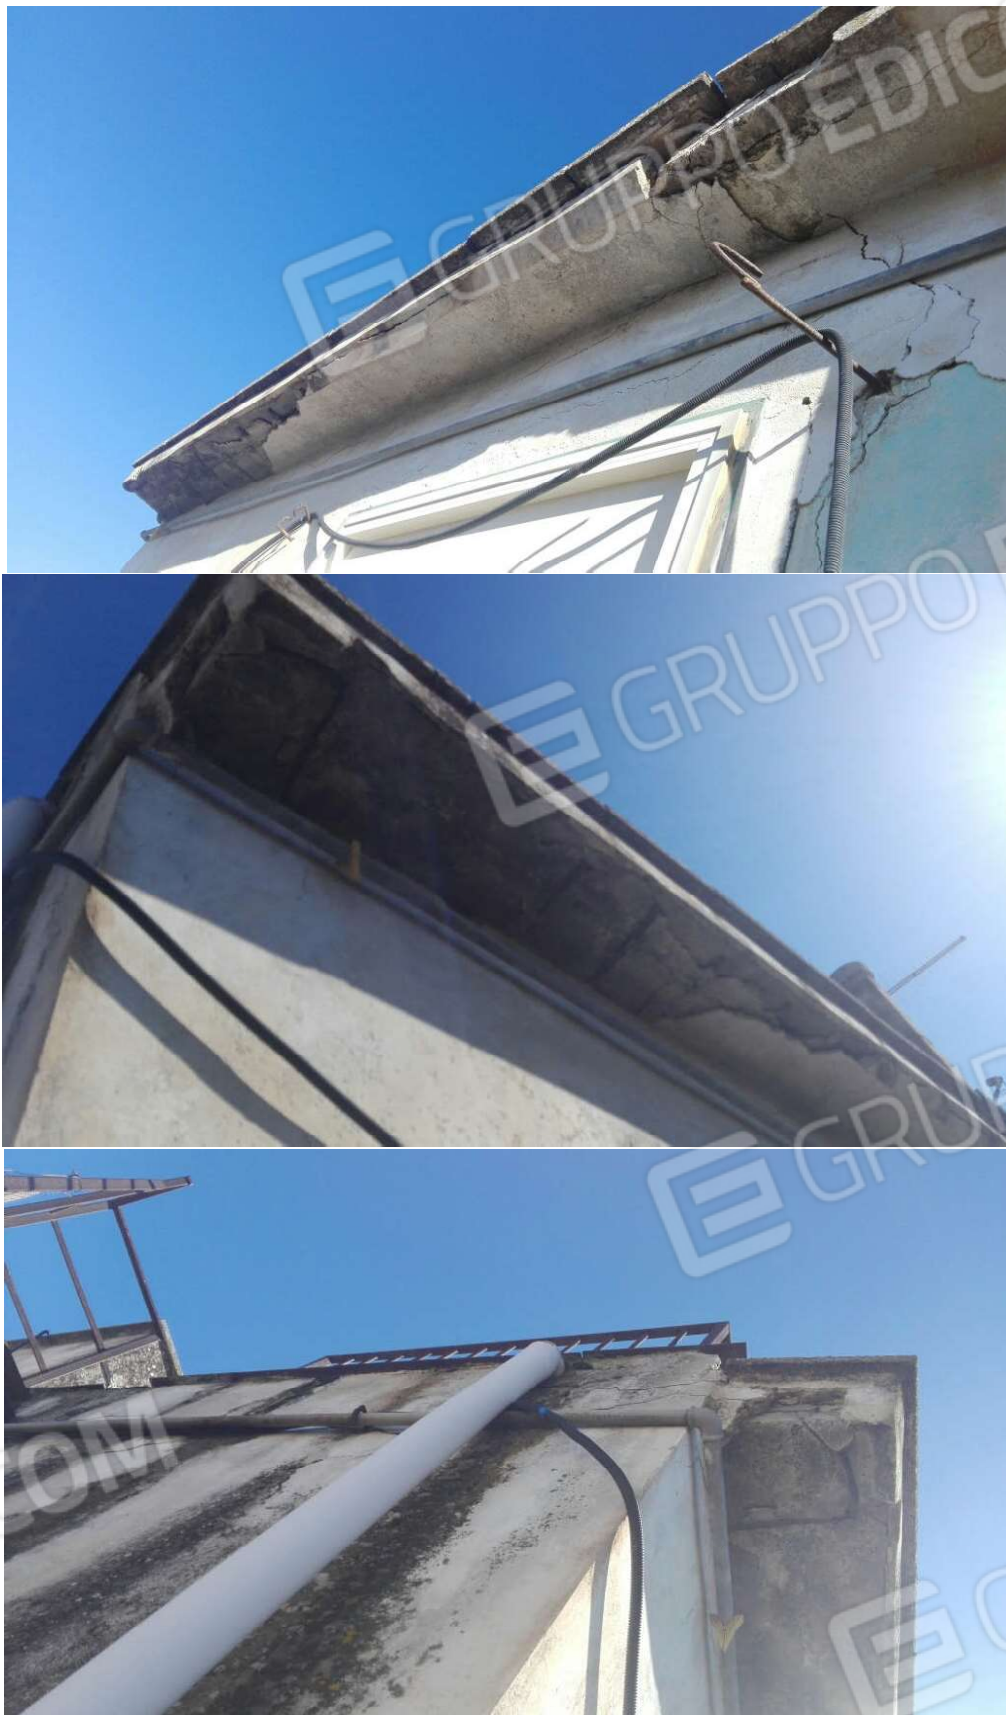
G.14 – G.15 – G.16 -- Parti esterne porzione d'angolo di Sud-Est. Particolare delle lesioni e fessurazioni diffuse , con distacco del copriferro della pensilina di protezione della facciata, da cui infiltra l'acqua piovana.

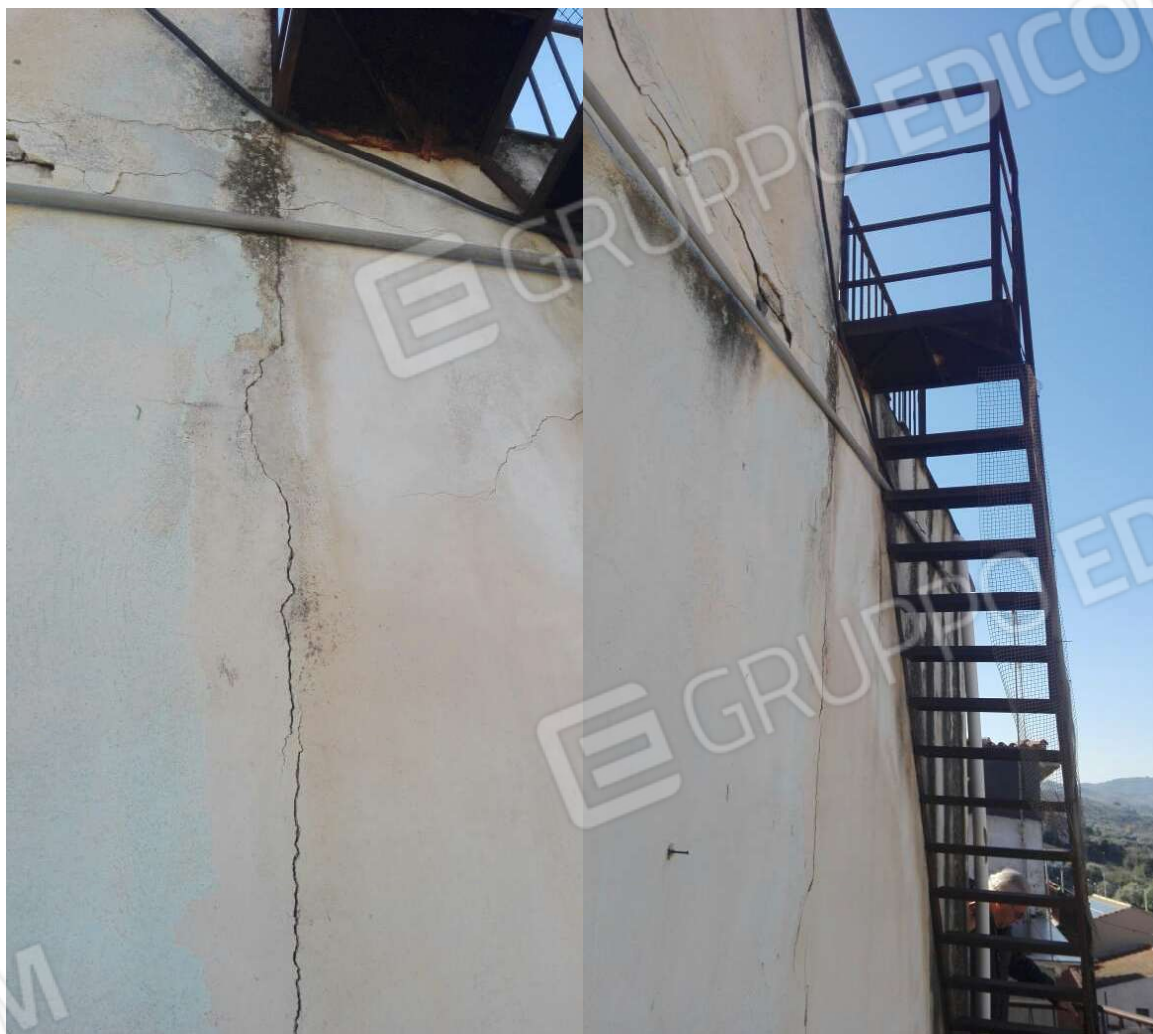
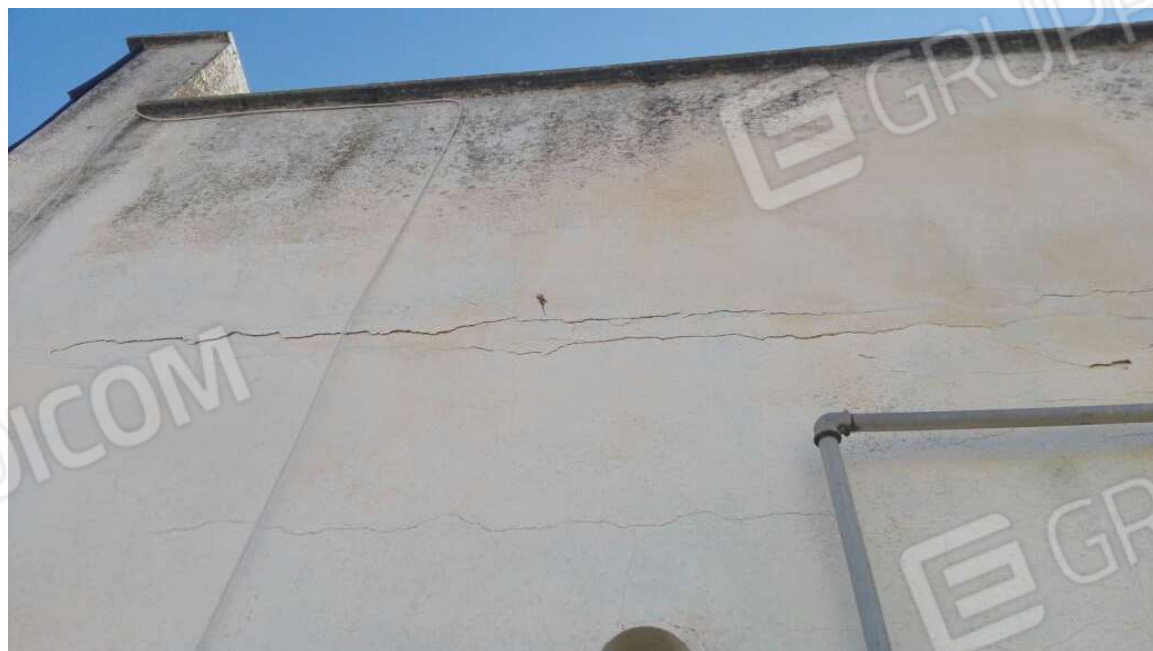
G.17 – G.18 – G.19 -- Parti esterne prospetto Sud. Particolare delle lesioni e fessurazioni diffuse, sia verticali (forse per mancanza di ammortatura tra murature di diverso tipo) sia orizzontali (forse per distacco del coprifermo del cordolo perimetrale di copertura) con conseguente infiltrazioni di acqua piovana.

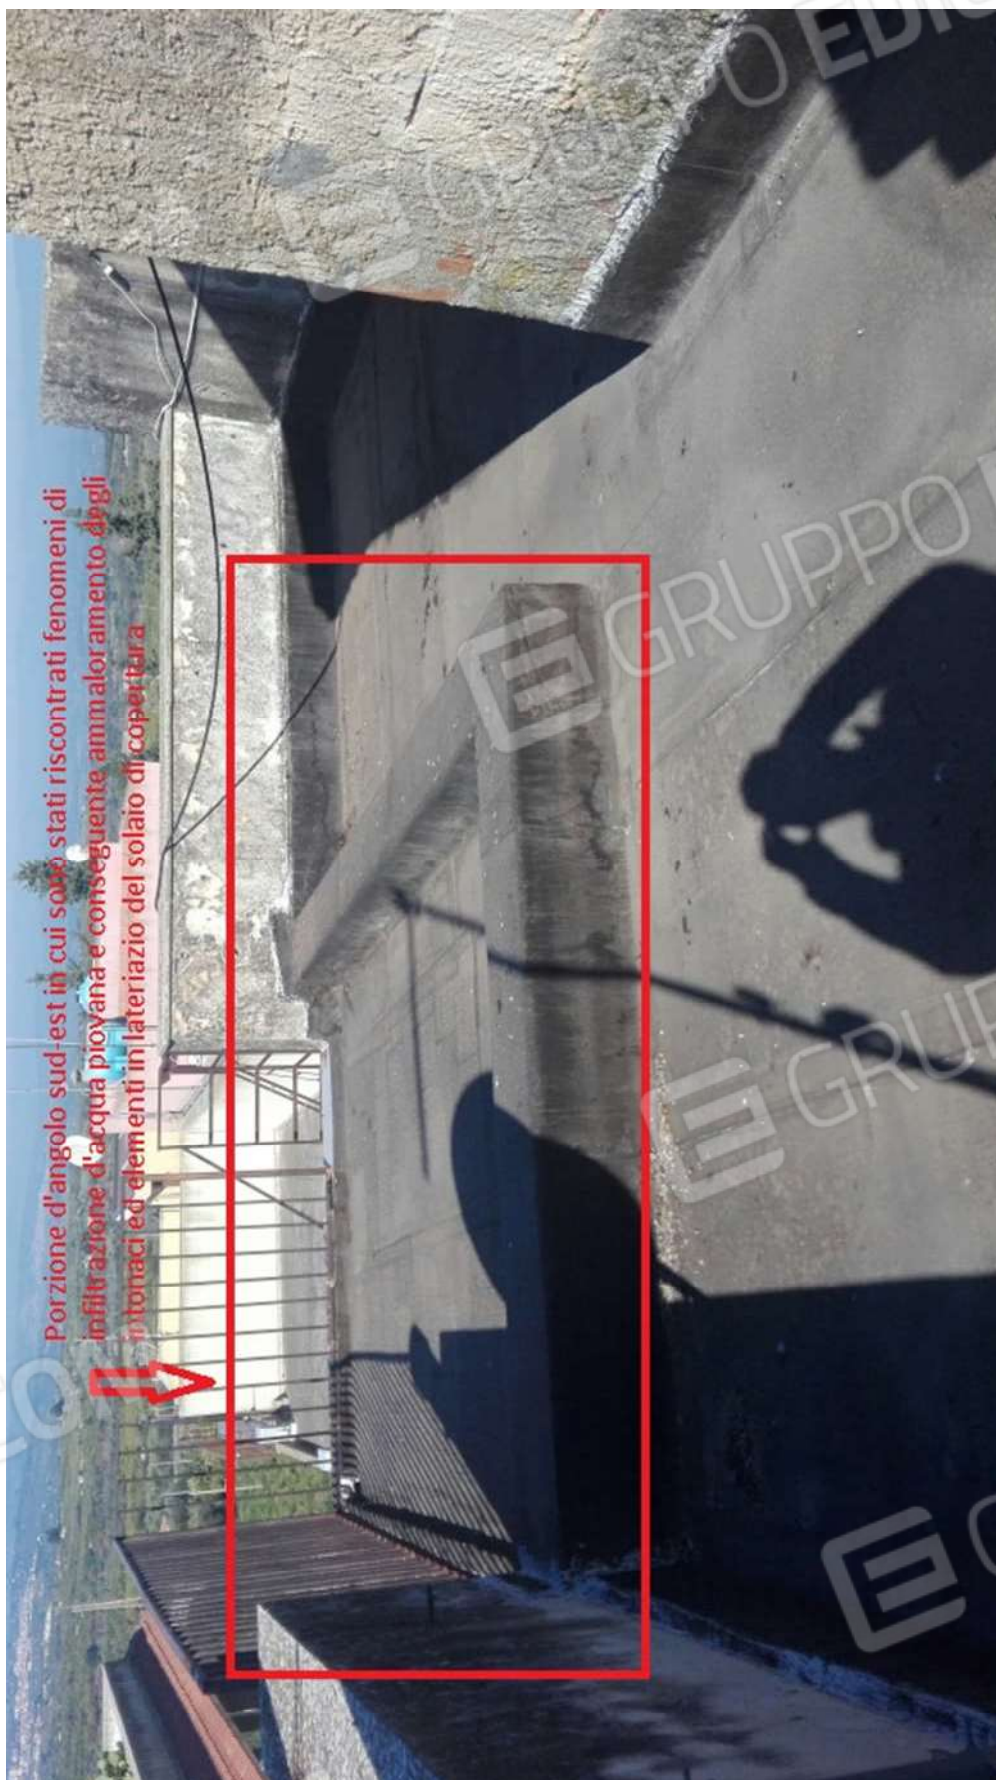
Porzione d'angolo sud-est in cui sono stati riscontrati fenomeni di infiltrazione d'acqua piovana e conseguente ammaloramento degliintonaci ed elementi in laterizio del solaio di copertura
