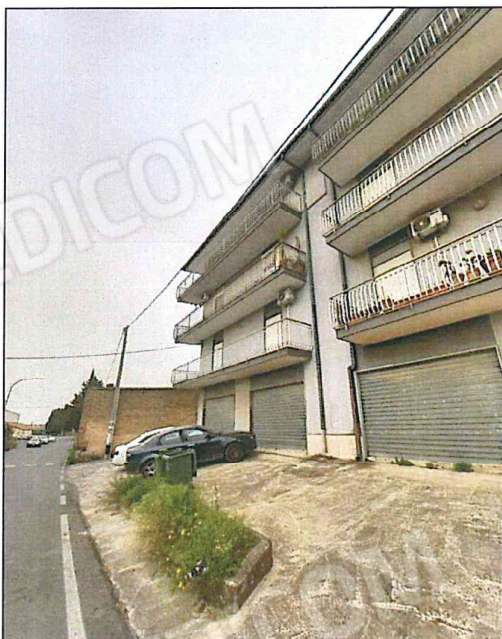
Foto 3 - Vista del condominio prospiciente su via Sant'Antonio rispettivamente con due ingressi carrabili (automatici) e pedonali. L'immobile è suddiviso in 2 corpi di fabbrica: scala A e B composti da 4 piani fuori terra. Lo stato conservativo dell'immobile realizzato nel 1993 è complessivamente buono.

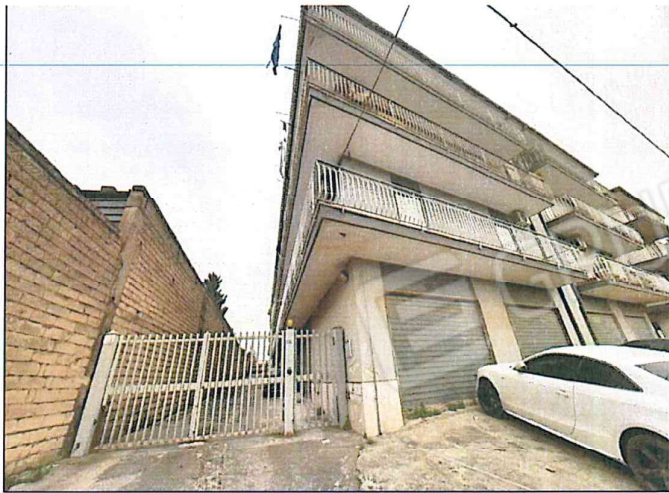
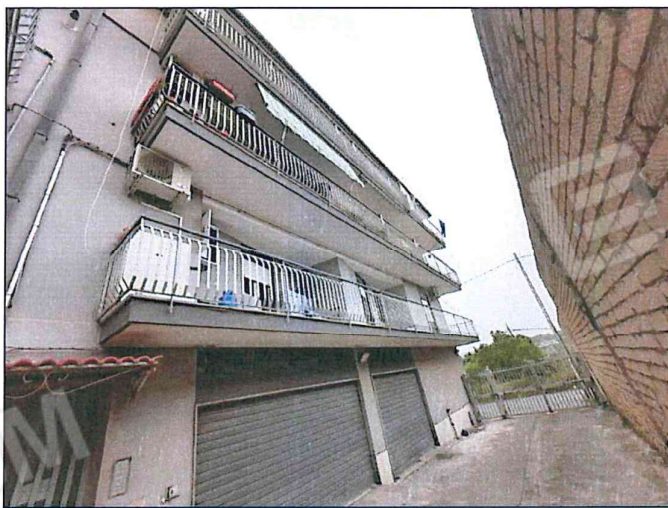
Foto 4-5 - Vista dei prospetti aventi affacci con balconi a giro su via Sant'antonio e su strada privata interna; da quest'ultima si accede ai garage ed al corpo scala A. Le facciate e i balconi si trovano in buono stato conservativo.

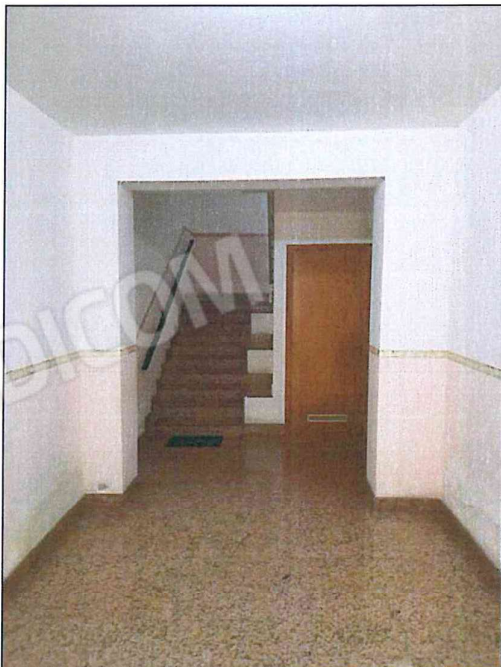
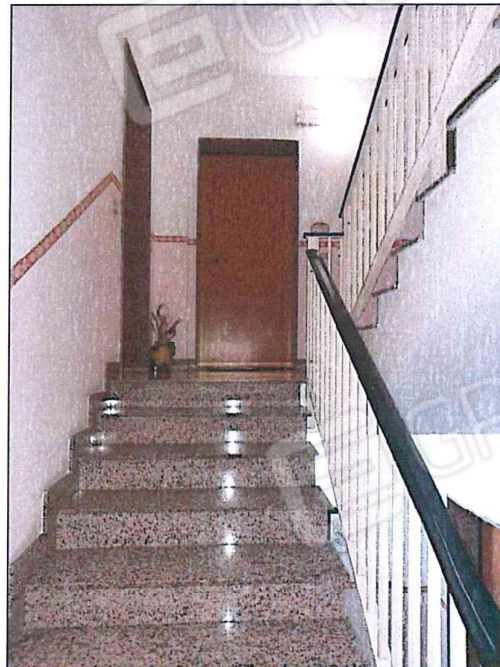
Foto 6-7 - Vista dell'andone di ingresso e del vano scala servente tre piani abitativi: 1°, 2° e 3° piano. La scala comune è in cls armato rivestita in marmo. Non è presente l'ascensore. Al secondo livello - interno 2 - si giunge all'abitazione oggetto di stima.

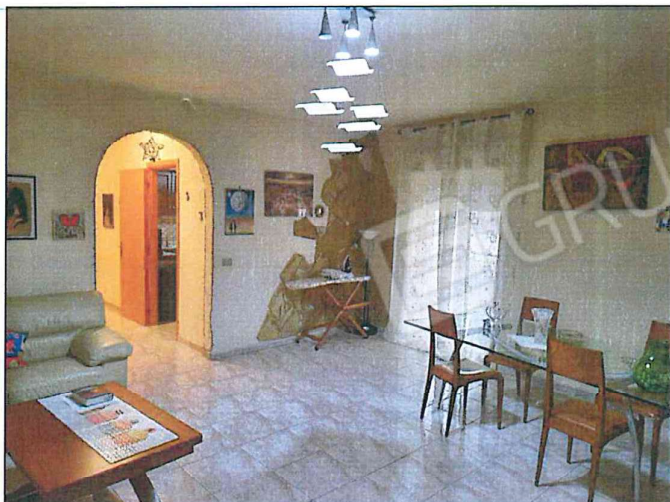
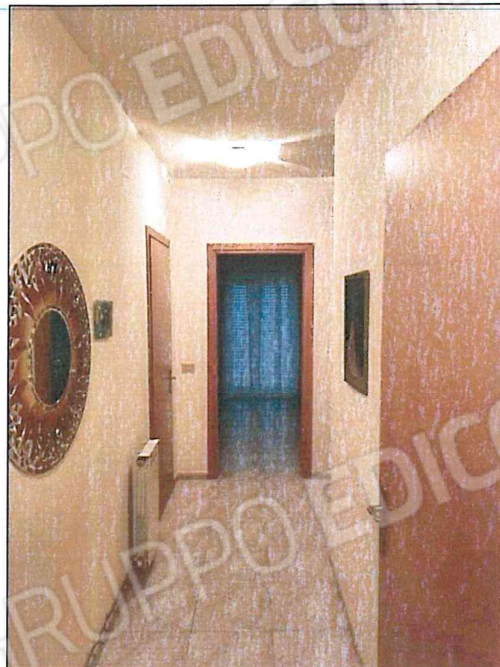
Foto 8-9 - Foto dell'ambiente ingresso-soggiorno di grandi dimensioni e del disimpegno spazio servente a forma di "L". Gli ambienti internamente si presentano ben rifiniti con intonaco e tinteggiatura, pavimento in grès ceramico e porte in legno.

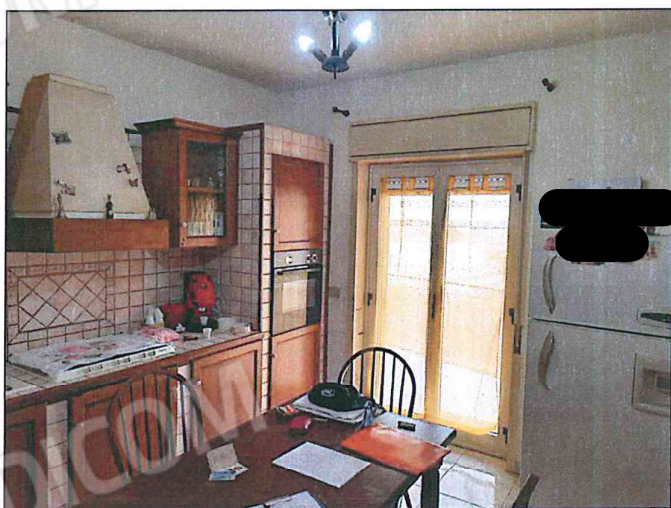
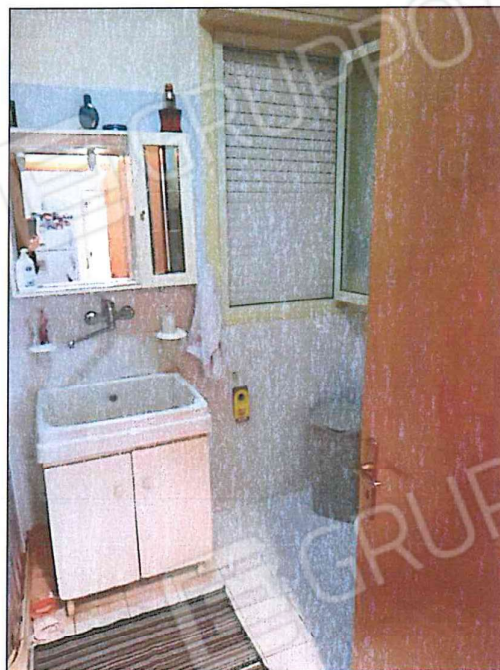
Foto 10-11 - Dal disimpegno si giunge alla cucina-pranzo. L'ambiente è in parte rivestito con ceramica, gli infissi sono in alluminio. La cucina si affaccia sul balcone. Frontalmente alla cucina si trovano due wc con finestre su pozzo ventilato.

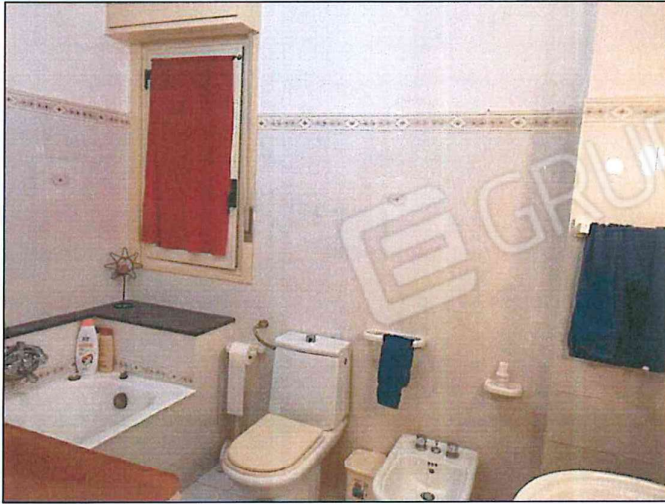
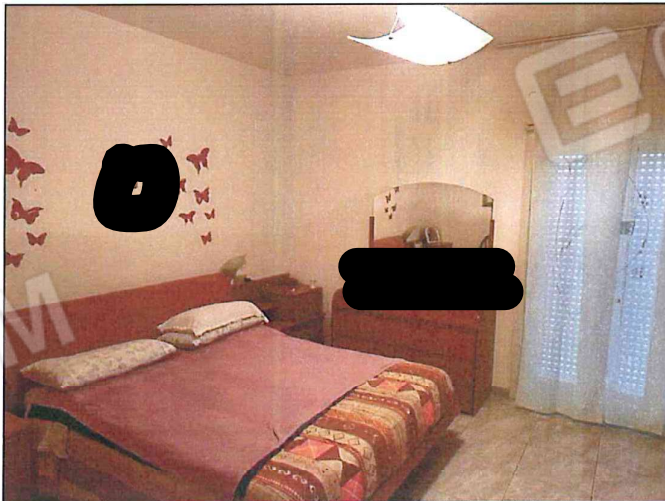
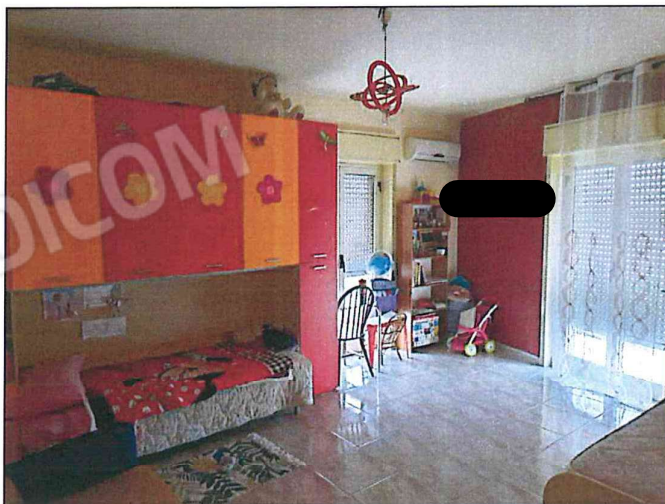
Foto 12-13-14 - I wc sono rivestiti in ceramica ed in buono stato conservativo.

Dal disimpegno si giunge alla zona notte costituita dalla camera 1, e camera 2 avente forma trapezoidale (è presente un piccolo ripostiglio).

Le camere sono ben rifinite ed in buono stato conservativo.

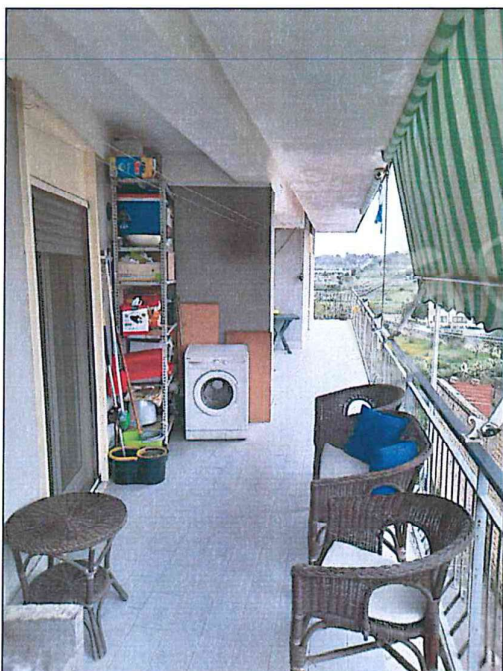
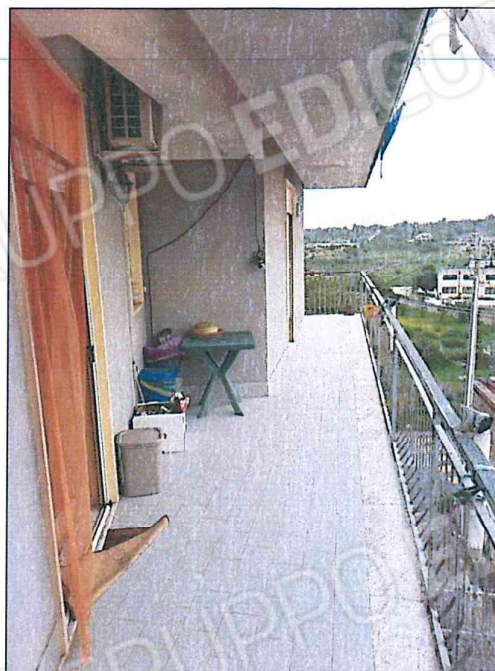
Foto 15-16 - foto dei balconi posti lungo il lato del soggiorno, della cucina e della camera 2. Il balcone è pavimentato, la soletta si trova in buono stato manutentivo in quanto non sono presenti umidità o distacchi di intonaco. Le ringhiere in particolare necessitano di manutenzione ordinaria.

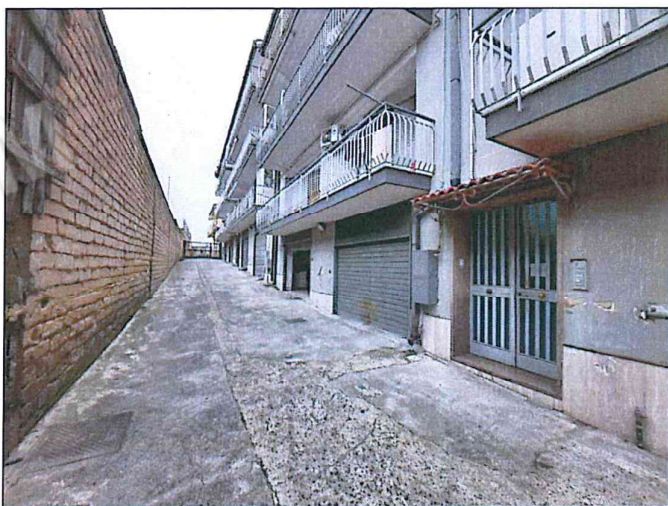
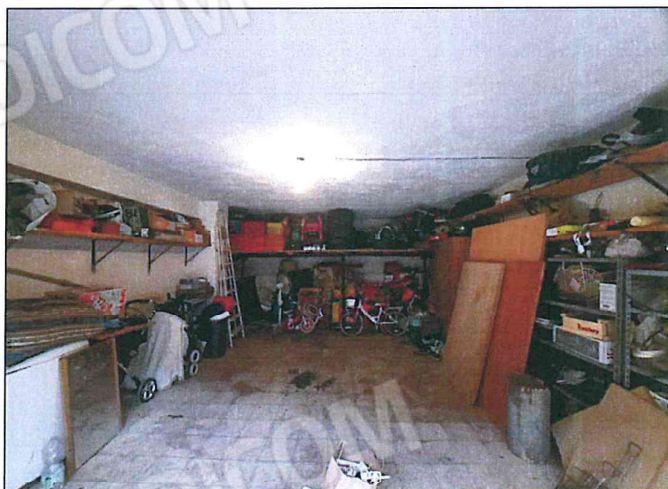
Foto 17-18 - strada interna privata (con ingresso dal civico n. 113), da cui si giunge al portone di ingresso del vano scala "A" e di accesso ai vari garage del piano terra (il secondo in successione dopo l'ingresso è quello oggetto di stima). Il garage è composto da un unico ambiente di forma trapezoidale in piccola parte soppalcato), utilizzato a parcheggio auto e deposito. Esso è pavimentato, intonacato ed in discreto stato conservativo.
