ELABORATO FOTOGRAFICO

FOTO N.1-Vista aerofotogrammetrica zona Lentini (Siracusa)

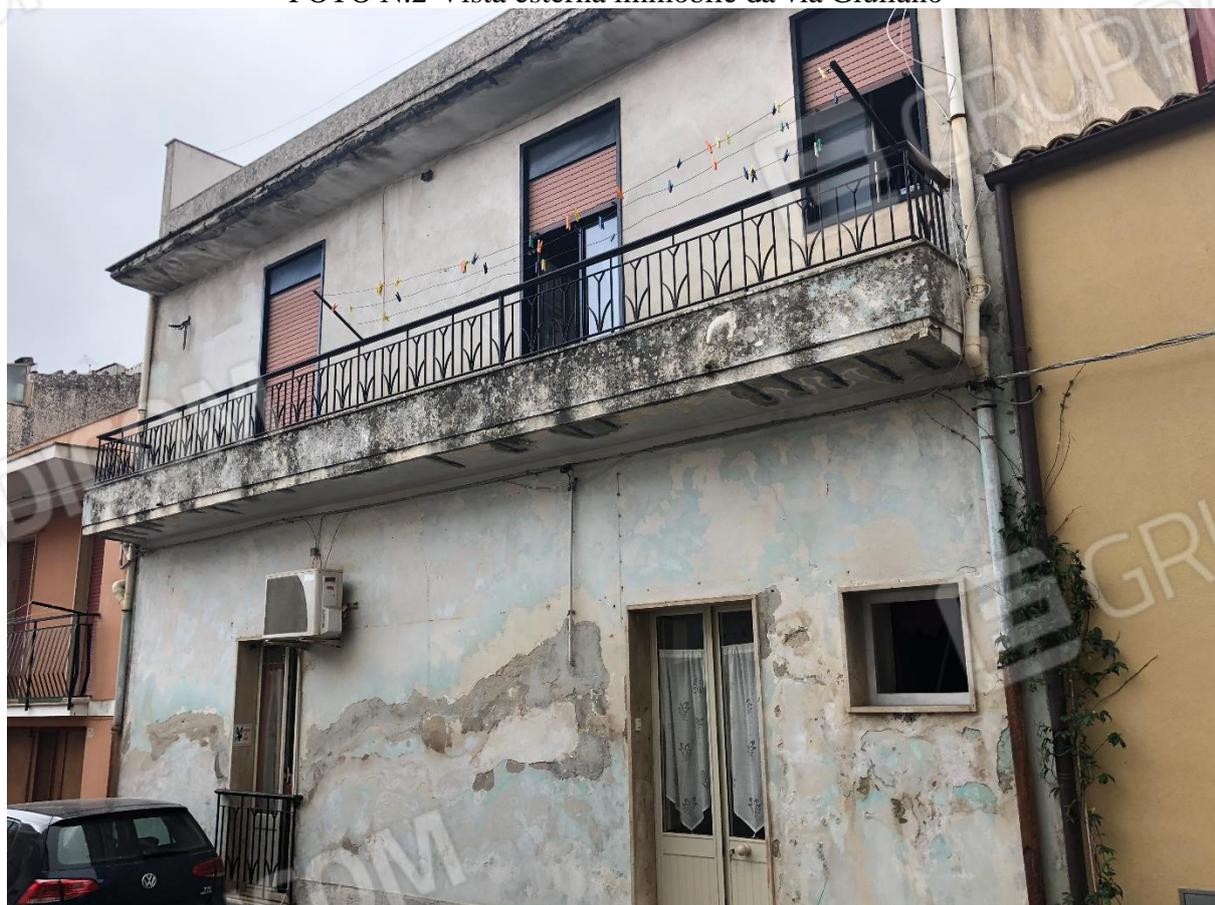
FOTO N.2-Vista esterna immobile da via Giuliano

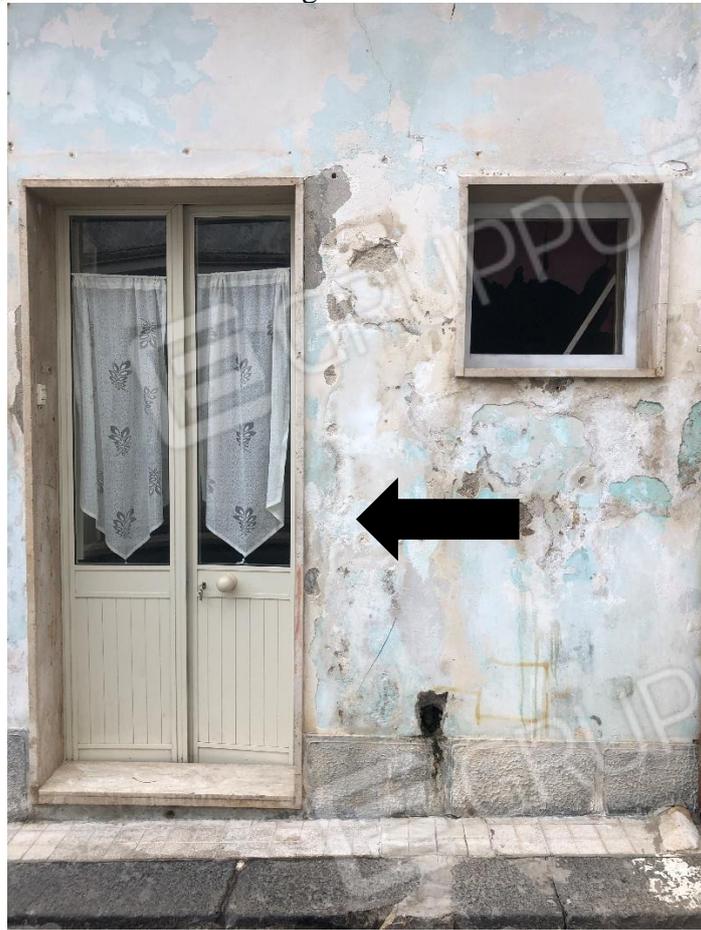
FOTO N.3-Vista ingresso da via Giuliano n. 74

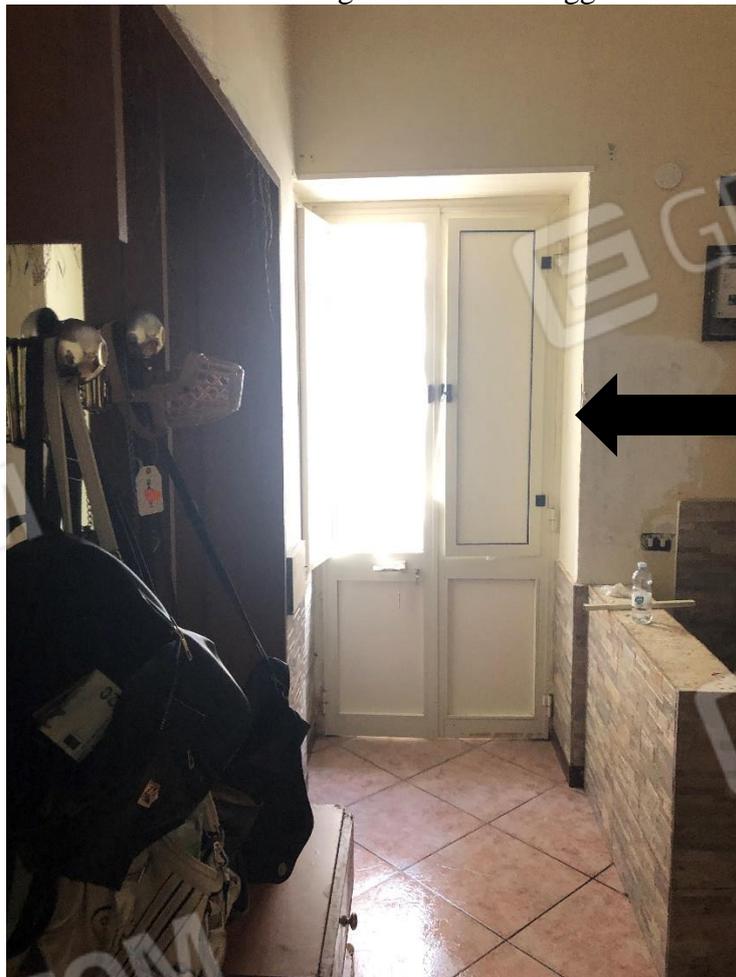
FOTO N.4-Vista ingresso da zona soggiorno

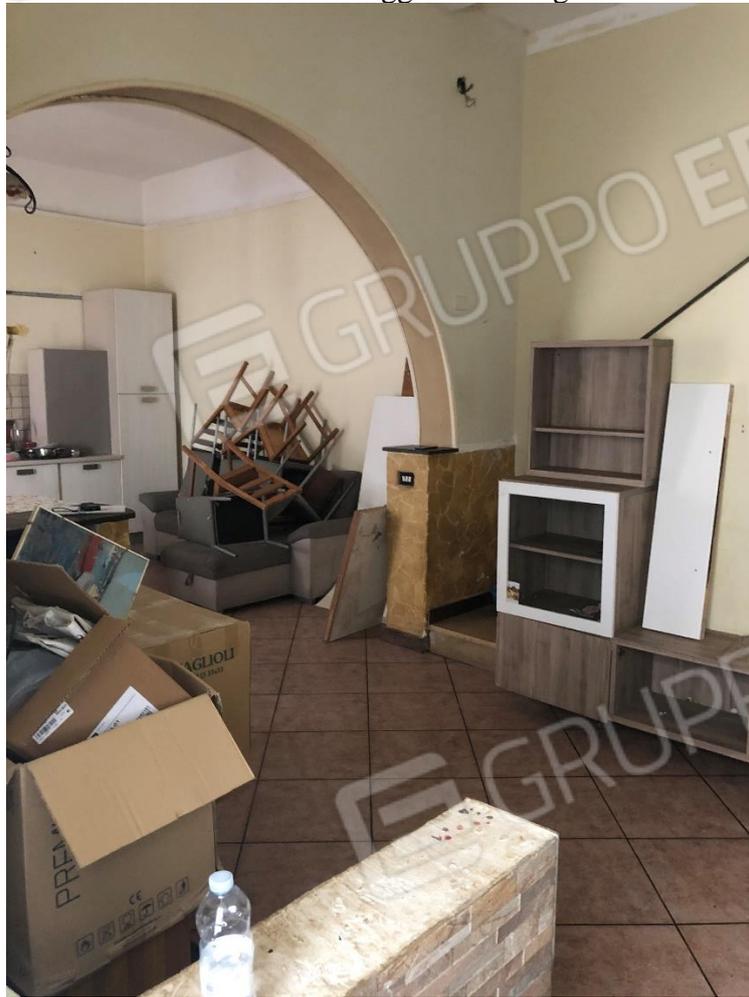
FOTO N.5-Vista soggiorno da ingresso

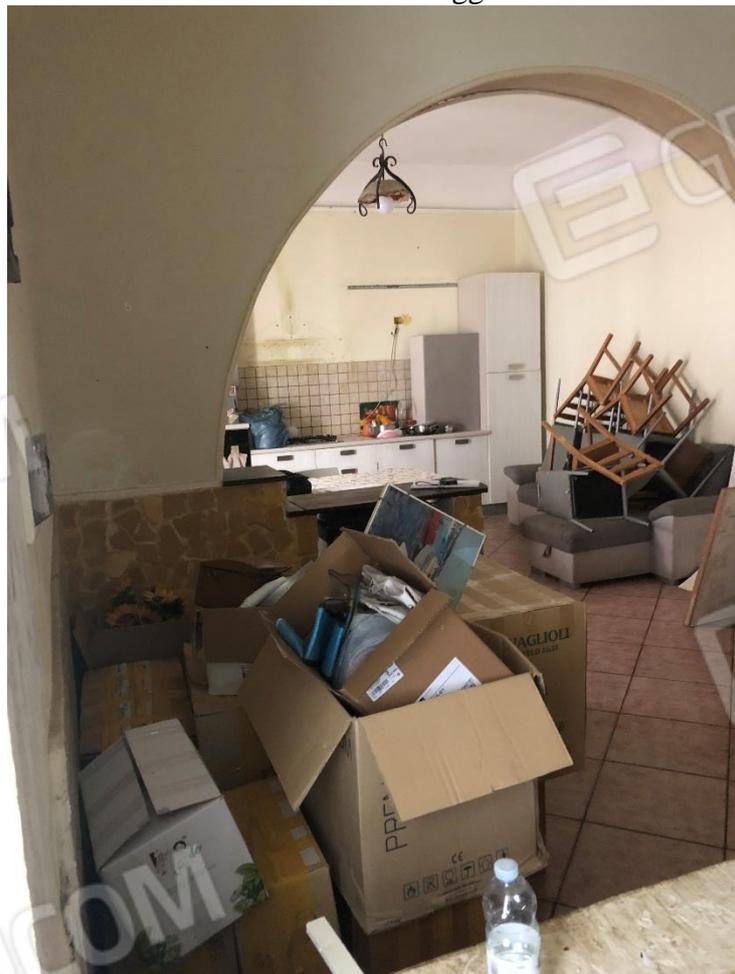
FOTO N.6-Vista soggiorno

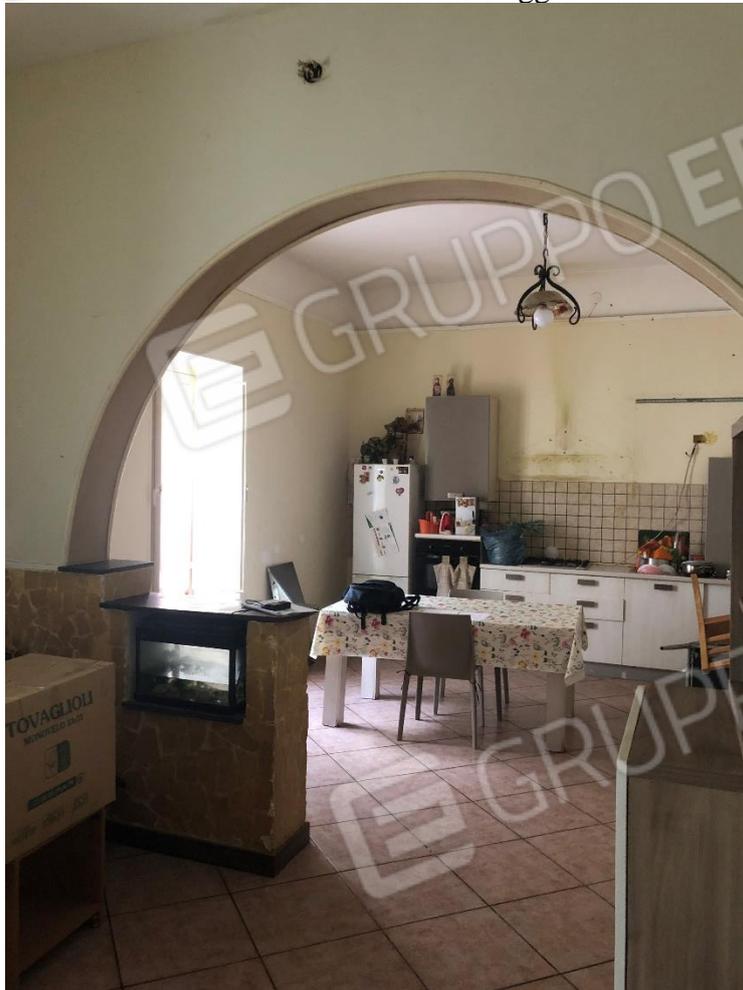
FOTO N.7-Vista cucina da soggiorno

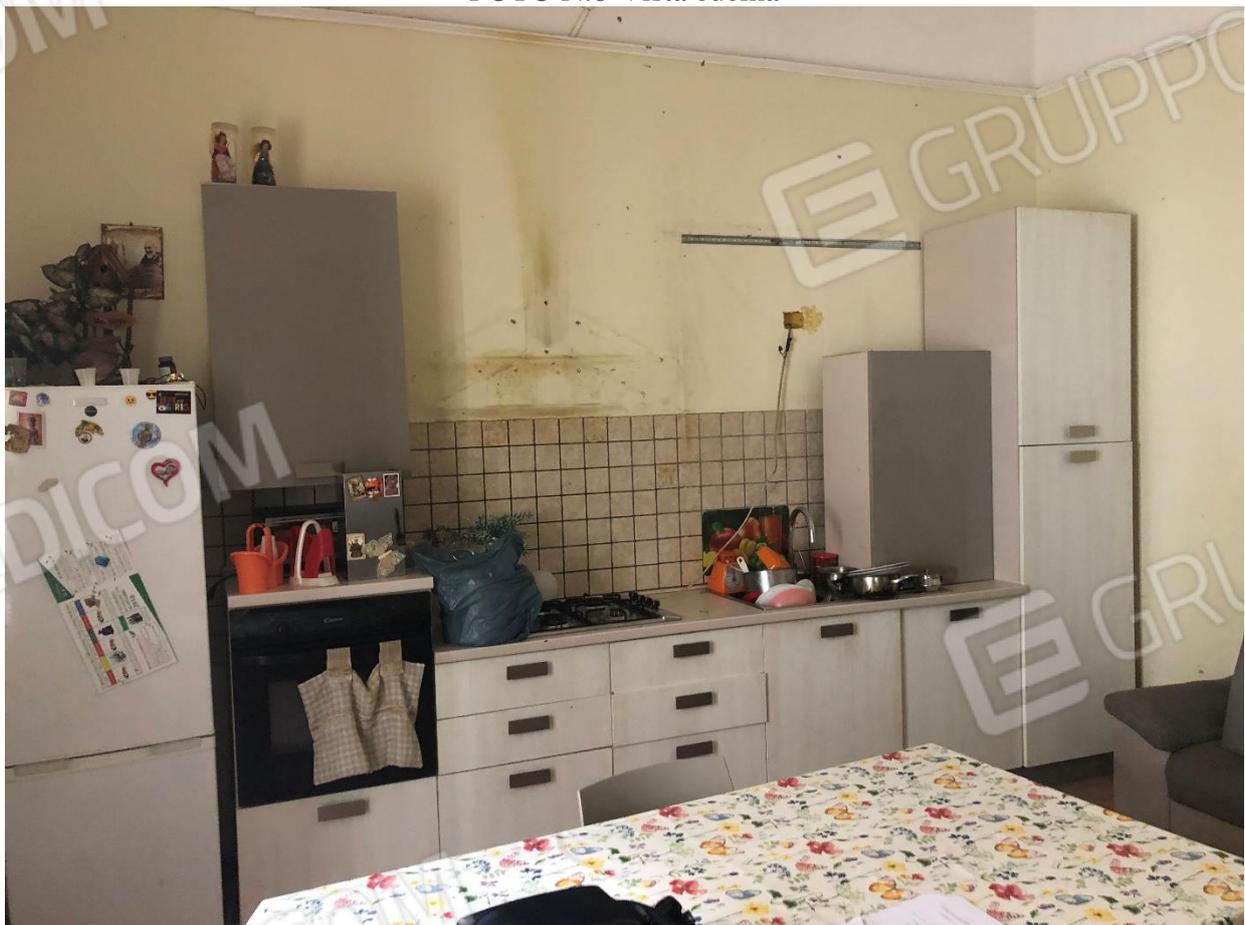
FOTO N.8-Vista cucina

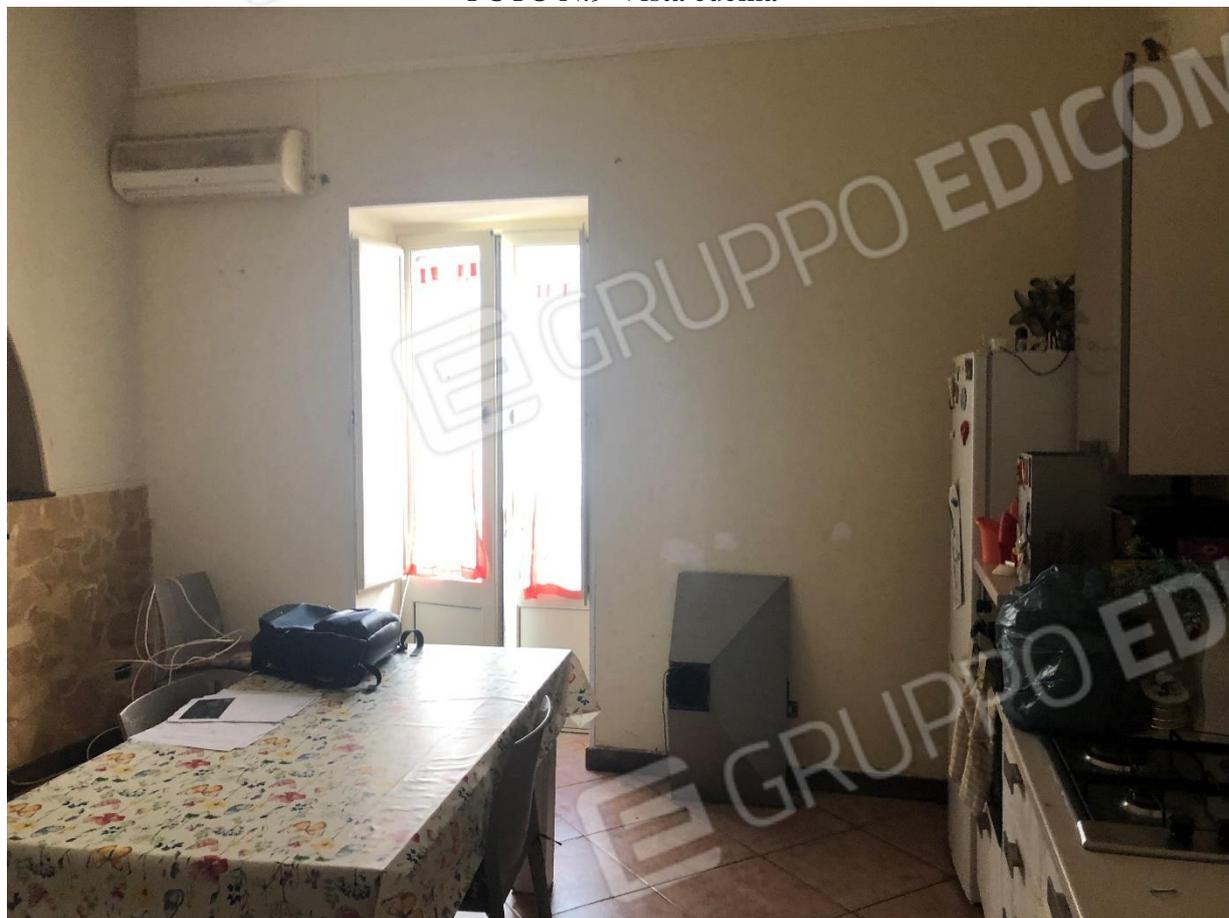
FOTO N.9-Vista cucina

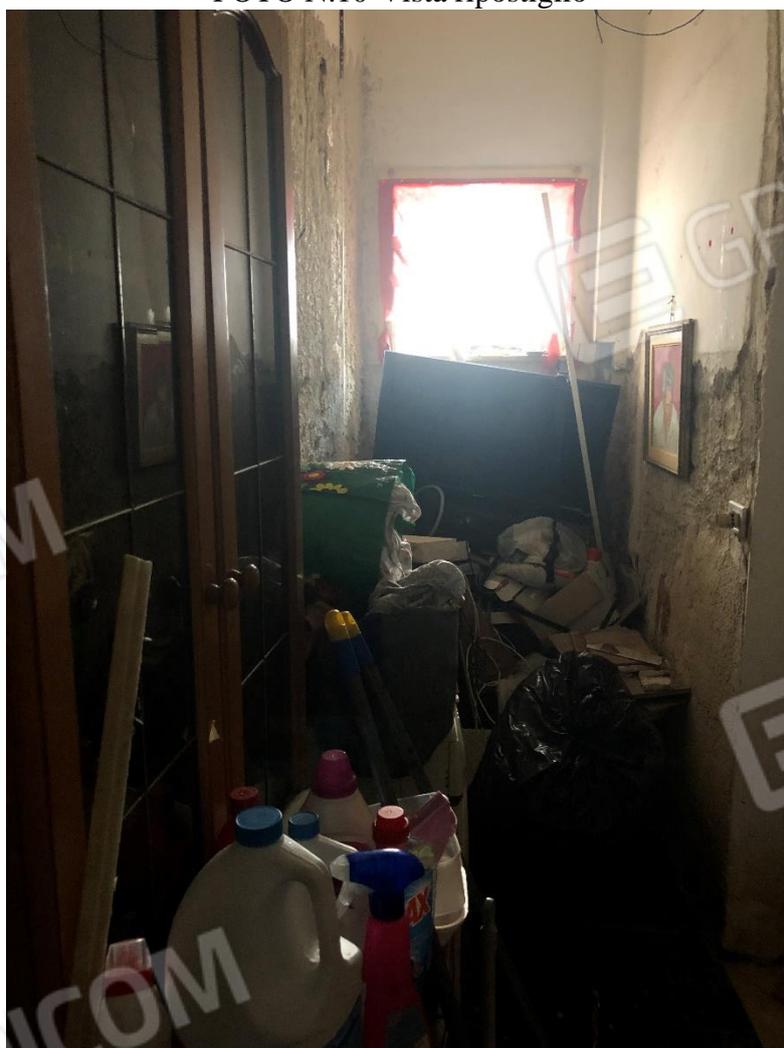
FOTO N.10-Vista ripostiglio

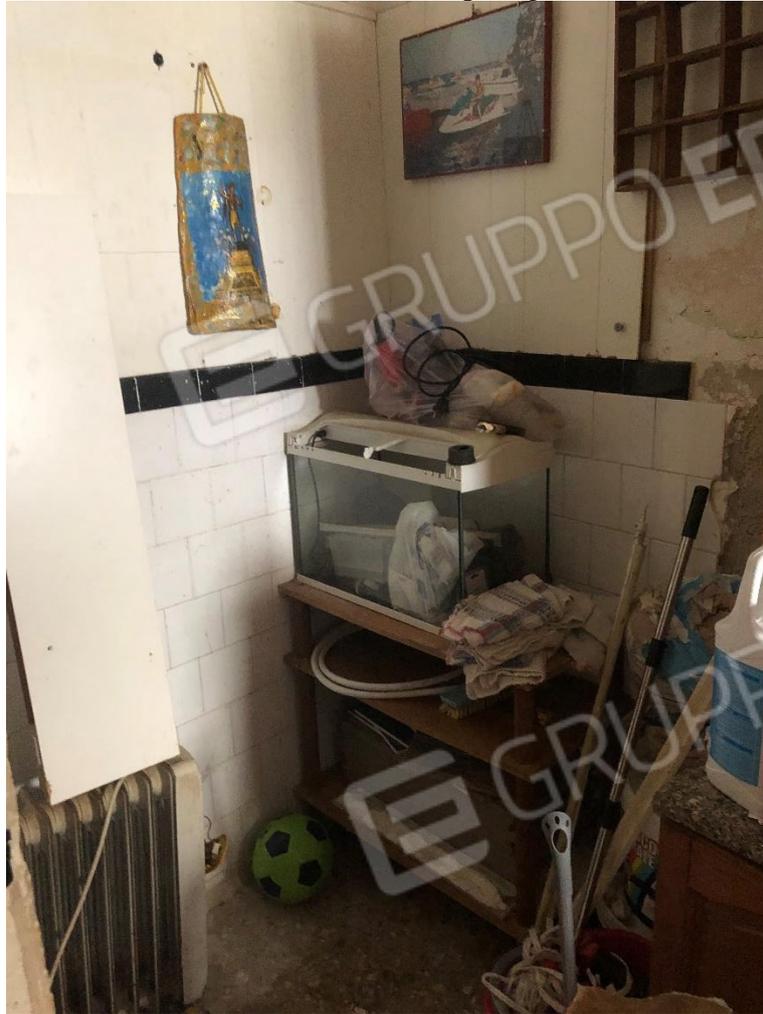
FOTO N.11-Vista ripostiglio

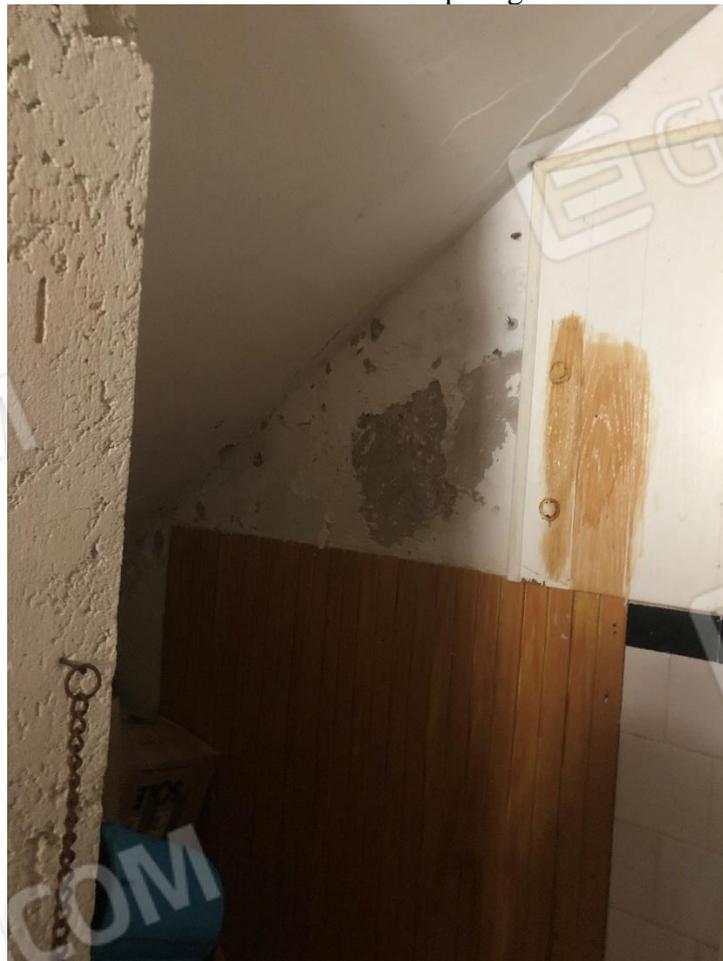
FOTO N.12-Vista ripostiglio

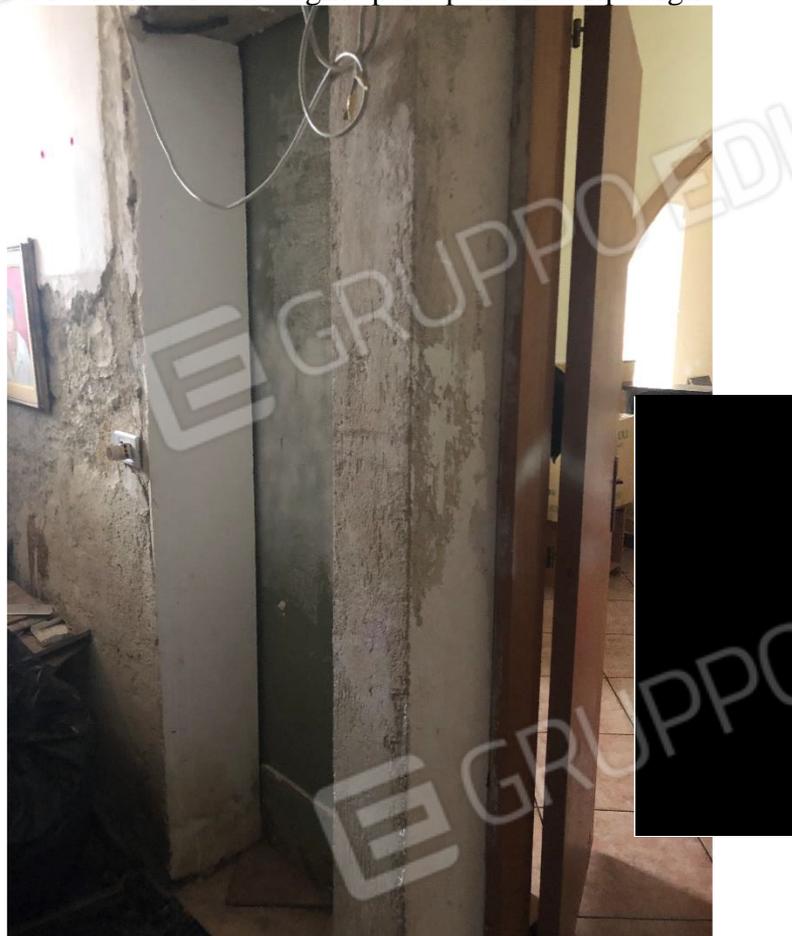
FOTO N.13-Vista dettaglio porta pannellata ripostiglio

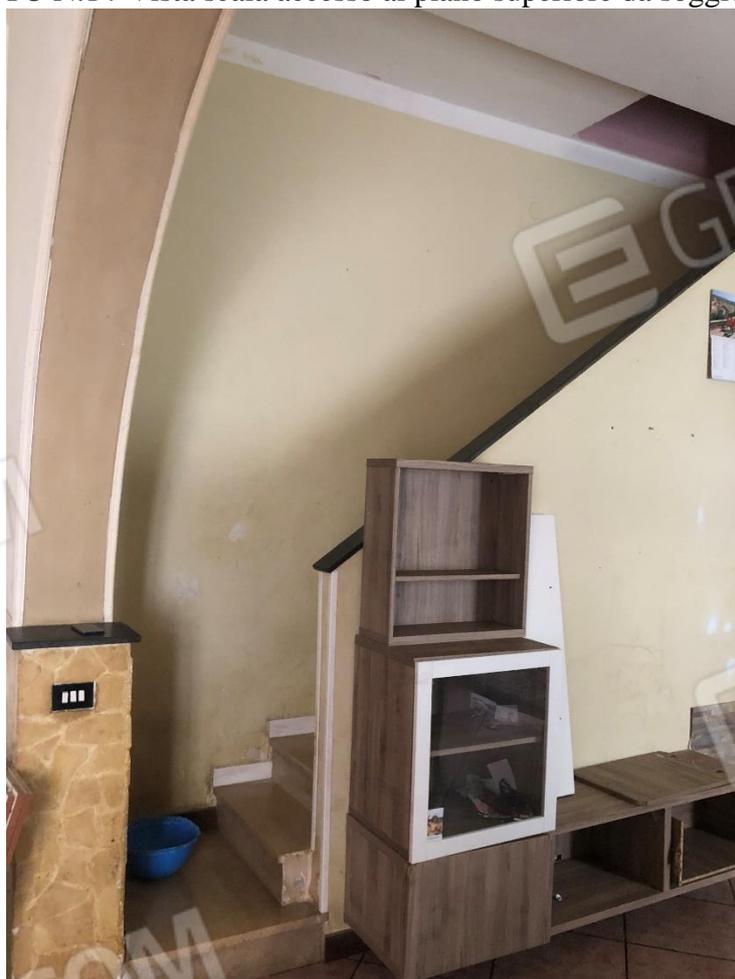
FOTO N.14-Vista scala accesso al piano superiore da soggiorno

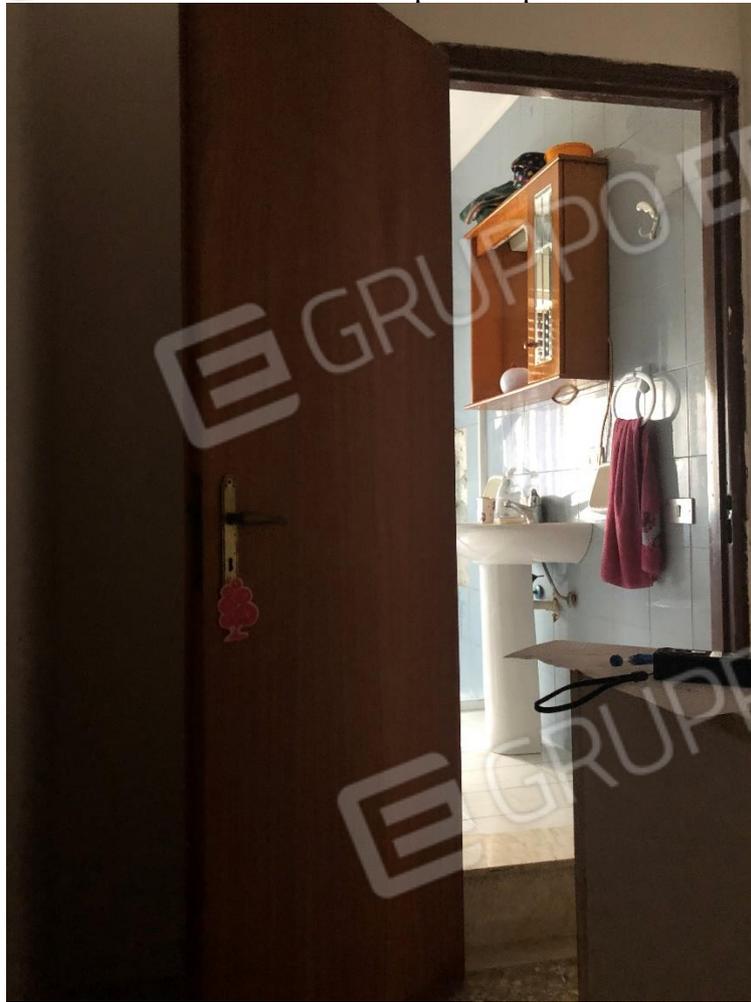
FOTO N.15-Vista accesso a piano superiore da scala

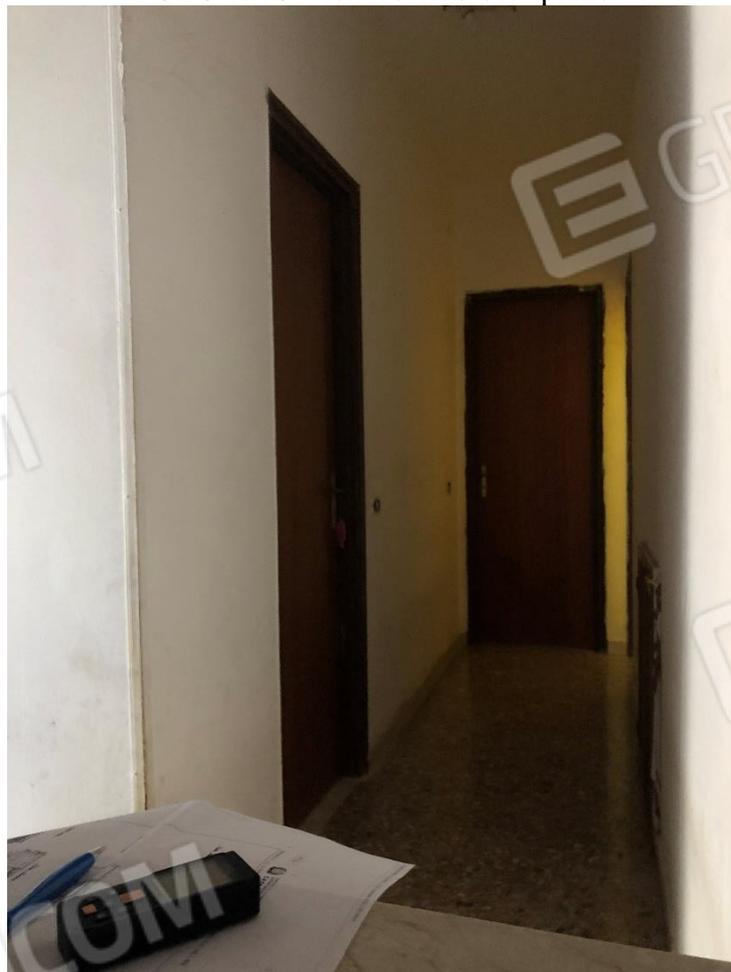
FOTO N.16-Vista corridoio 1° piano

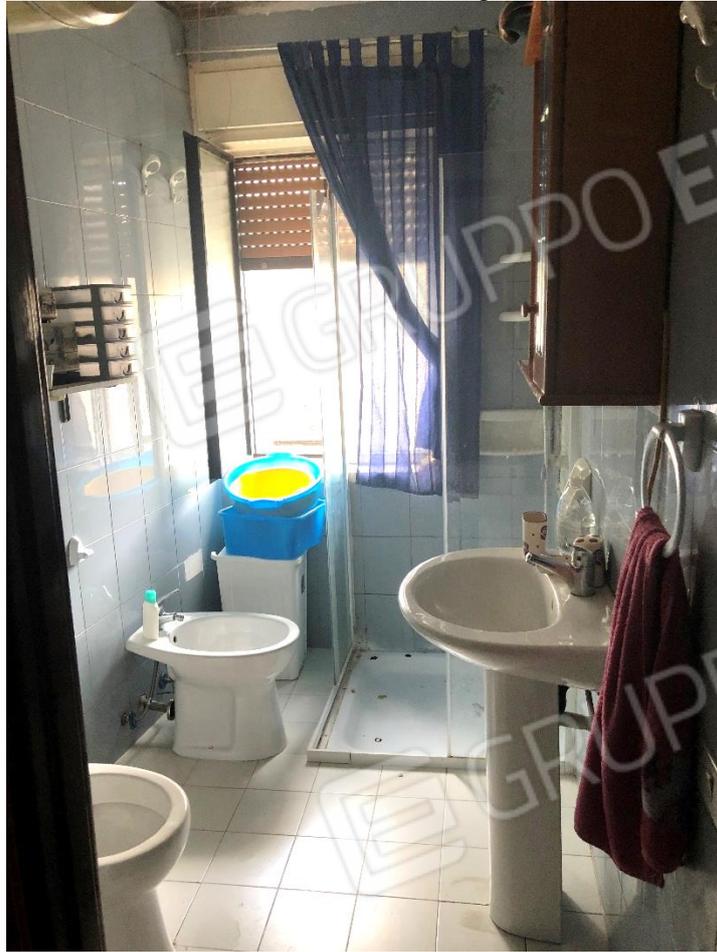
FOTO N.17-Vista bagno

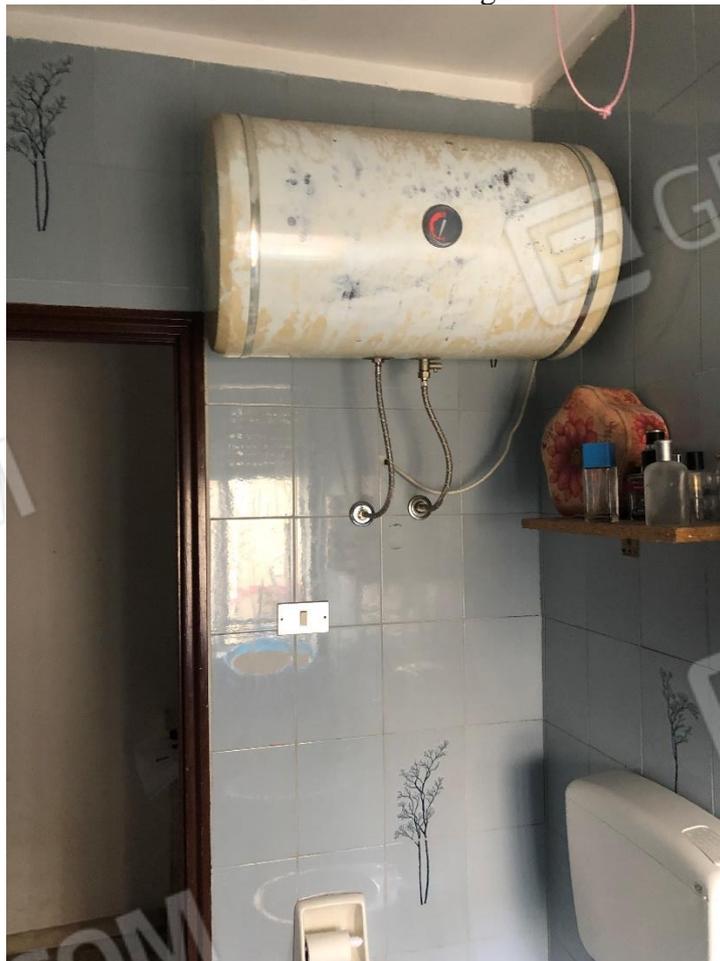
FOTO N.18-Vista bagno

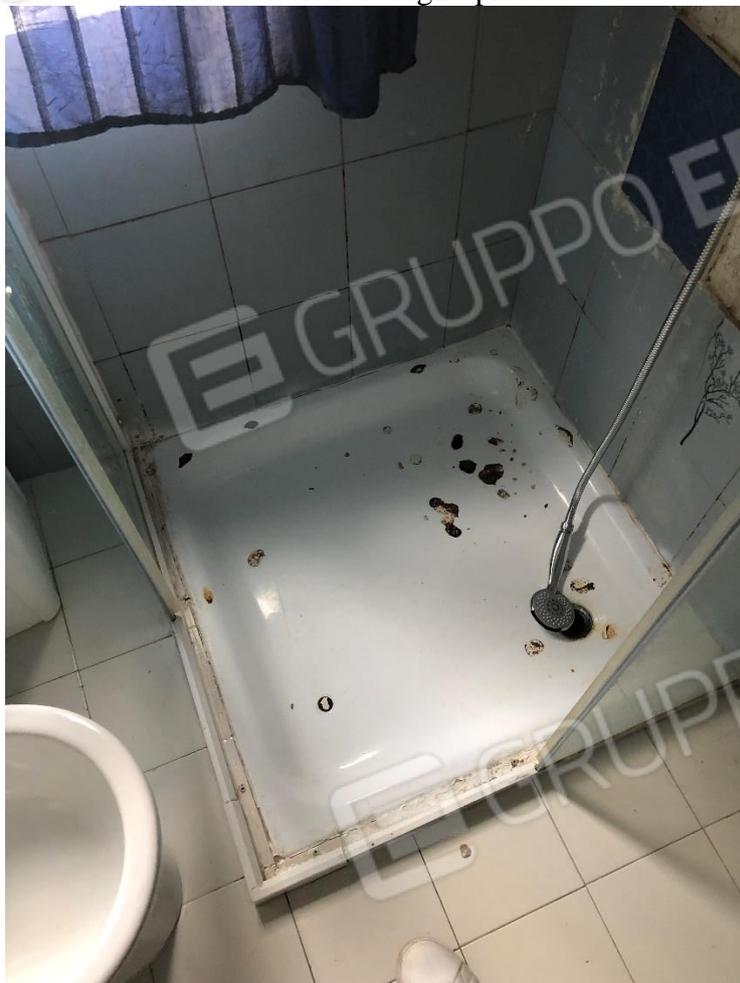
FOTO N.19-Vista dettaglio piatto doccia

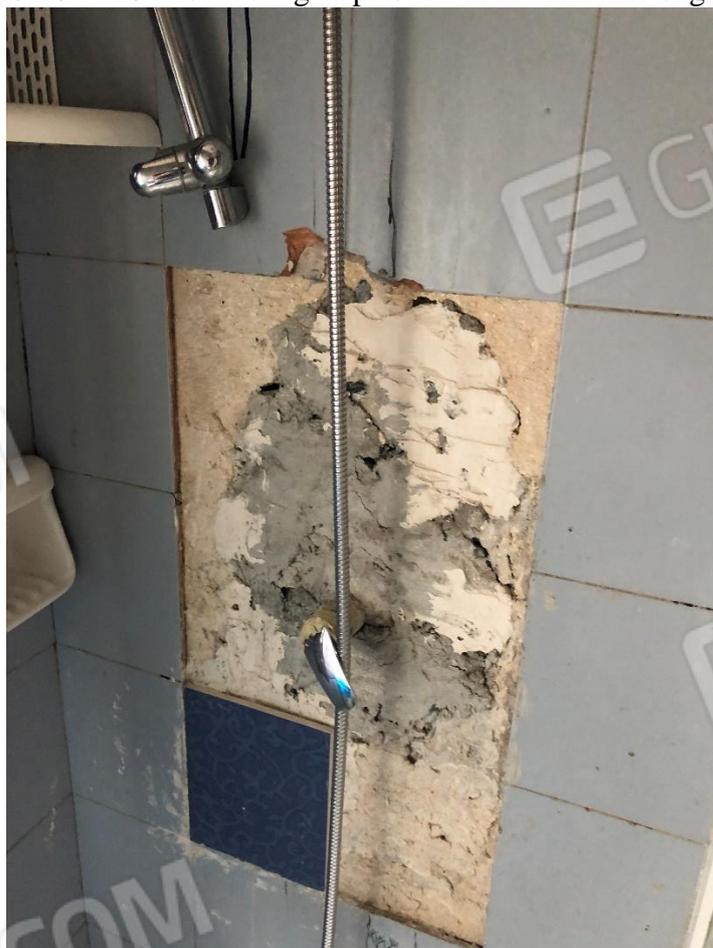
FOTO N.20-Vista dettaglio piastrellatura mancante bagno

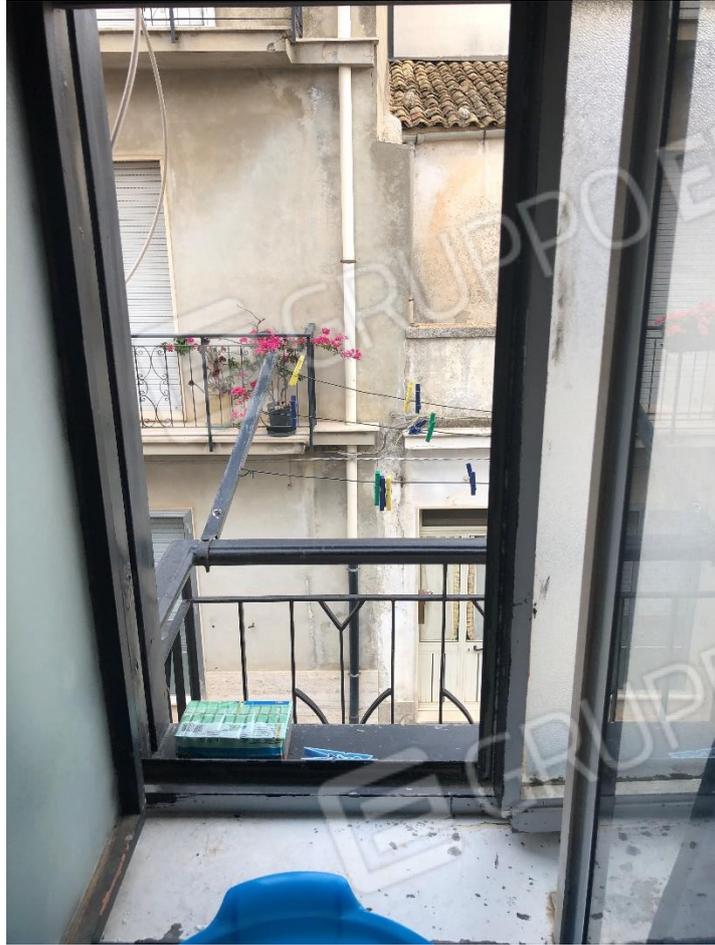
FOTO N.21-Vista dettaglio infisso bagno

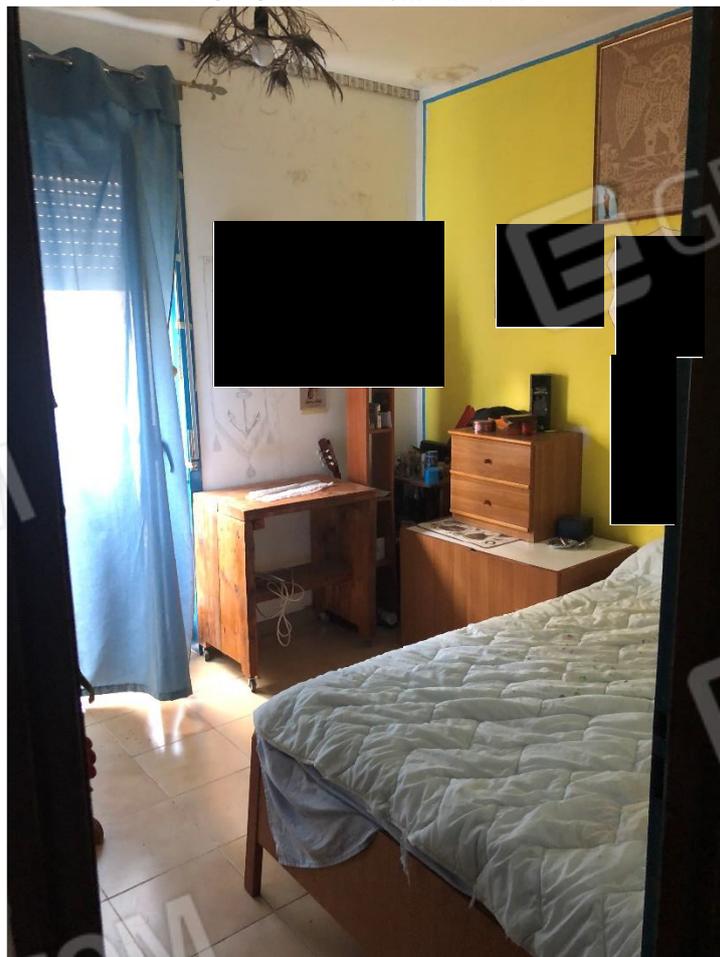
FOTO N.22-Vista camera 1

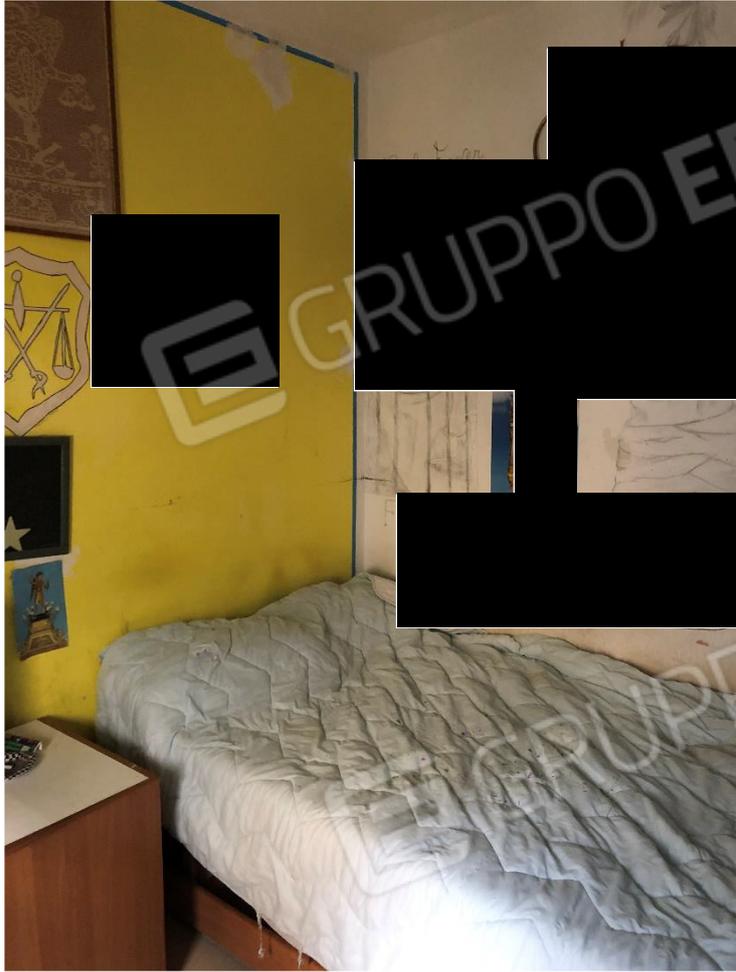
FOTO N.23-Vista camera 1

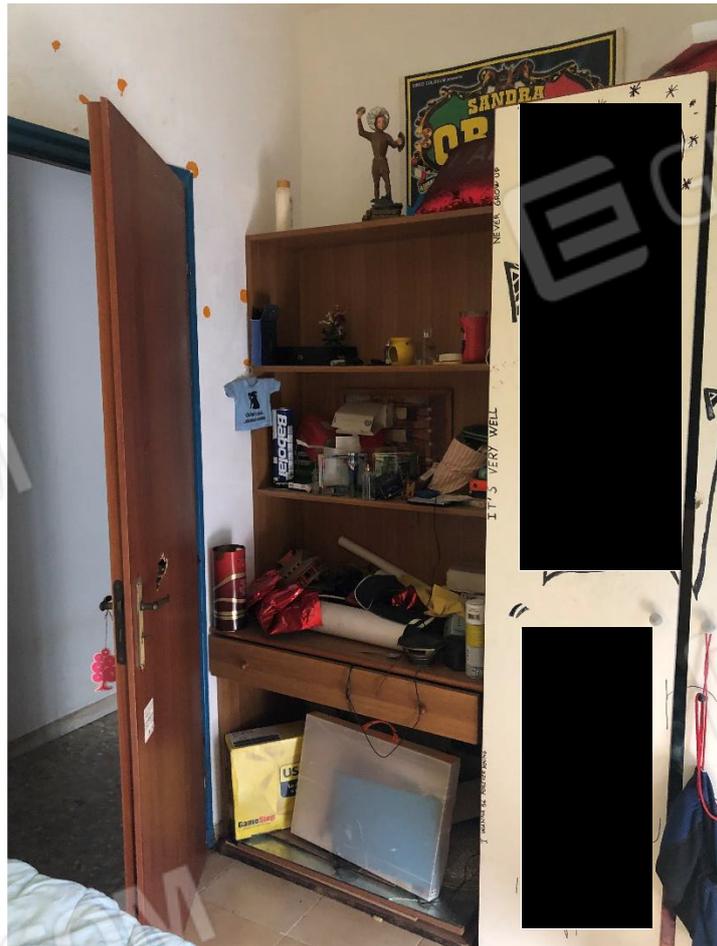
FOTO N.24-Vista camera 1

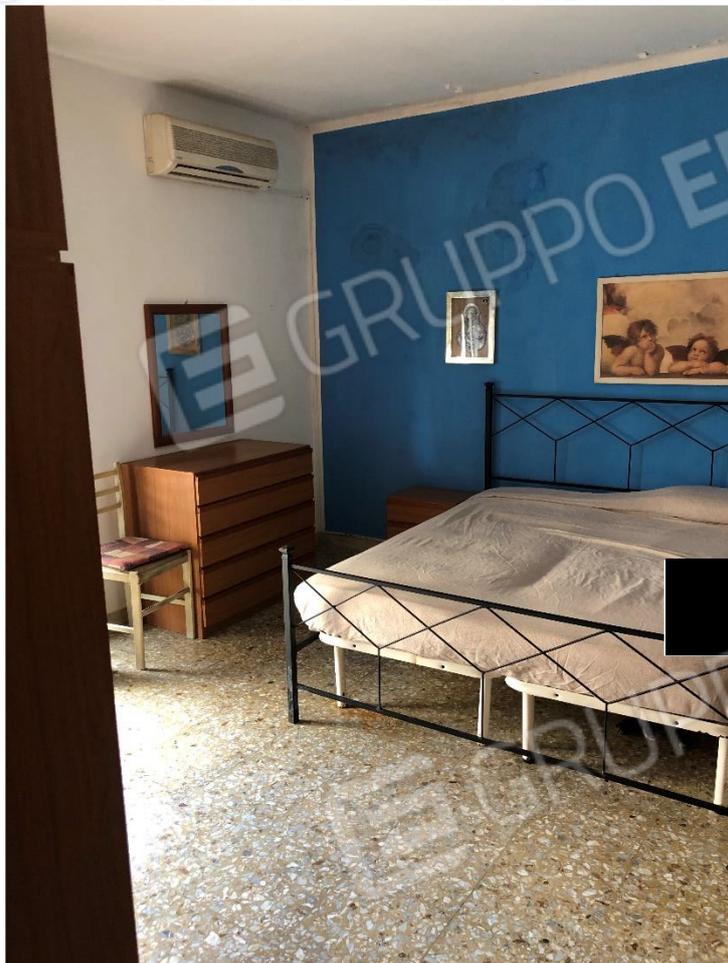
FOTO N.25-Vista camera letto 2

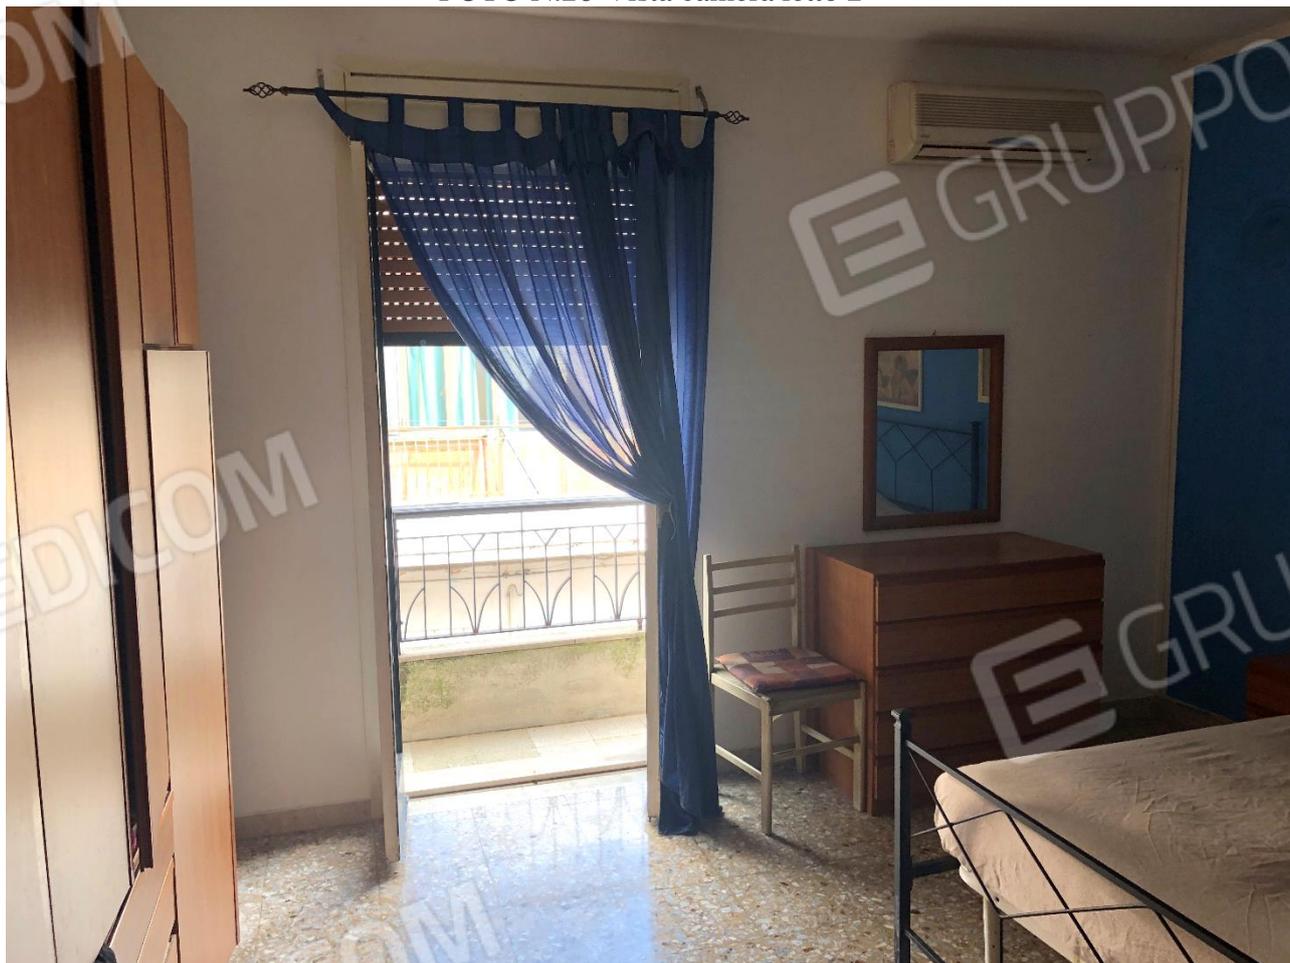
FOTO N.26-Vista camera letto 2

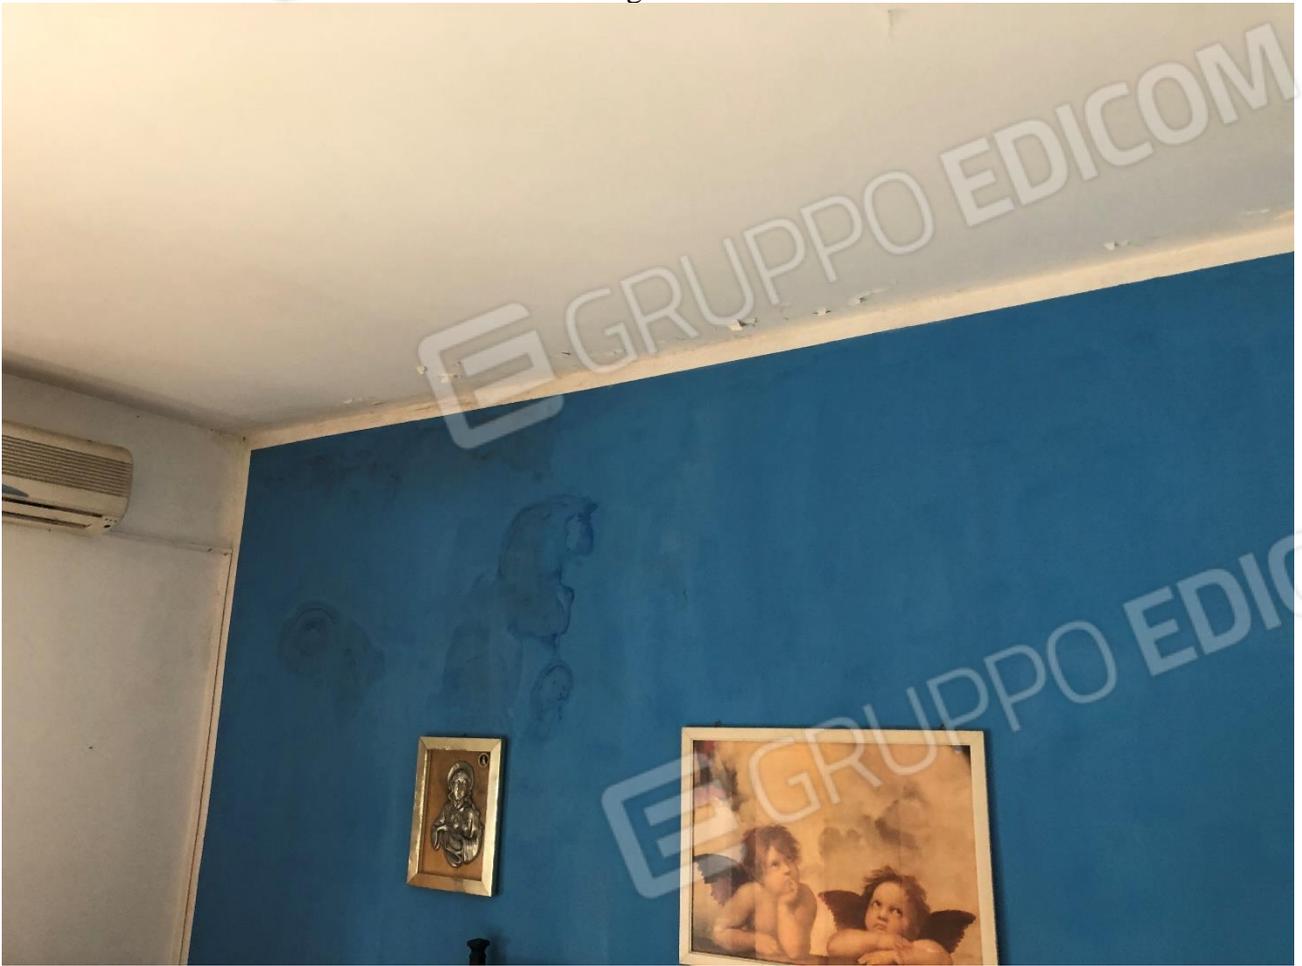
FOTO N.27-Vista dettaglio umidità camera letto 2

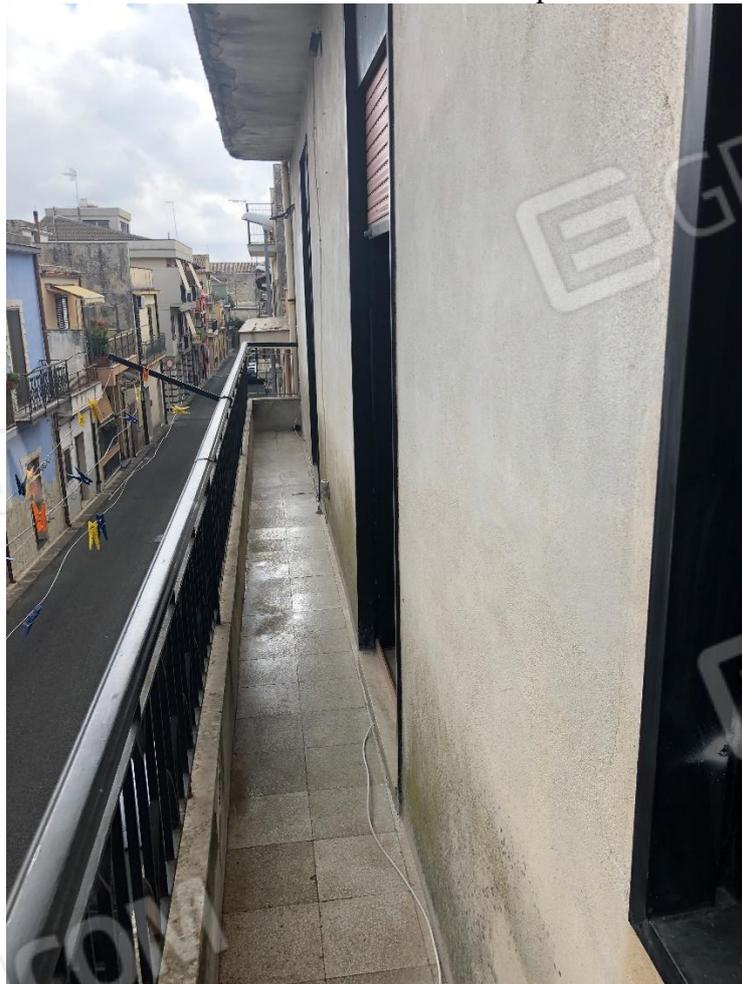
FOTO N.28-Vista balcone 1° piano

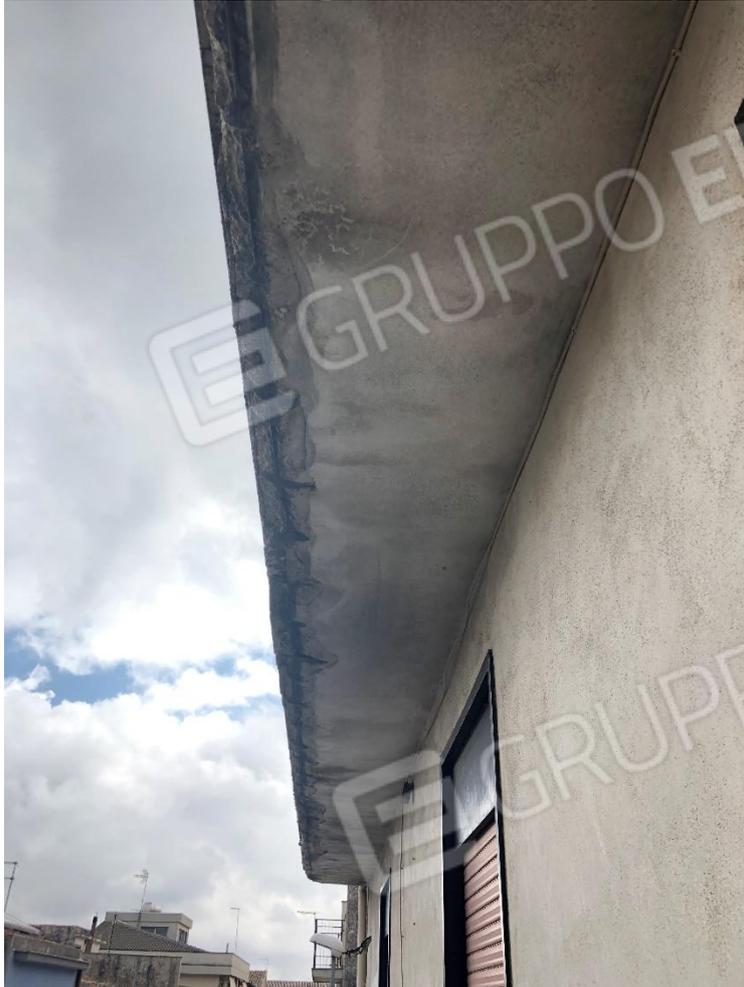
FOTO N.29-Vista dettaglio sottobalcone da primo piano

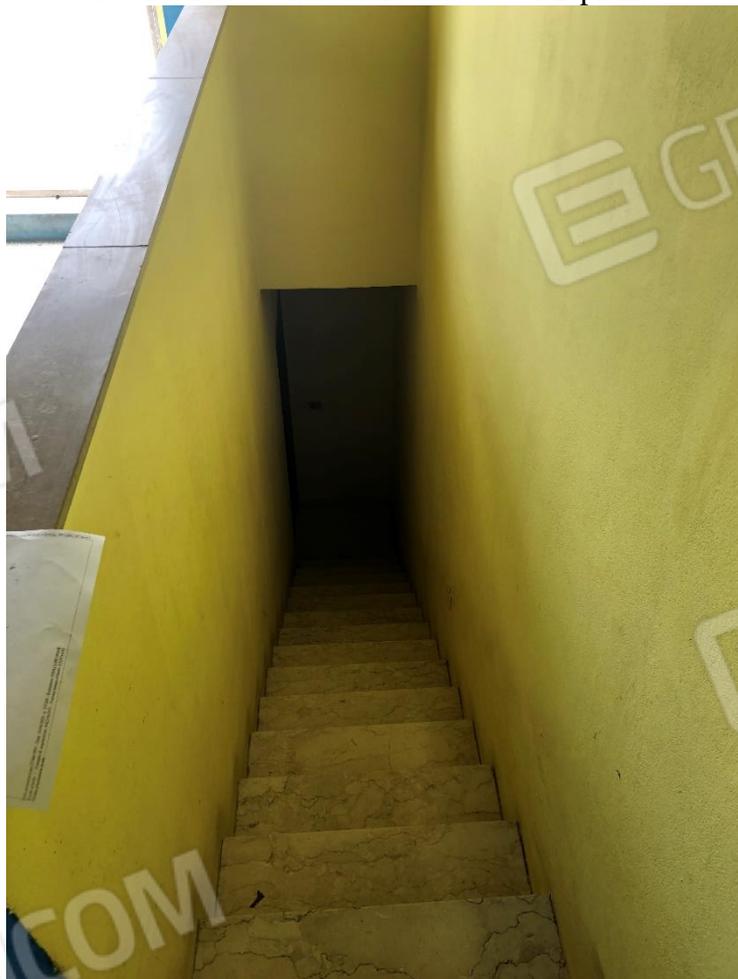
FOTO N.30-Vista scala accesso al 2° piano
