ELABORATO FOTOGRAFICO

FOTO N.1-Vista aerofotogrammetrica zona Lentini (Siracusa)

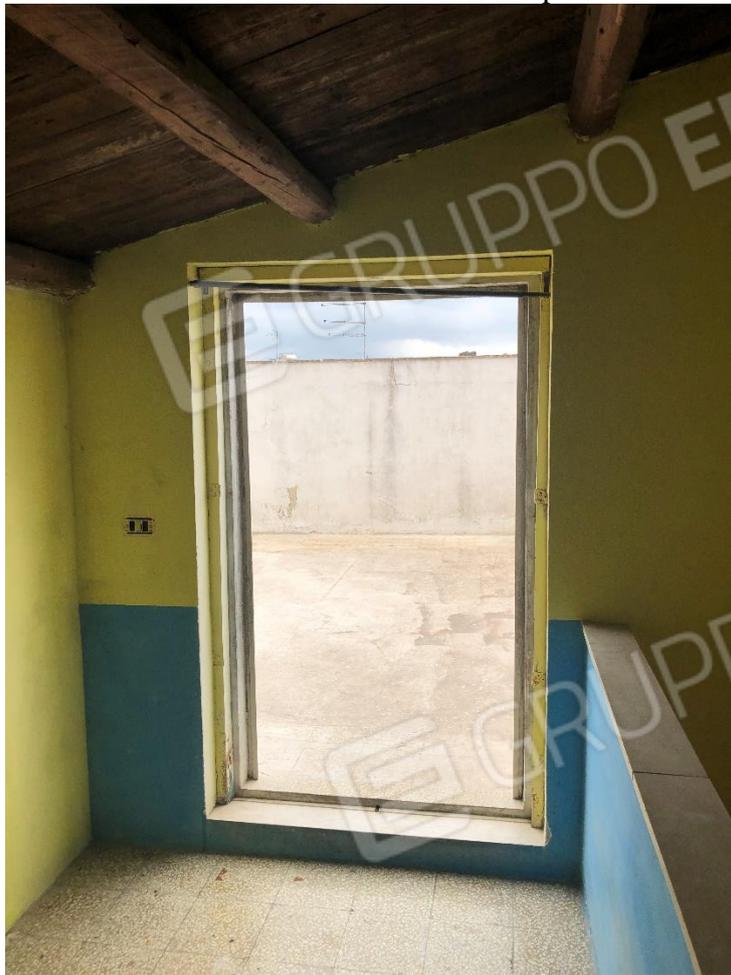
FOTO N.31-Vista lavanderia 2° piano

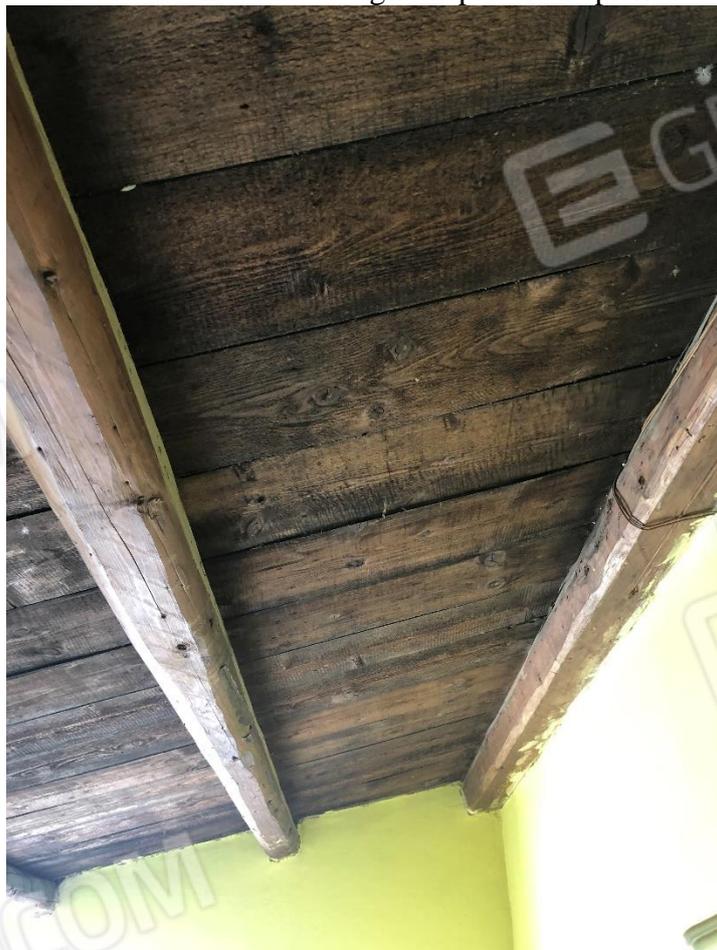
FOTO N.32-Vista dettaglio copertura 2° piano

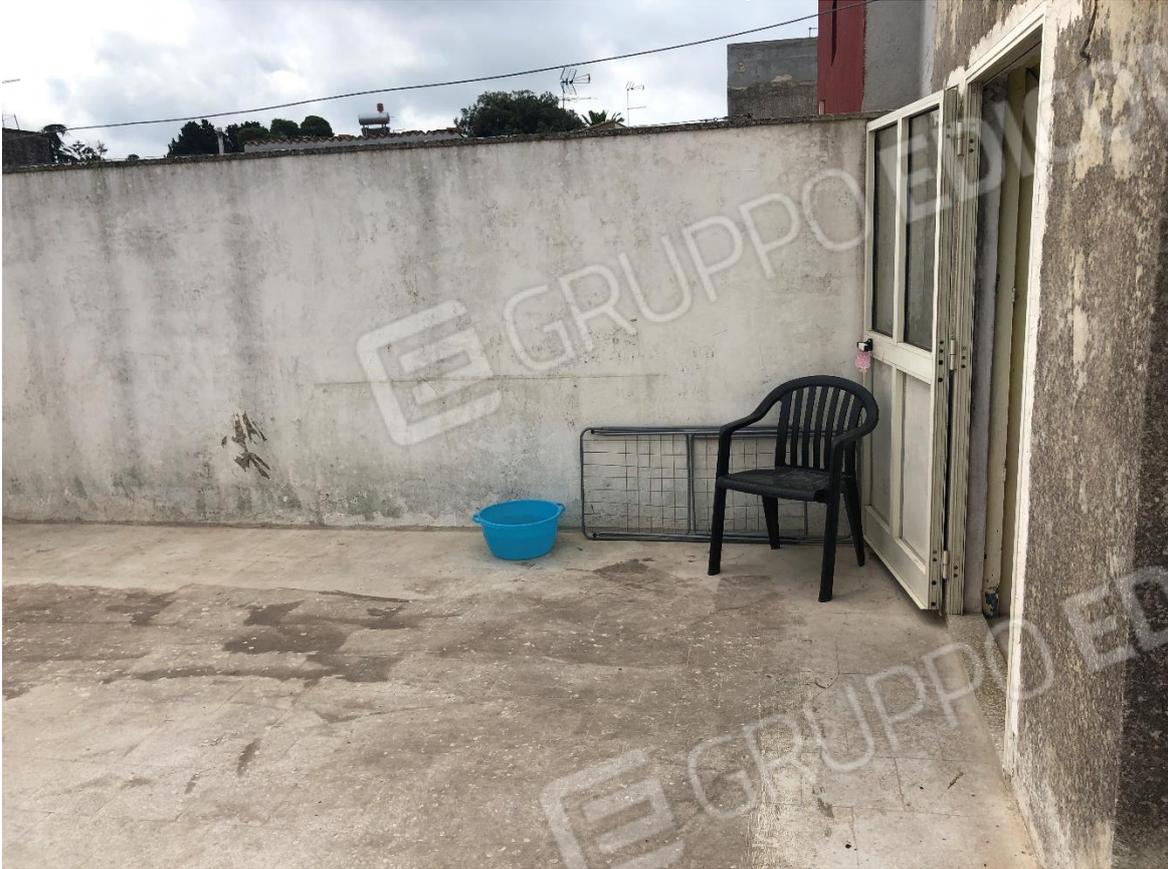
FOTO N.33-Vista terrazza 2° piano

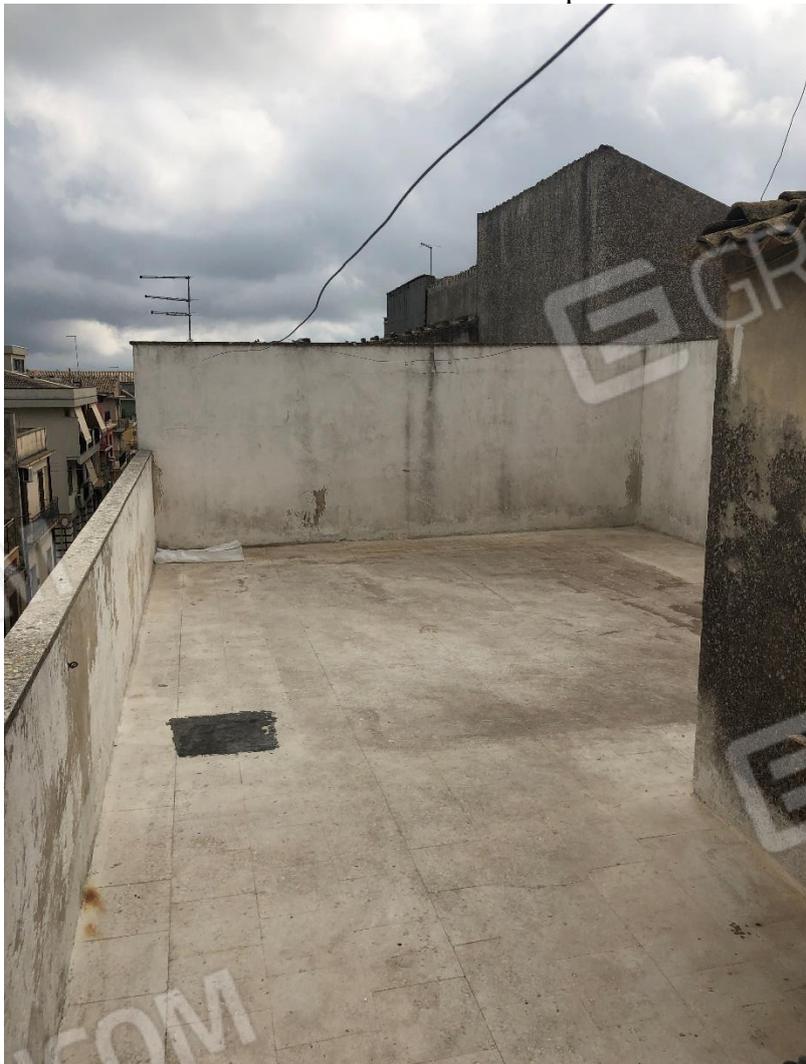
FOTO N.34-Vista terrazza 2° piano

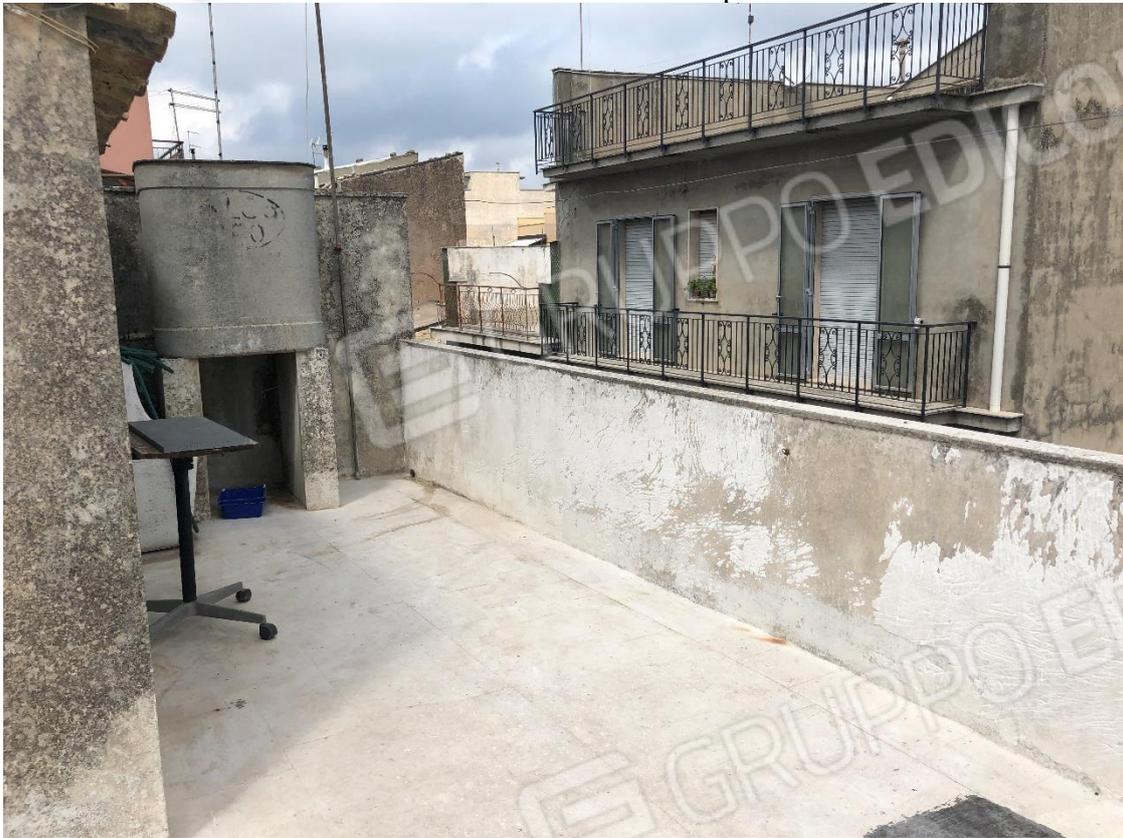
FOTO N.35-Vista terrazza 2° piano

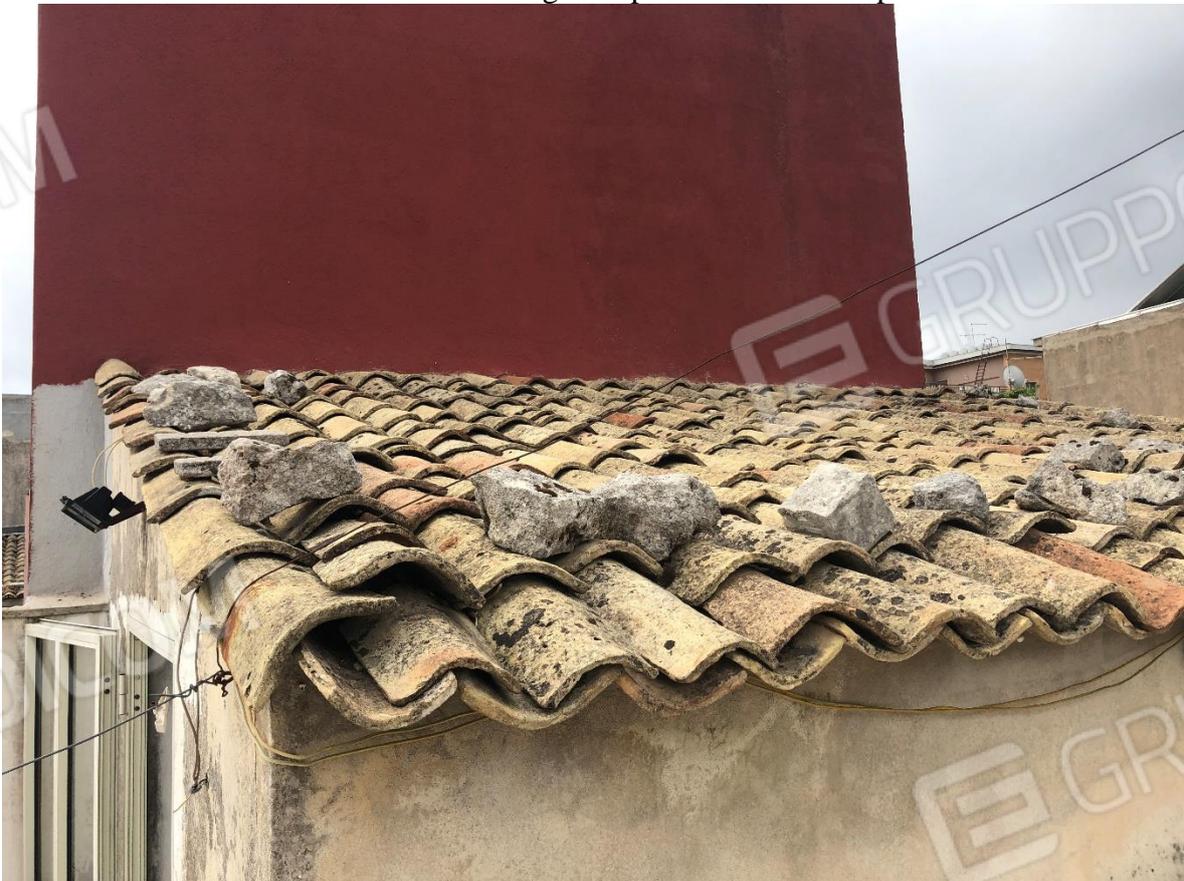
FOTO N.36-Vista dettaglio copertura terrazza 2° piano
