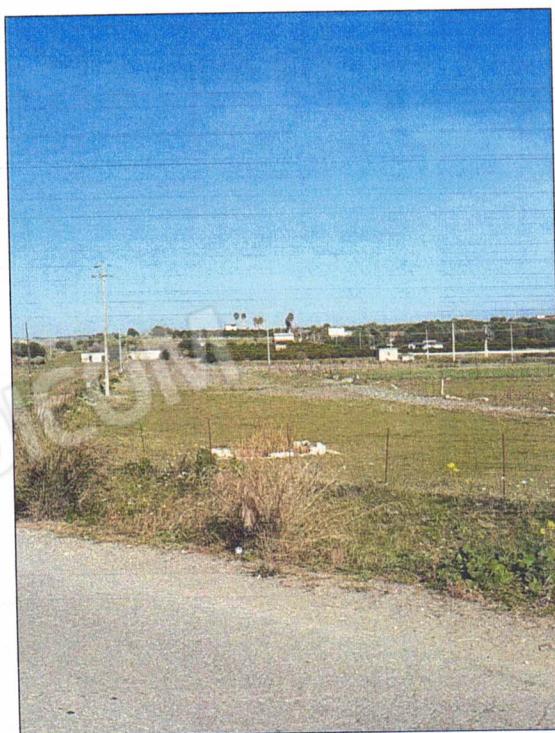
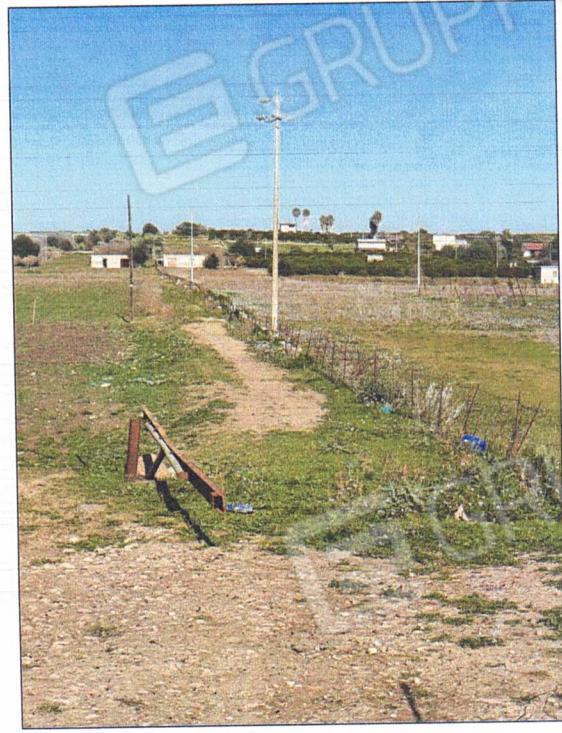
Foto 5-6 - Vista della particella 55 da strada di uscita dalla SS385. Alla proprietà si accede tramite barra carrabile. Essa non è coltivata ed è recintata. Il terreno è pianeggiante e adatto alla coltivazione di piante arboree ed erbacee.

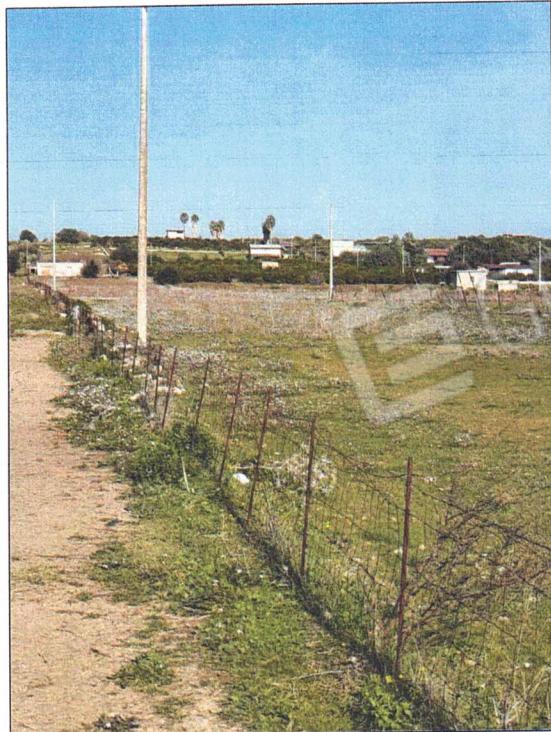
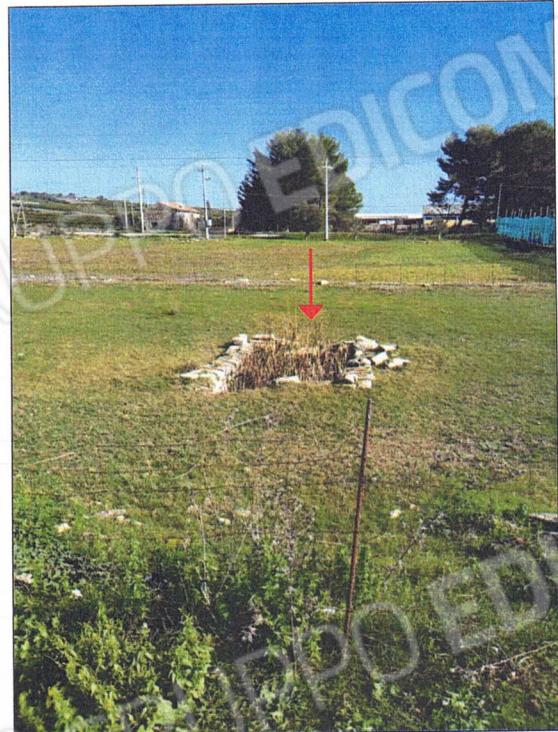
**Foto 7-8 - Vista di confine della particella 55 con stradella interpoderale.
La recinzione è costituita da barre di acciaio e rete in ferro.
Sono presenti tubazioni interrate che convogliano le acque in un punto di raccolta.**

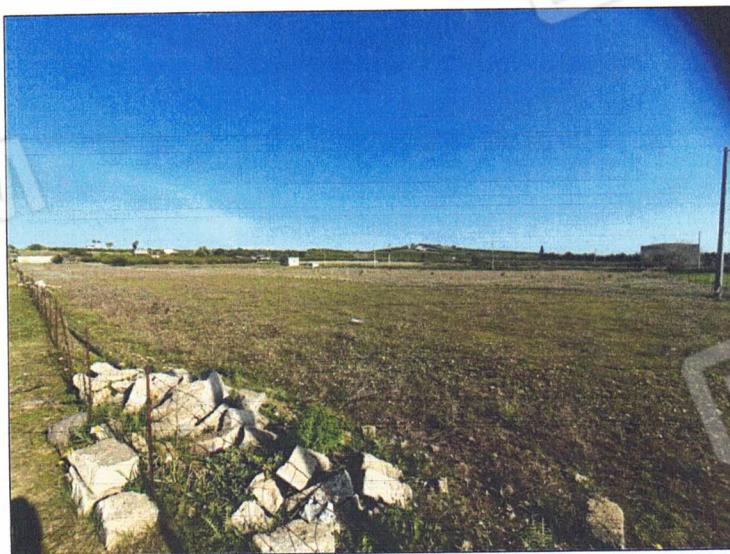
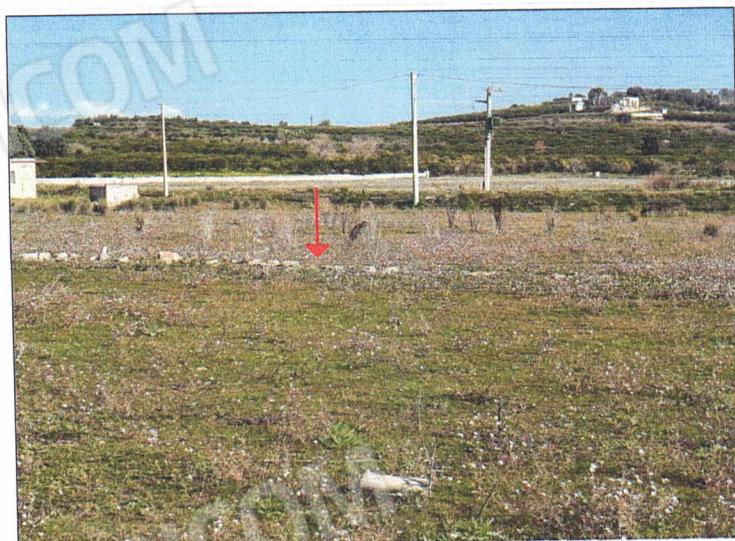
**Foto 9-10 - Foto della
particella 55 in parte recintata
e in parte delimitata con filari
in pietra.
Sono presenti le tubazioni del
consorzio di bonifica, e
precedentemente il terreno
era coltivato con impianto a
pioggia.**

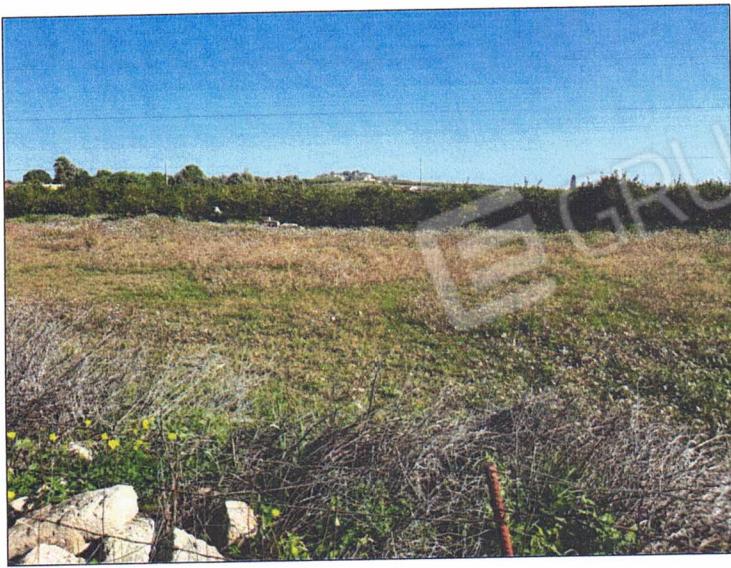
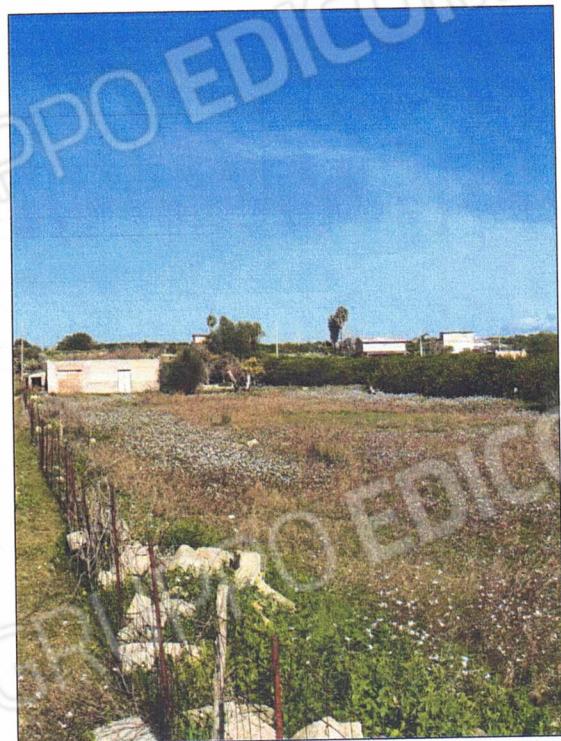
**Foto 11-12 - Foto del confine non recintato tra la particella di terreno 55 e 913. Il terreno prosegue con un andamento pressoché pianeggiante.
Vista del deposito sovrastante la particella 913.**

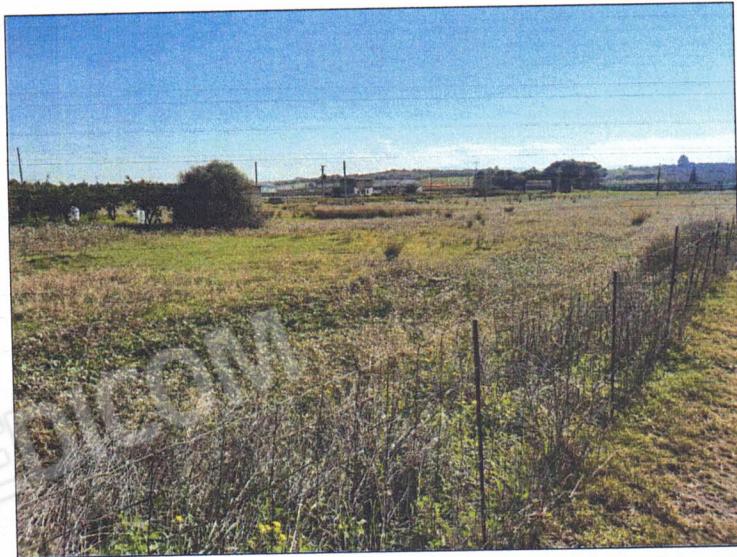
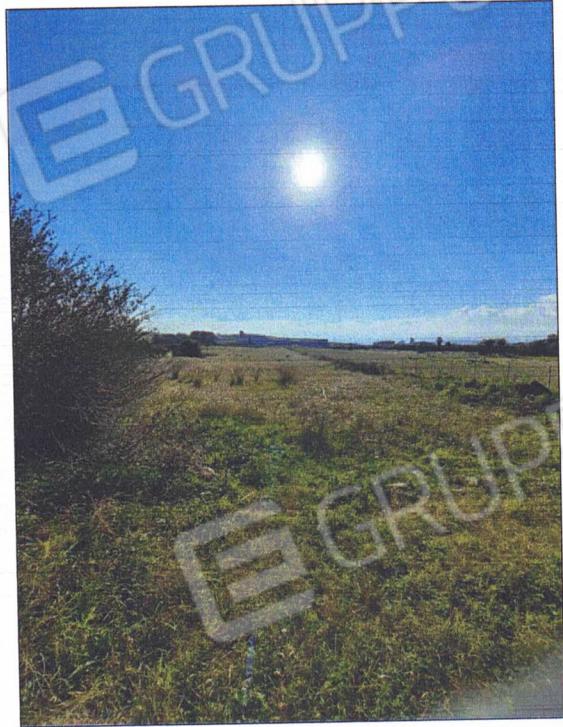
**Foto 13-14 - Fotografie del terreno (particelle 55 e parte 913) scattate dal fabbricato adibito a deposito.
Vi è una buona salubrità dell'aria ed esposizione al sole.**

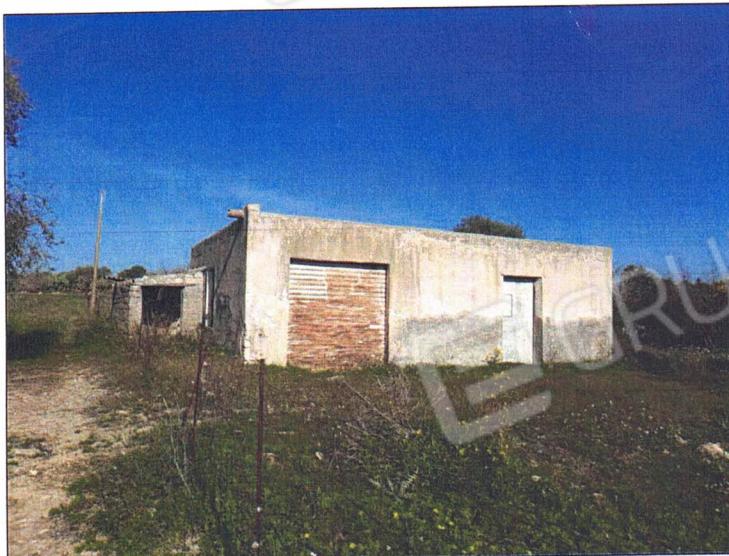
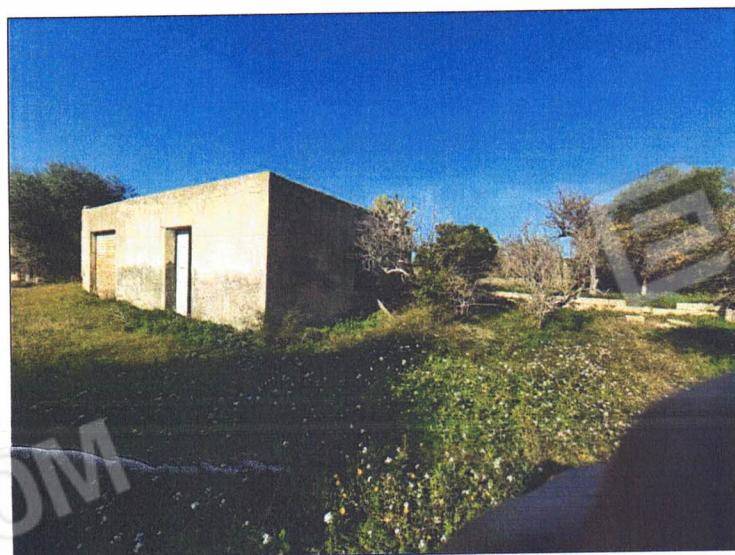
Foto 15-16 - Foto dei prospetti del deposito non in buono stato conservativo. Si accede a mezzo di porta garage e portone.

E' presente un ambiente esterno destinato a forno.

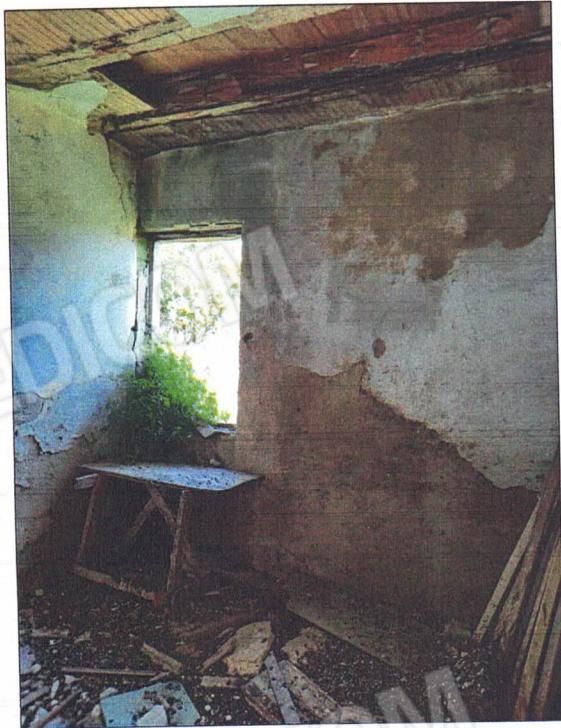
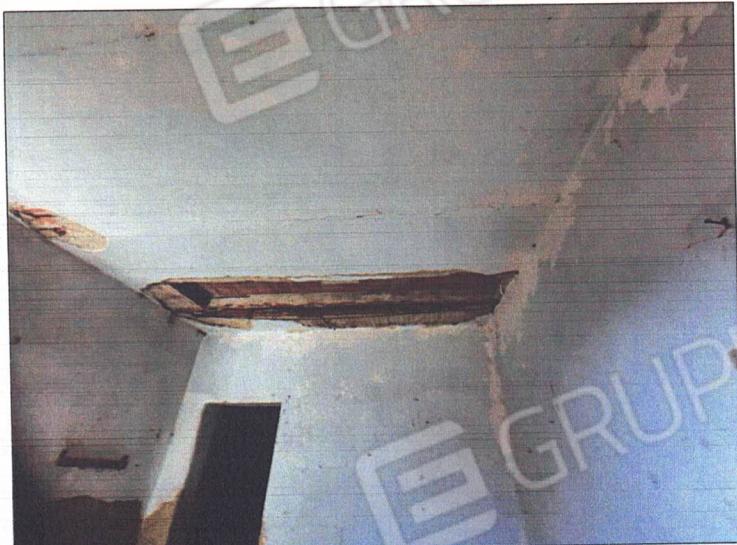
Foto 17-18 - Viste del deposito 1 in pessimo stato conservativo con solai misti e pareti in muratura danneggiati da infiltrazioni di acqua e umidità.

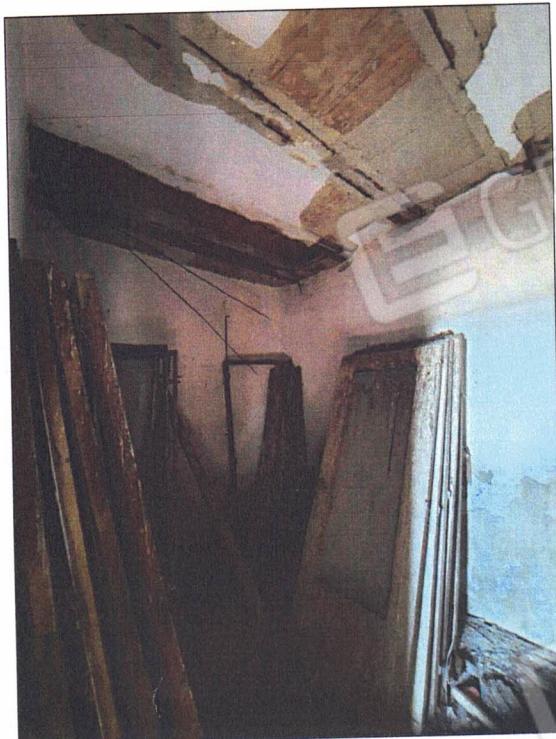
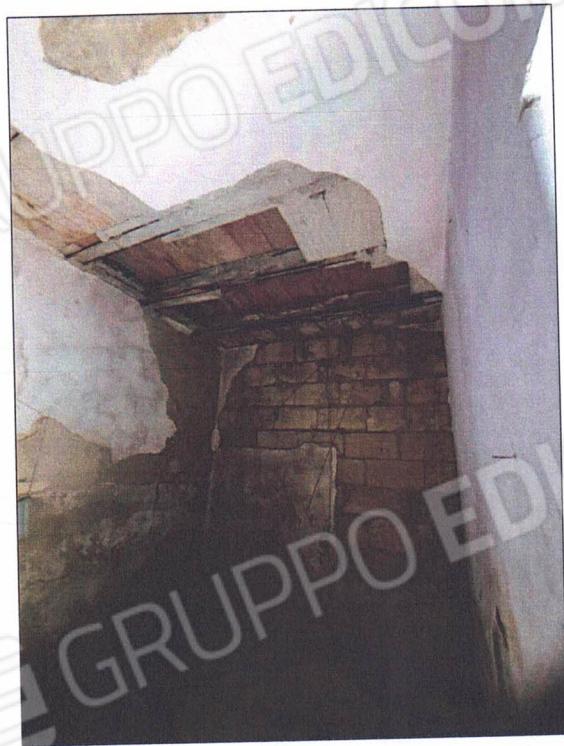
Foto 19-20 - Foto del deposito 2 a cui si accede dal deposito 1. L'ambiente non ha affacci sull'esterno; l'armatura del solaio è deteriorata e vi sono distacchi e crolli di strati di intonaco.

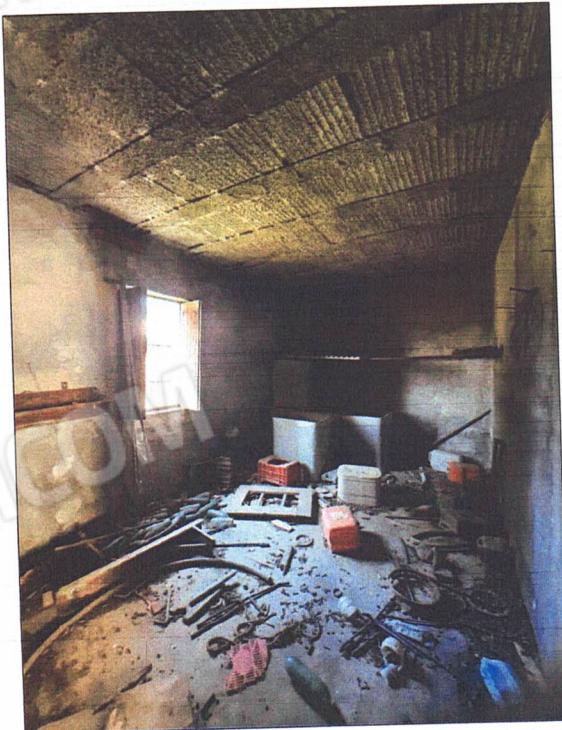
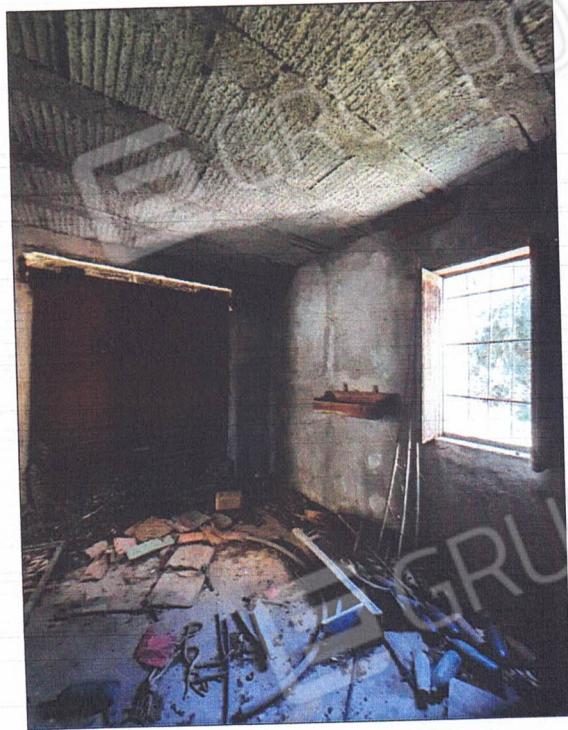
Foto 21-22 - Foto del deposito 3 a cui si può accedere dal deposito 1 e dall'esterno attraverso porta garage. Tale ambiente presenta un'apertura finestrata in legno e non è rifinito nell'intonaco. L'immobile non è dotato di impianti.

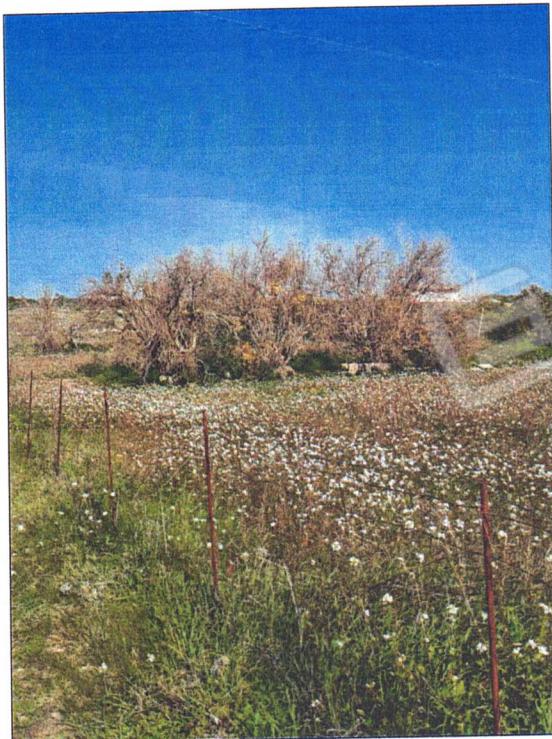
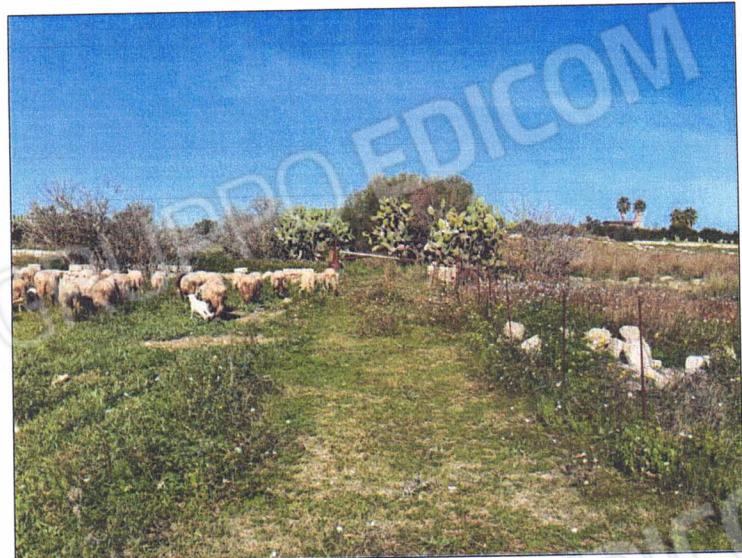
Foto 23-24 - Foto della particella 913 recintata solo nel confine con stradella interpoderale, con accesso chiuso da barra carrabile. Il terreno è pianeggiante e non è coltivato.

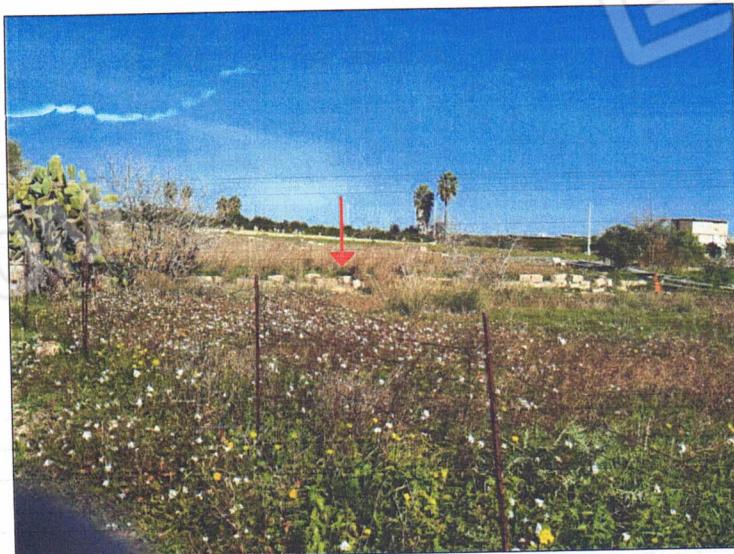
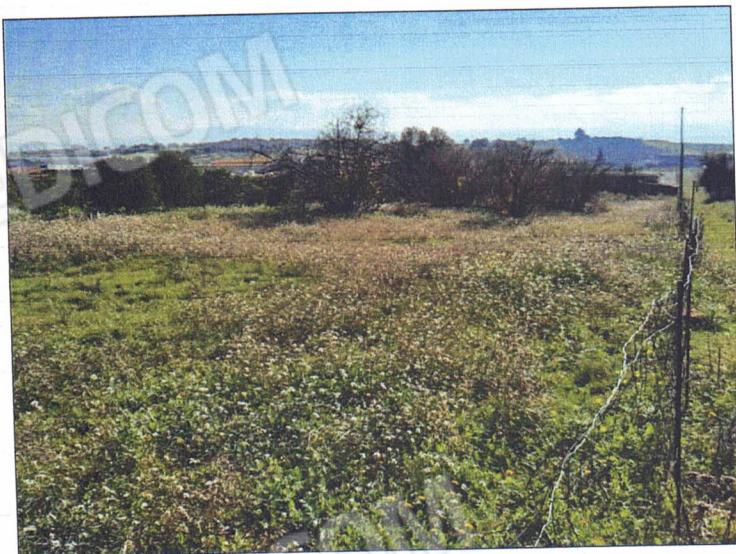
Foto 25-26 - Vista dei filari di pietra che delimitano il confine del terreno (particella 913) con altra proprietà.
