RILIEVO FOTOGRAFICO immobile foglio 25, part. 2136 sub. 1 e sub. 3-4 graffiate
in data 28-07-17 e 01-09-17

DOCUMENTAZIONE FOTOGRAFICA

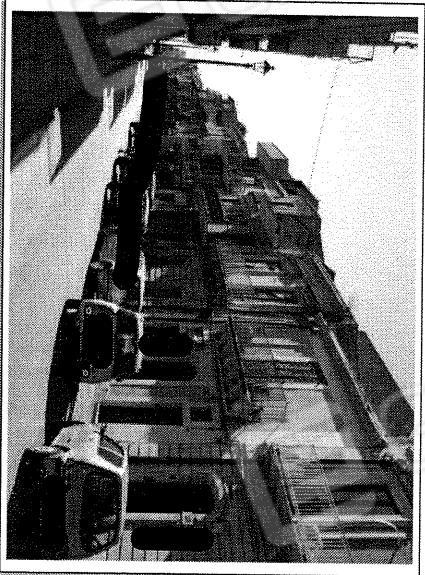
01. Vista prospettica delle unità immobiliari (sub. 1 al primo terra e sub. 3 e 4 graffiate al piano primo), esposizione a nord-est, con accesso attraverso marciapiede su strada urbana corso Vittorio Emanuele.

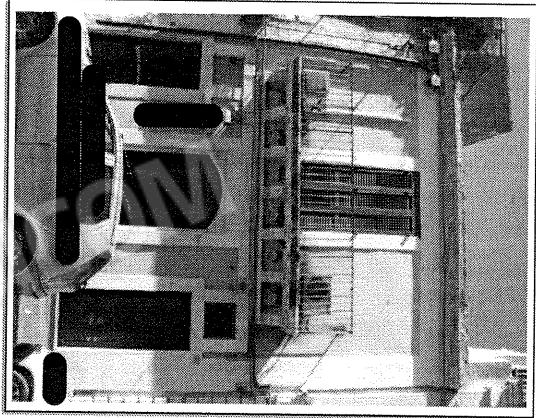
02. Vista frontale prospetto principale delle unità immobiliari (sub. 1 al primo terra e sub. 3 e 4 graffiate al piano primo), esposizione a nord-est, con accesso attraverso marciapiede su strada urbana corso Vittorio Emanuele.

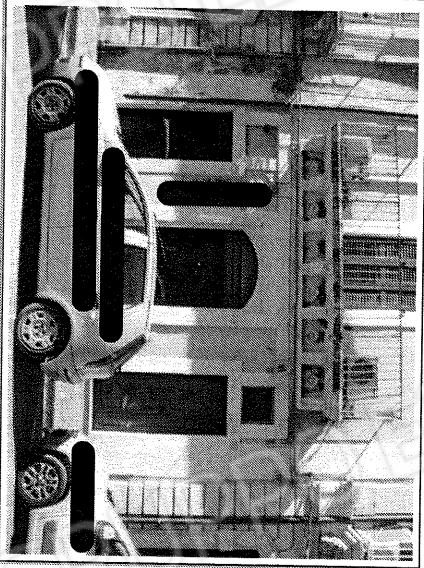
03. Prospetto principale nord su corso Vittorio Emanuele del sub. 1 al piano terra, presenza di portone di ingresso centrale e vetrata laterale posta sul lato sinistro, sul lato destro presenza di portoncino d'ingresso al piano superiore.

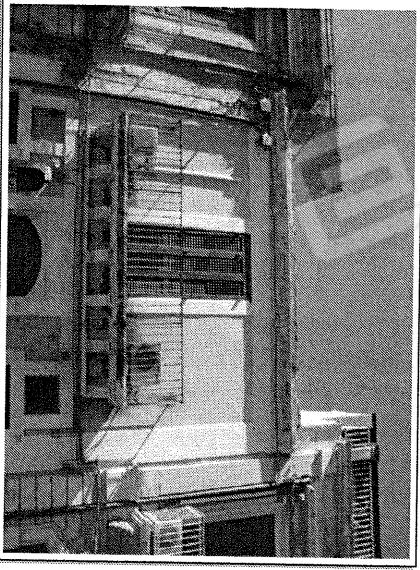
04. Prospetto principale nord su corso Vittorio Emanuele del sub. 3 e 4 graticie al piano primo, presenza di balcone in leggero con ringhiera unica bucatura centrale di accesso.

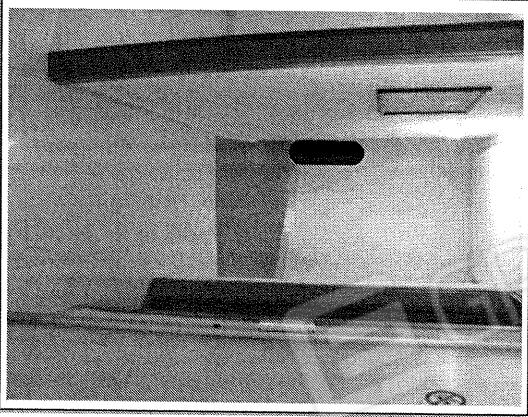
07. Interno vano ufficio dell'unità immobiliare al piano terra con vista lato sud.
In foto buono stato di manutenzione.

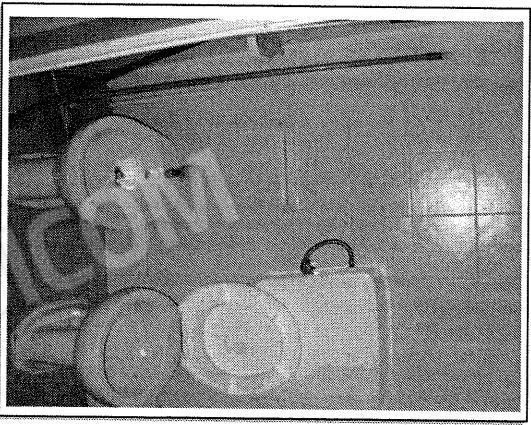
10. Interno vano antifagno dell'unità immobiliare al piano terra, in foto sufficiente stato di manutenzione.

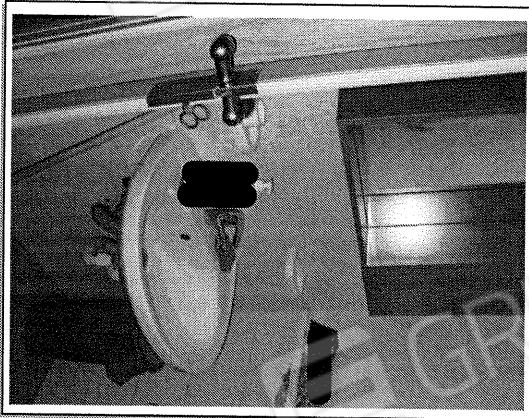
09. Interno piccolo vanodeposito dell'unità immobiliare al piano terra con vista lato nord, in foto buono stato di manutenzione.

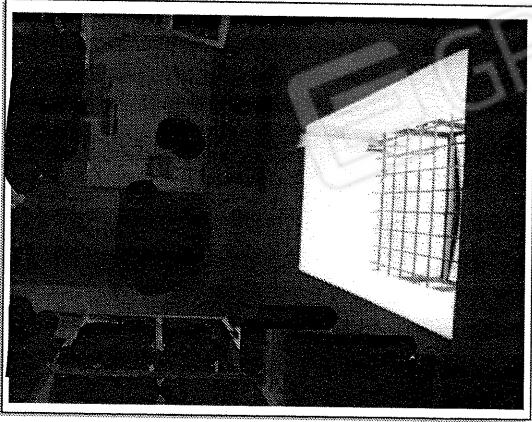
13. Interno vano laboratorio dell'unità immobiliare al piano terra, particolate su lucernai centrale, in foto discreto stato di manutenzione.

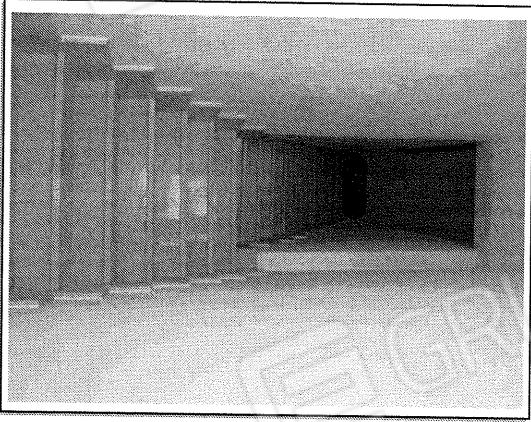
14. Interno corpo scala di accesso al piano primo dell'unità immobiliare sub. 3 e 4 graffate, con vista lato sud, in foto buono stato di manutenzione.

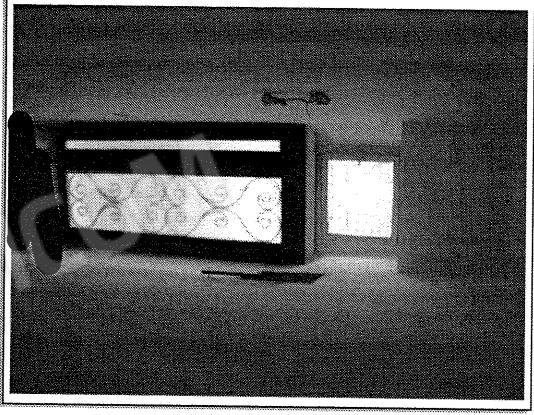
15. Interno corpo scala con vista lato nord su portone d'ingresso all'unità immobiliare posta al piano Primo sub. 3 e 4 graffiate.

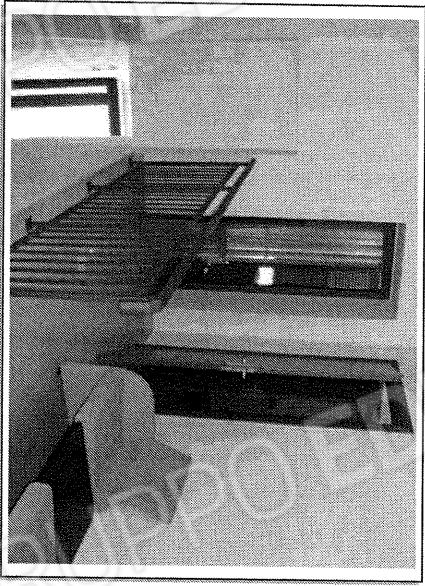
16. Interno unità immobiliare al piano primo, vista lato nord-est su sala di attesa, in foto buono lo stato di manutenzione.

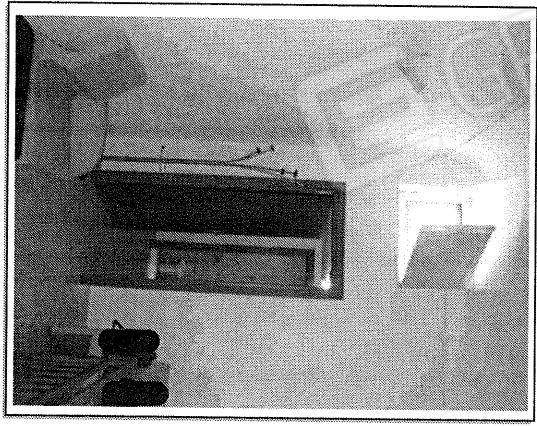
17. Interno unità immobiliare al piano primo, vista lato sud su sala di attesa, in foto buono lo stato di manutenzione.

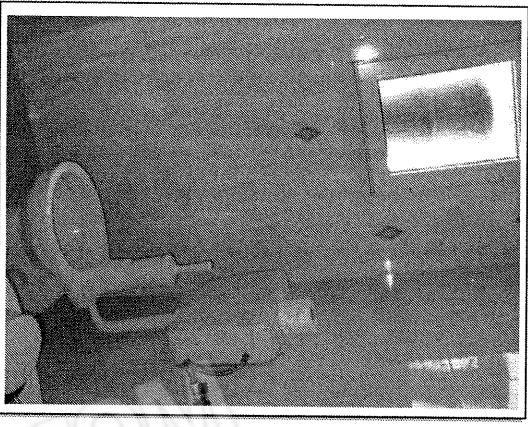
18. Interno antibrugno al piano primo dell'unità immobiliare sub. 3 e 4 grattacieli, vista lato sud-ovest, buono lo stato di manutenzione.

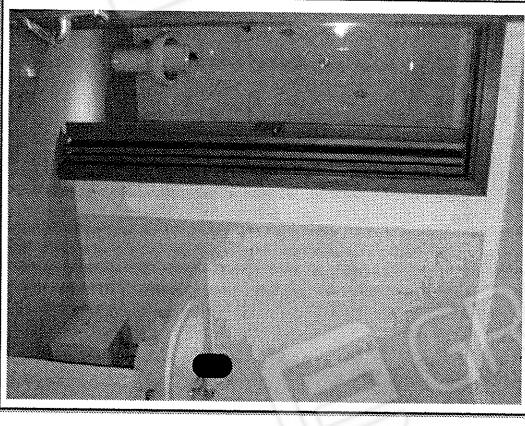
19. Interno servizio igienico al piano primo dell'unità immobiliare sub. 3 e 4 grattacieli, vista lato sud-est, buono lo stato di manutenzione.

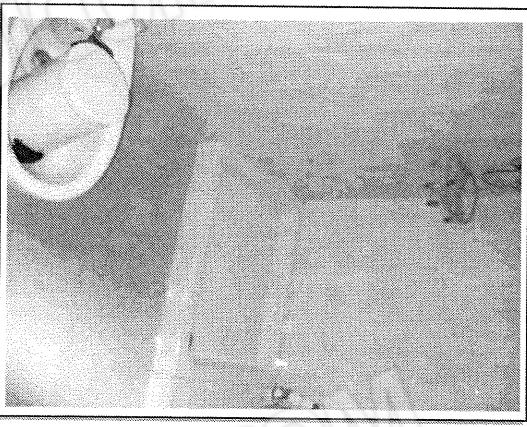
20. Interno servizio igienico al piano primo dell'unità immobiliare sub. 3 e 4 grattacieli, vista lato ovest, buono lo stato di manutenzione.

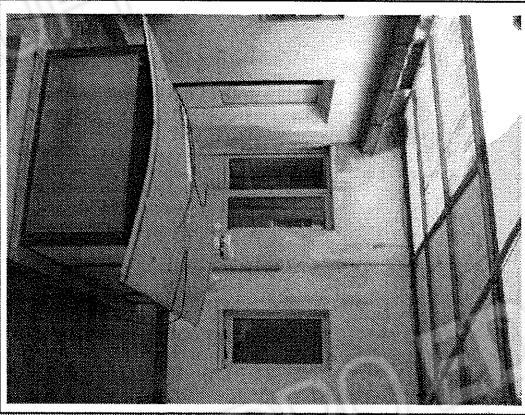
21. Esterno dell'unità immobiliare sub. 3 e 4 graffiate al piano primo con vista lato nord su area cortiliva con presenza di lucernao centrale, discreto lo stato di manutenzione.

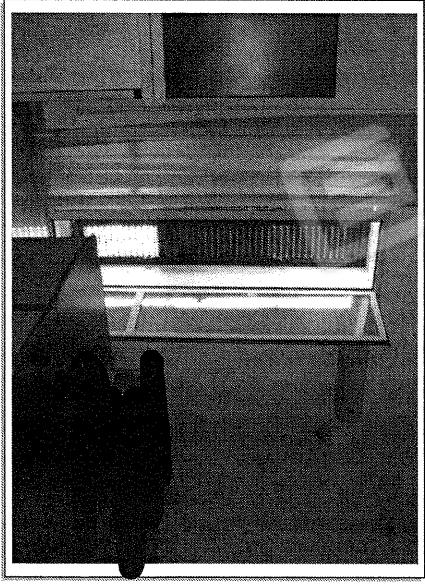
22. Interno vano ufficio dell'unità immobiliare al piano primo sub. 3 e 4 graffiate, vista lato nord-est, in foto porta-finestra di accesso al balcone su corso Vittorio Emanuele. Discreto lo stato di manutenzione.

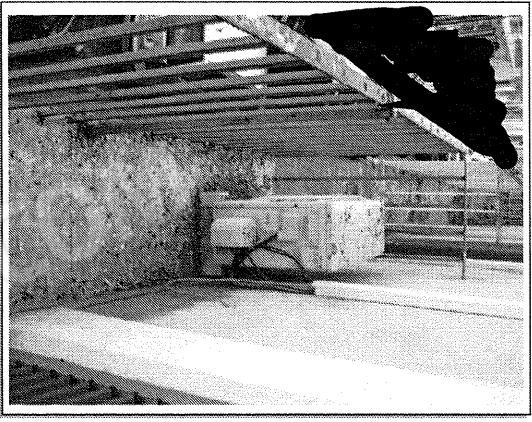
24. Esterno dell'unità immobiliare sub. 3 e 4 al piano primo con vista su piano balcone di affaccio su corso Vittorio Emanuele, cattivo stato manutentivo.

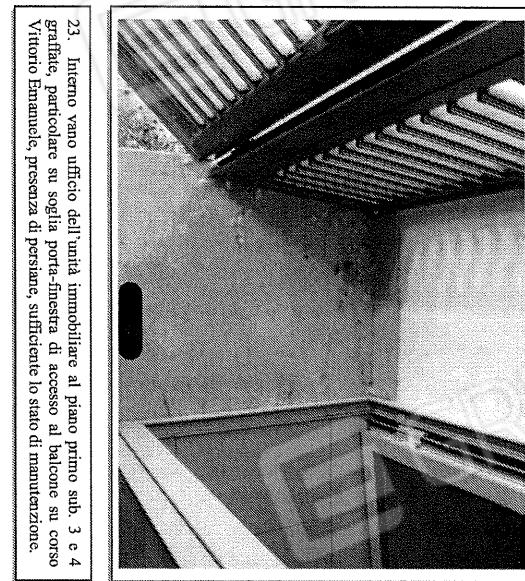
23. Interno vano ufficio dell'unità immobiliare al piano primo sub. 3 e 4 graffiate, particolare su soglia porta-finestra di accesso al balcone su corso Vittorio Emanuele, presenza di persiane sufficiente lo stato di manutenzione.

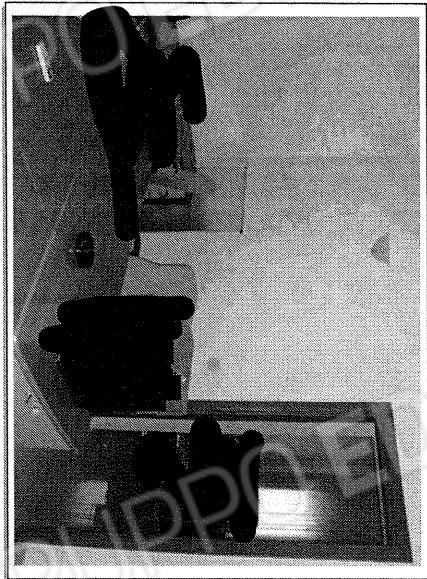
25. Interno vano ufficio dell'unità immobiliare al piano primo sub. 3 e 4 griffate, vista lato sud, in foto porta di accesso al vano confinante. Buono lo stato di manutenzione.

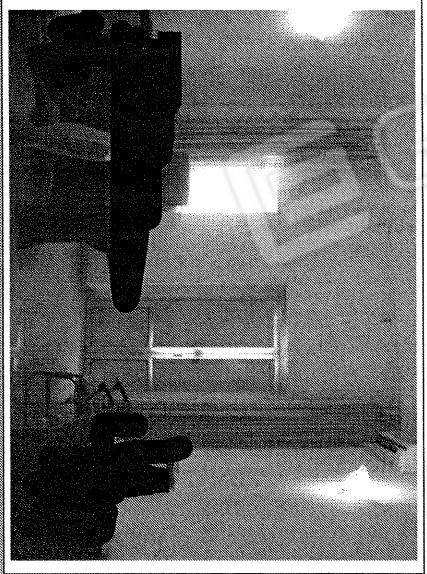
26. Interno vano ufficio dell'unità immobiliare al piano primo sub. 3 e 4 griffate, vista lato sud, in foto porta-finestra di accesso al cortile interno. Discreto lo stato di manutenzione.

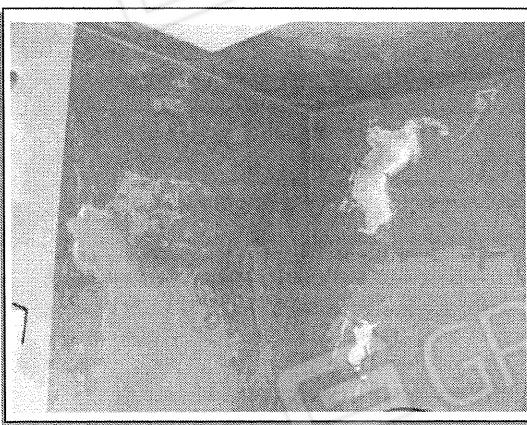
27. Interno vano negozio dell'unità immobiliare al piano terra, in foto degrado dello strato di intonaco avvenuto rispetto al sopralluogo del 2017.

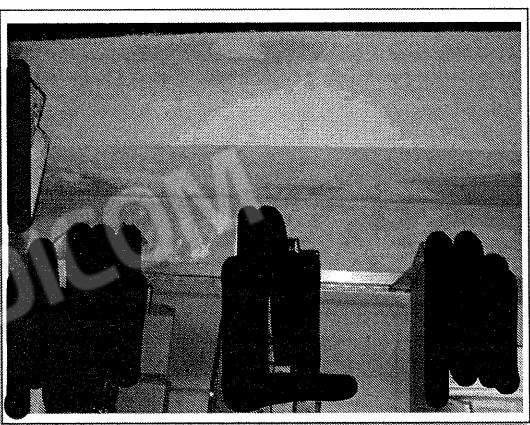
28. Interno vano negozio dell'unità immobiliare al piano terra, in foto degrado dello strato di intonaco avvenuto rispetto al sopralluogo del 2017.

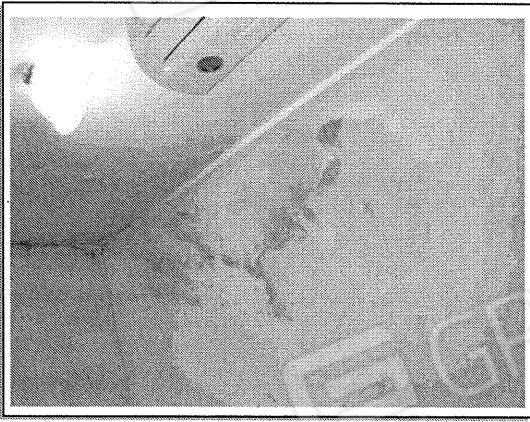
31. Interno vano ufficio dell'u. i. al p. I sub. 3 e 4 graffiate, in foto degrado dello strato di intonaco avvenuto rispetto al sopralluogo del 2017.

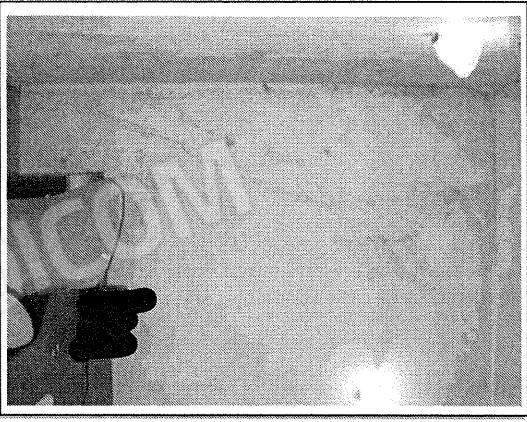
32. Interno vano ufficio dell'u. i. al p. I sub. 3 e 4 graffiate, in foto degrado dello strato di intonaco avvenuto rispetto al sopralluogo del 2017.

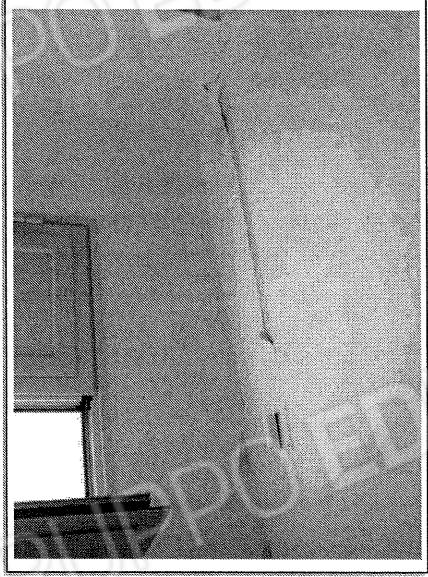
33. Interno vano ufficio dell'u. i. al p. I sub. 3 e 4 graffiate, in foto degrado dello strato di intonaco avvenuto rispetto al sopralluogo del 2017.

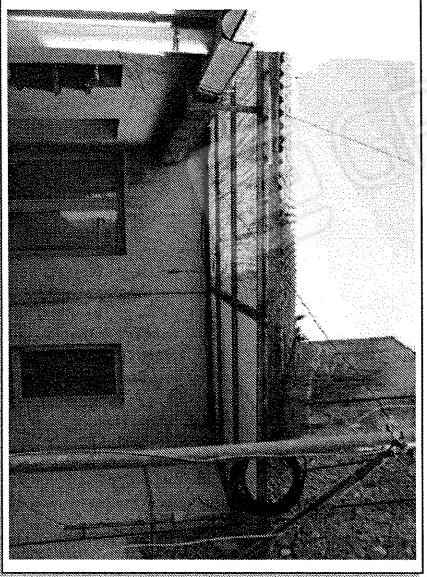
34. Esterno dell'unità immobiliare sub. 3 e 4 graffiate al piano primo con vista lato nord su area cortileva con presenza di copertura in amianto, aggravato lo stato di manutenzione rispetto al sopralluogo del 2017.

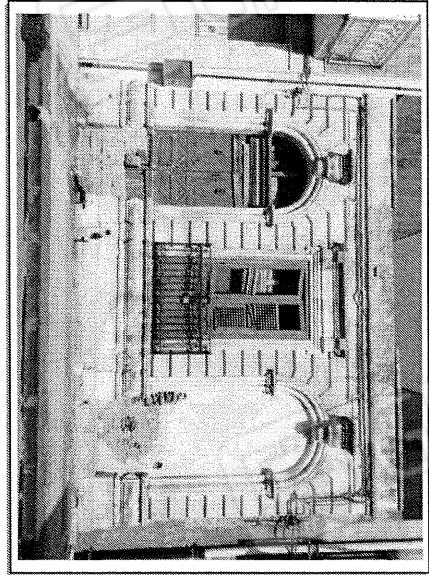
35. Prospetto principale est su via Polisena dell'immobile, presenza di portone d'ingresso posto sul lato sinistro, in parte ostruito da mattoni, presenza di altre due bucature murate in un periodo successivo alla edificazione.

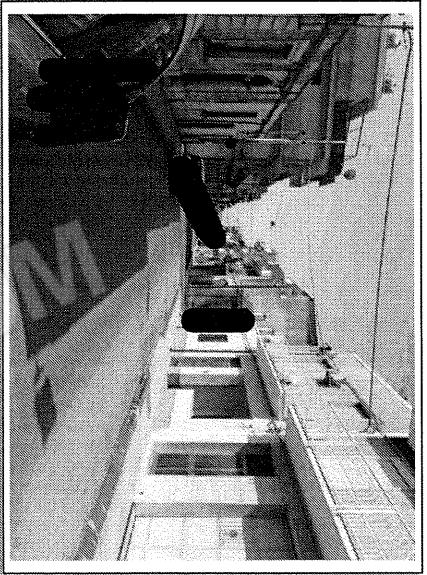
36. Vista prospettica del contesto urbano sulla via Polisena, esposizione a sud-ovest, con accesso alle abitazioni attraverso marciapiede su ambo i lati della strada urbana.

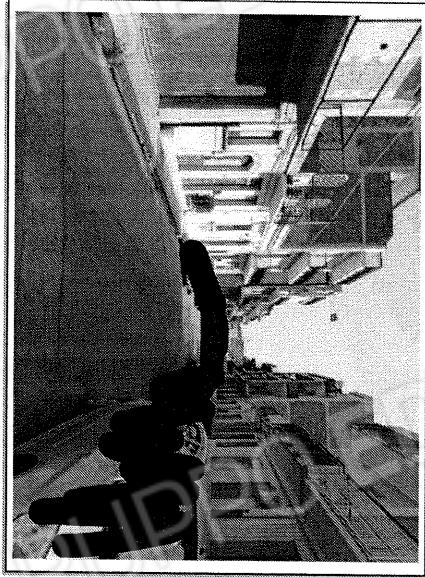
37. Vista prospettica del contesto urbano sulla via Polisena, esposizione a nord-est con accesso alle abitazioni attraverso marciapiede su ambo i lati della strada urbana.

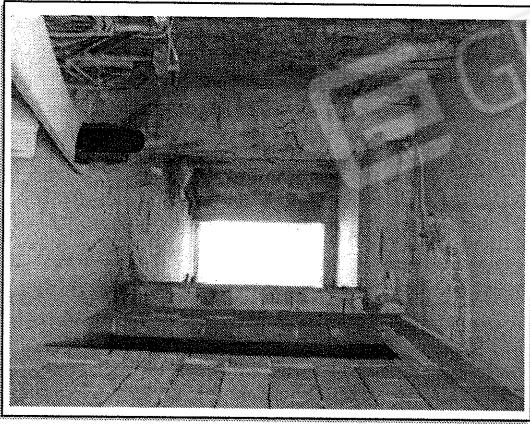
38. Interno dell'unità immobiliare al piano terra con vista lato nord-ovest; Presenza di detriti di vario tipo sia edili che altra natura. Stato in fase di costruzione modificate interne.

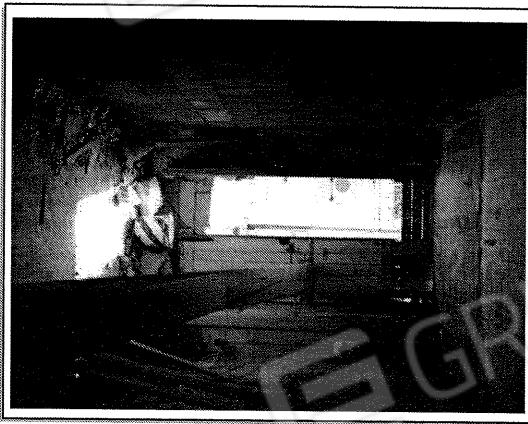
39. Interno dell'unità immobiliare al piano terra con vista lato sud-est; Presenza di detriti di edifici da costruzione, stato in fase di costruzione modificate interne.

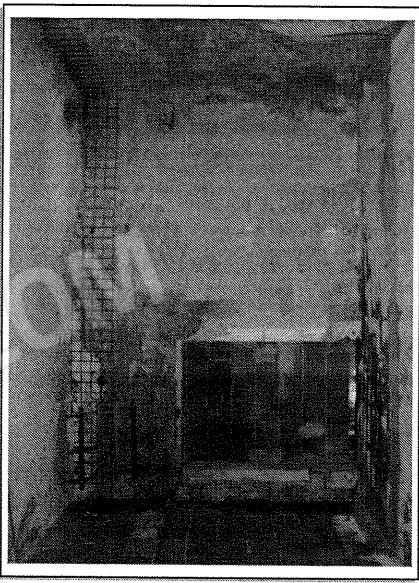
40. Interno dell'unità immobiliare al piano terra con vista lato sud-est, stato in fase di costruzione modificate interne.

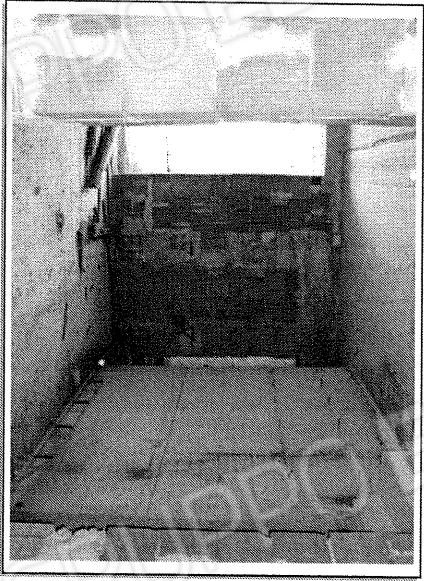
41. Interno dell'unità immobiliare al piano terra con vista lato nord-ovest, Presenza di detriti edili da costruzione, sul lato destro setto murario del corpo scala, stato in fase di costruzione modifiche interne.

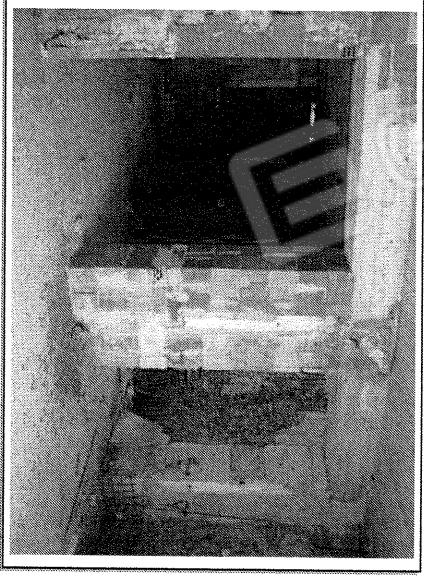
42. Interno dell'unità immobiliare al piano terra con vista lato sud, Presenza di detriti edili da costruzione, stato in fase di costruzione modifiche interne.

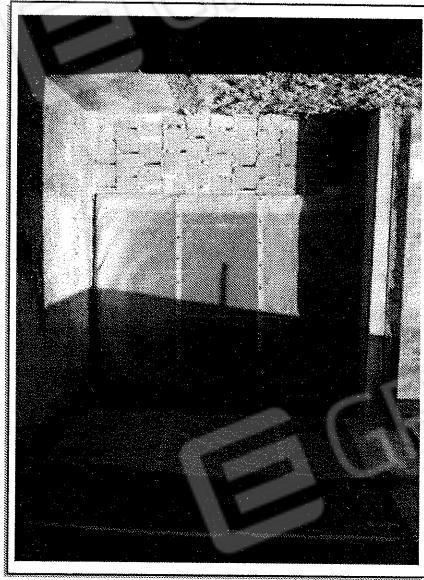
43. Esterno dell'unità immobiliare al piano terra con vista lato nord-ovest, stato in fase di costruzione modifiche interne.

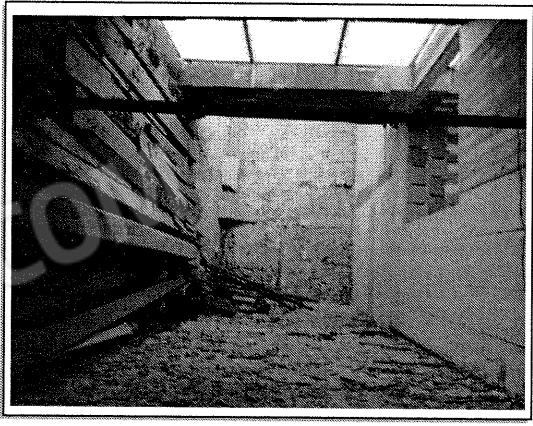
44. Interno dell'unità immobiliare al piano terra con vista lato nord-ovest, Presenza di detriti edili da costruzione, sul lato destro, coperto da tavole, apertura solai per il corpo scala, corrispondente all'apertura presente nel soffitto, stato in fase di costruzione modifiche interne.

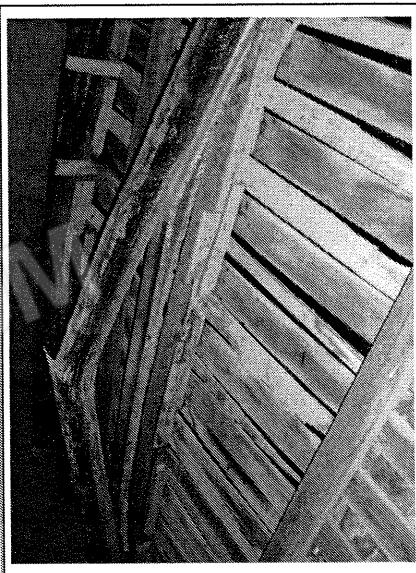
48. Interno piano sottotetto dell'unità immobiliare, vista lato sud-est, in foto particolare sul tetto ligneo in possimo stato manuentivo con travi fortemente compromesse nella loro stabilità strutturale.
