Unità Immobiliare oggetto di CTU -

Via Torino n 77 -

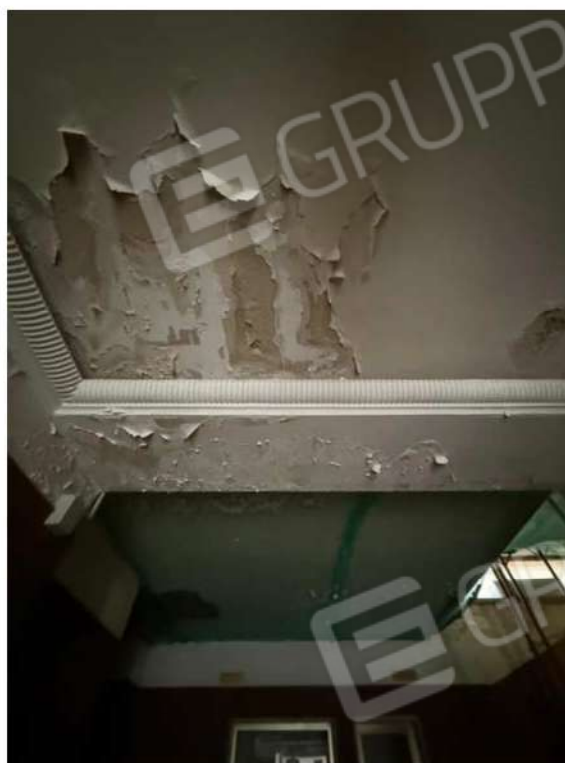
**L'androne condominiale presenta evidenti danni da infiltrazione**, consistenti nel distacco di estese porzioni degli strati di superficie dai soffitti, intese come incamiciature e pitture. Talune zone presentano danni ancora più incisivi, consistenti nella caduta degli intonaci e nel danneggiamento delle pignatte dei solai. **Molte di queste zone risultano messe in sicurezza tramite puntelli e reti al fine di evitare eventuali danni a cose e persone in transito al di sotto.** La porzione di facciata dell'immobile prospiciente il cortile interno risulta quasi integralmente priva di rivestimento e di intonaco, con i mattoni forati a vista e in buona parte deteriorati, esponendo la facciata all'azione degli agenti atmosferici. Il balcone, puntellato in quanto pericolante, risulta a sua volta parzialmente crollato e integralmente privo di intonaco, con i ferri di armatura a vista e completamente ossidati. La situazione esposta impone pertanto un intervento urgente sia per evitare il definitivo crollo del balcone, sia che il prospetto, allo stato privo di qualsiasi capacità di protezione dell'ambiente interno domestico dagli agenti atmosferici, possa causare ulteriori danni da infiltrazione oltre quelli già riscontrati in sede di sopralluogo.

Danni sulle parti interne dell'androne condominiale

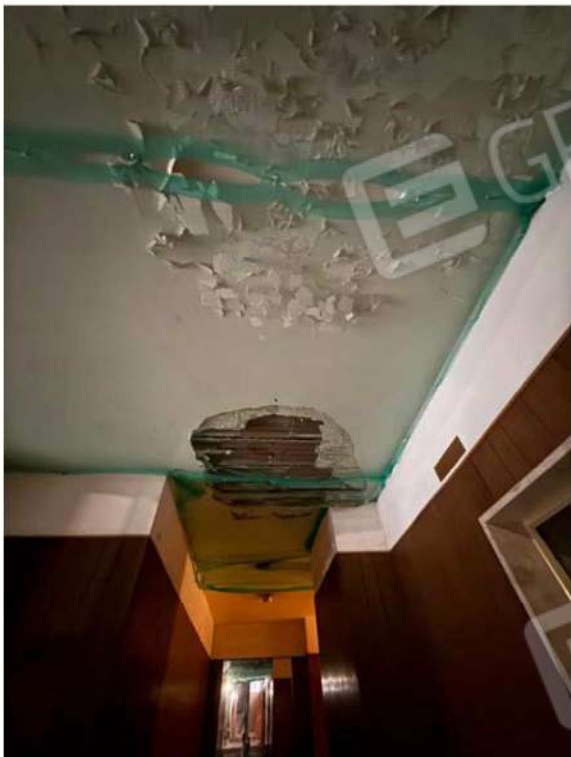
Danni sulle parti interne dell'androne condominiale

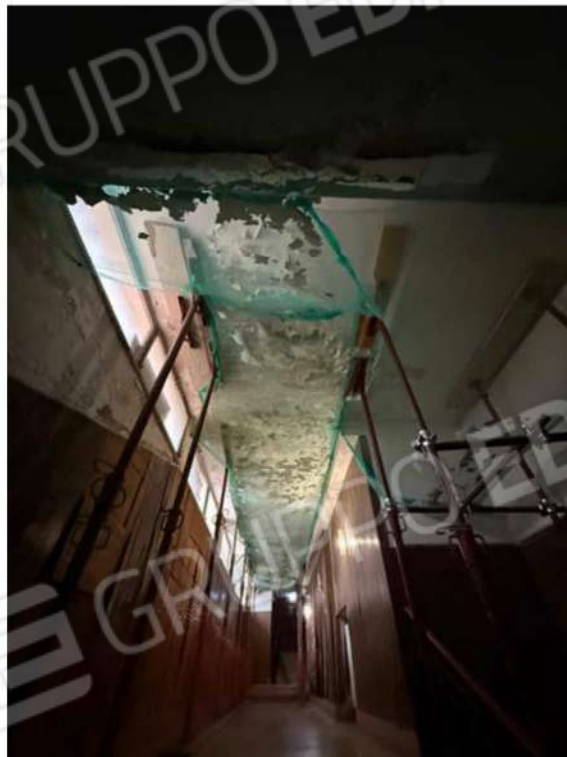
Danni sulle parti interne dell'androne condominiale

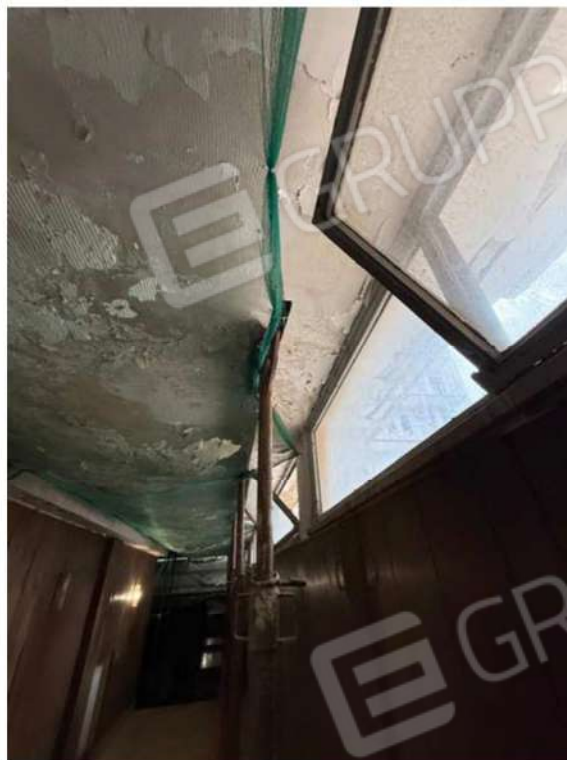
Danni sulle parti interne dell'androne condominiale

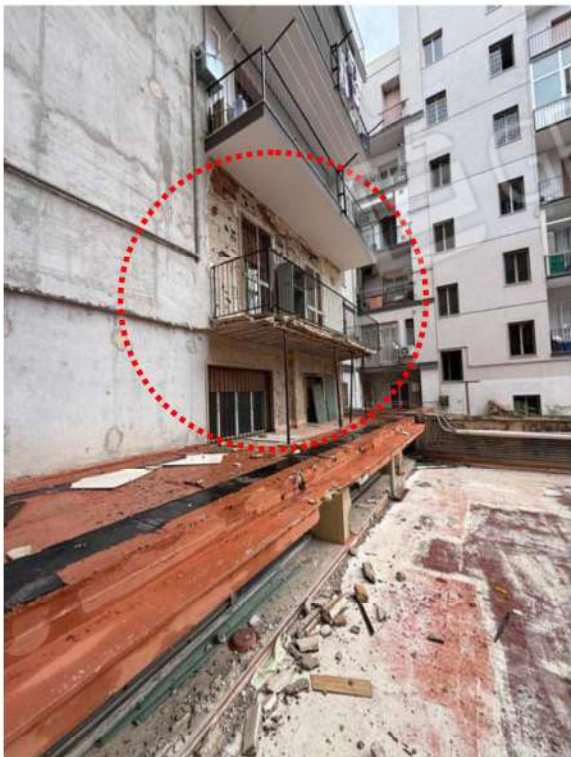
Danni sulle parti esterne – individuazione dell'immobile pignorato

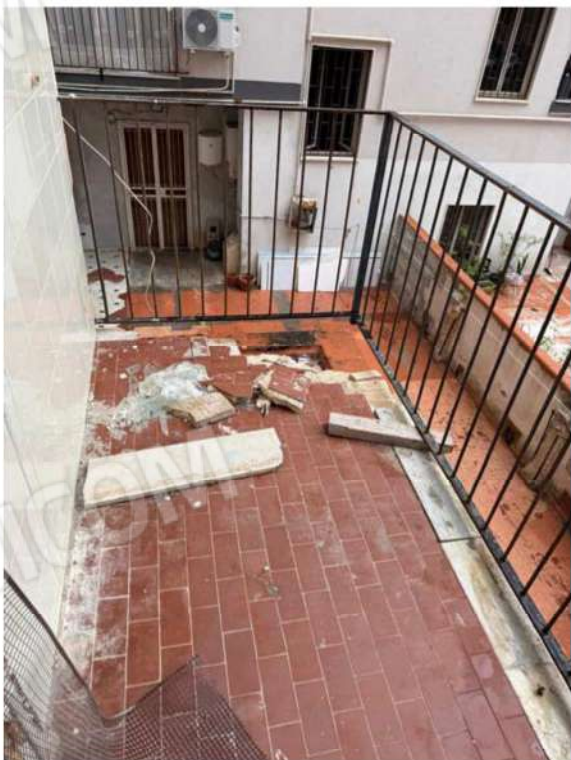
Porzioni di balcone crollate

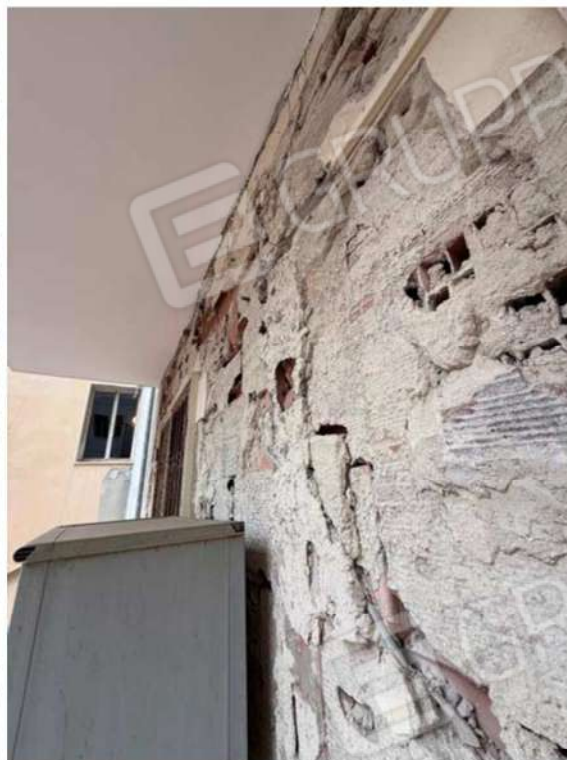
Stato del prospetto esterno

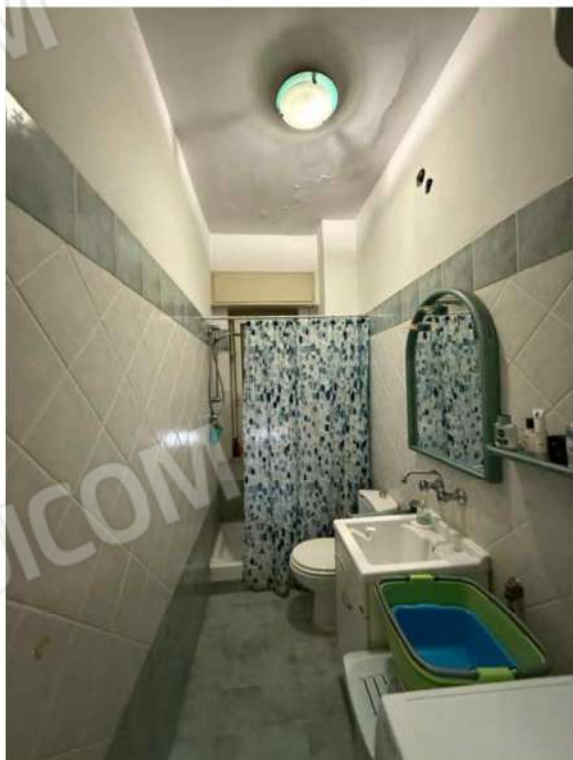
Ulteriore danno da infiltrazione subita dall'immobile  
al piano superiore

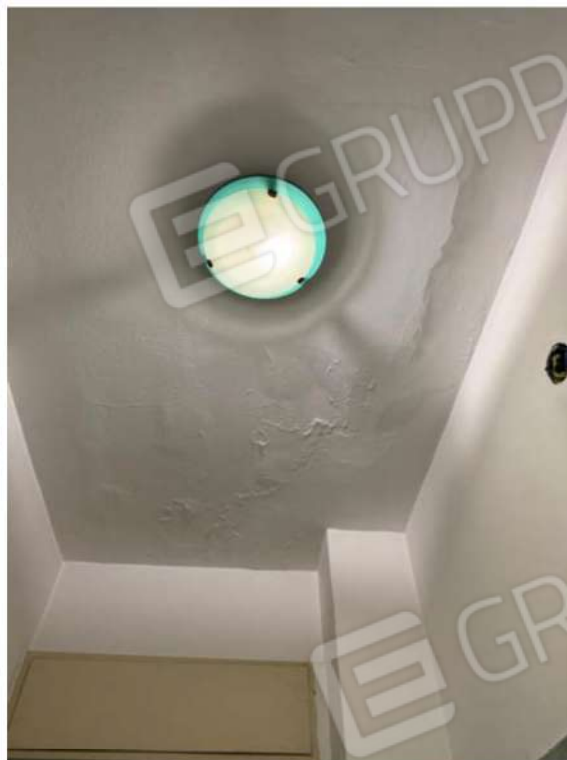
Ulteriore danno da infiltrazione subita dall'immobile  
al piano superiore
