### Allegato n.5

Rilievo fotografico costituito da n.36 fotografie delle parti esterne ed interne dell'edificio oggetto di pignoramento.

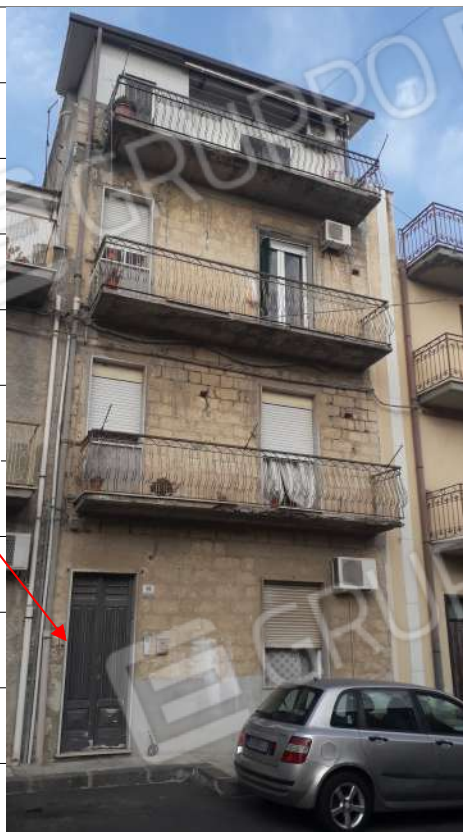
Foto n.1: immagine esterna dell'ingresso dell'edificio da piazza Felice  
Cavallotti n.16 a Carlentini.

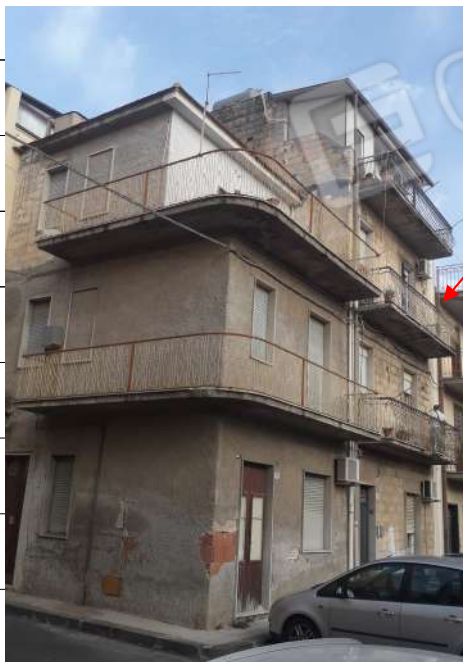
Foto n.2: immagine esterna dell'edificio da piazza Felice Cavallotti a  
Carlentini.

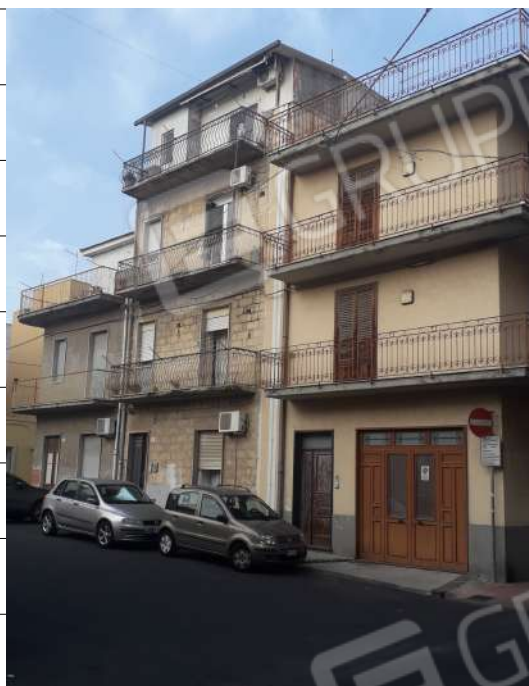
Foto n.3: immagine esterna dell'edificio da piazza Felice Cavallotti a Carlentini.

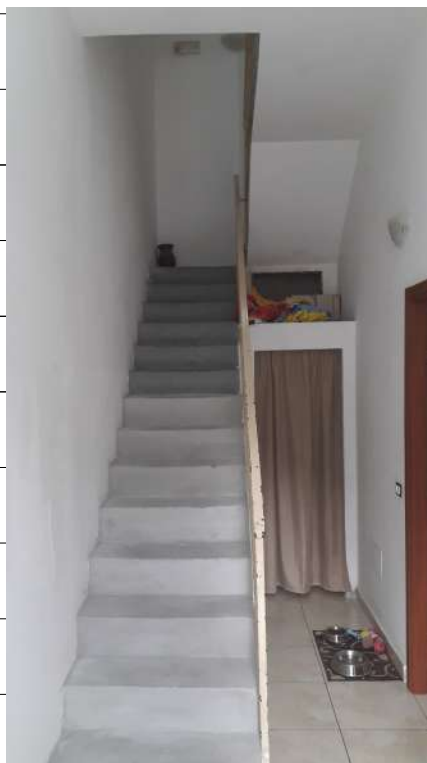
Foto n.4: immagine interna dell'ingresso al vano scala e del sottostante ripostiglio ubicato al piano terra.

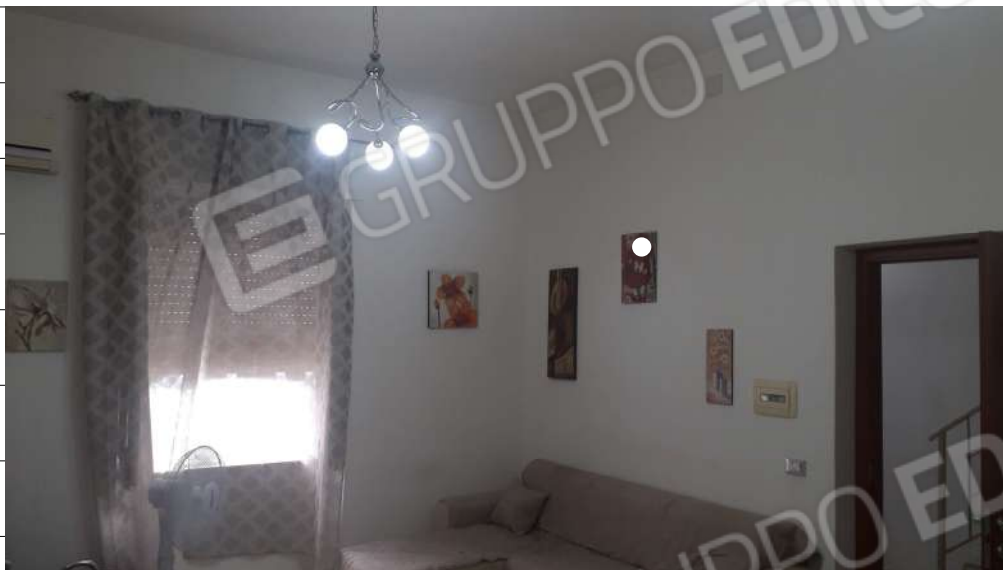
Foto n.5: immagine interna della cucina ubicata al piano terra.

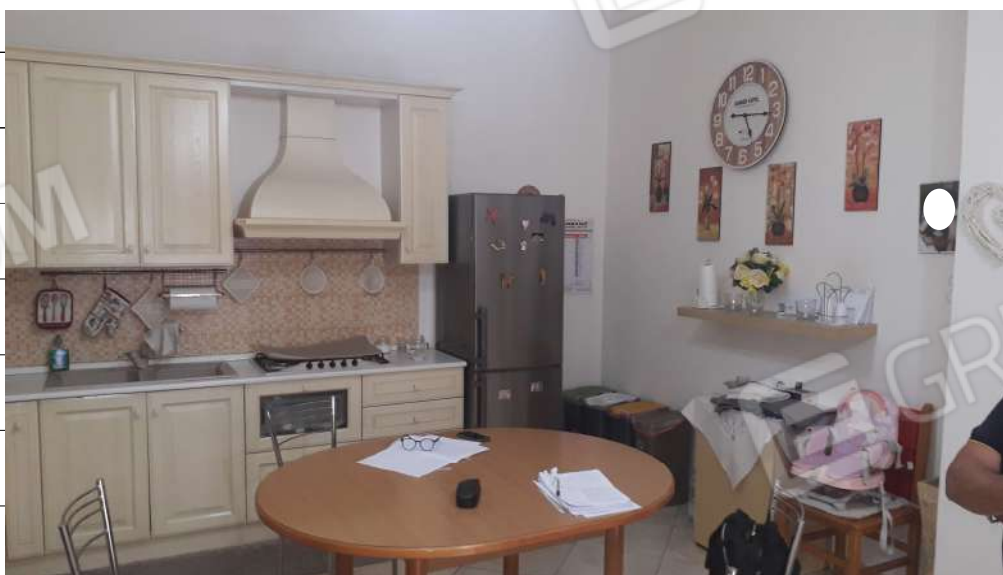
Foto n.6: immagine interna della cucina ubicata al piano terra.

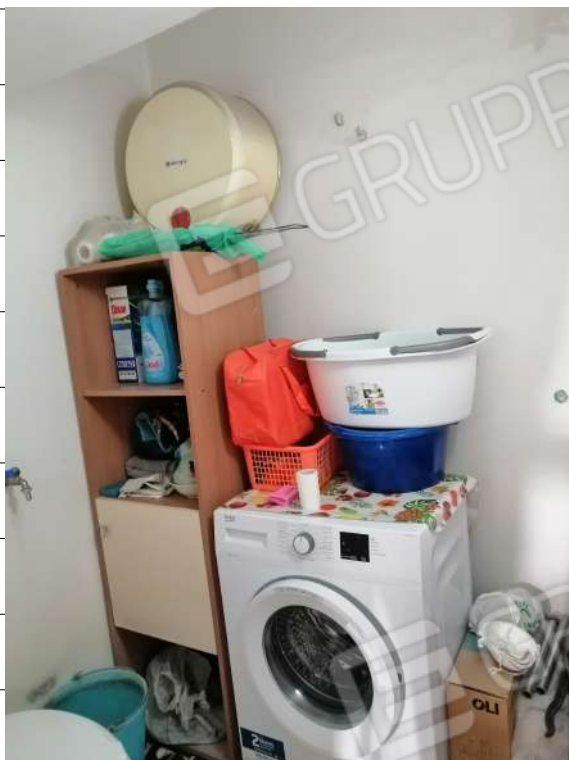
Foto n.7: immagine interna del ripostiglio ubicato al piano terra.

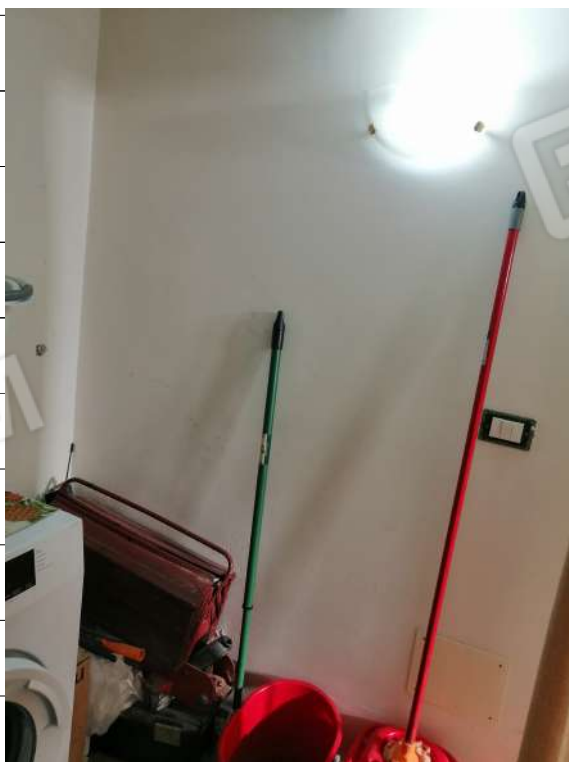
Foto n.8: immagine interna del ripostiglio ubicato al piano terra.

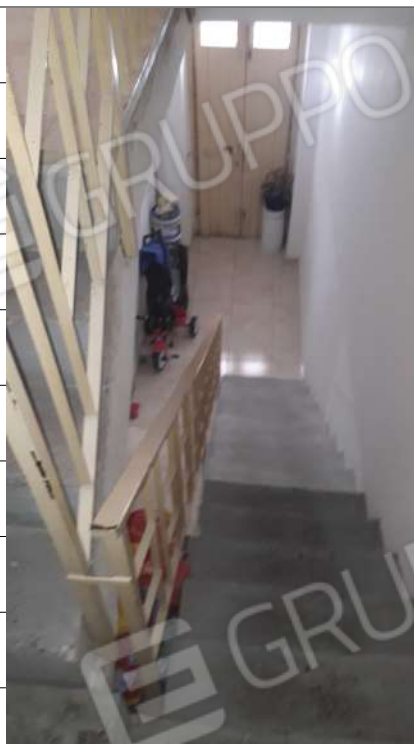
Foto n.9: immagine interna del vano scala di collegamento tra i piani terra e primo.

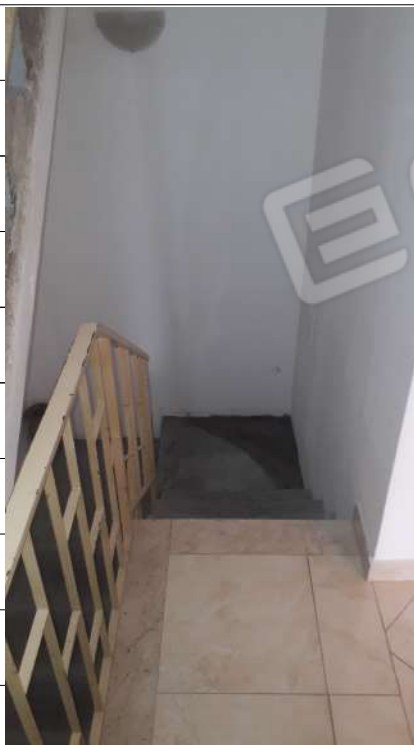
Foto n.10: immagine interna del vano scala di collegamento tra i piani terra e primo.

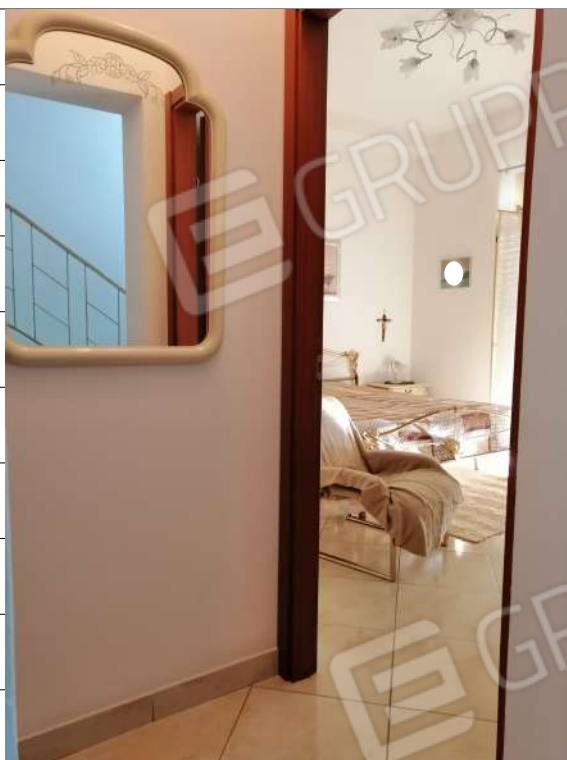
Foto n.11: immagine interna del disimpegno ubicato al piano primo.

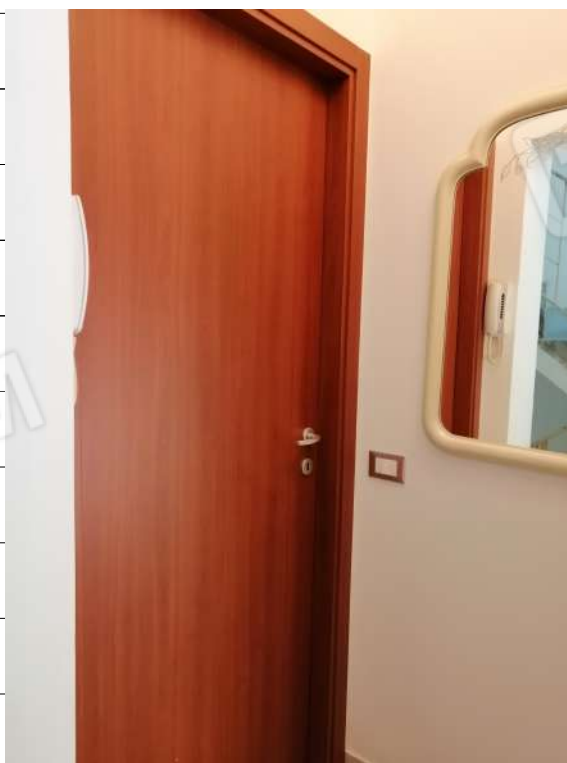
Foto n.12: immagine interna del disimpegno ubicato al piano primo.

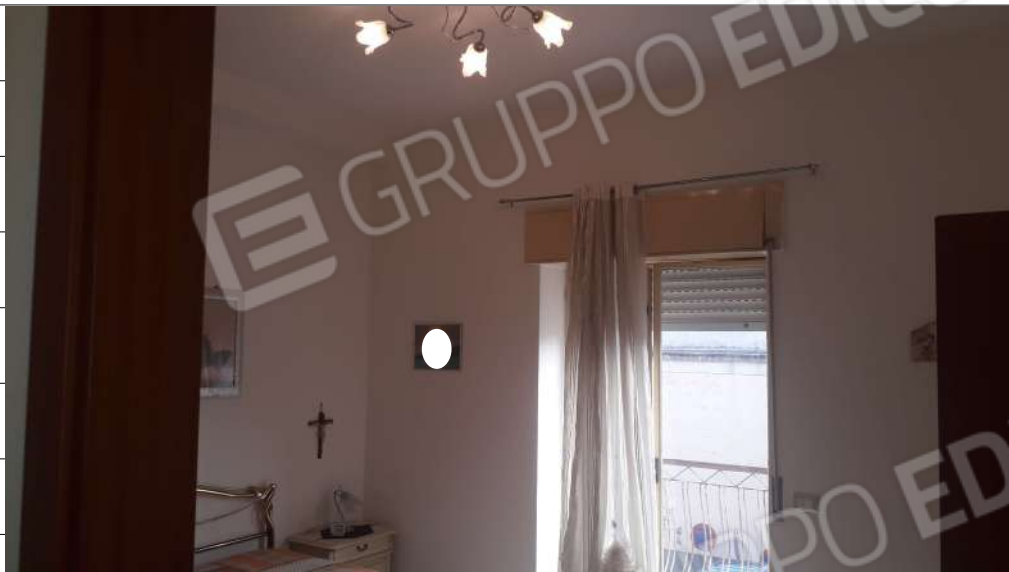
Foto n.13: immagine interna della camera da letto matrimoniale  
ubicata al piano primo.

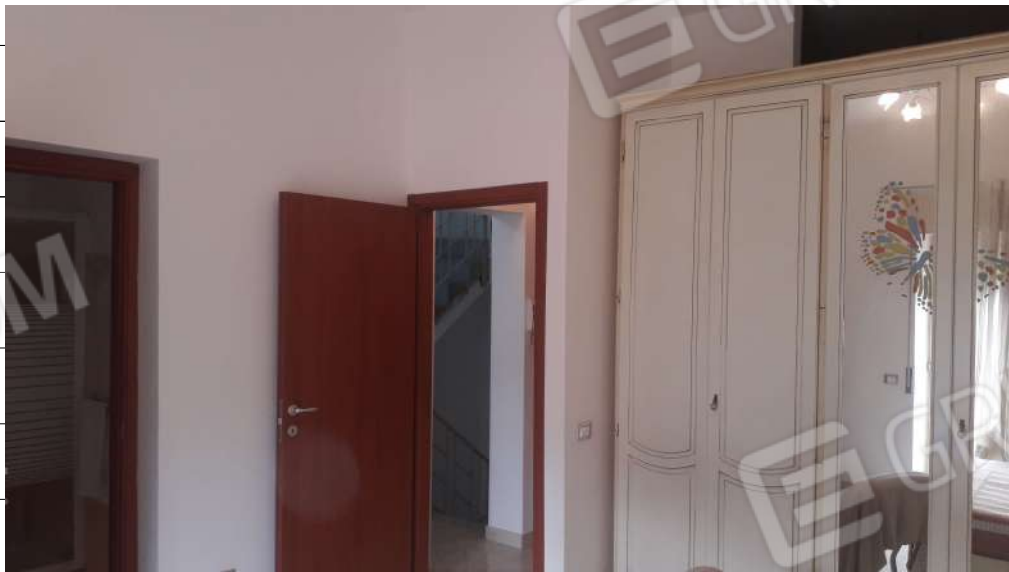
Foto n.14: immagine interna della camera da letto matrimoniale  
ubicata al piano primo.

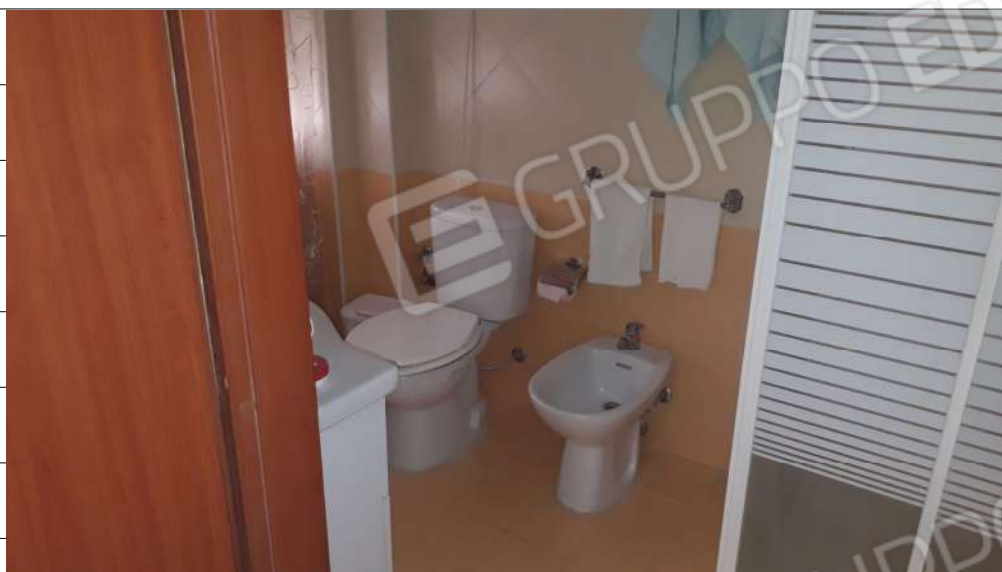
Foto n.15: immagine interna del bagno ubicato al piano primo.

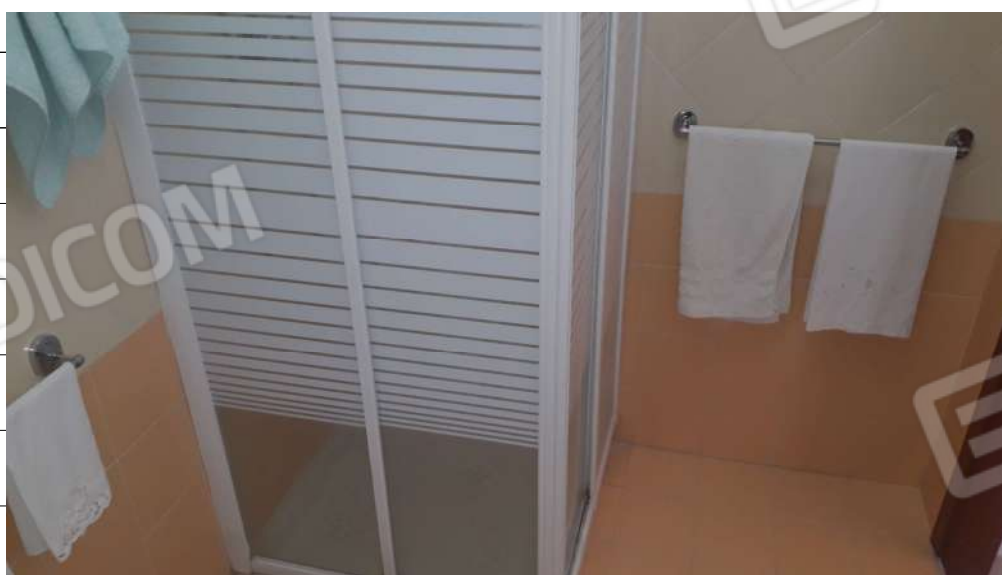
Foto n.16: immagine interna del bagno ubicato al piano primo.

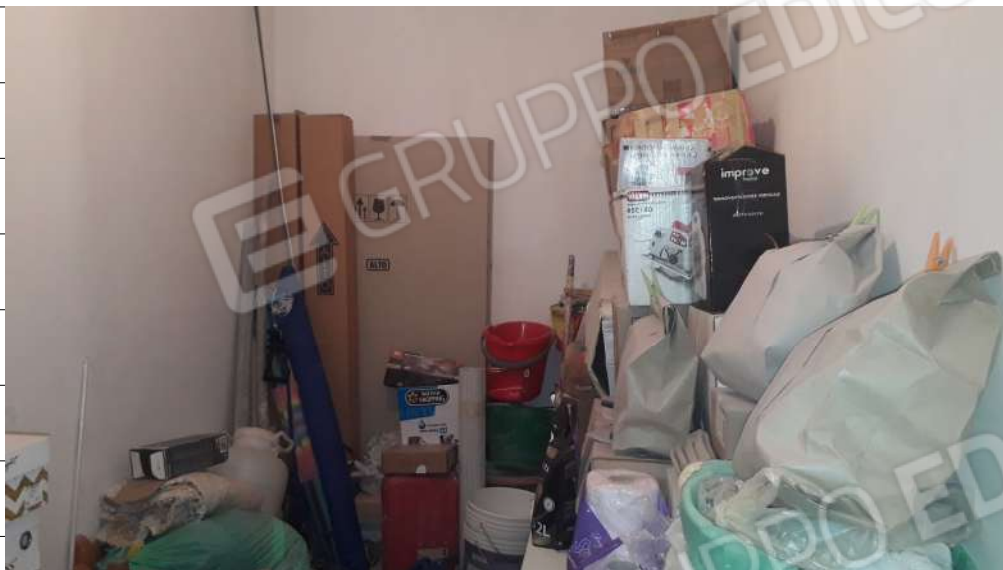
Foto n.17: immagine interna del ripostiglio ubicato al piano primo.

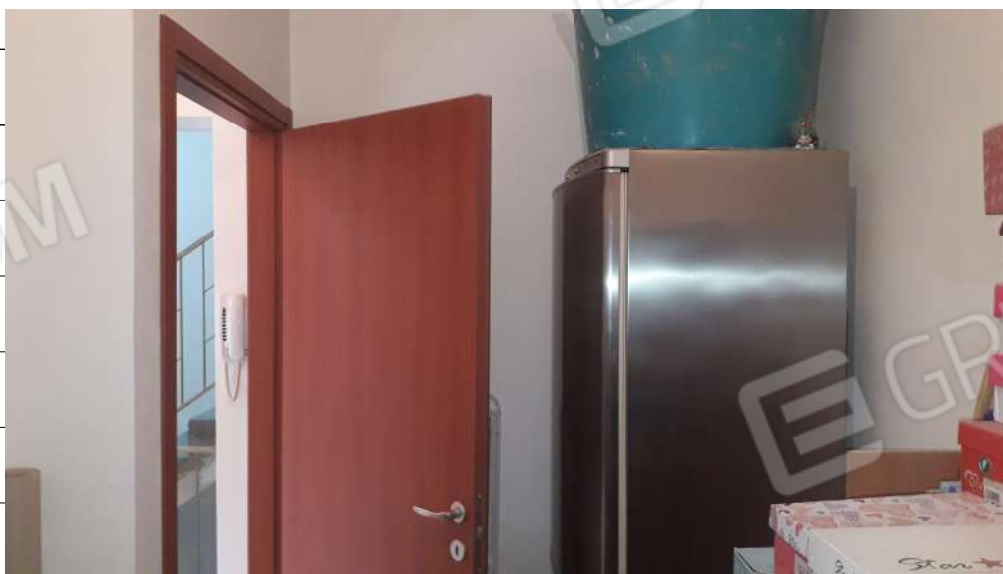
Foto n.18: immagine interna del ripostiglio ubicato al piano primo.

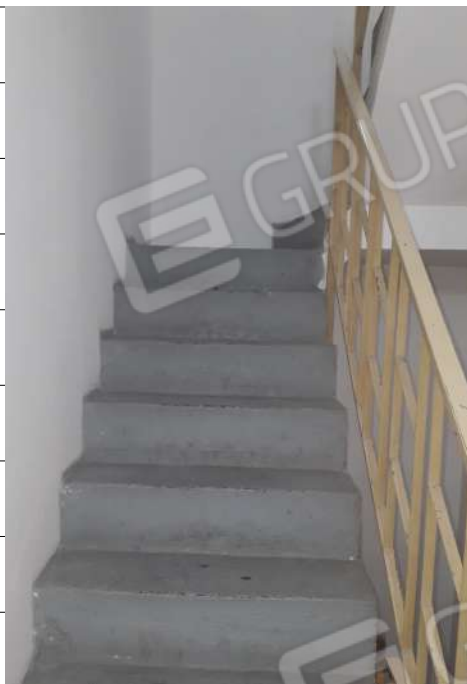
Foto n.19: immagine interna del vano scala di collegamento tra i piani primo e secondo.

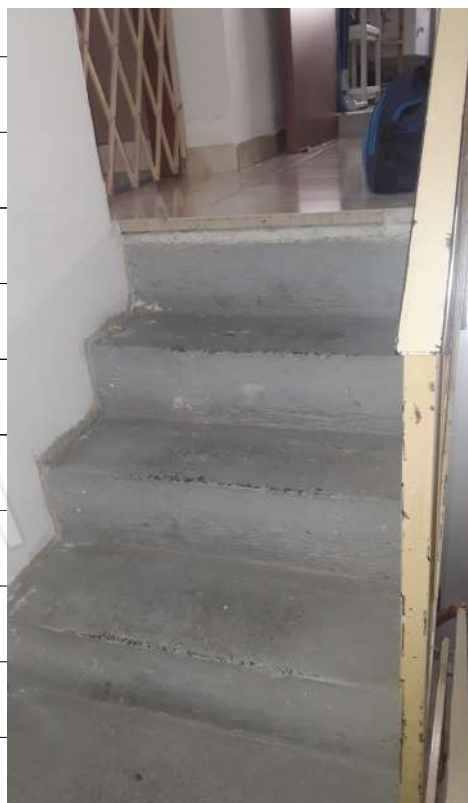
Foto n.20: immagine interna del vano scala di collegamento tra i piani primo e secondo.

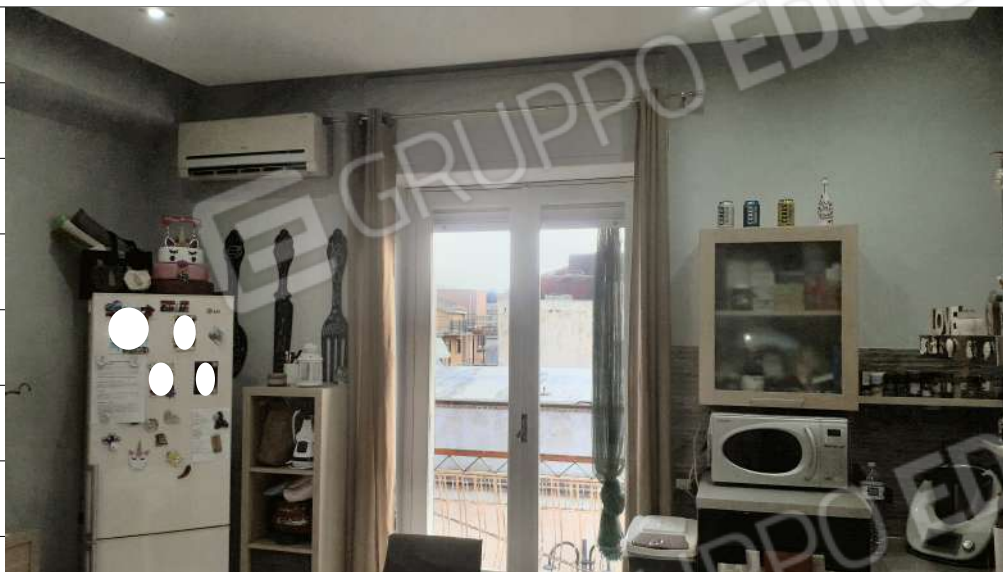
Foto n.21: immagine interna della cucina ubicata al piano secondo.

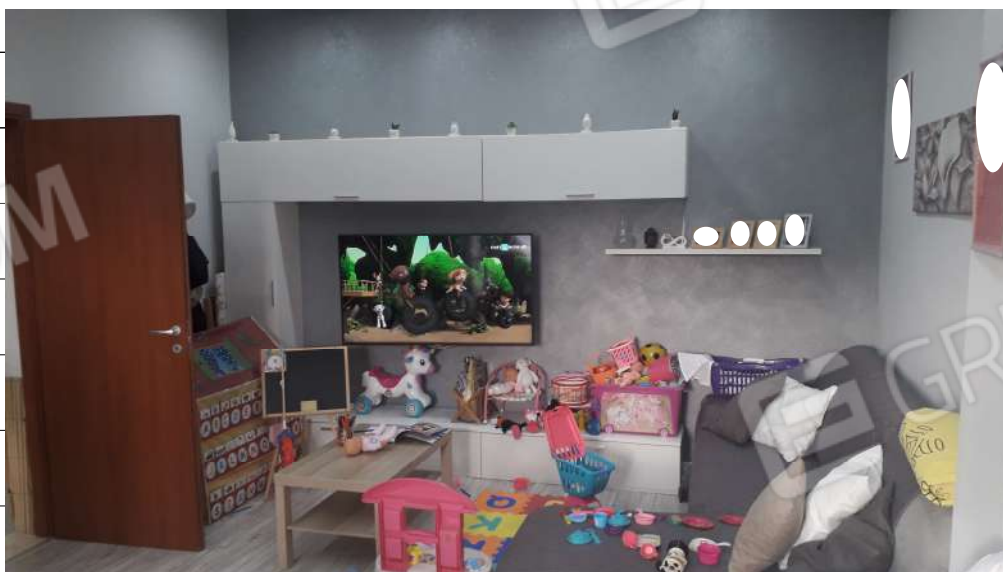
Foto n.22: immagine interna della cucina ubicata al piano secondo.

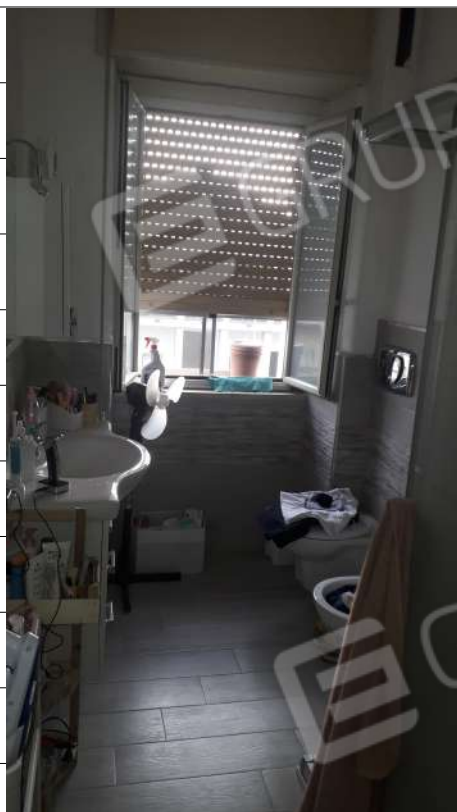
Foto n.23: immagine interna del bagno ubicato al piano secondo.

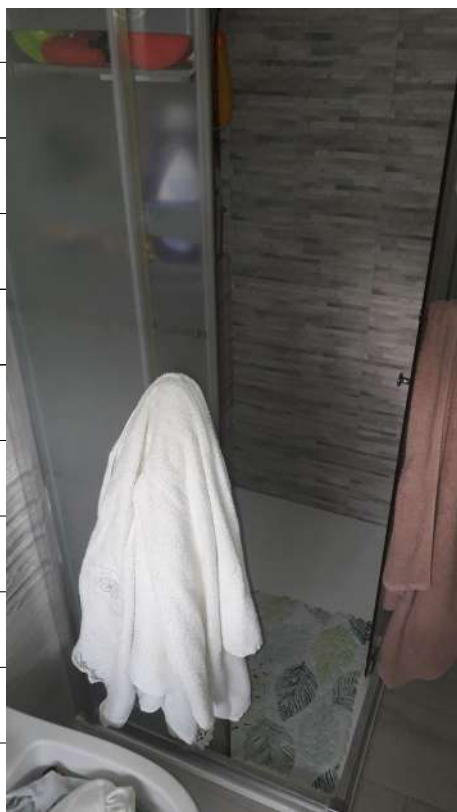
Foto n.24: immagine interna del bagno ubicato al piano secondo.

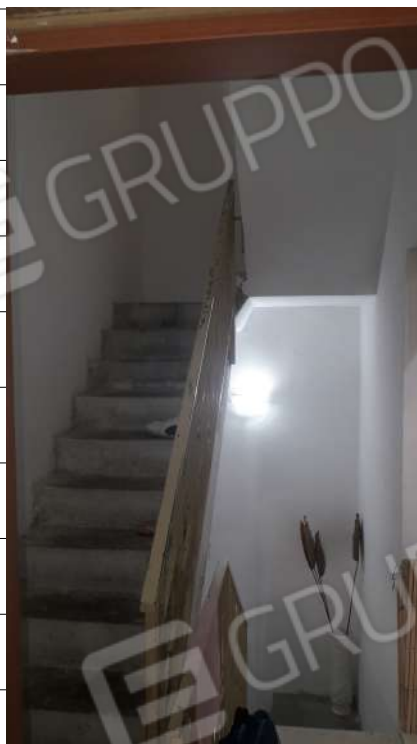
Foto n.25: immagine interna del vano scala di collegamento tra i piani secondo e terzo.

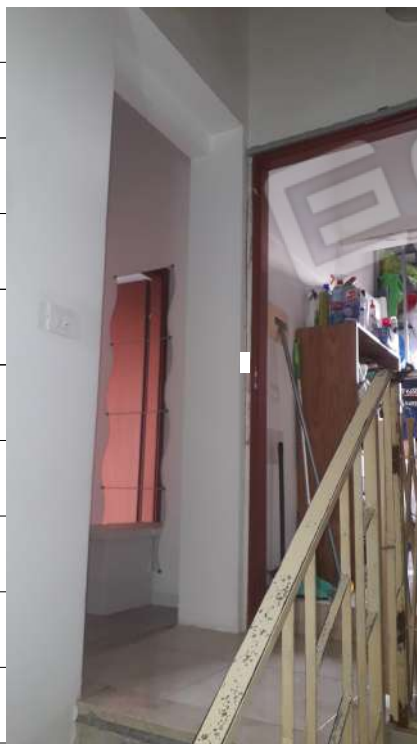
Foto n.26: immagine interna del vano scala di collegamento tra i piani secondo e terzo.

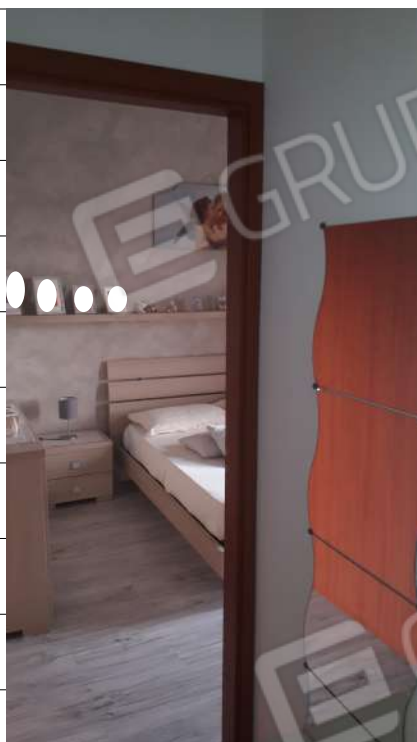
Foto n.27: immagine interna del disimpegno ubicato al piano terzo.

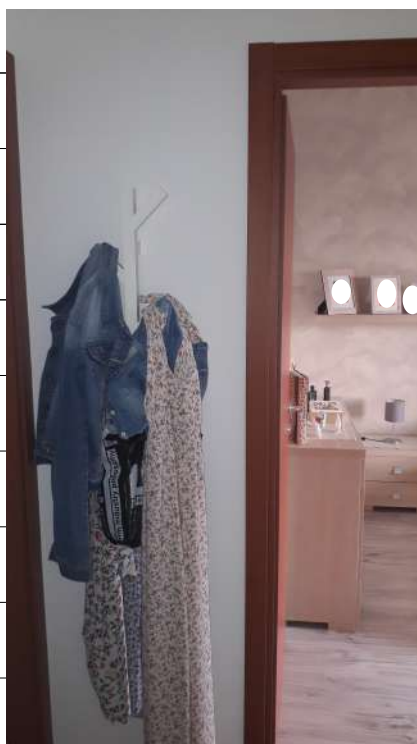
Foto n.28: immagine interna del disimpegno ubicato al piano terzo.

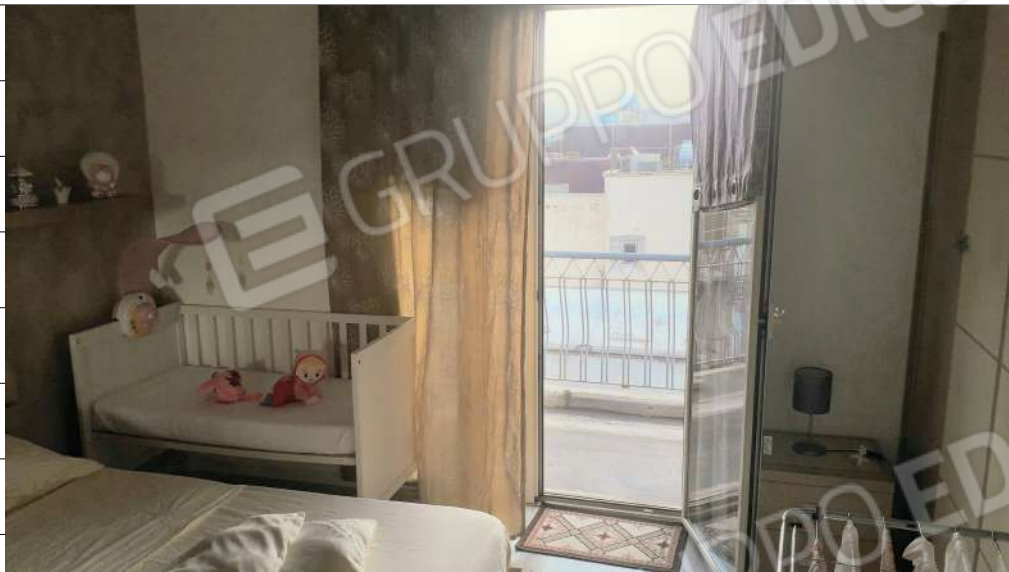
Foto n.29: immagine interna della camera da letto matrimoniale  
ubicata al piano terzo.

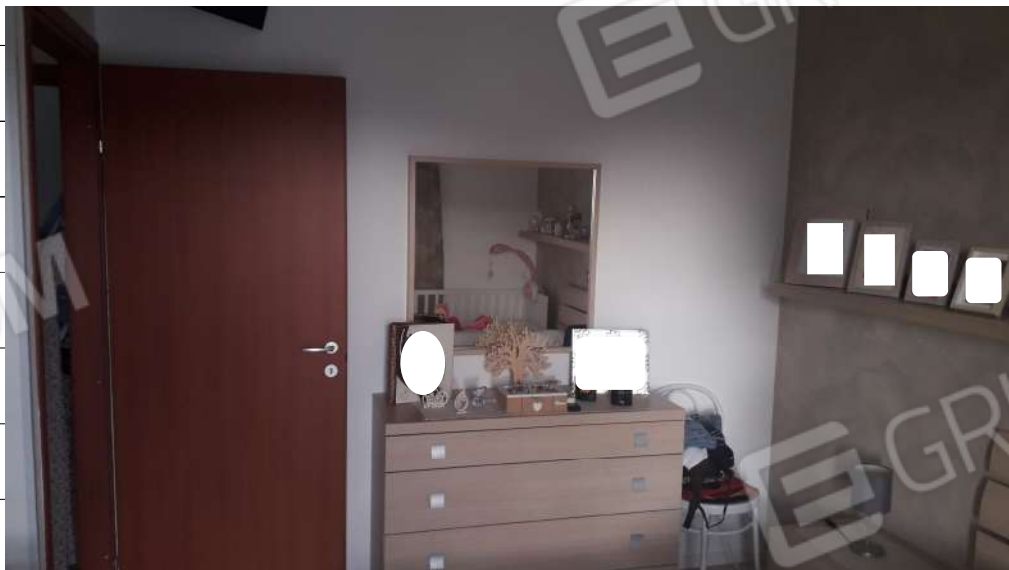
Foto n.30: immagine interna della camera da letto matrimoniale  
ubicata al piano terzo.

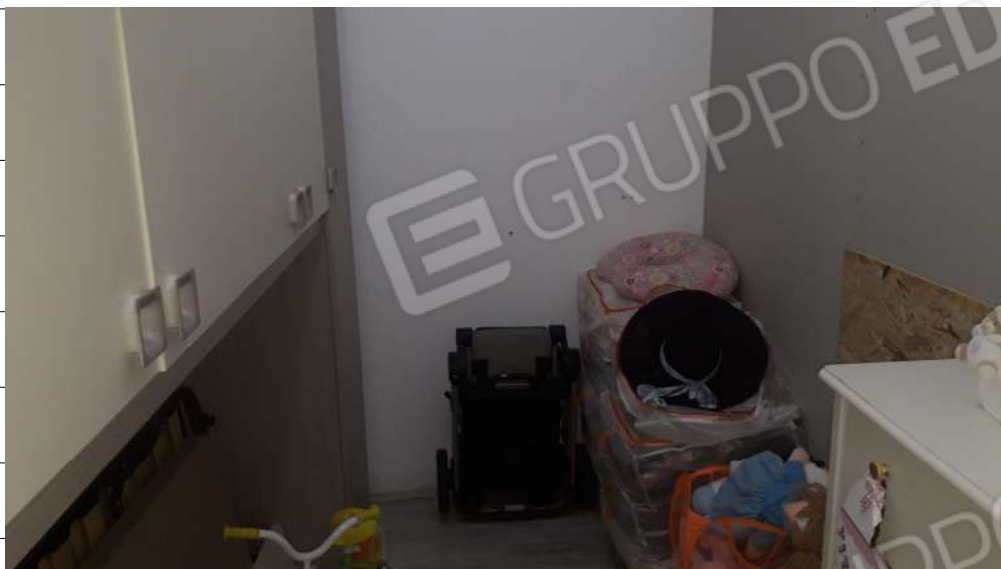
Foto n.31: immagine interna del ripostiglio ubicato al piano terzo.

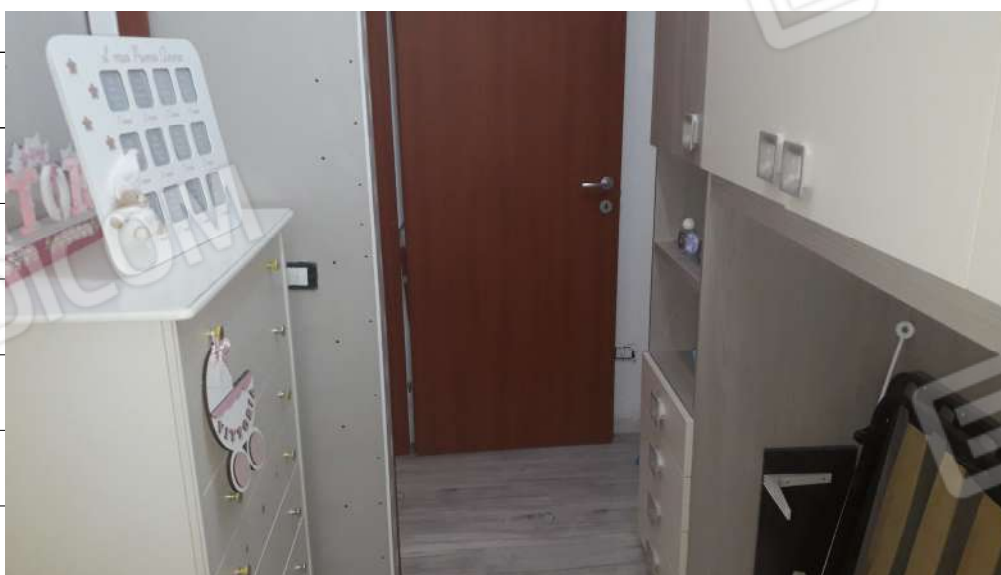
Foto n.32: immagine interna del ripostiglio ubicato al piano terzo.

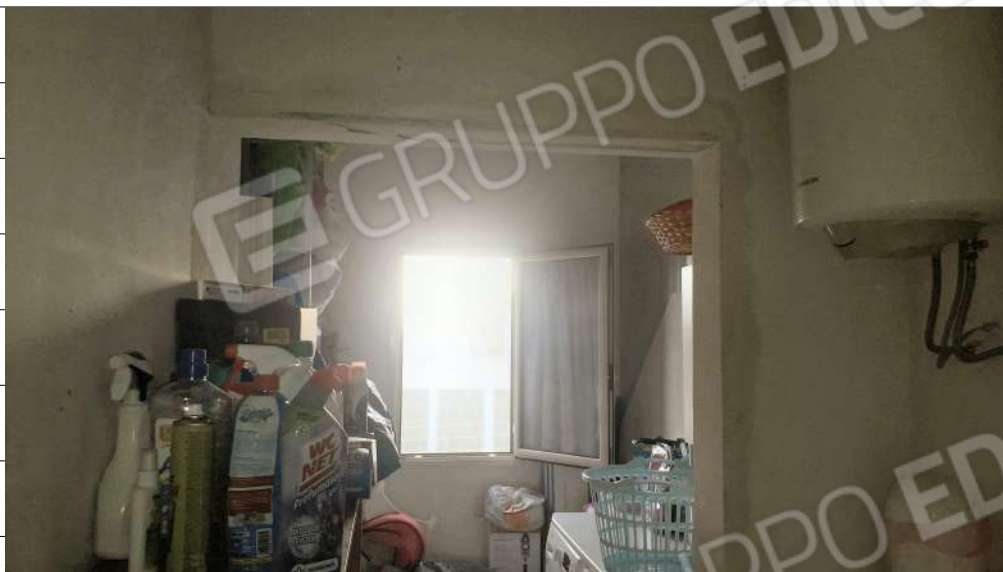
Foto n.33: immagine interna del bagno ubicato al piano terzo.

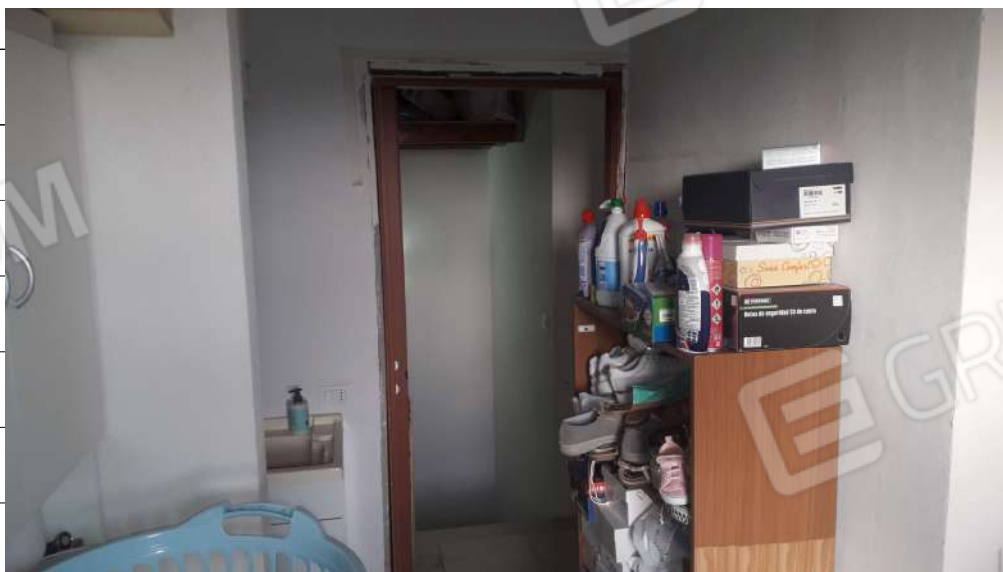
Foto n.34: immagine interna del bagno ubicato al piano terzo.

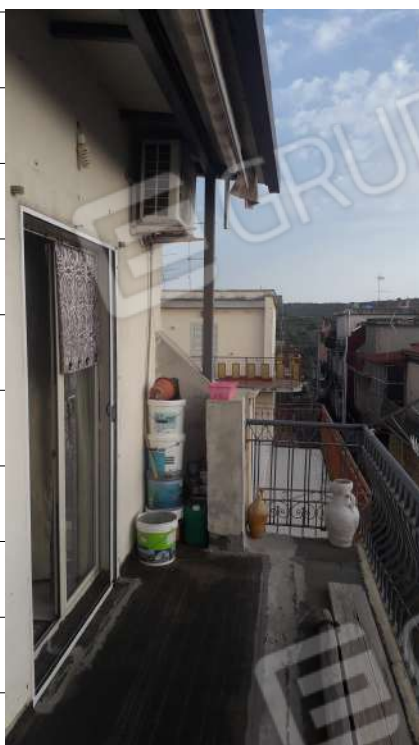
Foto n.35: immagine esterna della veranda ubicata al piano terzo.

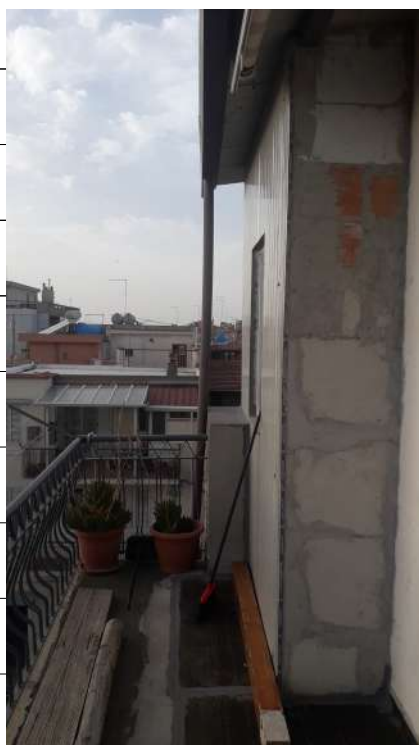
Foto n.36: immagine esterna della veranda ubicata al piano terzo.
