## ALL.1 ELABORATO FOTOGRAFICO

Foto1: Aerofoto immobile oggetto di stima in Siracusa I Trav. Cozzo Villa 18/A –  
coordinate 37.021621, 15.257517

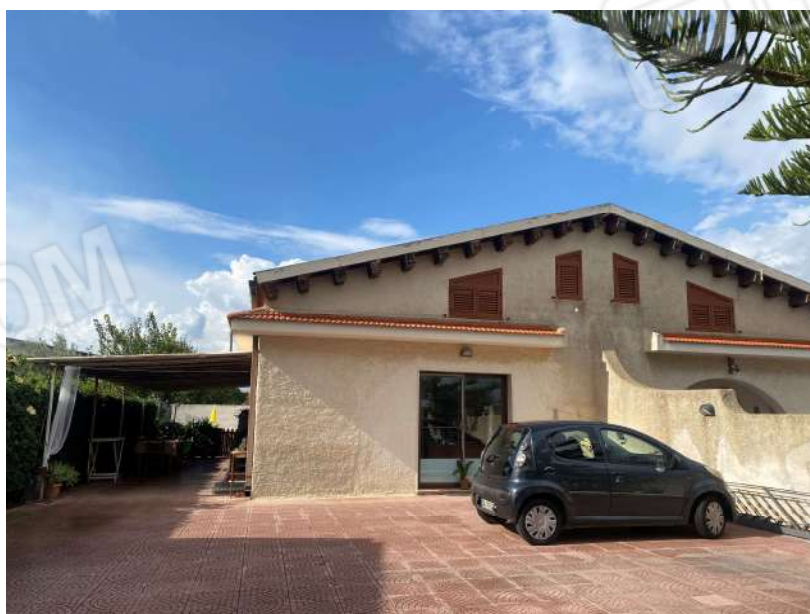
Foto 4: Vista prospetto principale esposto a Est, si fa notare che le finestre al piano sottotetto sono difformi rispetto ai prospetti approvati con C.E. in Sanatoria n° 161/2000, gli stessi non sono regolarizzabili e pertanto da murare, anche la tettoia sulla sx non è regolare né regolarizzabile e pertanto se ne prevede la demolizione.

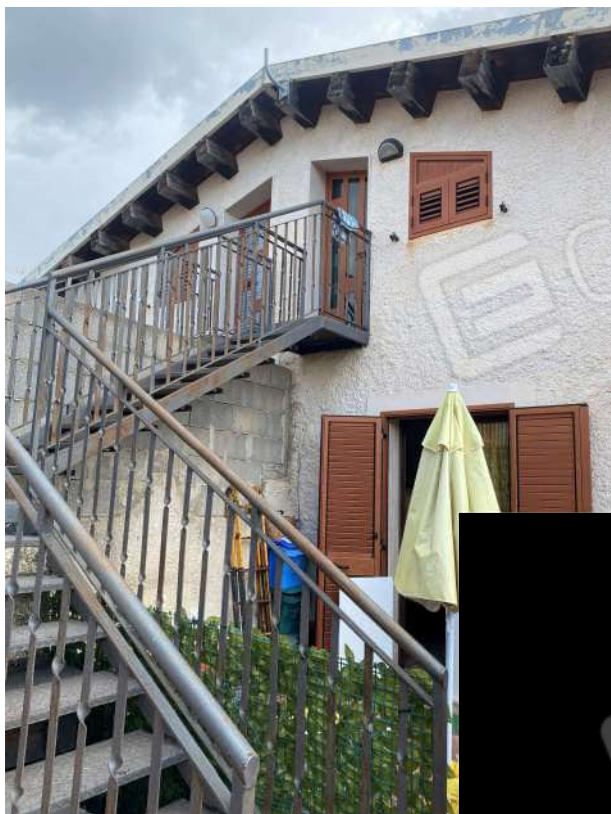
Foto 5: Vista prospetto esposto a Ovest, si fa notare che la finestra al piano sottotetto è difforme rispetto al prospetto approvato con C.E. in Sanatoria n° 161/2000, e non è regolarizzabile, pertanto è da murare. Anche la scala in ferro di accesso al piano sottotetto non risulta negli elaborati di progetto e se ne prevede la rimozione.

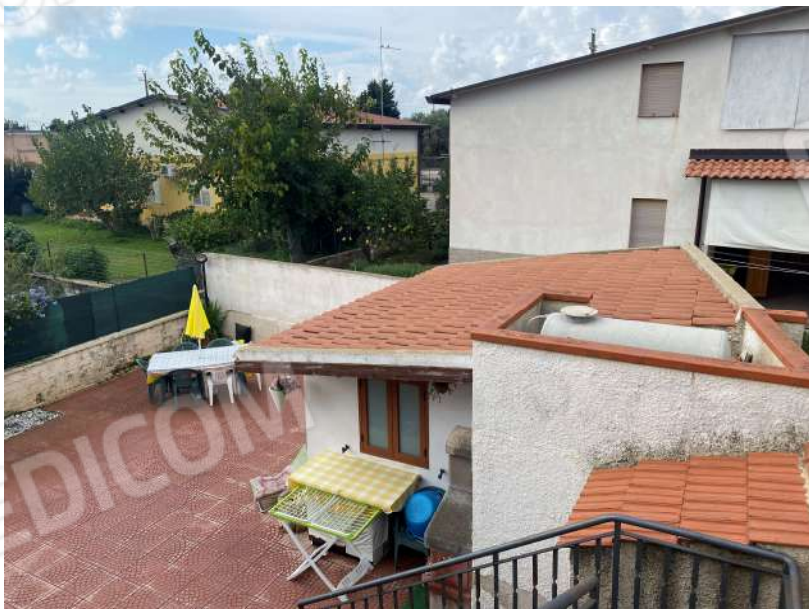
Foto 6: Vista dependance e bagno esterno realizzati in assenza di provvedimenti autorizzativi, non regolarizzabili e pertanto da demolire e vista area esterna di pertinenza sul retro.

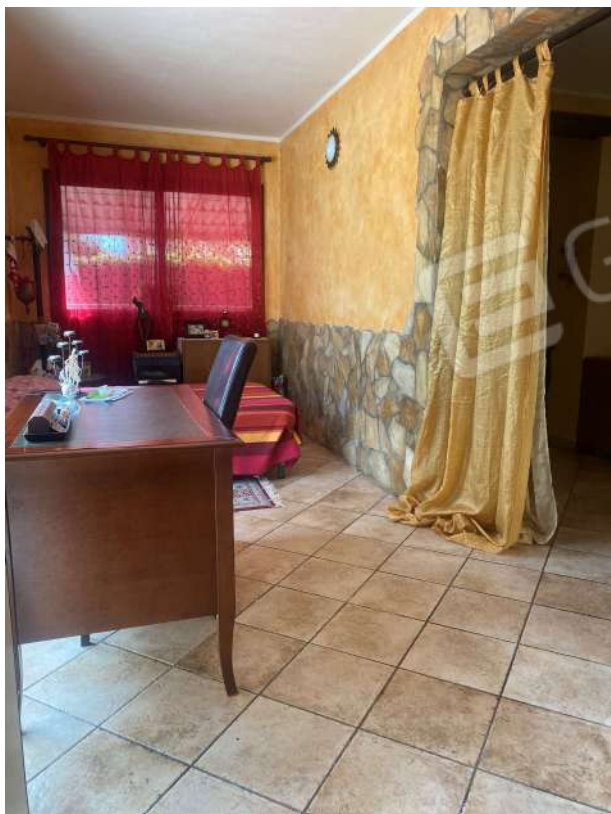
Foto 9: Vista veranda coperta, attualmente fusa all'u.i., per la quale è necessario installare una porta finestra in modo da separare tale vano dal soggiorno e ripristinarne la destinazione d'uso di veranda coperta.

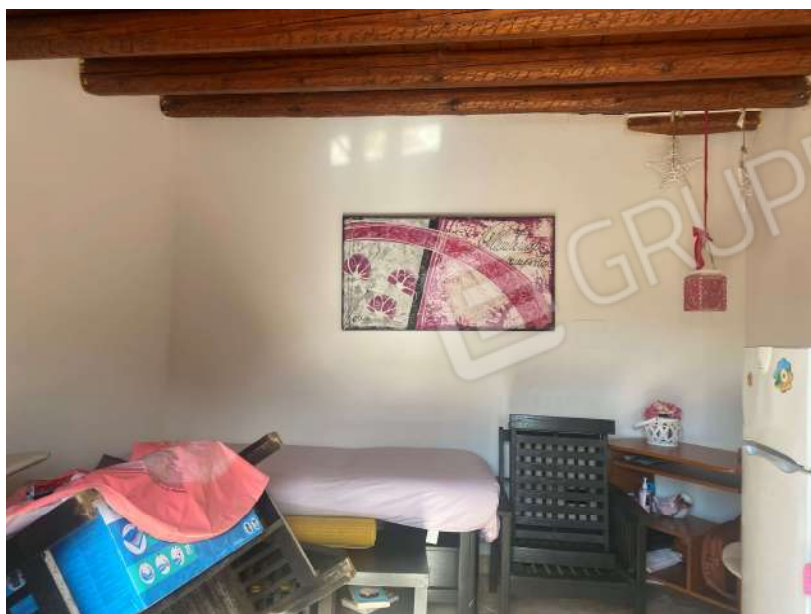
Foto 13: Vista interna dependance da demolire

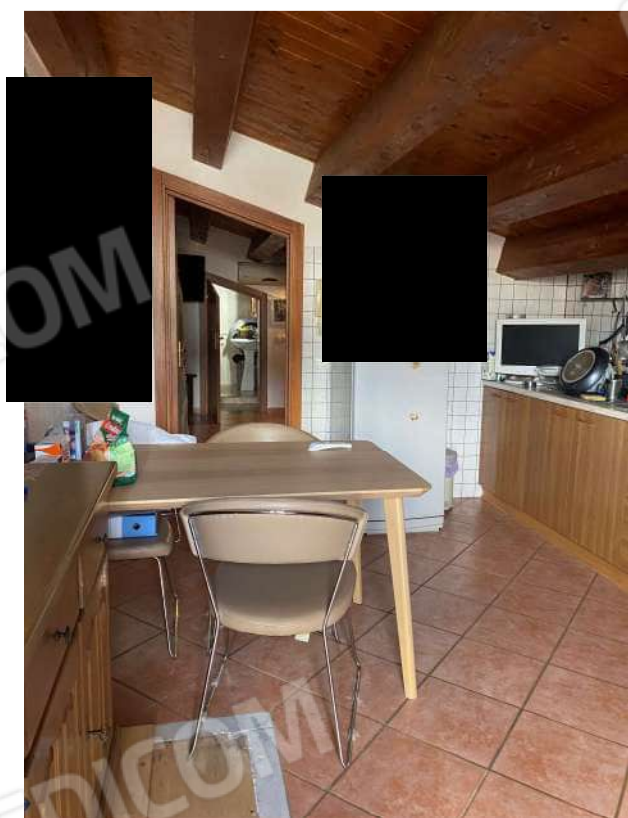
Foto 14: Vista interna cucina realizzata al piano sottotetto da rimuovere per ripristinarne la destinazione d'uso autorizzata

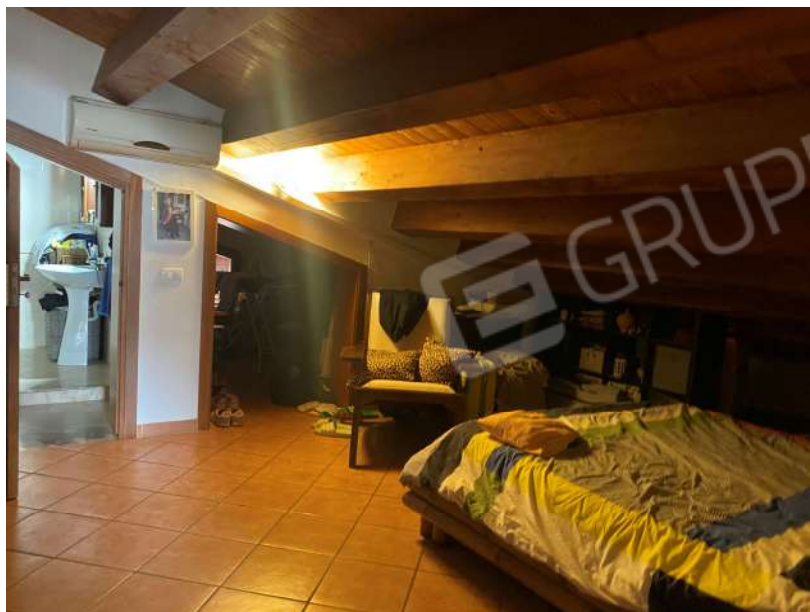
Foto 15: Vista camera realizzata al piano sottotetto ove ripristinarne la destinazione d'uso autorizzata

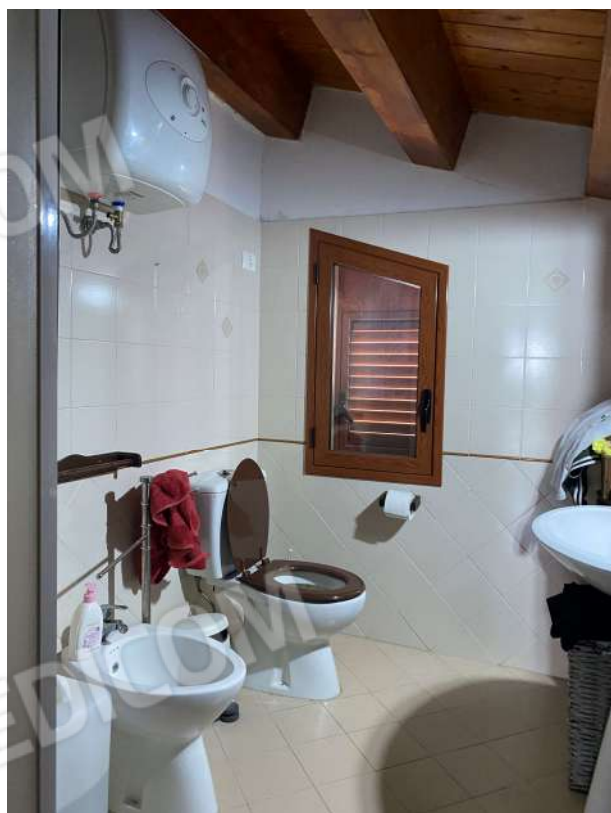
Foto 16: Vista bagno realizzato al piano sottotetto da rimuovere per ripristinarne la destinazione d'uso autorizzata
