## **DOCUMENTAZIONE FOTOGRAFICA**

# RILIEVO FOTOGRAFICO UNITÀ IMMOBILIARE FOGLIO 30

## PARTICELLA 714 SUBALTERNO 1

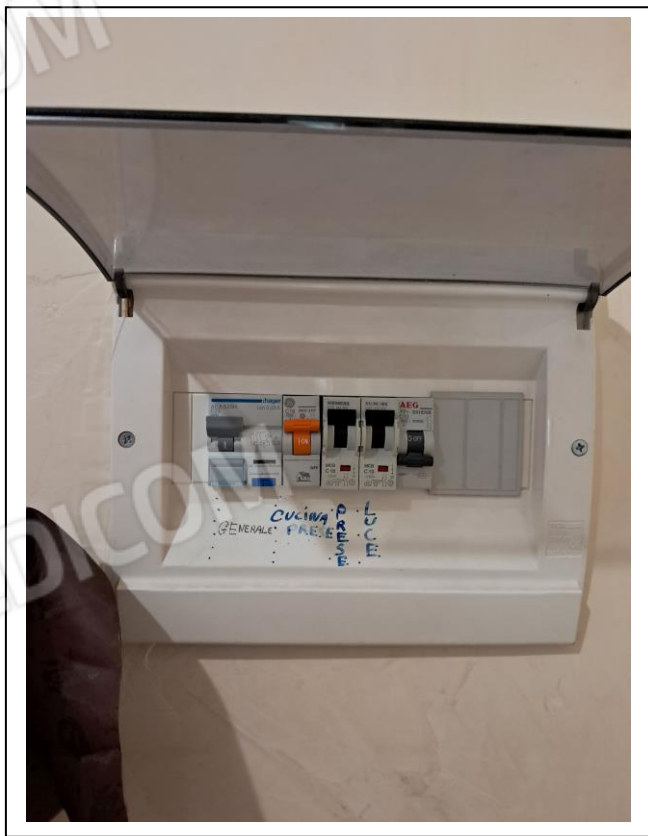
06. Quadro elettrico dell'appartamento con presenza di interruttore differenziale (salvavita), messa a terra ed interruttore magnetotermico.

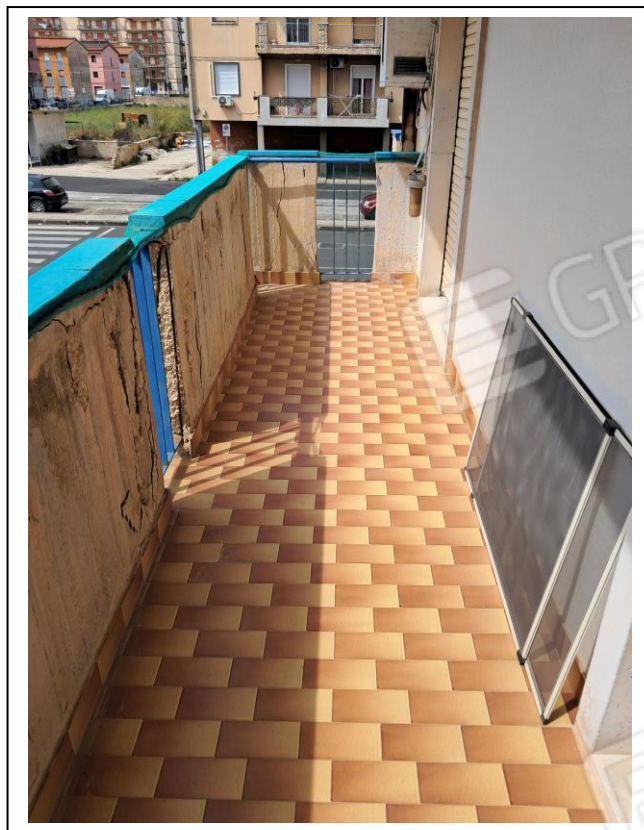
23. Esterno dell'unità immobiliare con vista verso lato S-O, in foto balcone in aggetto in cattivo stato di manutenzione.

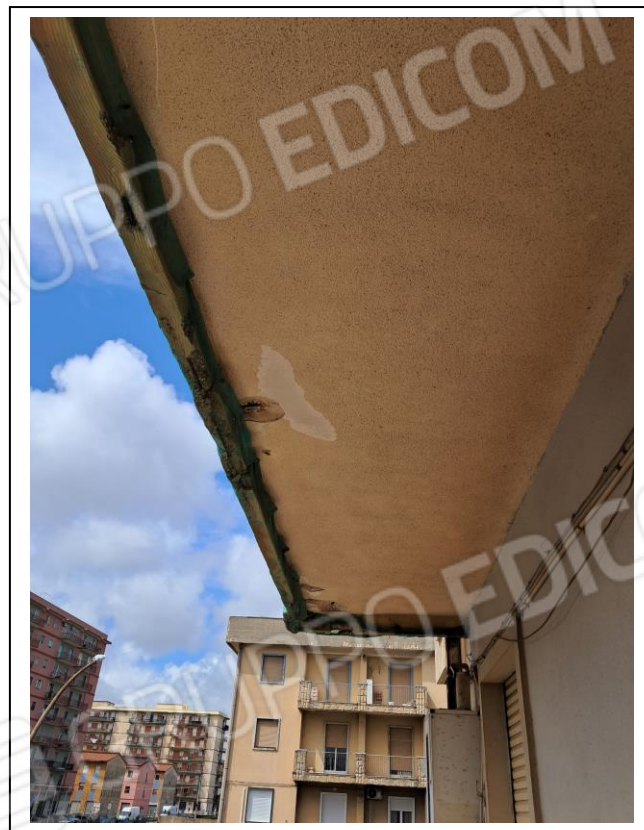
24. Esterno dell'unità immobiliare con vista verso lato S-O, in foto parte dell'intradosso del balcone sovrastante in cattivo stato di manutenzione.

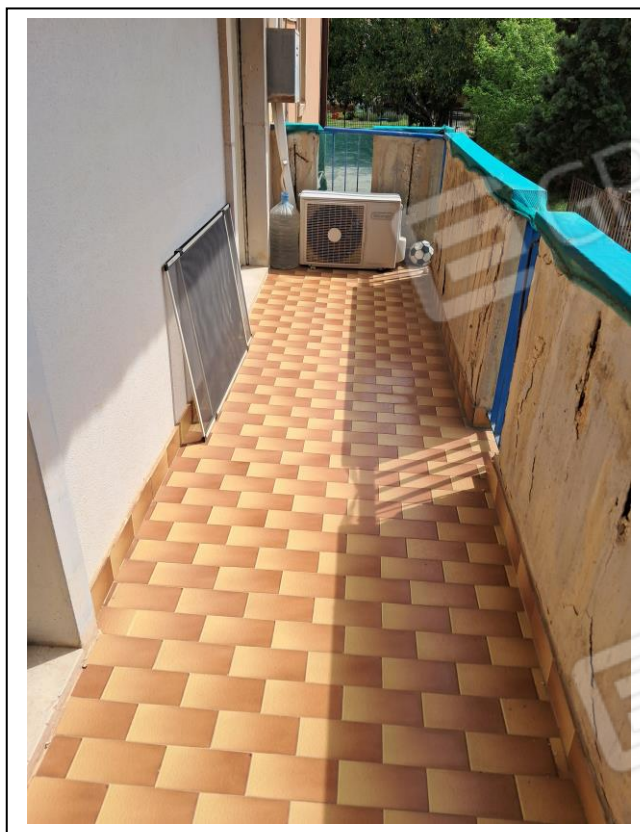
25. Esterno dell'unità immobiliare con vista verso lato nord-est, in foto balcone in aggetto in cattivo stato di manutenzione.
