Unità Immobiliare oggetto di CTU -

Via Torino n 77 -

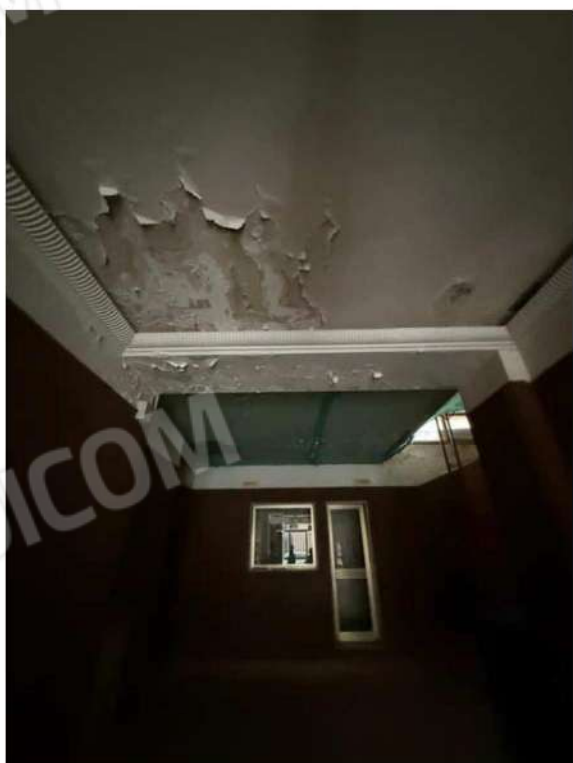
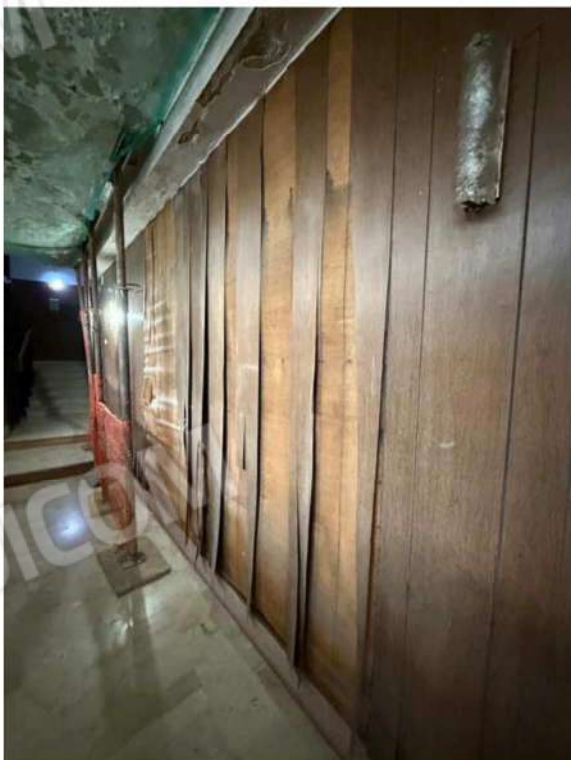
**L'androne condominiale presenta evidenti danni da infiltrazione**, consistenti nel distacco di estese porzioni degli strati di superficie dai soffitti, intese come incamiciature e pitture. Talune zone presentano danni ancora più incisivi, consistenti nella caduta degli intonaci e nel danneggiamento delle pignatte dei solai. **Molte di queste zone risultano messe in sicurezza tramite puntelli e reti al fine di evitare eventuali danni a cose e persone in transito al di sotto.** La porzione di facciata dell'immobile prospiciente il cortile interno risulta quasi integralmente priva di rivestimento e di intonaco, con i mattoni forati a vista e in buona parte deteriorati, esponendo la facciata all'azione degli agenti atmosferici. Il balcone, puntellato in quanto pericolante, risulta a sua volta parzialmente crollato e integralmente privo di intonaco, con i ferri di armatura a vista e completamente ossidati. **La situazione esposta impone pertanto un intervento urgente** sia per evitare il definitivo crollo del balcone, sia che il prospetto, allo stato privo di qualsiasi capacità di protezione dell'ambiente interno domestico dagli agenti atmosferici, possa causare ulteriori danni da infiltrazione oltre quelli già riscontrati in sede di sopralluogo.

Danni sulle parti interne dell'androne condominiale

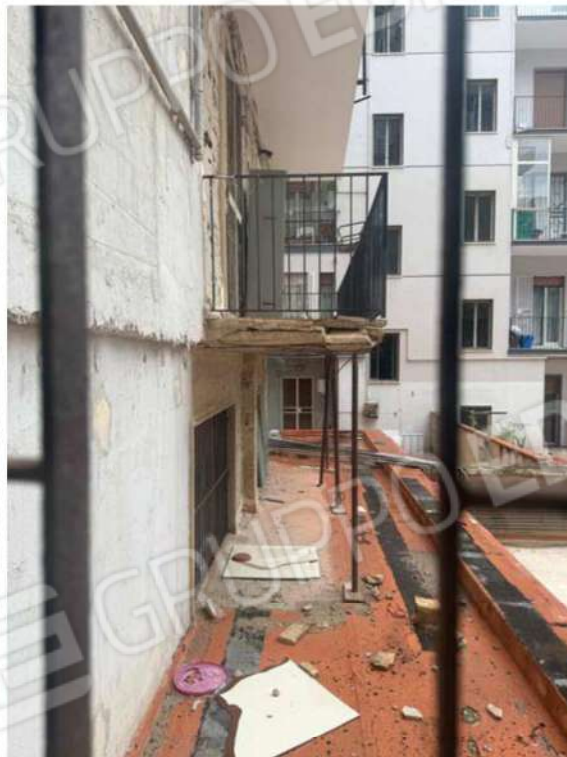
Danni sulle parti esterne dell'immobile pignorato

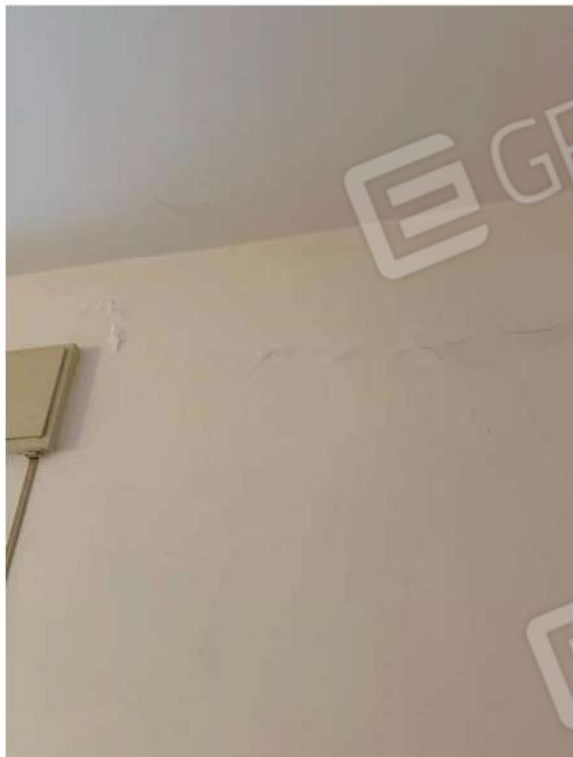
Lesioni sulla parete interna confinante con l'esterno

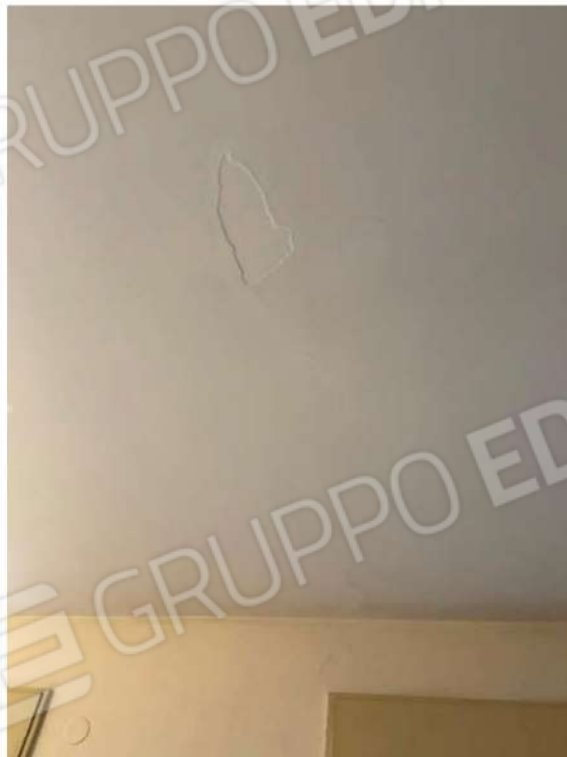
Danni sul soffitto corrispondente alla parete esterna
