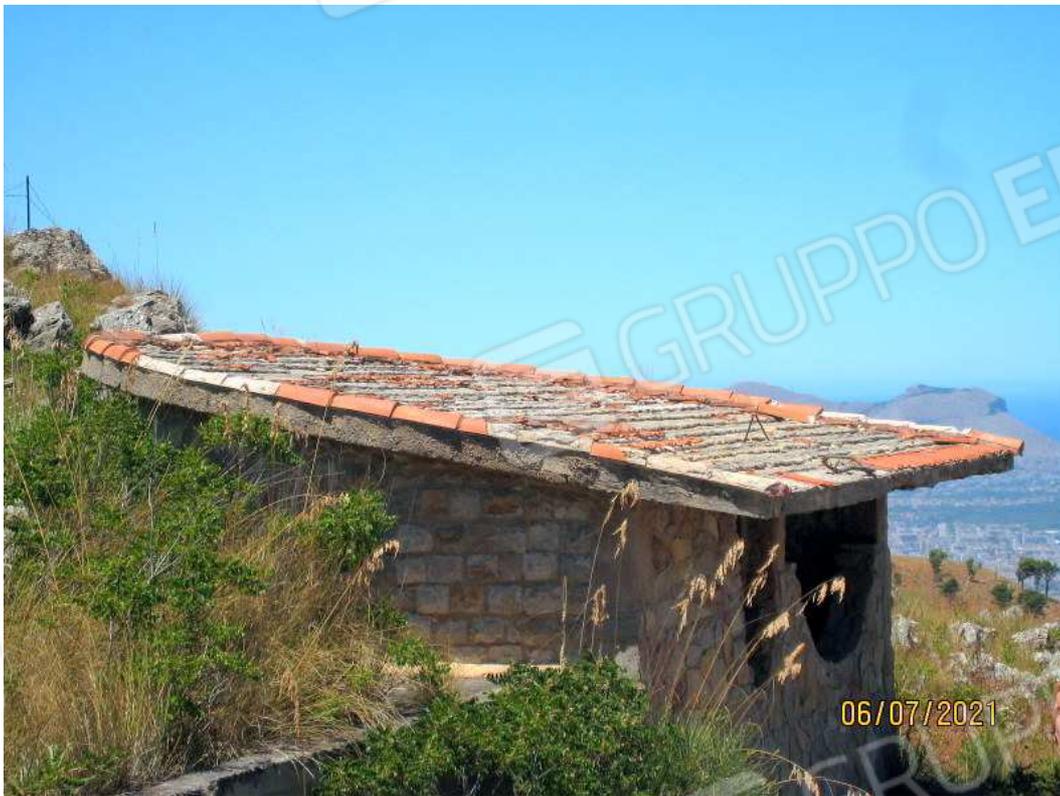
Foto n. 11. Sul tetto sono rimaste poche tegole e non vi è guaina di protezione contro le infiltrazioni.

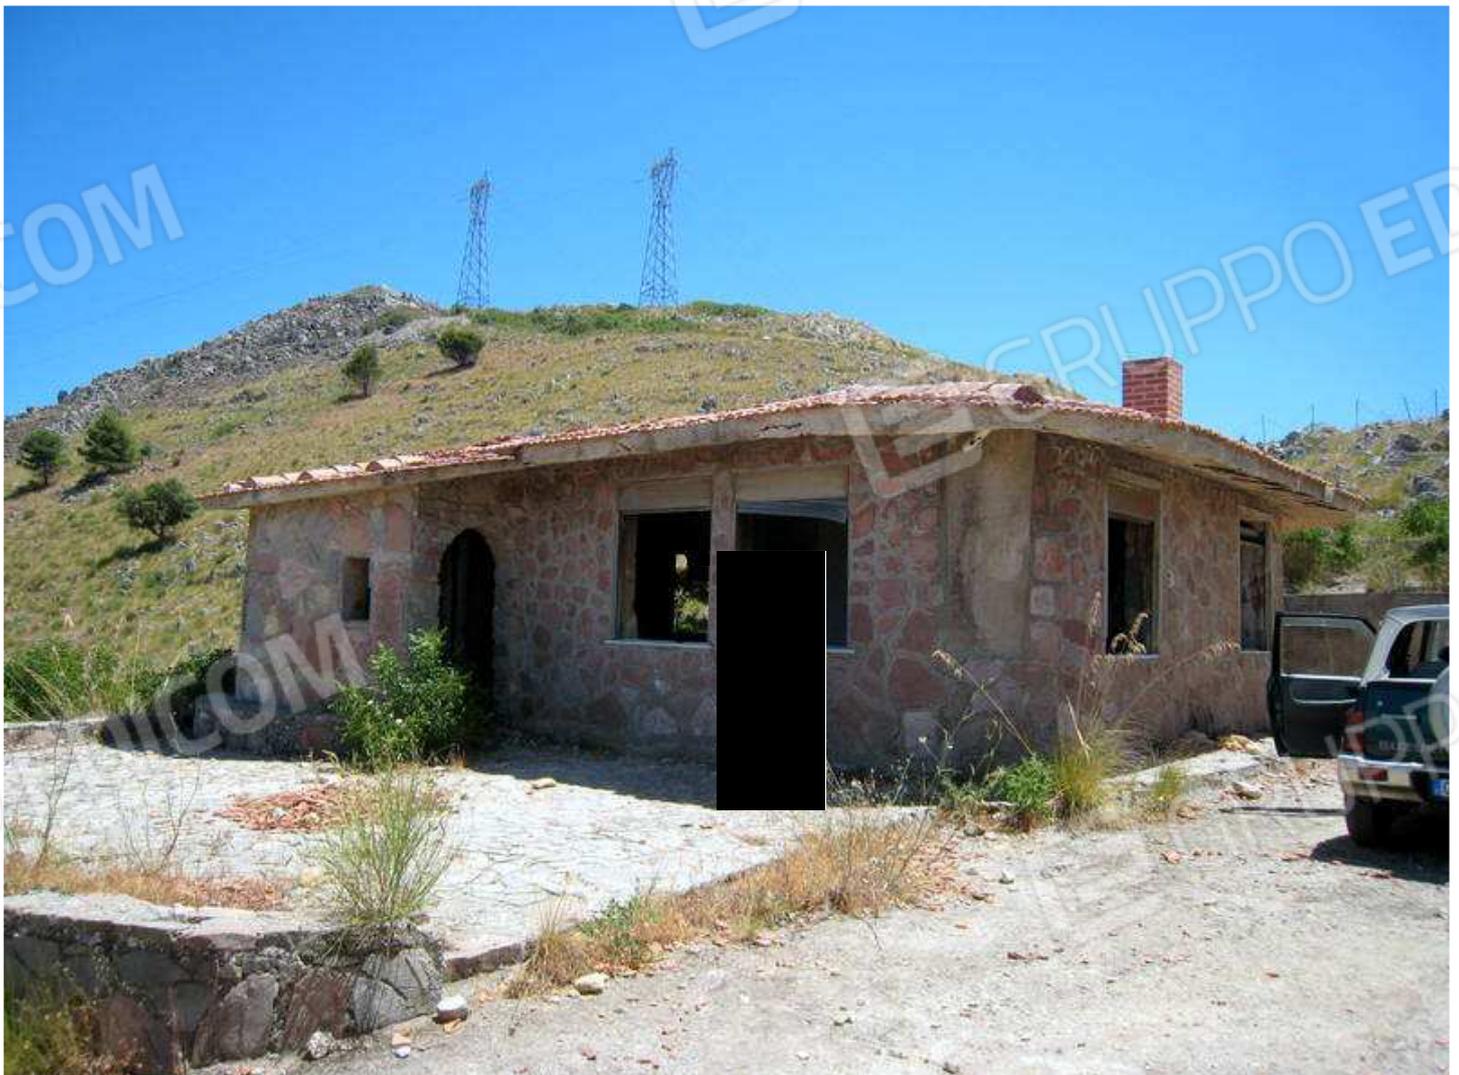
Foto n. 12. La villetta è priva di tutti i serramenti esterni perché sono stati rubati. La pensilina in copertura è ammalorata a causa della pioggia. La foto mostra il prospetto Nord (a Sx) e quello Ovest (a Dx).
