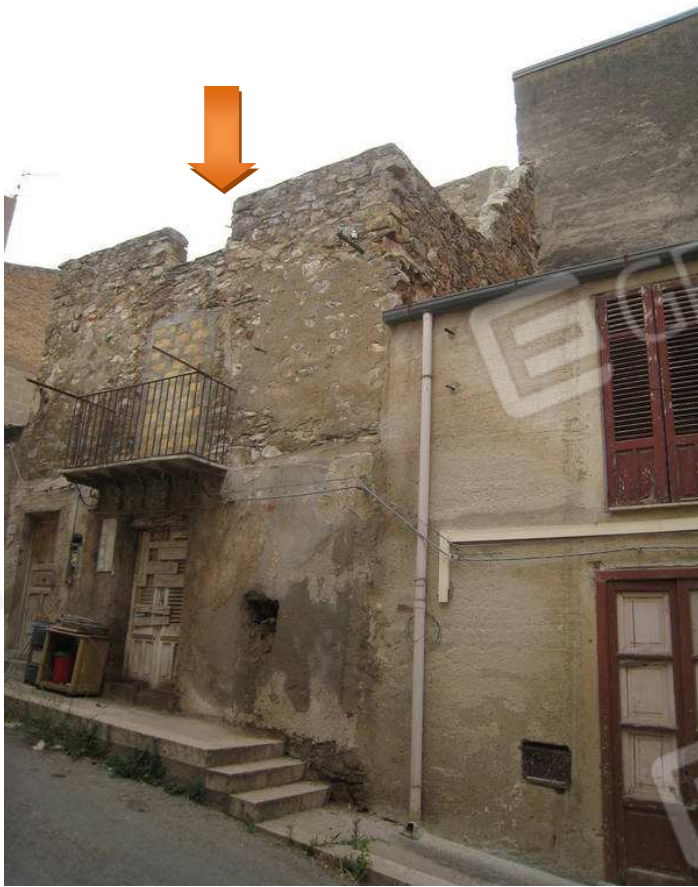
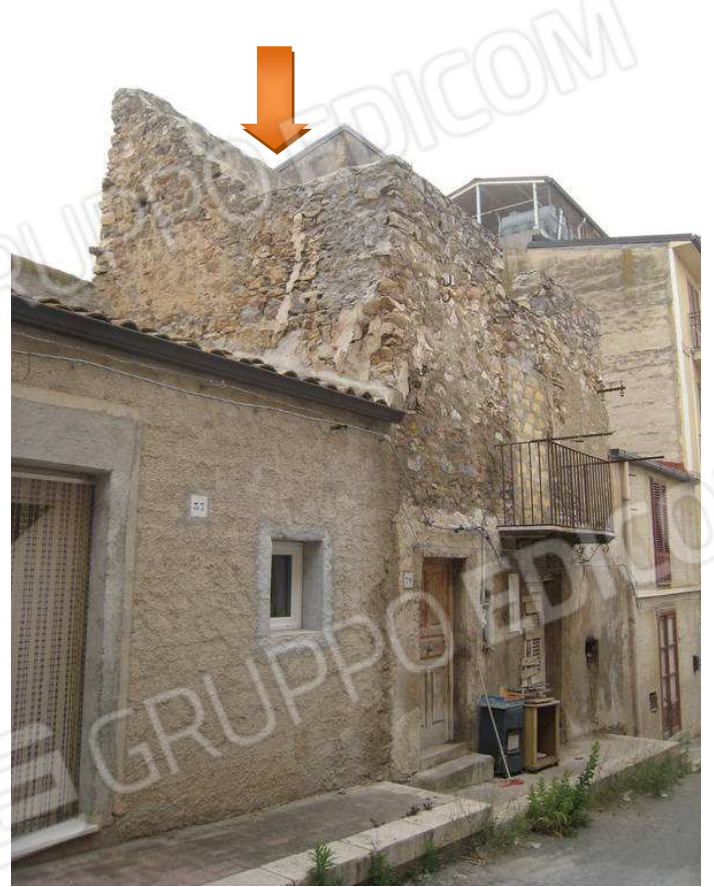
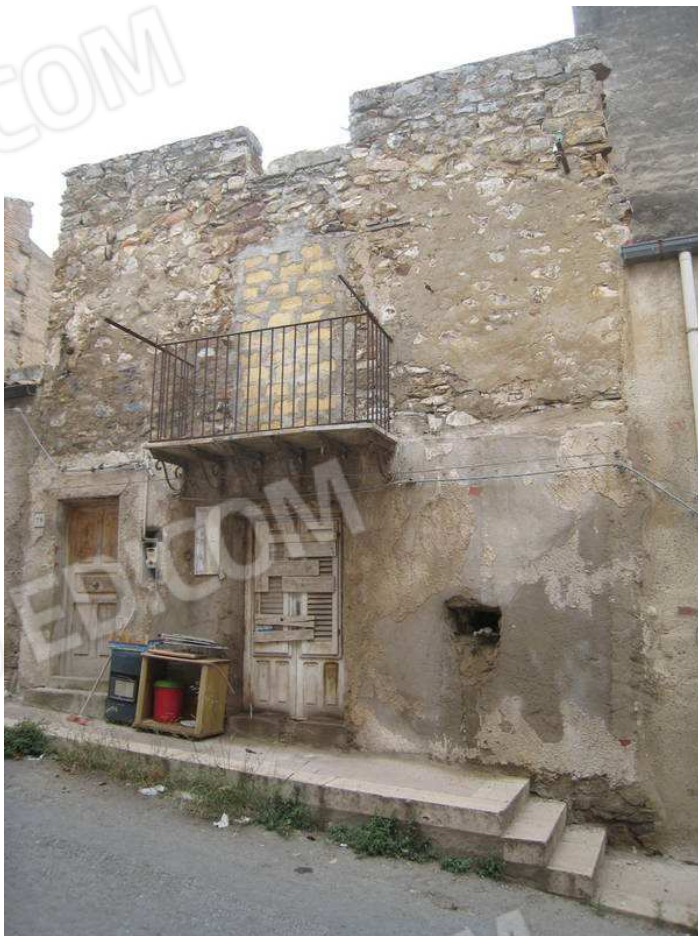
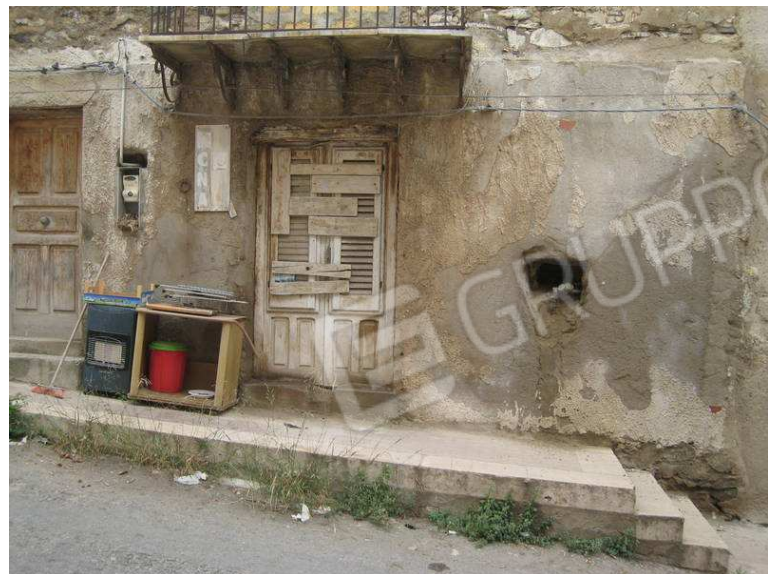
Foto n. 3-6. Il fabbricato nella sua attuale consistenza e condizione fisica.

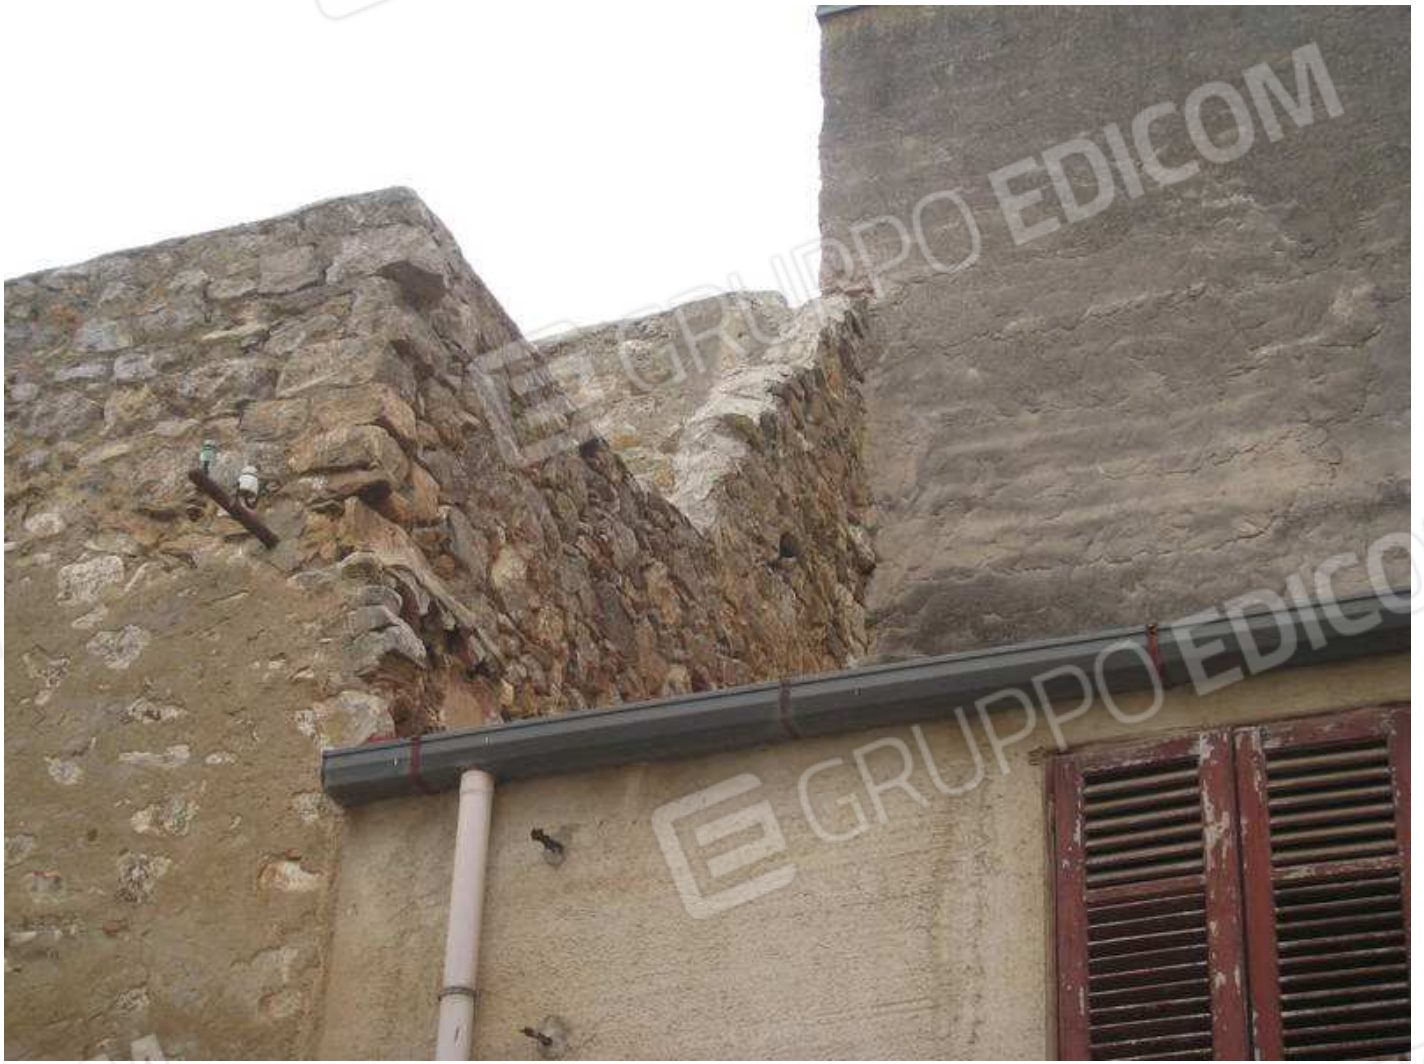
Foto n. 7. Dettaglio delle murature al secondo piano dopo il crollo del tetto.
