**Figura 1-2: Vista dell'immobile sito in Largo Municipio 3 – Campofelice di Roccella (PA)
Prospetto principale e prospetto laterale**

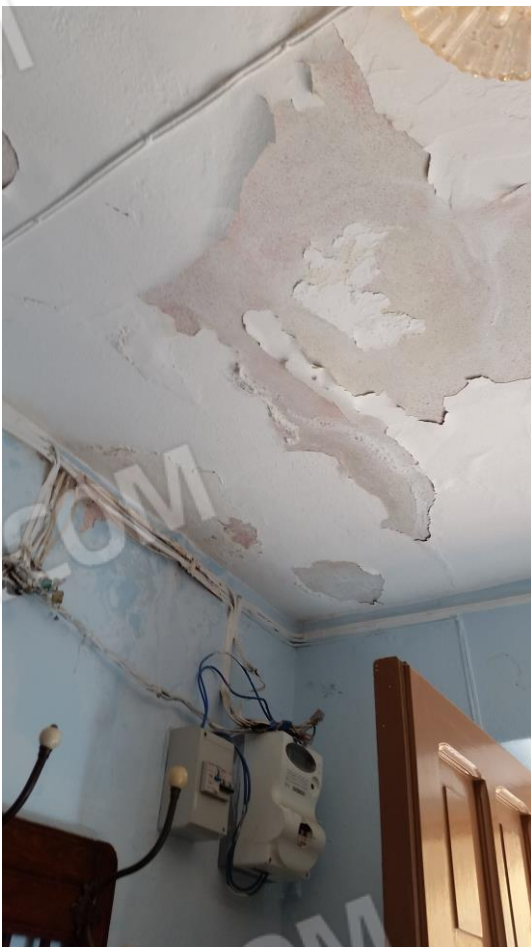
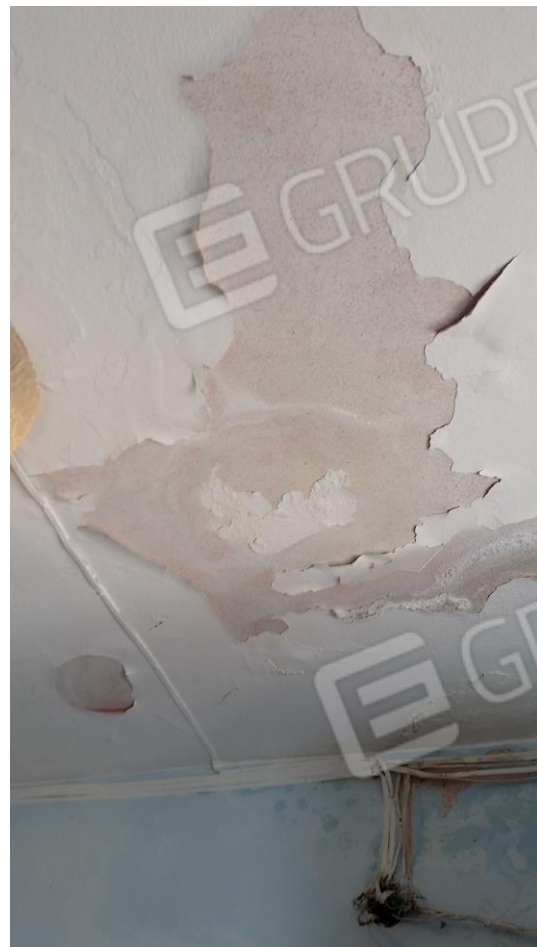
Figura 6-7: Ammaloramenti presenti in corrispondenza dell'intradosso del solaio nel vano d'ingresso dell'immobile *de quo*

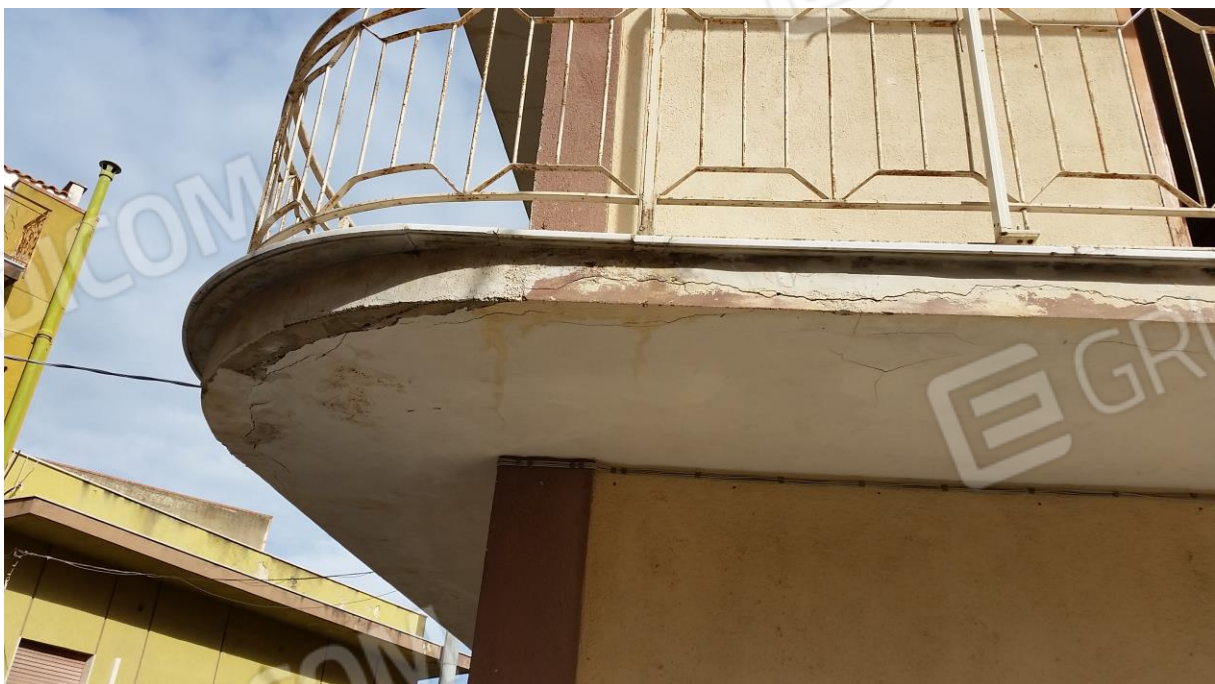
Figura 19: Particolare degli ammaloramenti presenti sull'intradosso del solaio del suddetto balcone

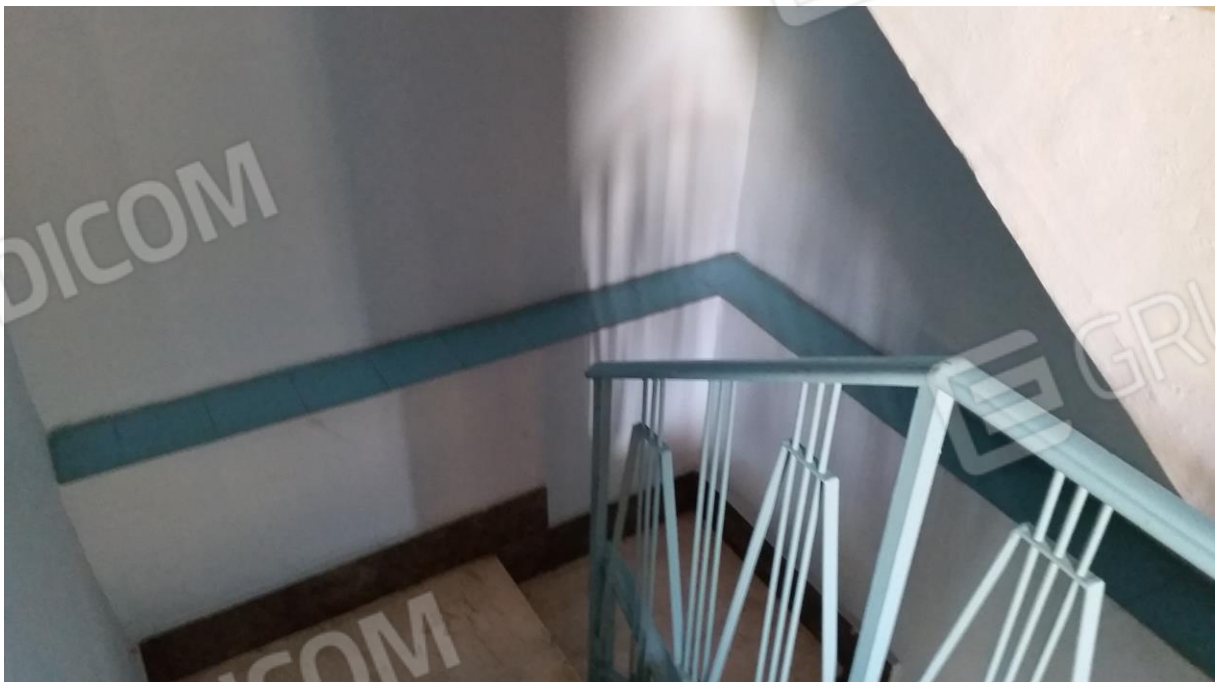
Figura 21: Particolare della risega presente nel vano scala tra il primo e il secondo piano

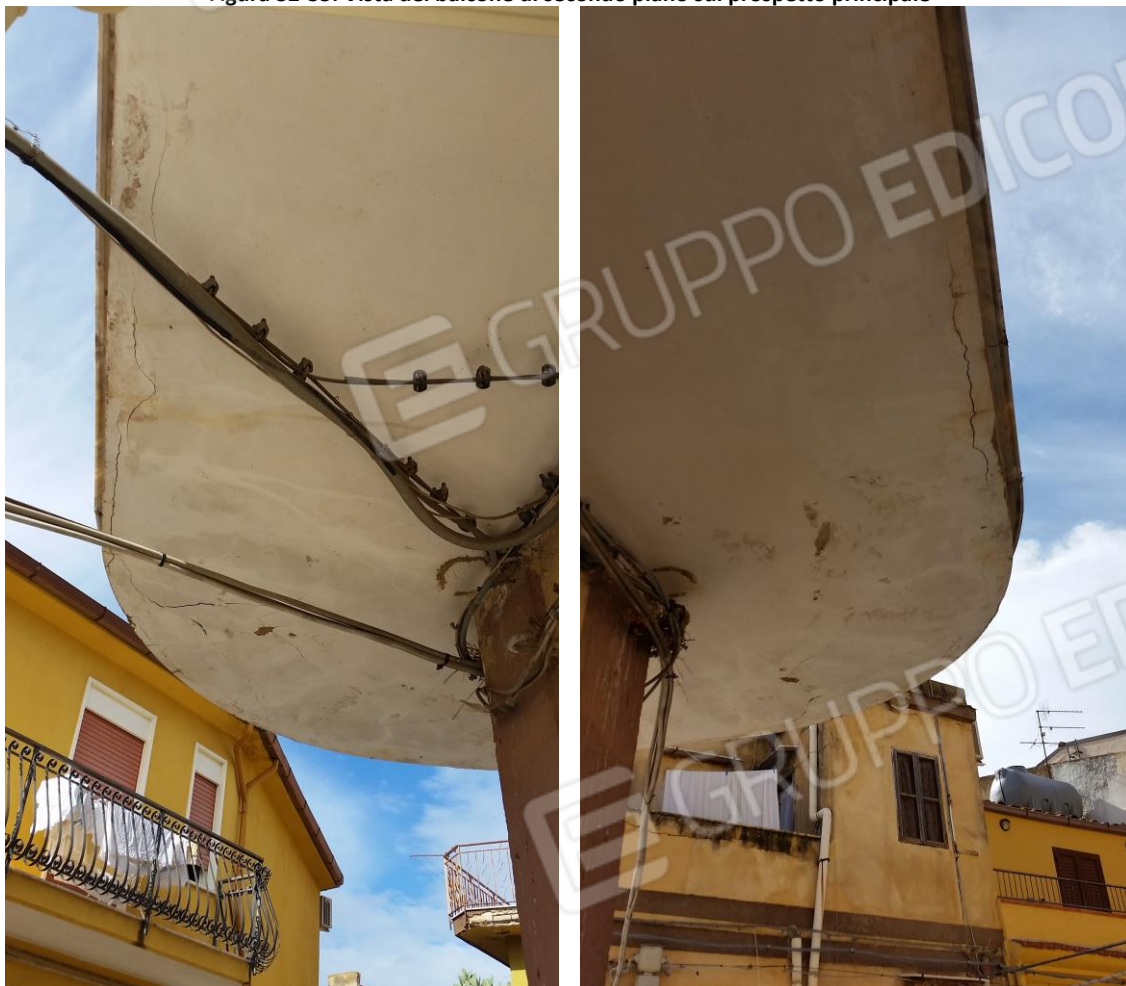
Figura 34-35: Particolari degli ammaloramenti presenti sull'intradosso del solaio del suddetto balcone

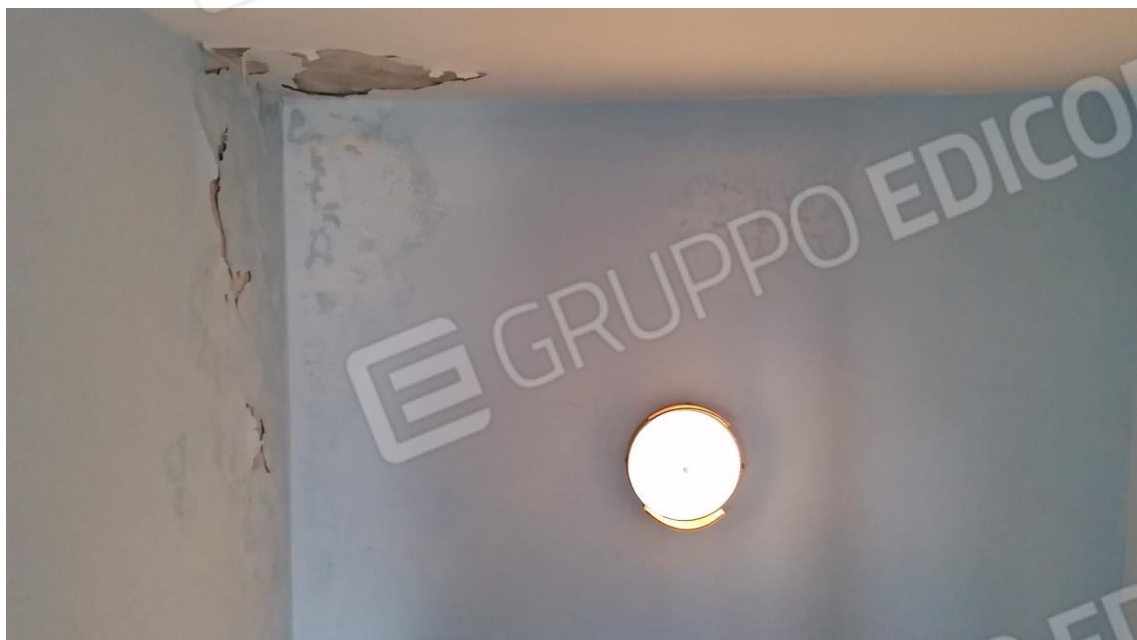
Figura 39: Particolare degli ammaloramenti presenti sull'intonaco delle pareti e dell'intradosso del solaio del vano scala

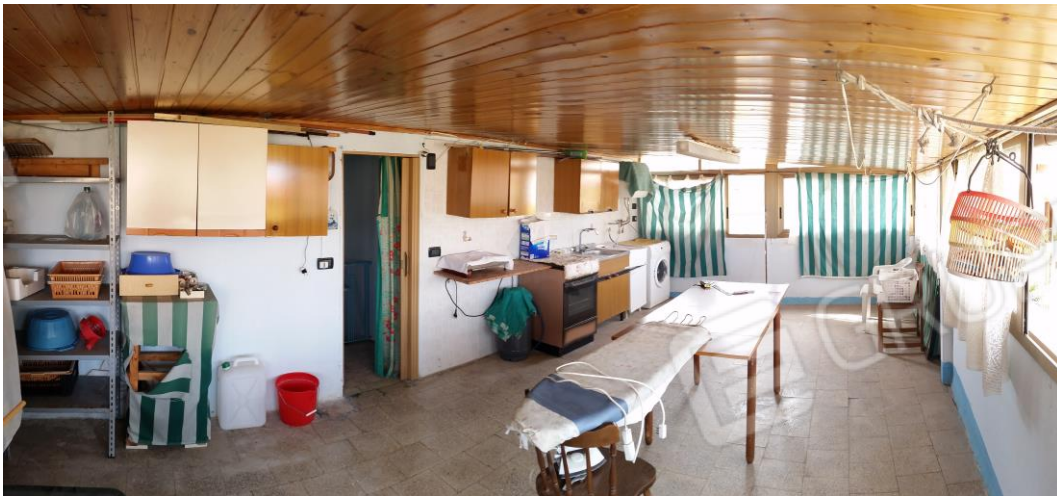
Figura 42: Vista del terrazzo coperto con struttura metallica e onduline in fibro-cemento e controsoffitto in legno

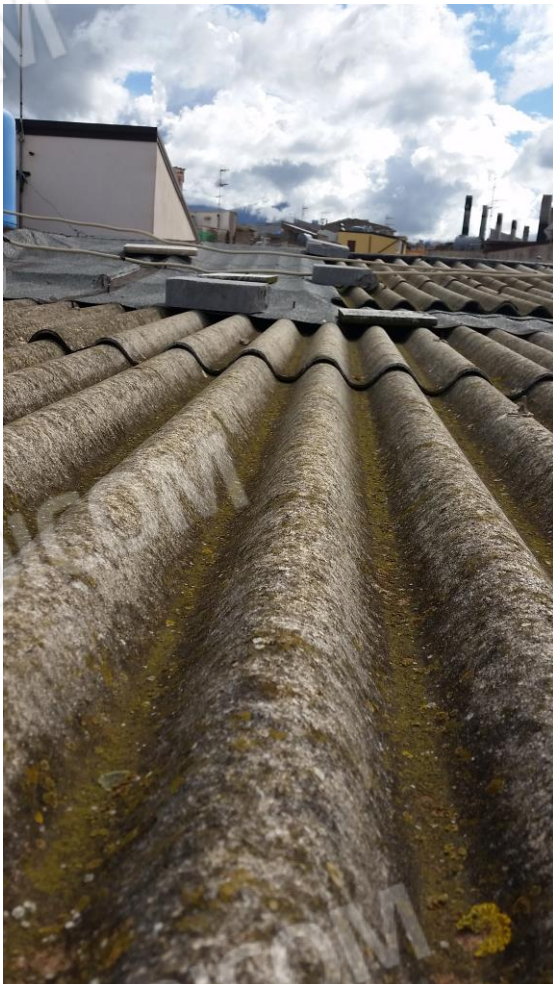
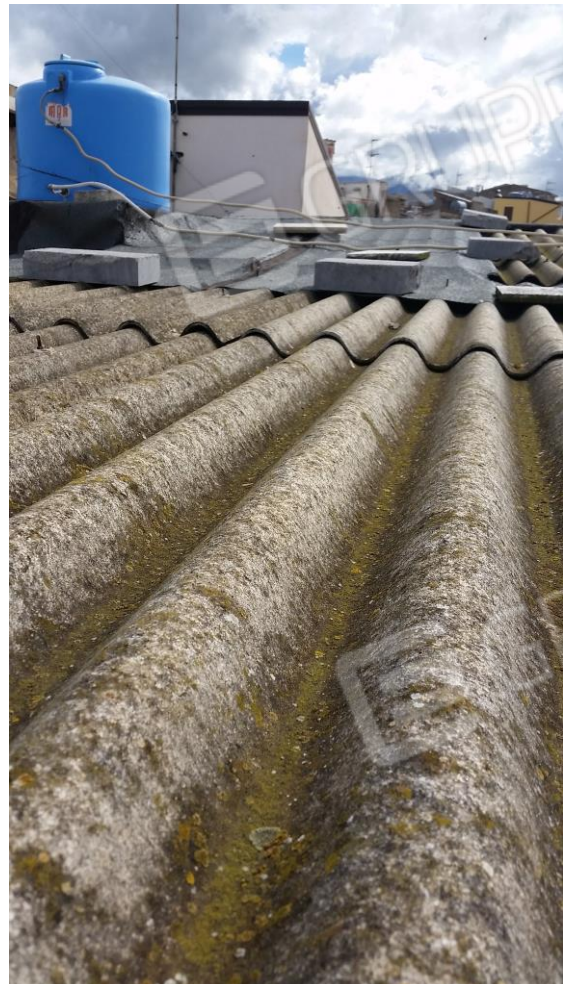
Figura 45-46: Particolari della copertura in onduline in fibro-cemento
