TRIBUNALE DI TERMINI IMERESE

R. G. Es. 72/2022

PERIZIA DI STIMA PER PUBBLICITA'

- **Piena Proprietà di immobile ad uso abitazione, sito nel Comune di Valledolmo, Via Lazio n° 24, piano terra, primo, secondo e terzo, identificato in catasto fabbricati al Fg.12 p.IIa 175.**

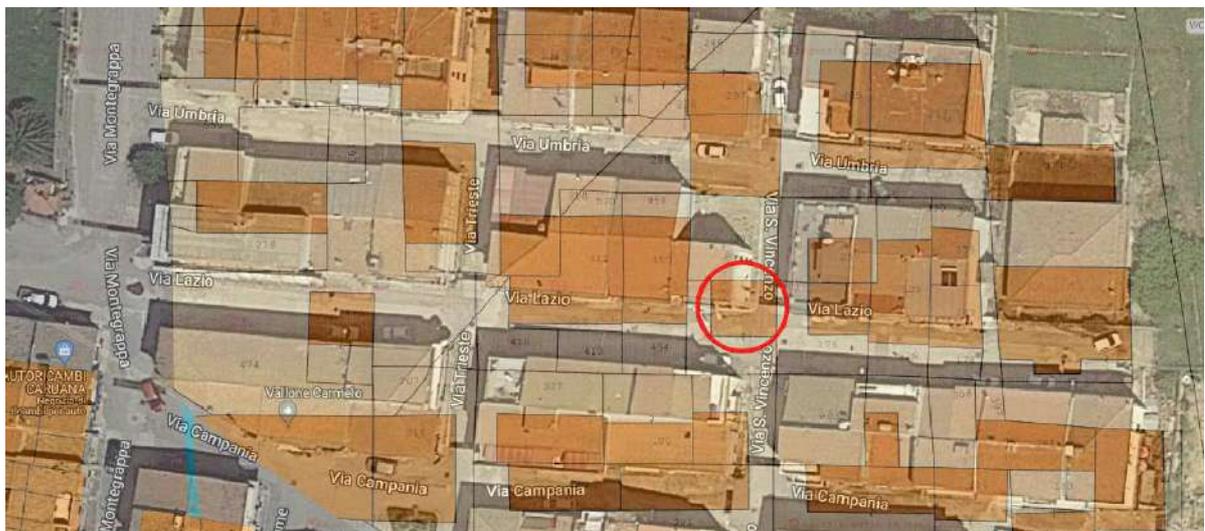
**Fig.2 Immagine acquisita da Google Earth
Sovrapposizione dell'immagine con stralcio di mappa catastale**

Dalla sovrapposizione effettuata (Fig.2) risulta accertata individuazione del bene oggetto di pignoramento. Si segnala tuttavia che nell'estratto di mappa, evidentemente non aggiornato, non risultano stralciate le pubbliche vie e il fabbricato in oggetto risulta disallineato rispetto alla reale ubicazione. Sembrerebbe addirittura dotato di corte di pertinenza che nello stato reale non sussiste, poiché la costruzione si attesta su strade pubbliche e risulta confinante ad altri immobili.

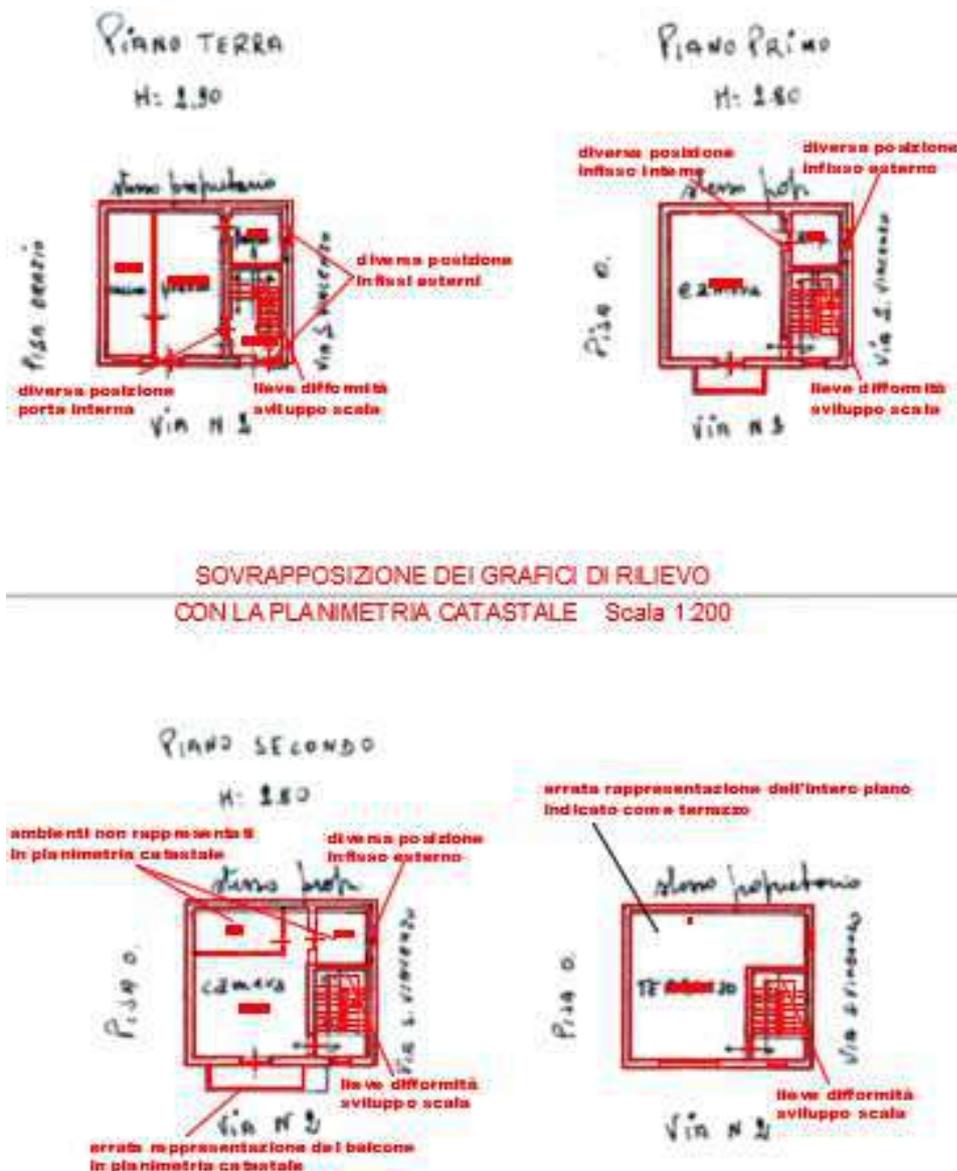
Fig. 9- Sovrapposizione delle planimetrie di rilievo con le planimetrie catastali

Per quanto concerne la corrispondenza tra le planimetrie catastali e lo stato dei luoghi, dalla sovrapposizione delle prime con i grafici di rilievo effettuato in sede di sopralluogo (*Fig. 9*), a parte lievi ed irrilevanti difformità generali riguardanti le dimensioni dell'immobile, si accertano le seguenti difformità:

- Difformità rilevate al piano terra:
 - lieve trasposizione del portoncino d'ingresso e della finestra del servizio igienico;
 - lieve trasposizione della porta interna tra l'ingresso e l'ambiente di soggiorno;
 - lieve difformità dello sviluppo della scala in riferimento al pianerottolo intermedio.
- Difformità rilevate al piano primo:
 - lieve trasposizione della finestra del ripostiglio;
 - lieve trasposizione della porta interna tra la camera e il ripostiglio;
 - lieve difformità dello sviluppo della scala in riferimento al pianerottolo intermedio.
- Difformità rilevate al piano secondo:

- lieve trasposizione della finestra del ripostiglio;
- non risultano rappresentati graficamente i tramezzi che definiscono il ripostiglio e la muratura portante che definisce il servizio igienico;
- lieve difformità dello sviluppo della scala in riferimento al pianerottolo intermedio;
- il balcone rappresentato risulta di dimensioni superiori a quelle effettive.
- Difformità rilevate al piano terzo :
 - Differente destinazione d'uso (catastalmente terrazzo piuttosto che soggiorno con angolo cottura come da effettivo stato dei luoghi);
 - non risulta rappresentata la finestra scorrevole prospiciente Via Lazio;
 - lieve difformità dello sviluppo della scala in riferimento al pianerottolo intermedio.

Sulla scorta delle difformità rilevate, al fine della regolarizzazione catastale occorrerà provvedere alla variazione con la presentazione di un documento Docfa presso l'Ufficio Catasto della Provincia di Palermo.

- Variazione Docfa:
 - Tasse fisse: € 50,00
 - Competenze tecniche: € 550,00

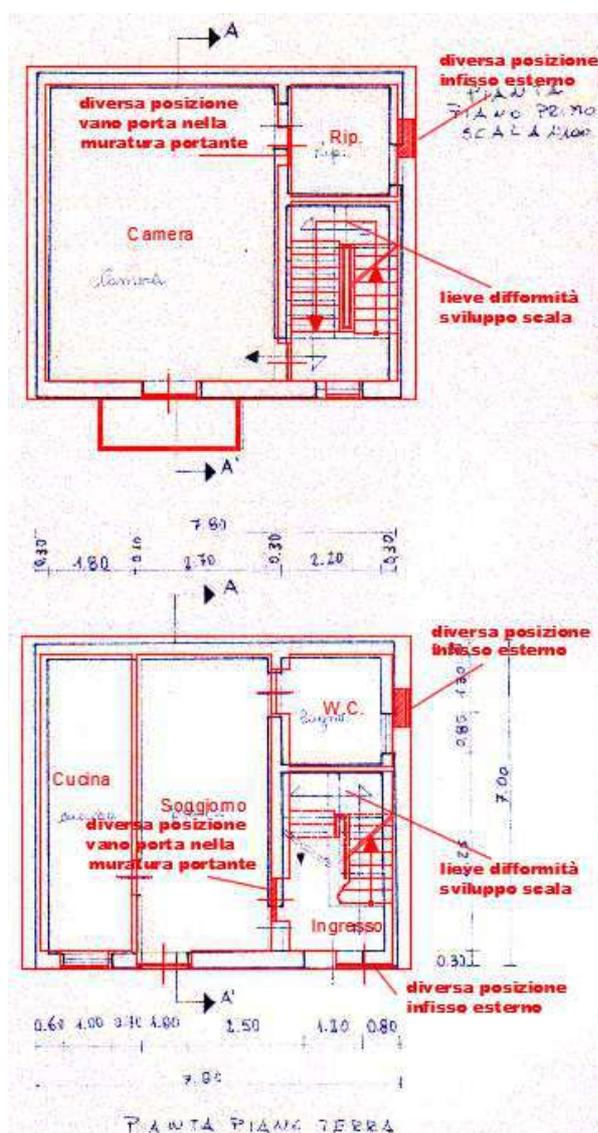
Fig. 11- Sovrapposizione delle planimetrie di rilievo di piano terra e piano primo con le relative planimetrie di progetto allegata alla Concessione in Sanatoria

In base alla sovrapposizione delle planimetrie di rilievo con le relative planimetrie di progetto (*Fig. 11,12*) allegata alla Concessione in Sanatoria, si riscontrano le seguenti

1. DIFFORMITA' PIANO TERRA

- lieve trasposizione del portoncino d'ingresso e della finestra del servizio igienico;
- lieve trasposizione del vano porta nella muratura portante che delimita l'ingresso dall'ambiente di soggiorno;
- lieve difformità di sviluppo della scala in c.a. in corrispondenza del pianerottolo intermedio.

2. DIFFORMITA' PIANO PRIMO

- lieve trasposizione della finestra del servizio igienico;
- lieve trasposizione del vano porta nella muratura portante che delimita il soggiorno dal servizio igienico;
- lieve difformità di sviluppo della scala in c.a. in corrispondenza del pianerottolo intermedio.

A meno della realizzazione del ripostiglio e del servizio igienico di piano secondo e dell'angolo cottura di piano terzo, riconducibili ad interventi di ristrutturazione leggera regolarizzabili con Comunicazione Inizio Lavori Asseverata (CILA tardiva) tutte le altre difformità, riconducibili ad interventi strutturali sono suscettibili di accertamento di conformità ai sensi dell'art. 37 del D.P.R. 380/01 (SCIA in Sanatoria) previo Parere di Sussistenza da acquisire presso l'Ufficio del Genio Civile.

Si sottolinea infine che l'immobile non risulta dotato di Certificato di Agibilità, pertanto si prevede, a seguito del provvedimento sopracitato di presentare una SCA (Segnalazione Certificata Agibilità).

- **SCIA in SANATORIA – PARERE DI SUSSISTENZA – CILA TARDIVA - SCA**
 - o Sanzione : euro 516,00
 - o Istruttoria pratica : euro 200,00
 - o Spese tecniche : euro 2.500,00
 - o **Costo complessivo : euro 3.216,00**

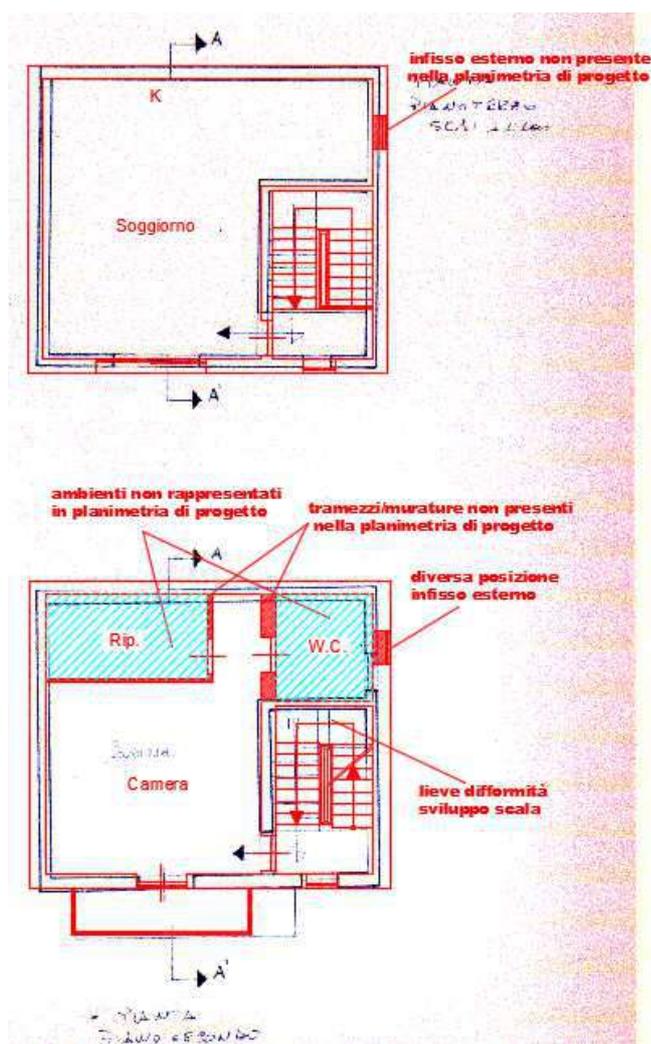
Fig. 12- Sovrapposizione delle planimetrie di rilievo di piano secondo e piano terzo con le relative planimetrie di progetto allegata alla Concessione in Sanatoria

3. DIFFORMITA' PIANO SECONDO

- lieve trasposizione della finestra del servizio igienico;
- realizzazione di un ambiente destinato a ripostiglio tramite nuova tramezzatura e realizzazione di un servizio igienico tramite erezione di muratura portante;
- lieve difformità di sviluppo della scala in c.a. in corrispondenza del pianerottolo intermedio;
- il balcone risulta essere di dimensioni inferiori rispetto a quelle rappresentate in progetto.

4. DIFFORMITA' PIANO TERZO

- realizzazione di finestra prospiciente Via S. Vincenzo (allineata con le finestre dei piani sottostanti);
- realizzazione di angolo cottura.
