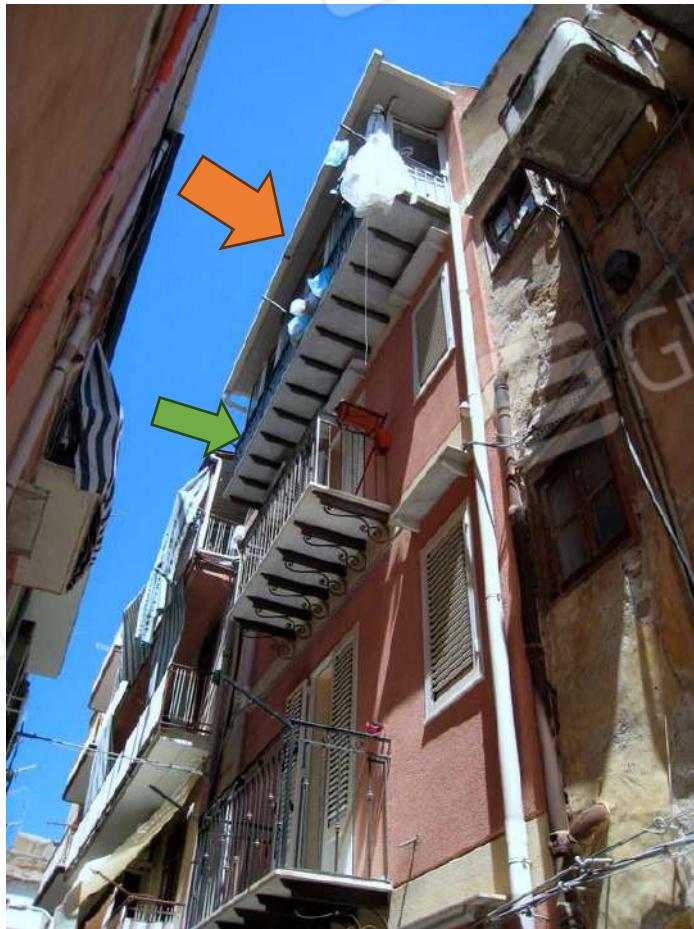
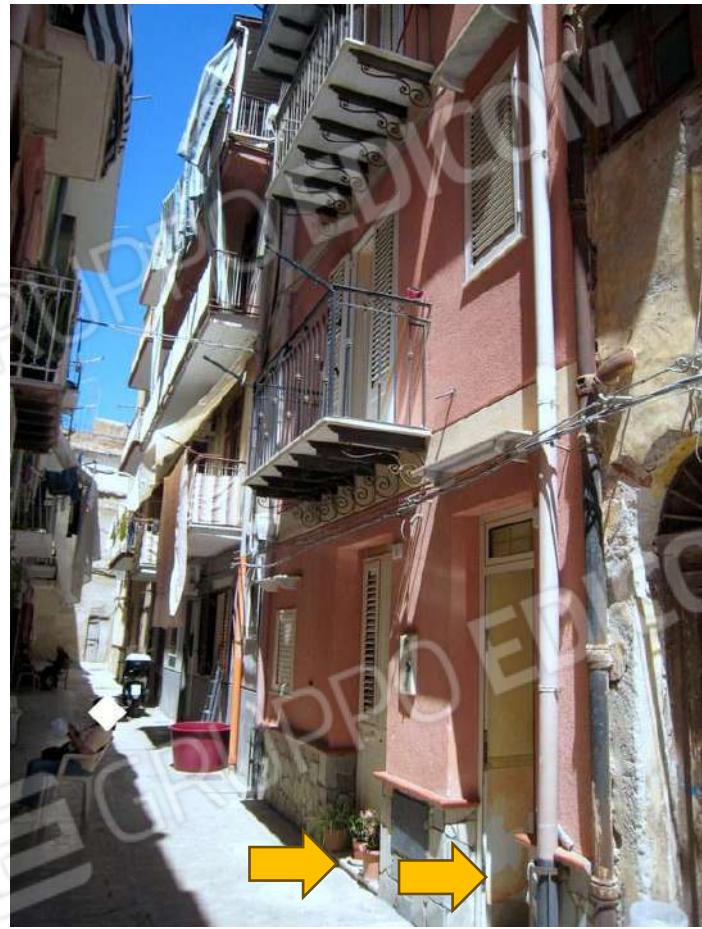
Foto n. 3-4. Il fabbricato, segnalato da freccia arancione, ha un unico affaccio sulla Via Ganguzza. La freccia verde indica il balcone realizzato abusivamente al 3° piano; le frecce gialle gli ingressi ai civici 3 e 5 della via pubblica.

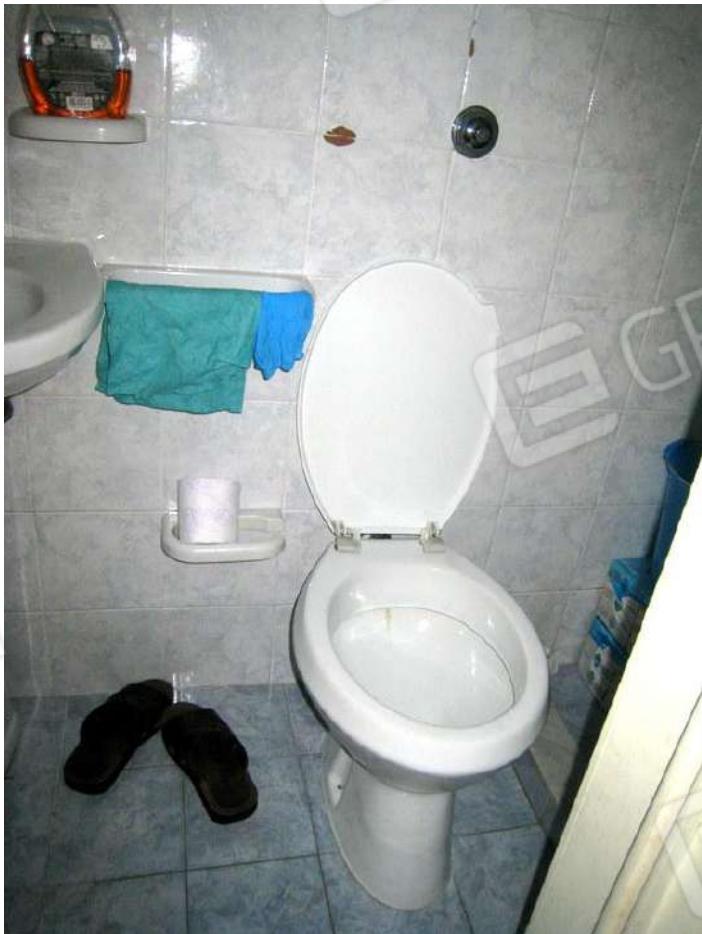
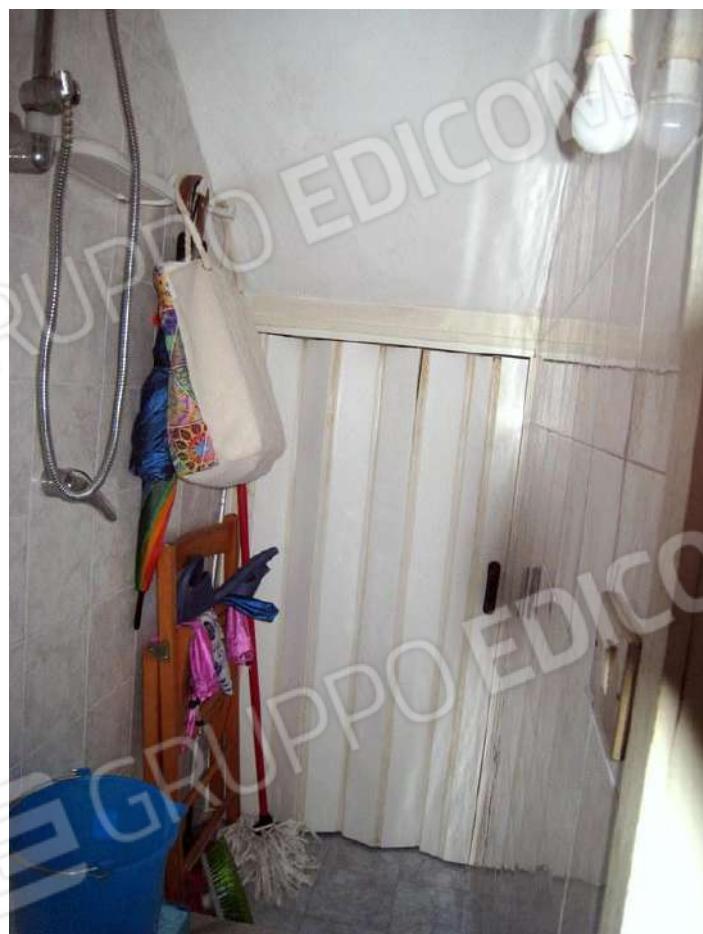
Foto n. 11-12. Sempre il piccolo w.c. che è pure munito di una doccia utilizzabile con difficoltà per via della limitata altezza.

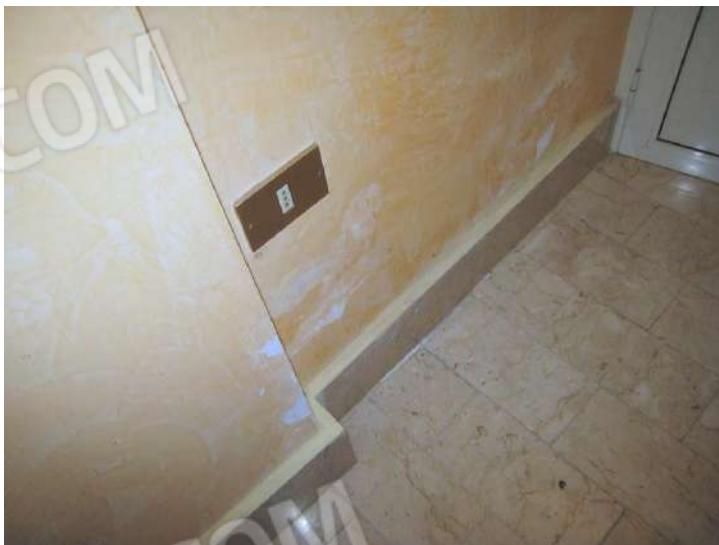
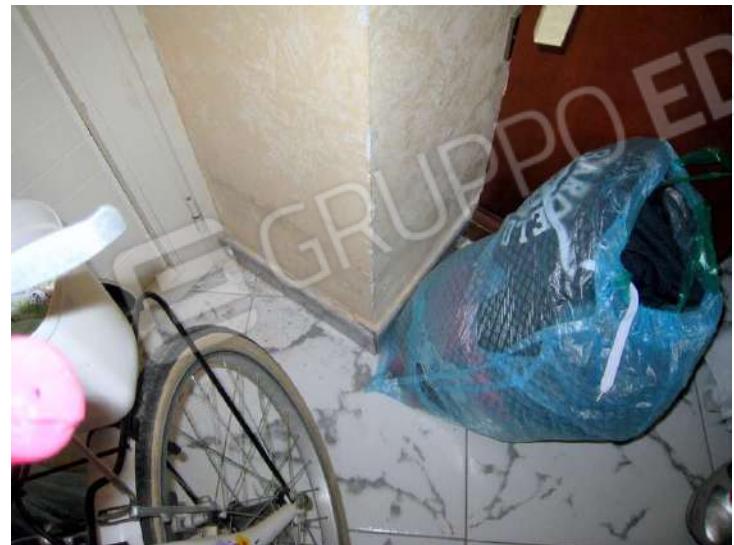
Foto n. 13-14. L'umidità alla base dei muri causata anche dalla penetrazione di acqua dovuta alla rottura della condotta comunale.

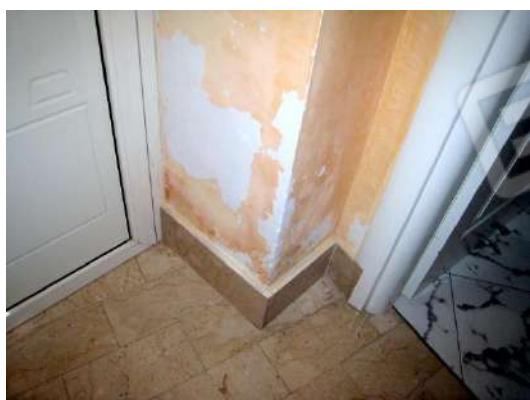
Foto n. 16. Ancora pregresse tracce d'umidità dovute a cause esterne (rottura rete idrica comunale).

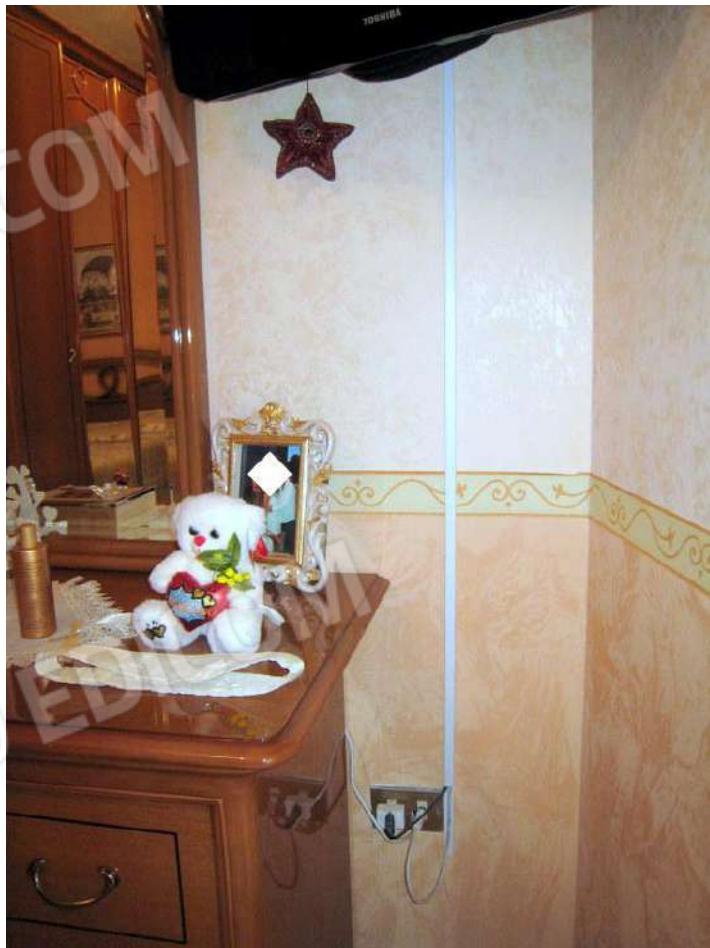
Foto n. 25. Dettaglio di condutture "volanti" in camera da letto.

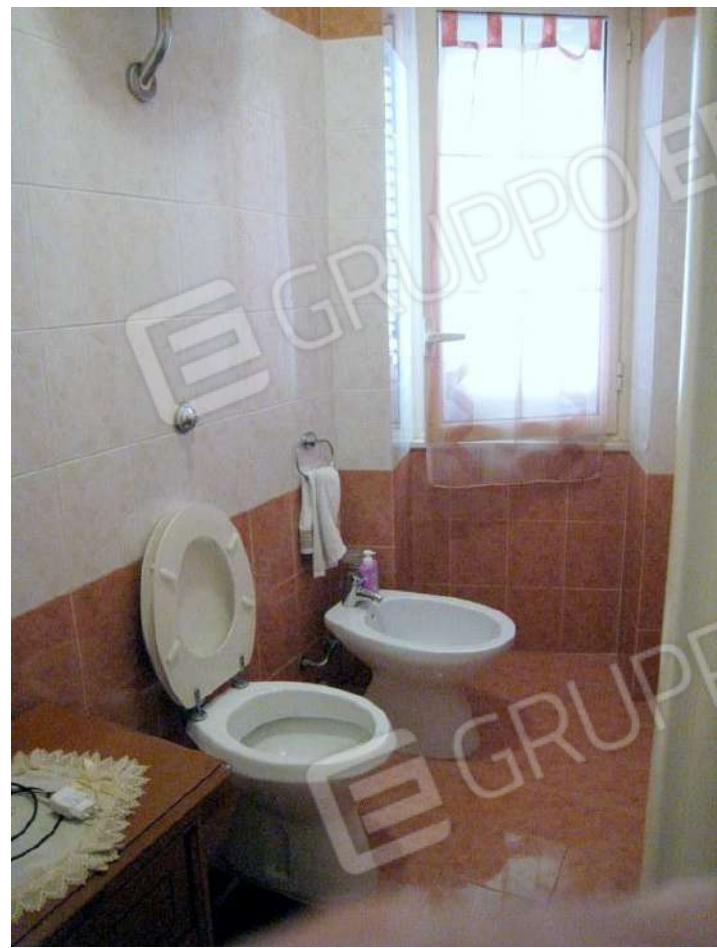
Foto n. 26. Il w.c. in camera è privo di doccia.

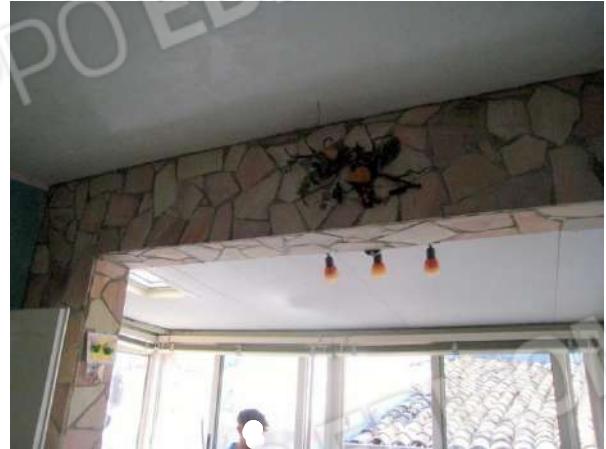
Foto n. 31. Dettaglio della trave sopra il grande passaggio.

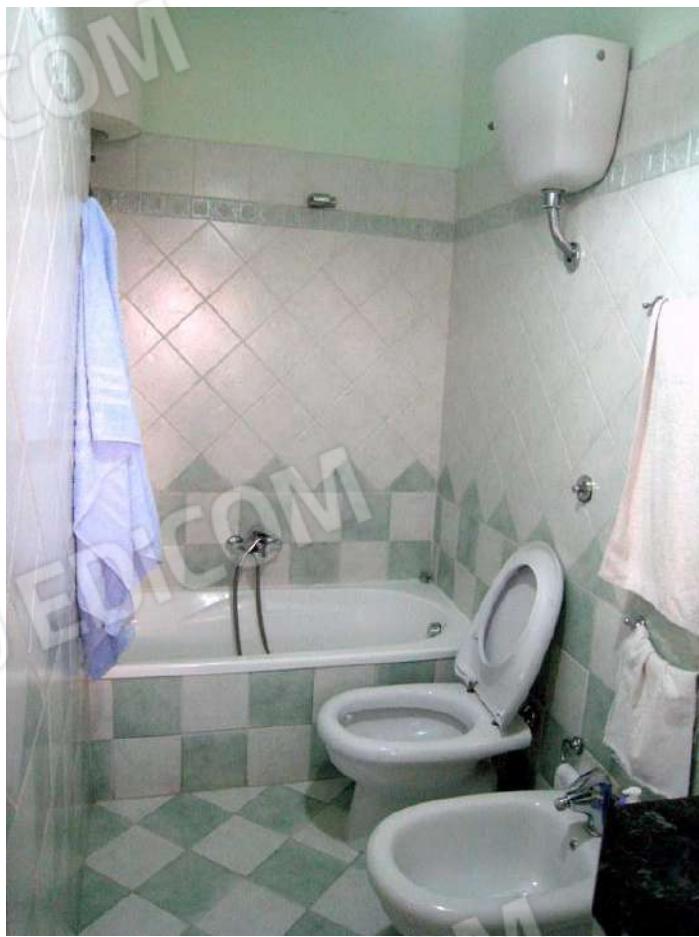
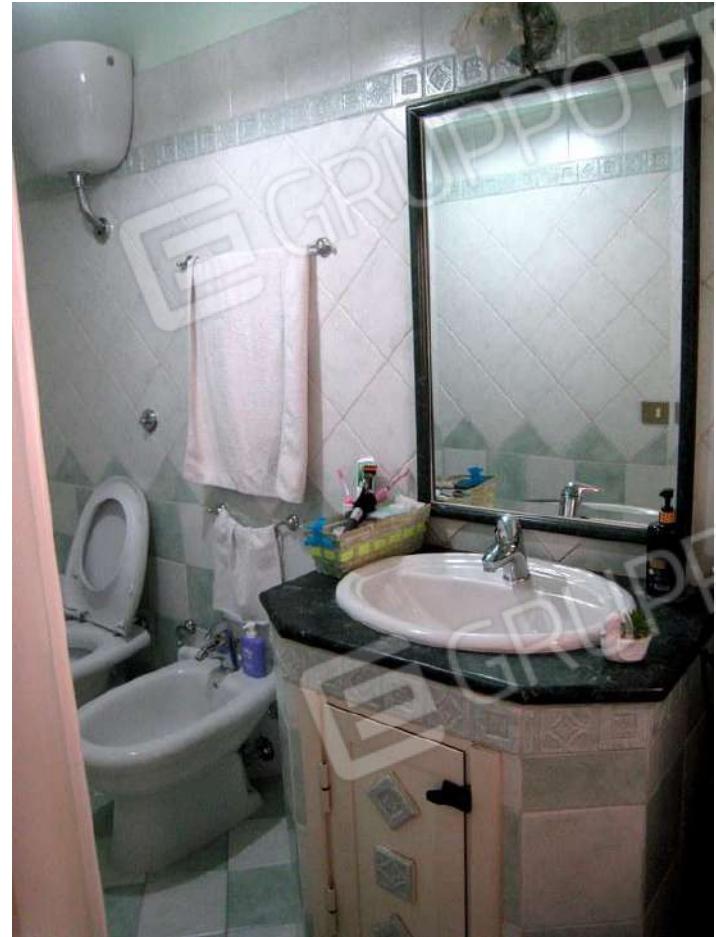
Foto n. 35-36. Il w.c. bagno. Esso ha accesso diretto dalla cucina e ciò non rispetta le norme igienico-sanitarie del 1975.
