FOTOGRAFIE POLLINA, C/DA ZURRICA

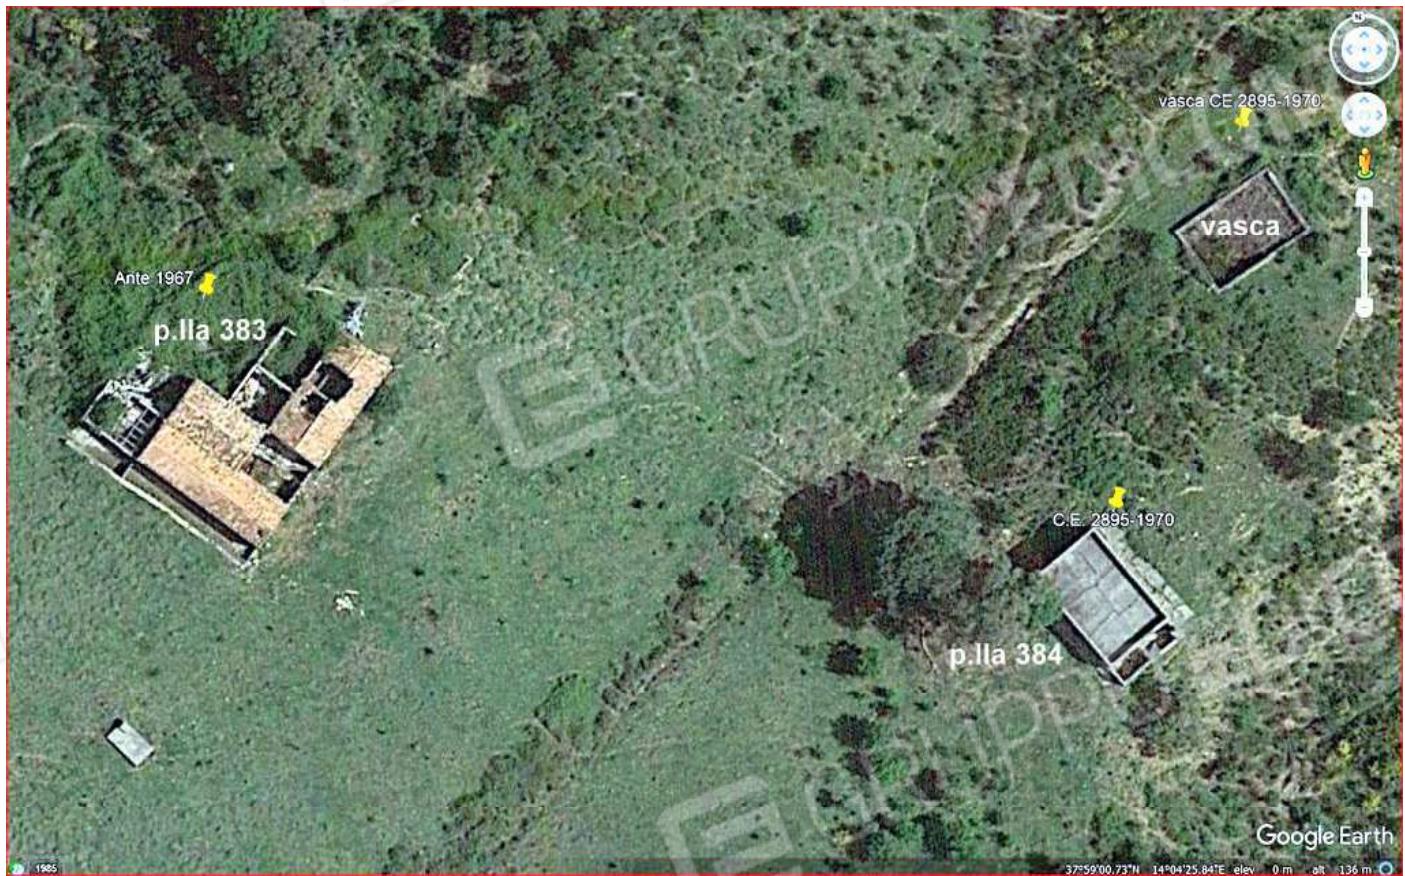
Foto n. 123. L'immagine mostra, a Sx il fabbricato distinto con la p.lla 383, sulla Dx quello identificato con la p.lla 384. Le condizioni di quello di sinistra sono critiche per via dei tetti crollati.

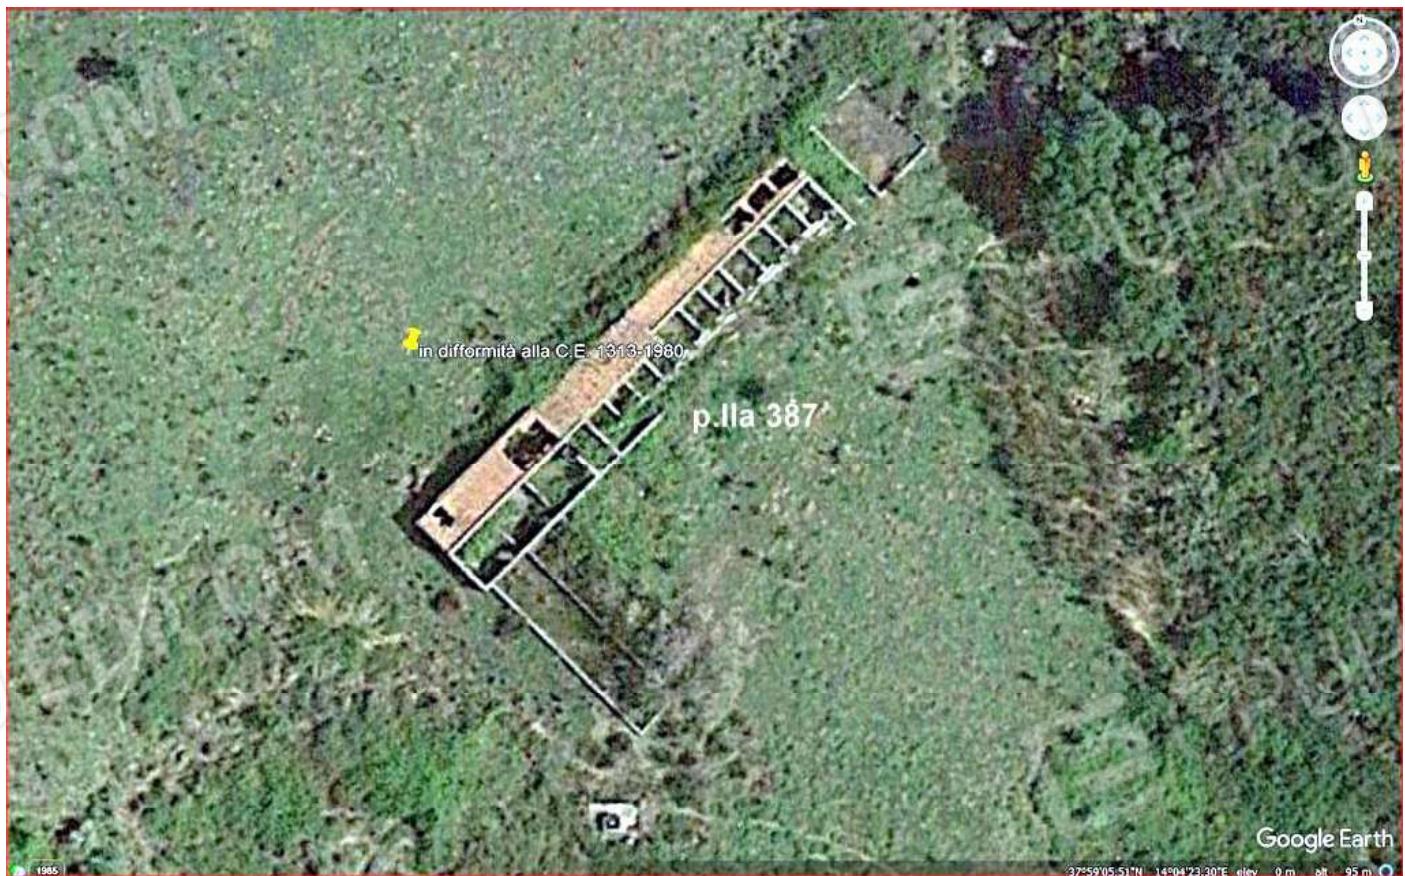
Foto n. 124. La porcilaia, p.lla 387, con gli annessi è quasi interamente ceduta.

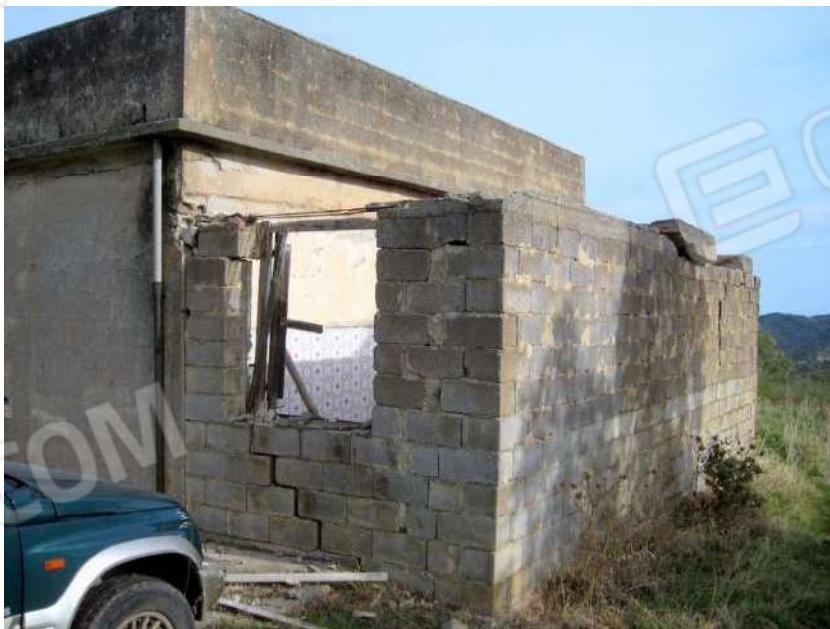
Foto n. 126. Il corpo abusivo quasi del tutto crollato.

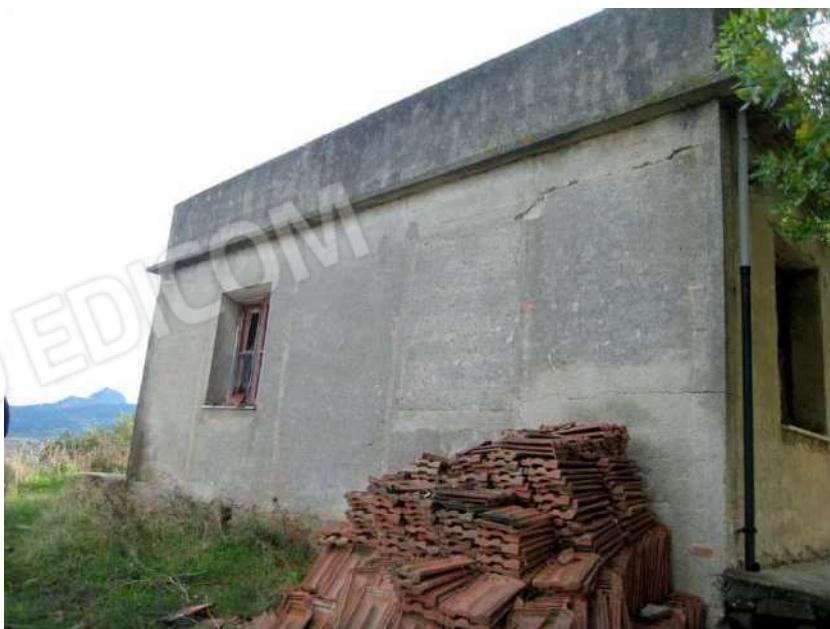
foto n. 127. Lesioni su uno dei prospetti.

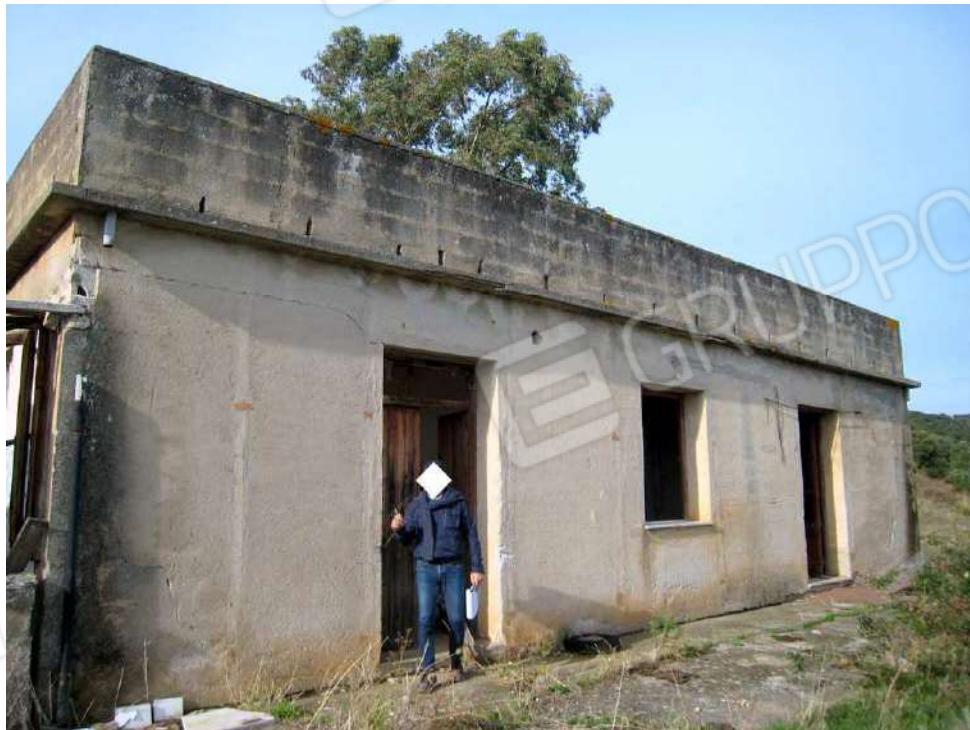
Foto n. 128. Il prospetto rivolto a valle con qualche lesione.

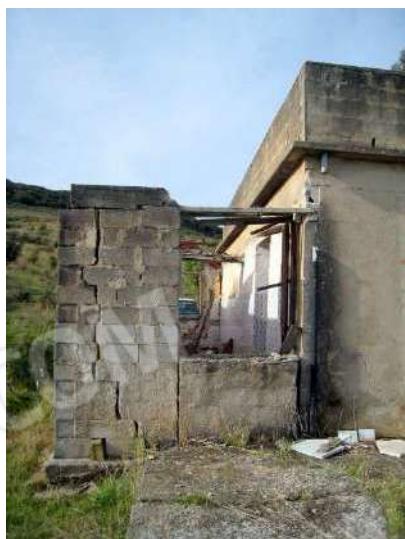
Foto n. 129. Il manufatto abusivo semi diroccato.

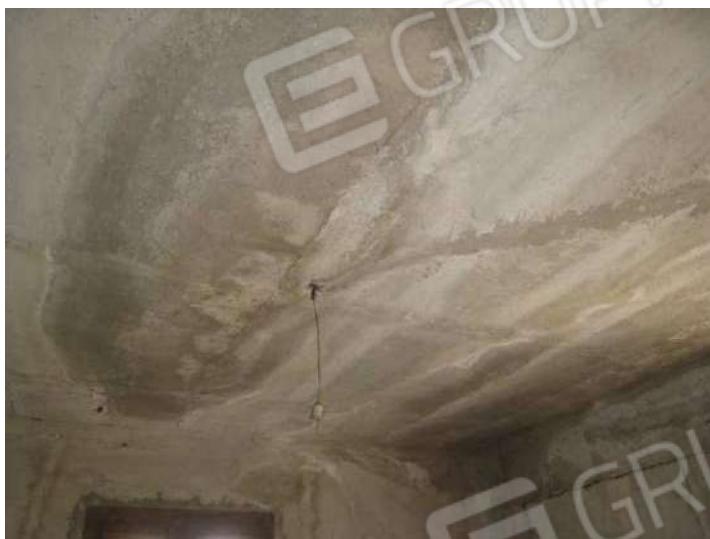
Foto n. 130.
Umidità all'interno
della casa
proveniente dal
tetto.

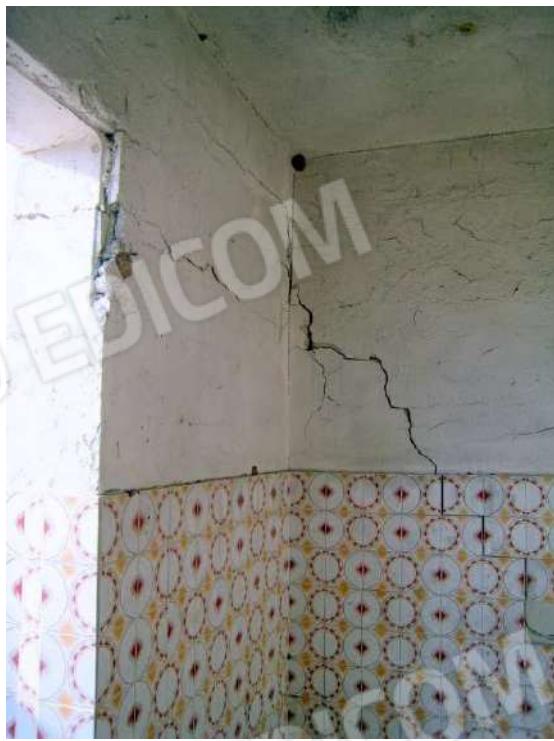
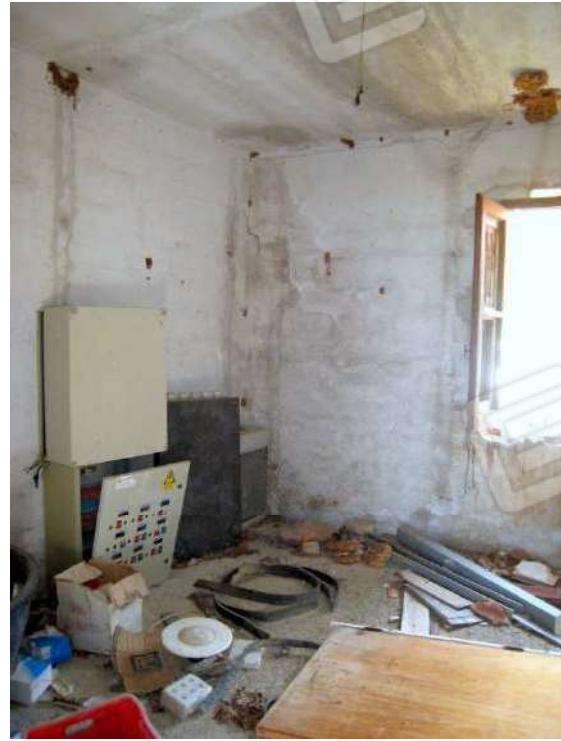
Foto n. 131-132.
Le condizioni in cui
si trovano gli
ambienti interni.
Lesioni piuttosto
pronunciate sono
presenti su alcune
pareti.

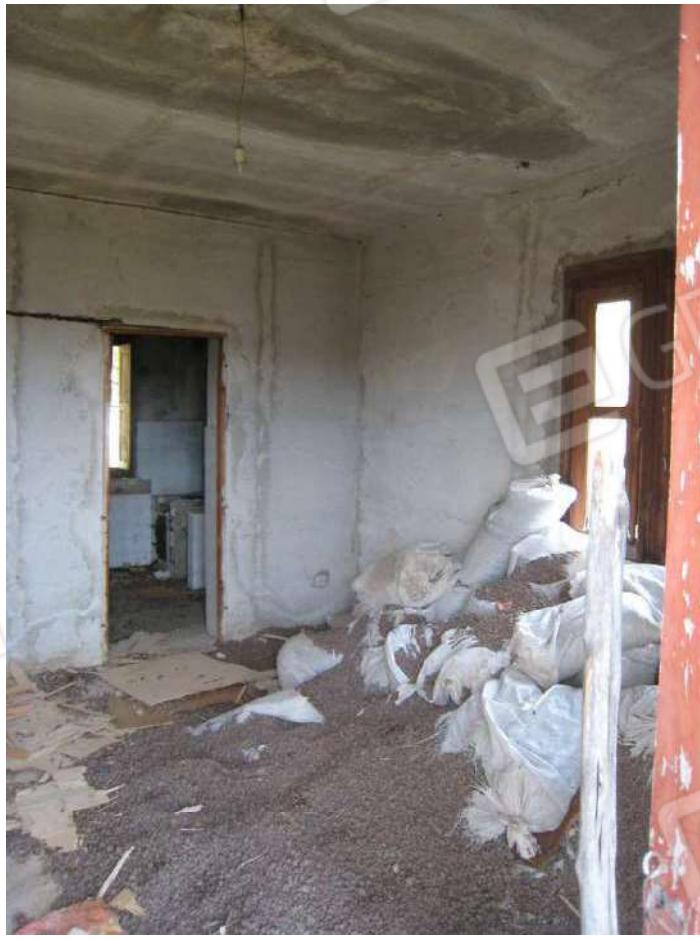
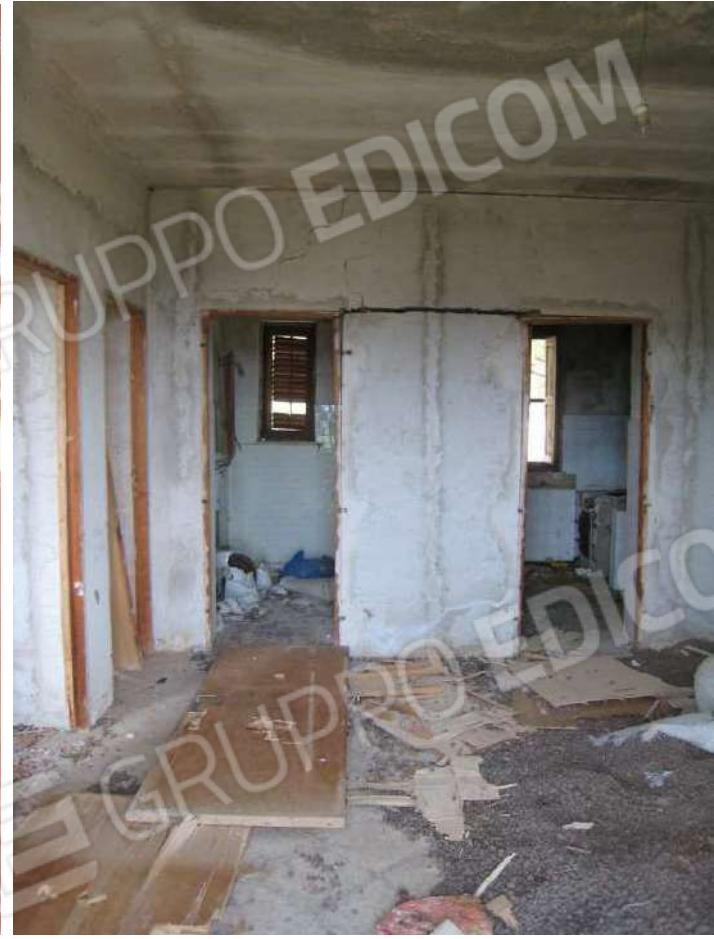
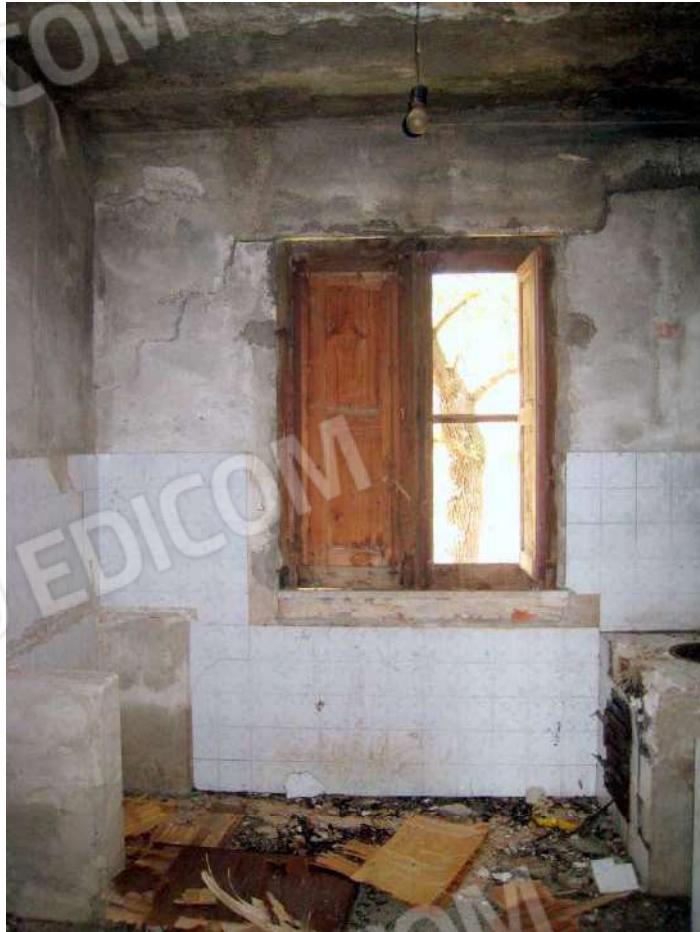
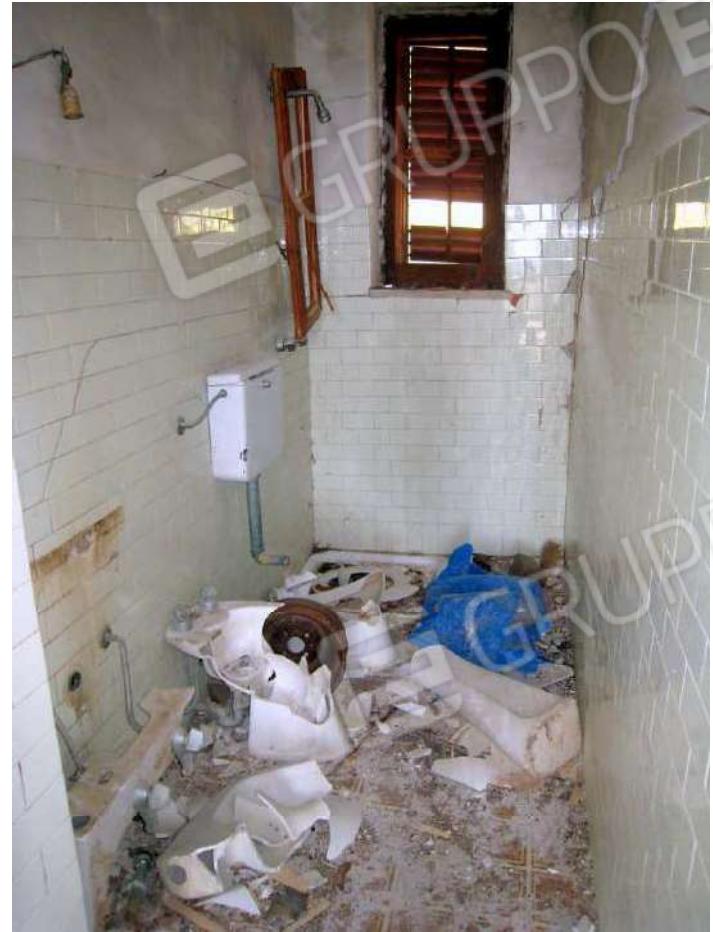
Foto n. 133-136. Le immagini degli interni del fabbricato restituiscono la precaria condizione in cui si trovano.

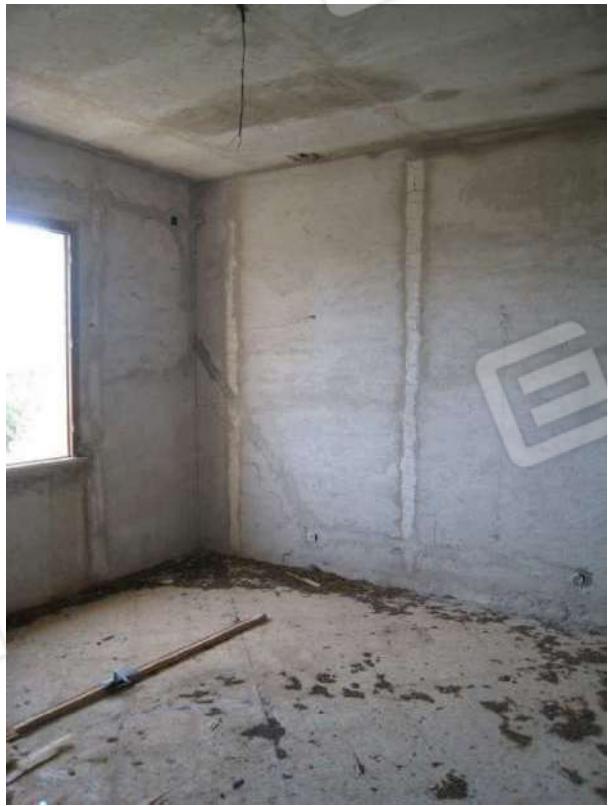
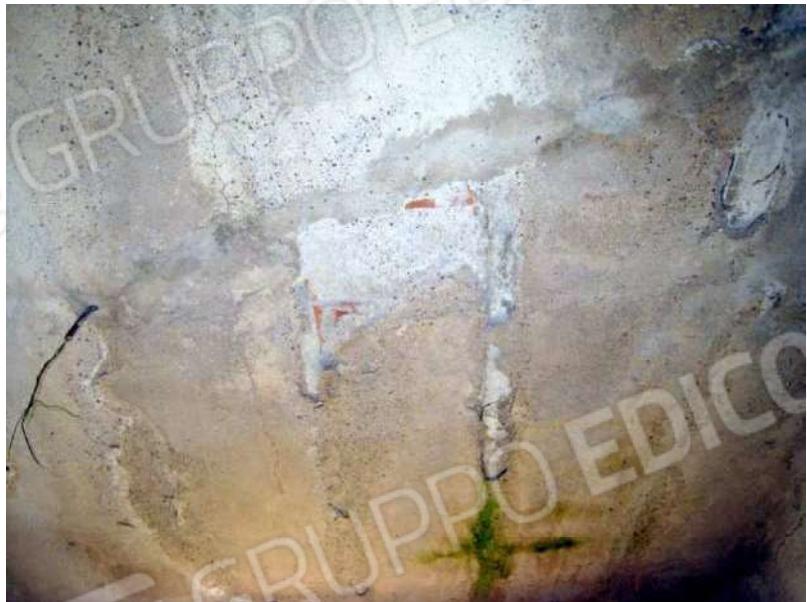
Foto n. 137-138. Percolazioni d'acqua all'interno di quasi tutti gli ambienti.

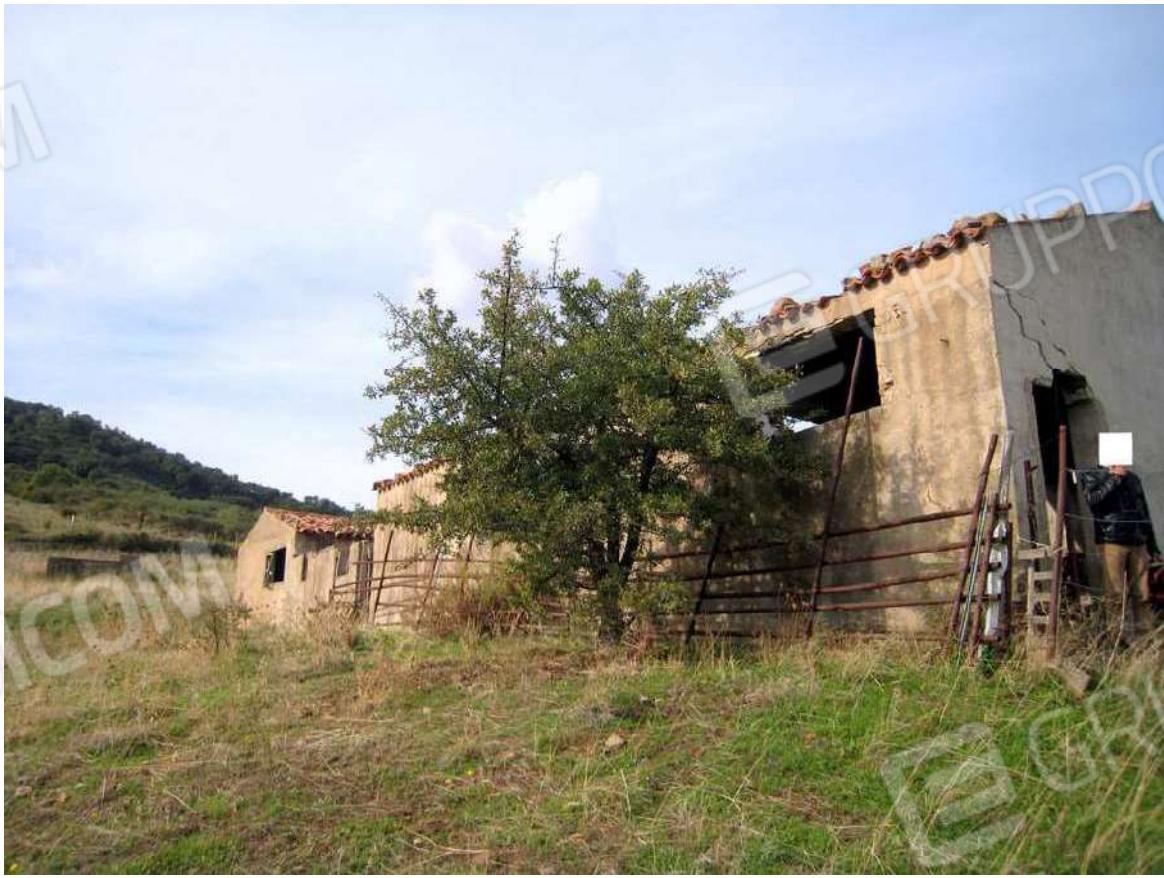
Foto n. 144. Il fabbricato distinto con la p.la 383. Sul prospetto sono ben visibili delle lesioni.

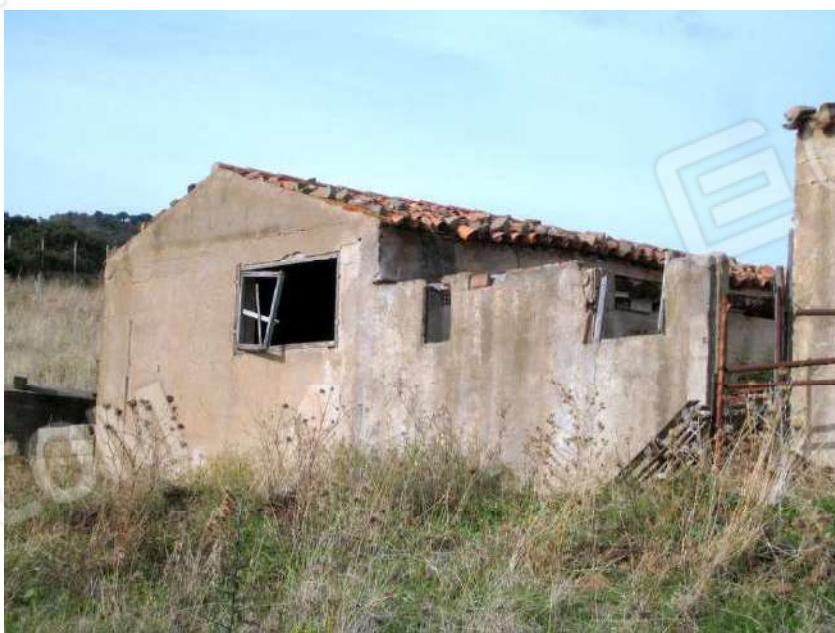
Foto n. 146. Zona nella quale si sono verificati dei crolli.

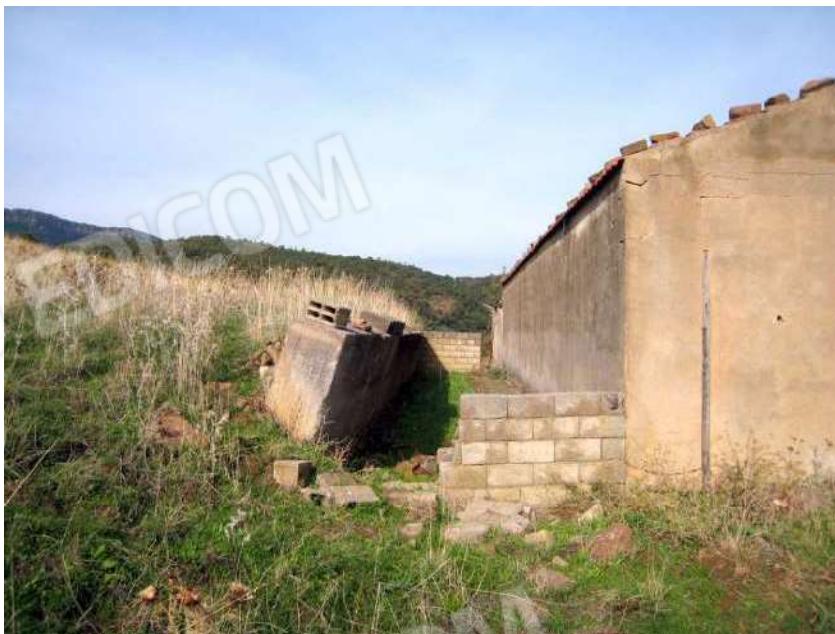
Foto n. 147. Il muro di contenimento a tergo dell'edificio non ha retto alla spinta del terreno e si è ruotato.

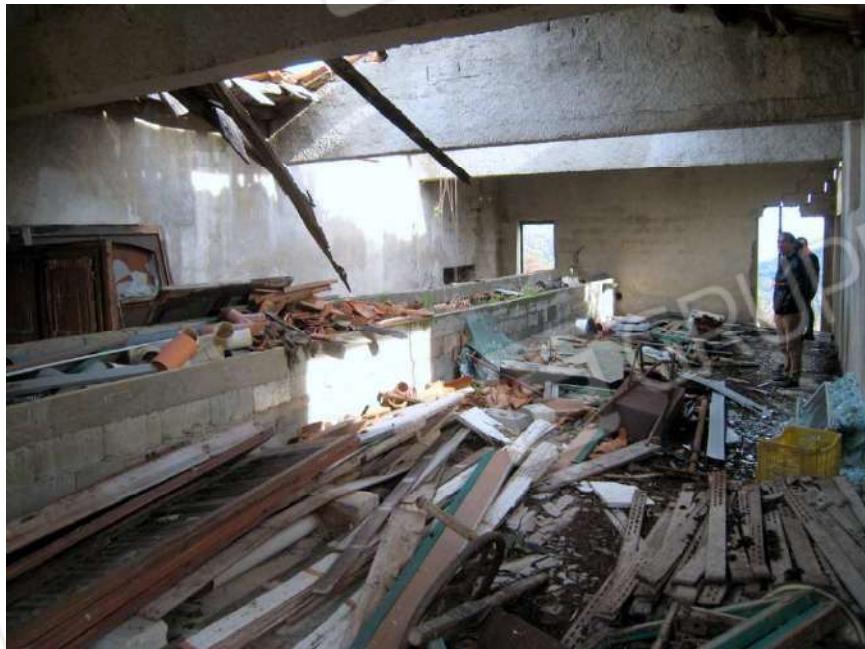
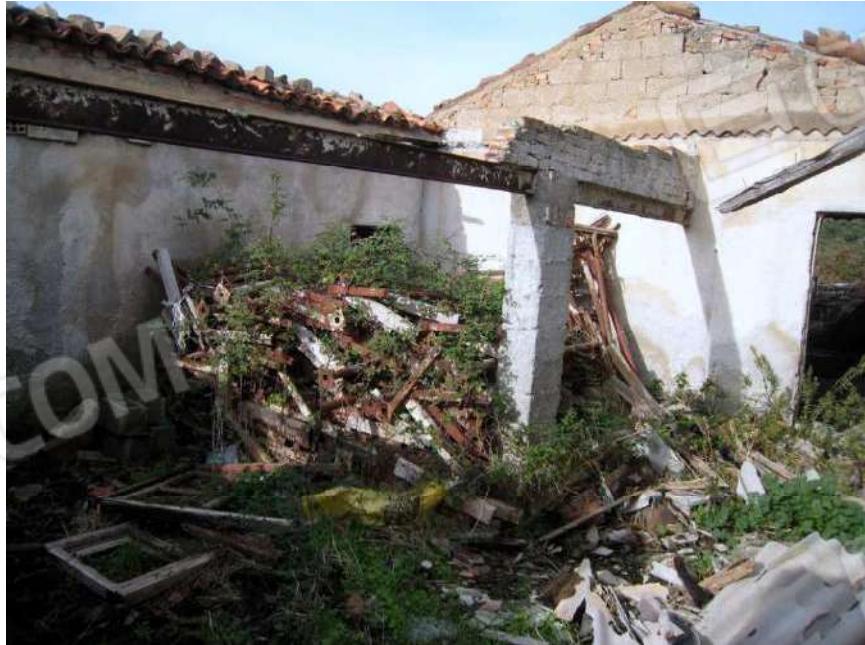
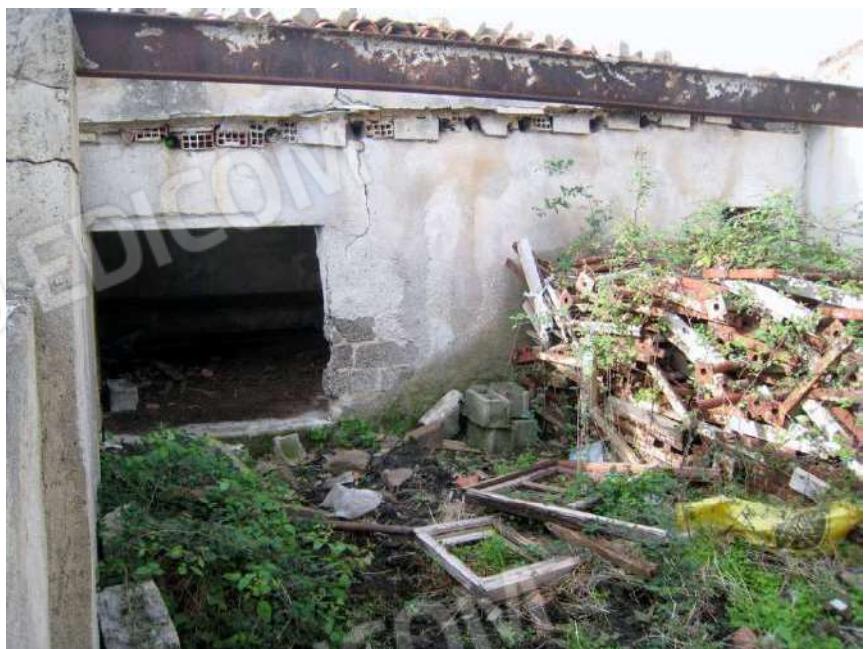
Foto n. 148-150. Panoramica dei tetti che sono venuti giù.

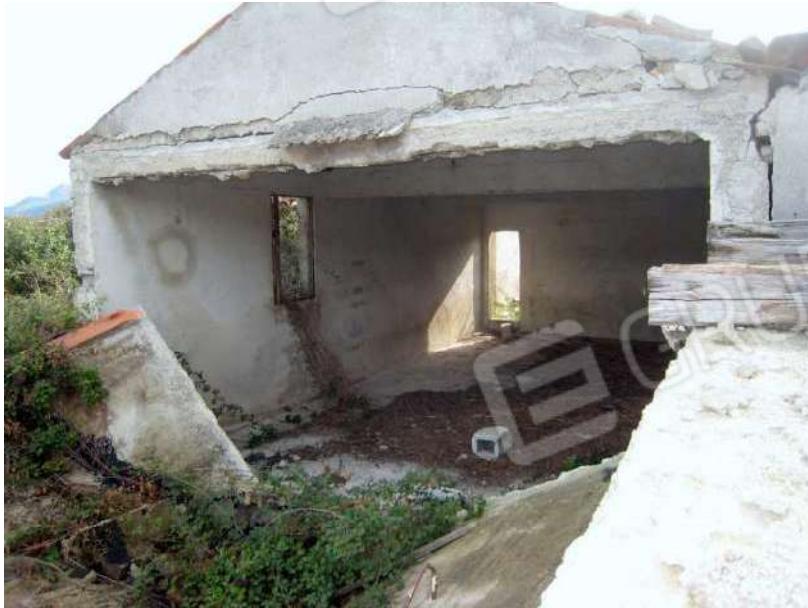
Foto n. 151. Altro tetto crollato.

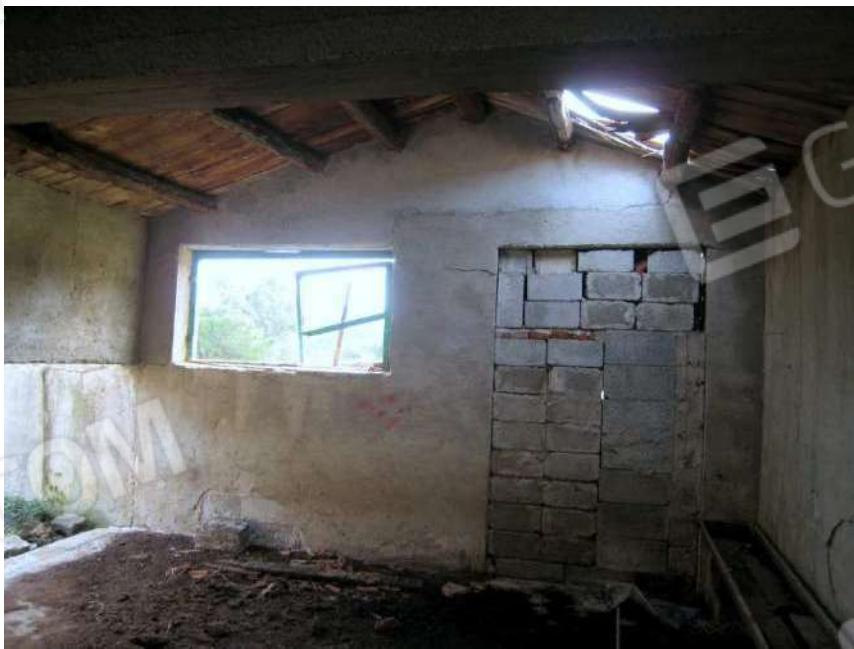
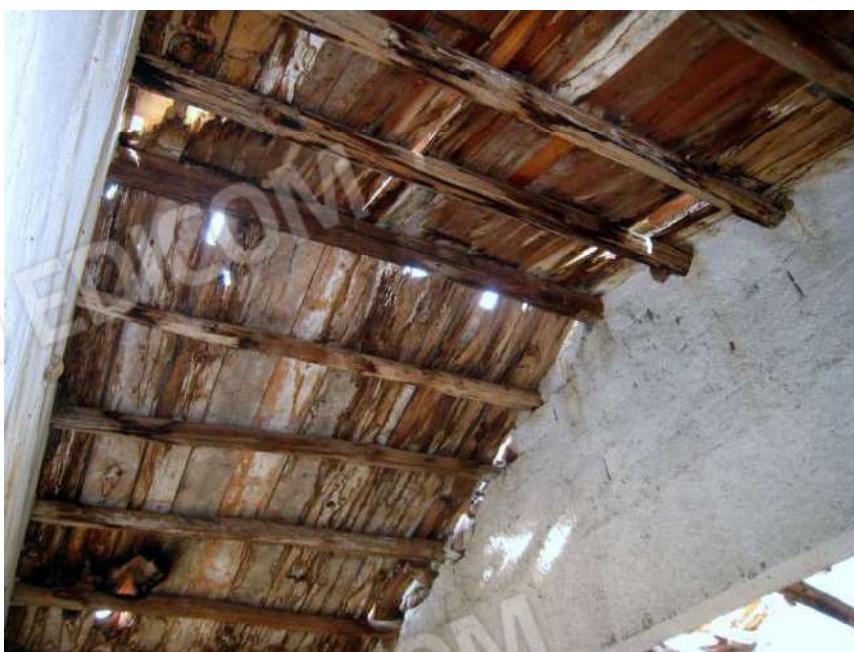
Foto n. 152-153. Quelli ancora "in piedi" versano in cattive condizioni.

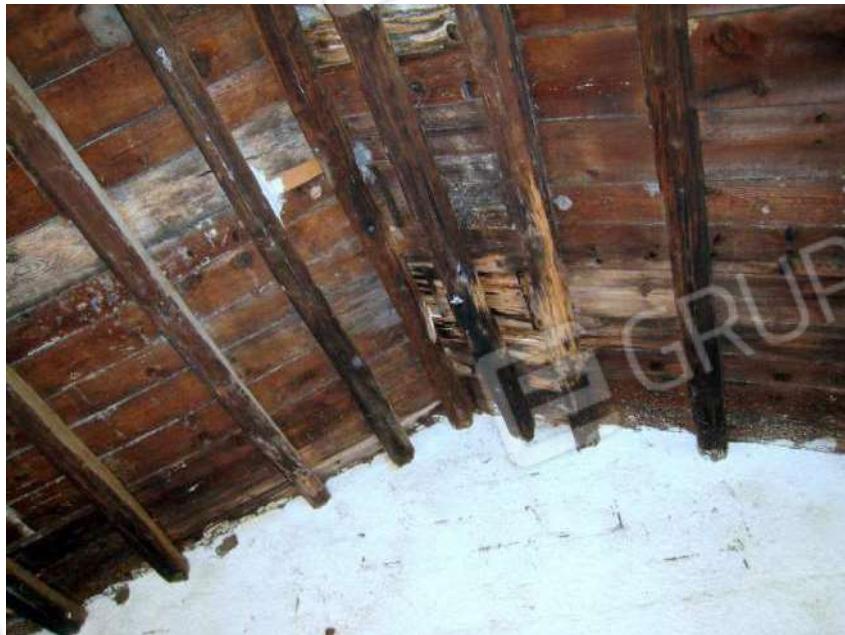
Foto n. 154. Ancora tetti fatiscenti.

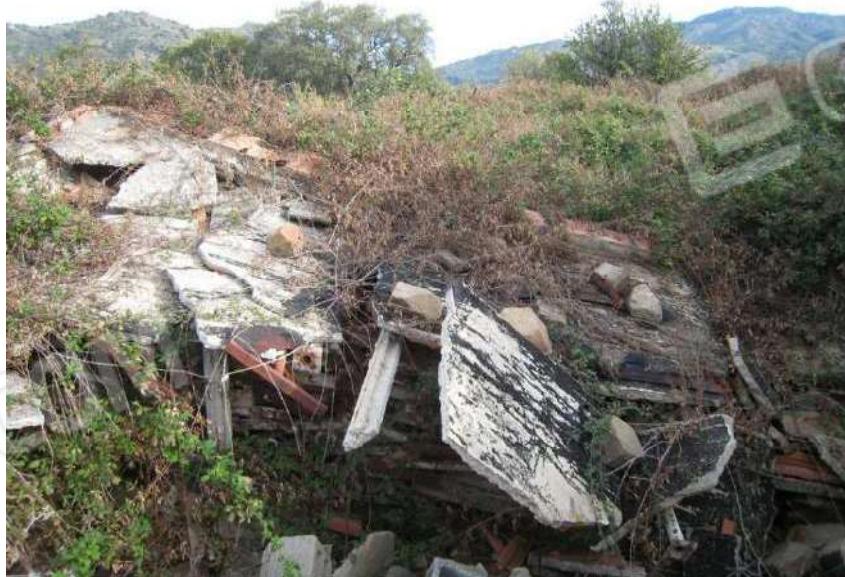
Foto n. 155. Porzioni di tetto già crollate.

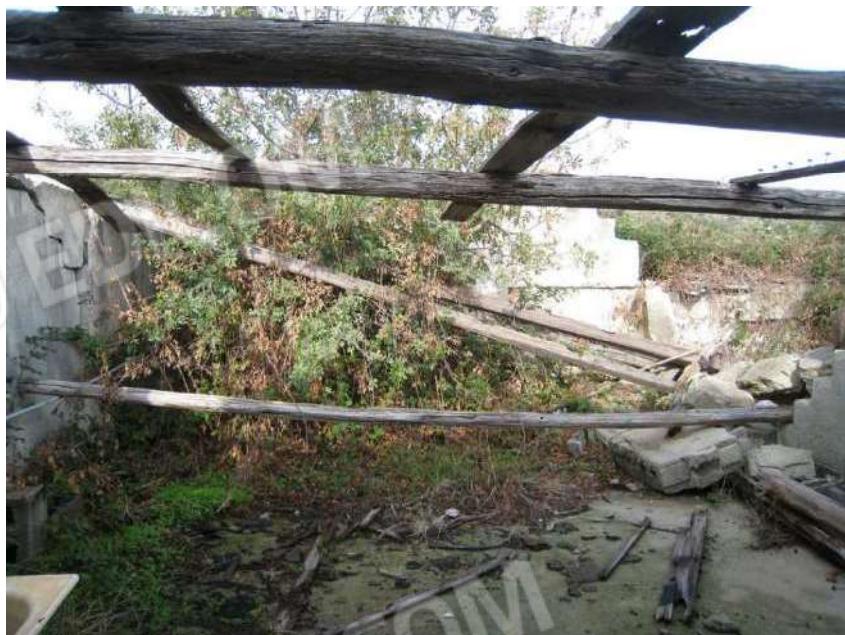
Foto n. 156. Altro tetto crollato.
