## FOTOGRAFIE

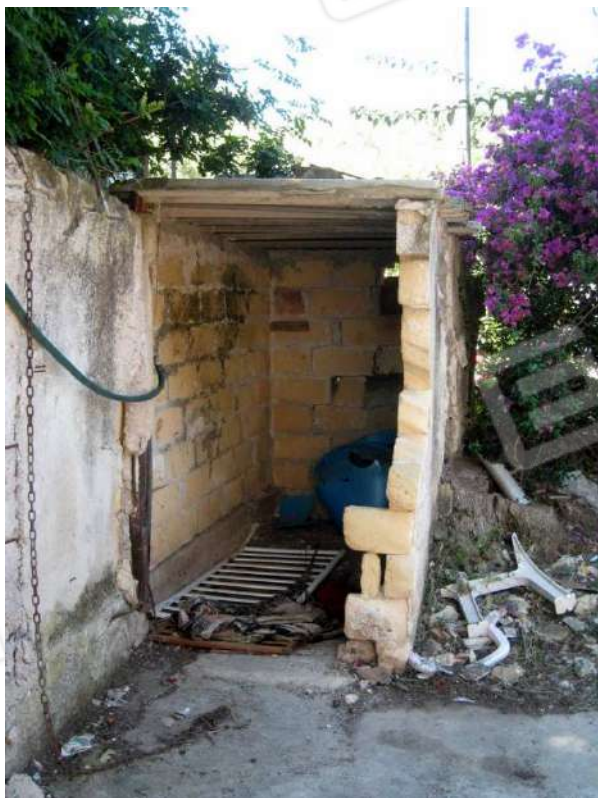
Foto n. 8. Il piccolo ripostiglio sulla corte che va demolito.

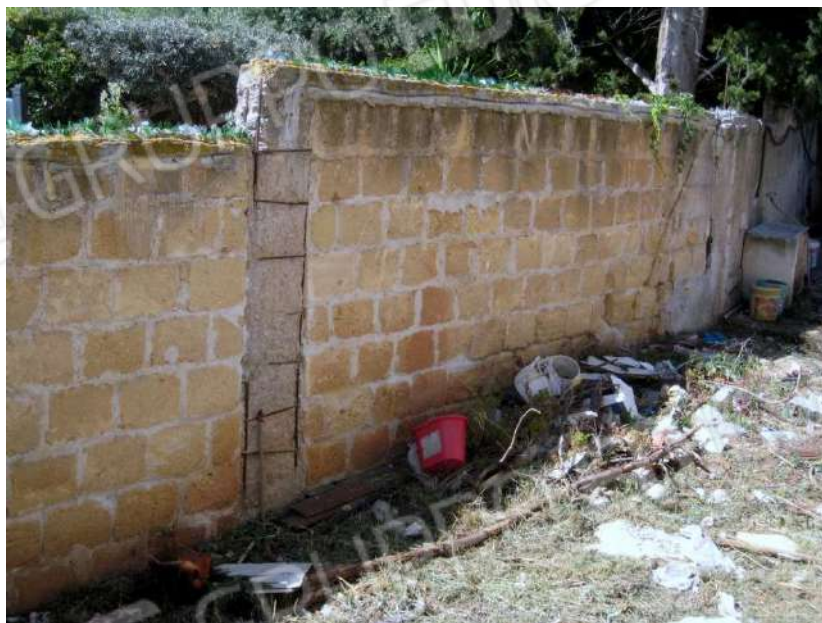
Foto n. 9. Le condizioni in cui versa il muro di recinzione.

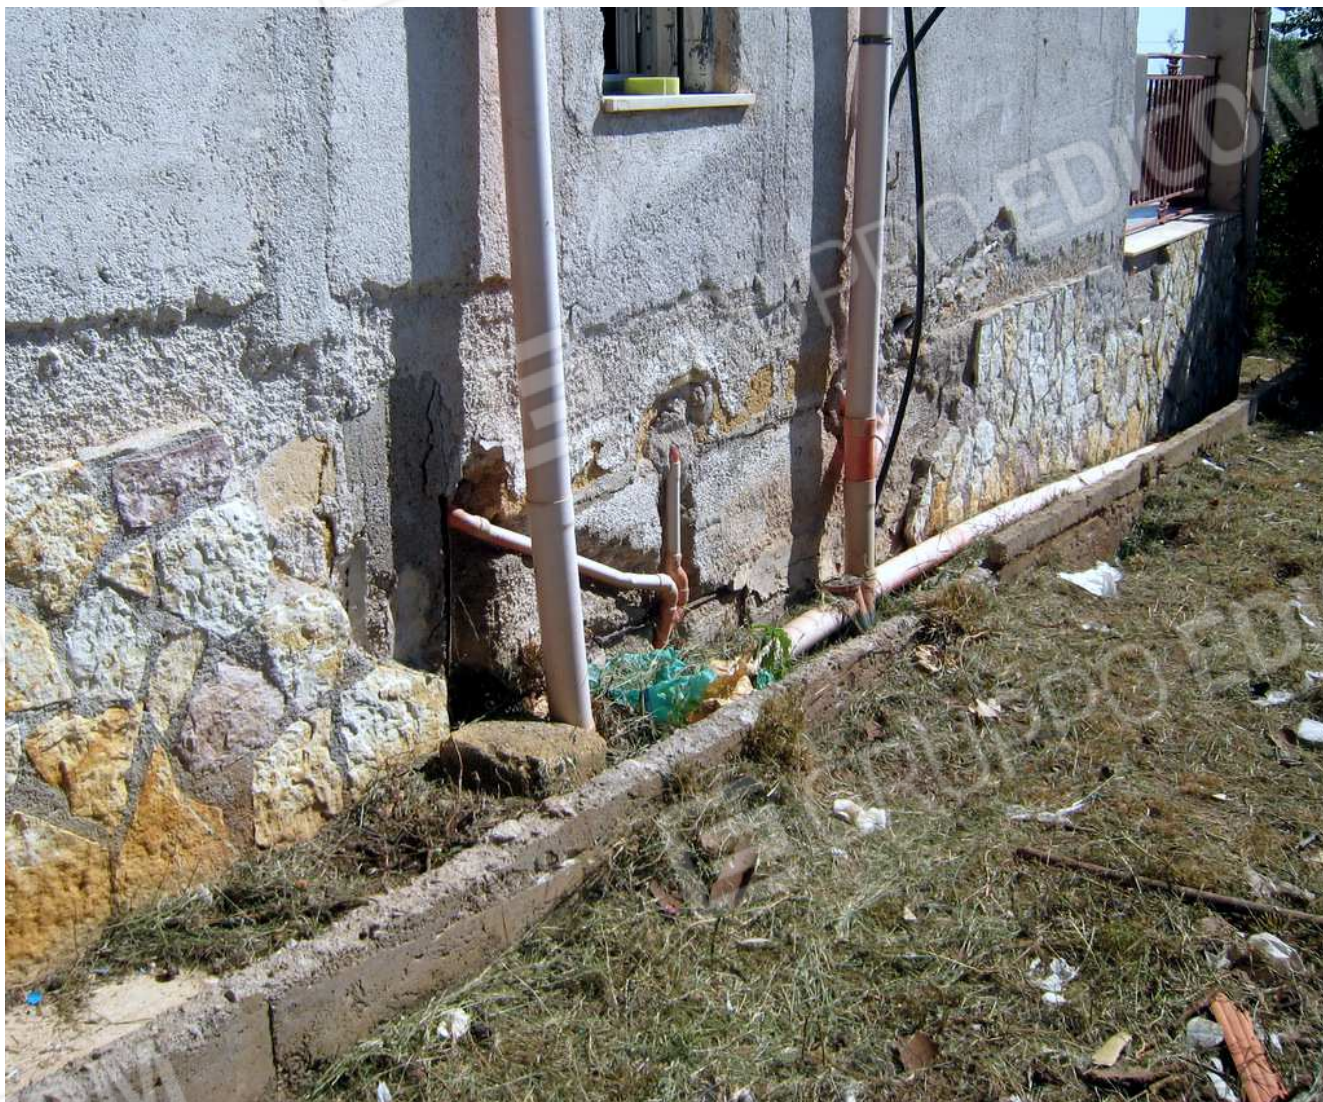
Foto n. 12. Ammaloramento di intonaci ed armature di manufatti in c.a. arrugginite.

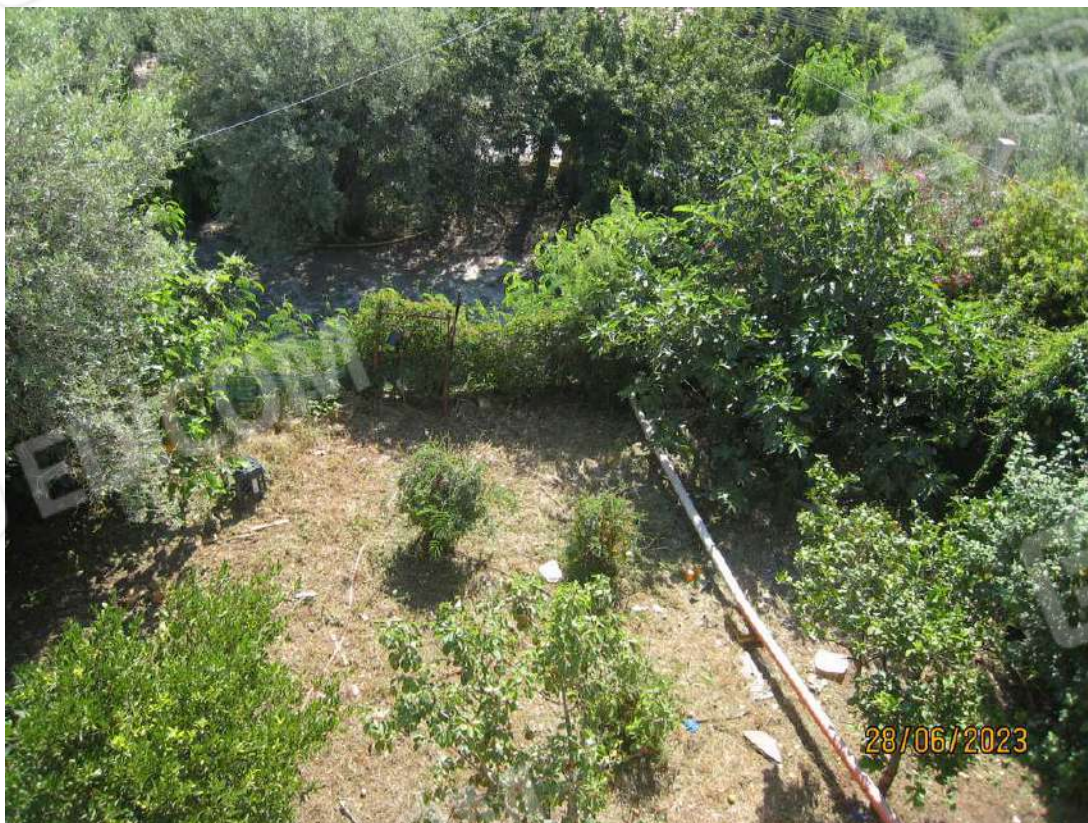
Foto n. 13. La condotta fuori terra dei reflui domestici ed il giardino.

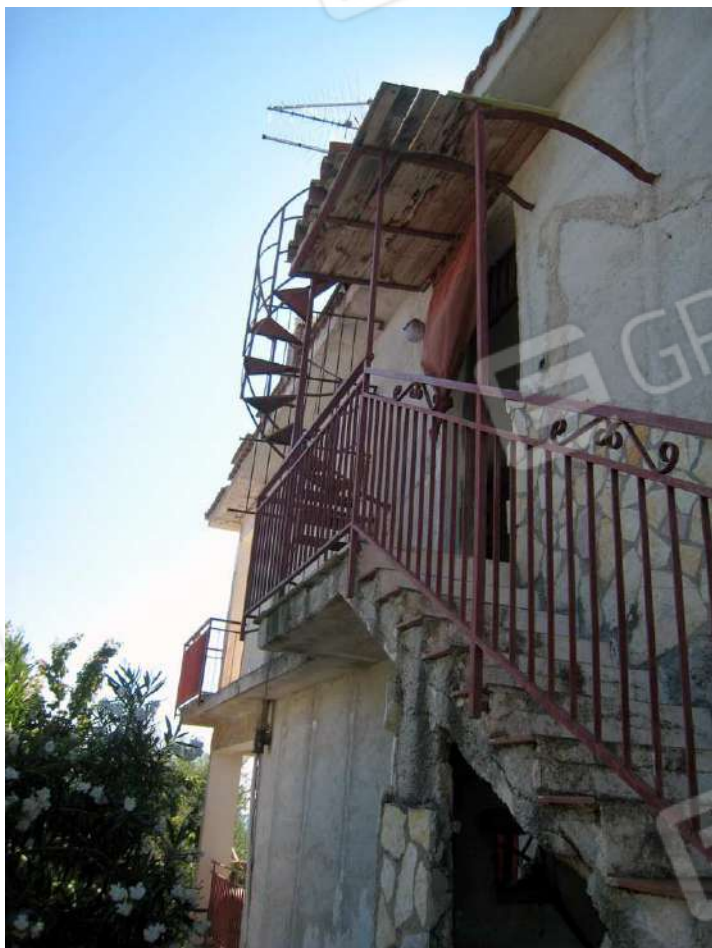
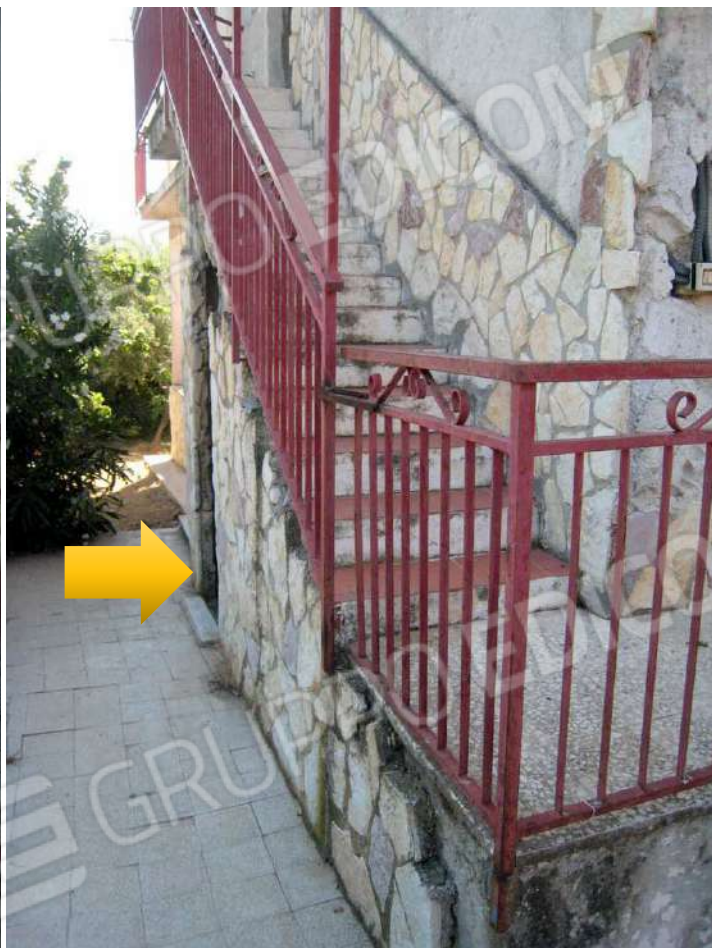
Foto n. 14-15. La scala che conduce al primo piano. Il sottoscala è stato chiuso abusivamente per ricavare un ripostiglio.

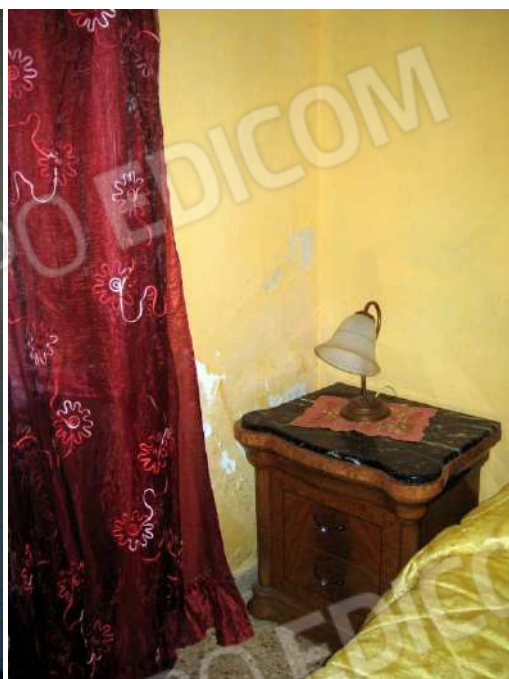
Foto n. 23. Sempre la camera da letto matrimoniale posta alle spalle del soggiorno. Foto n. 24. Umidità ascendente nella stessa stanza.

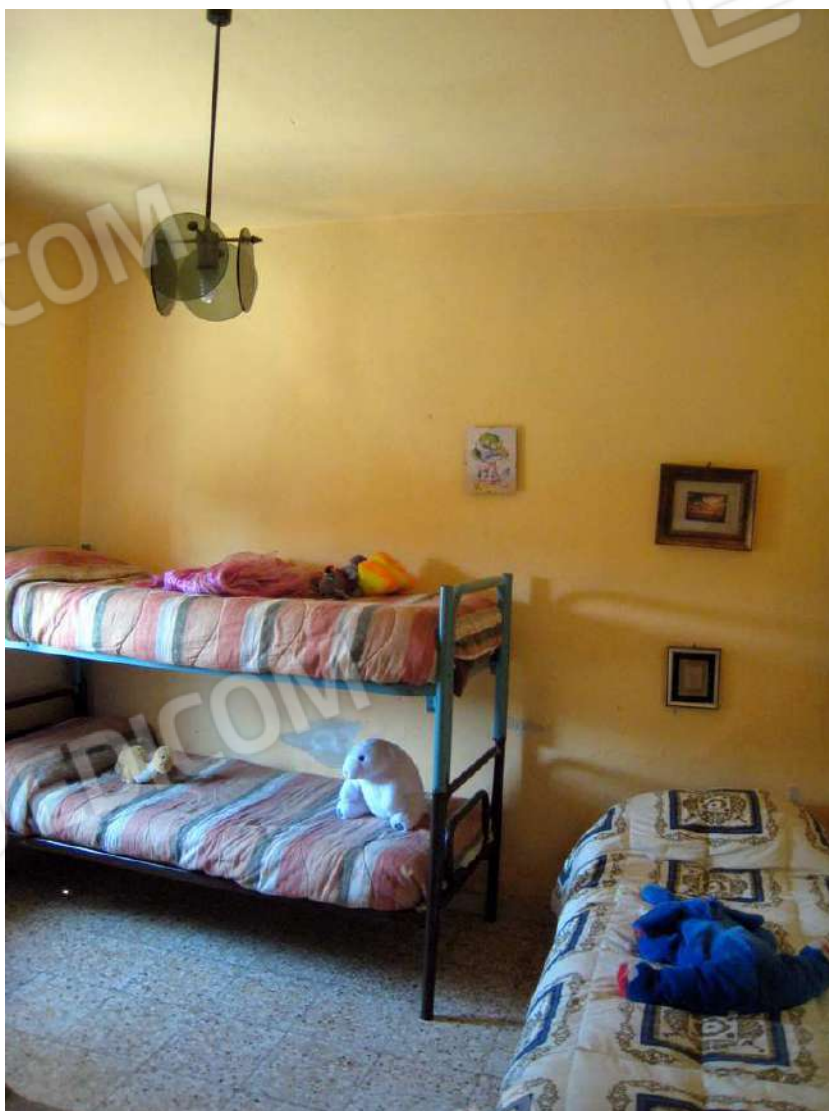
ascendente che ha consunto la pittura e gli intonaci.

Foto n. 29. Anche questa stanza ha le pareti con umidità

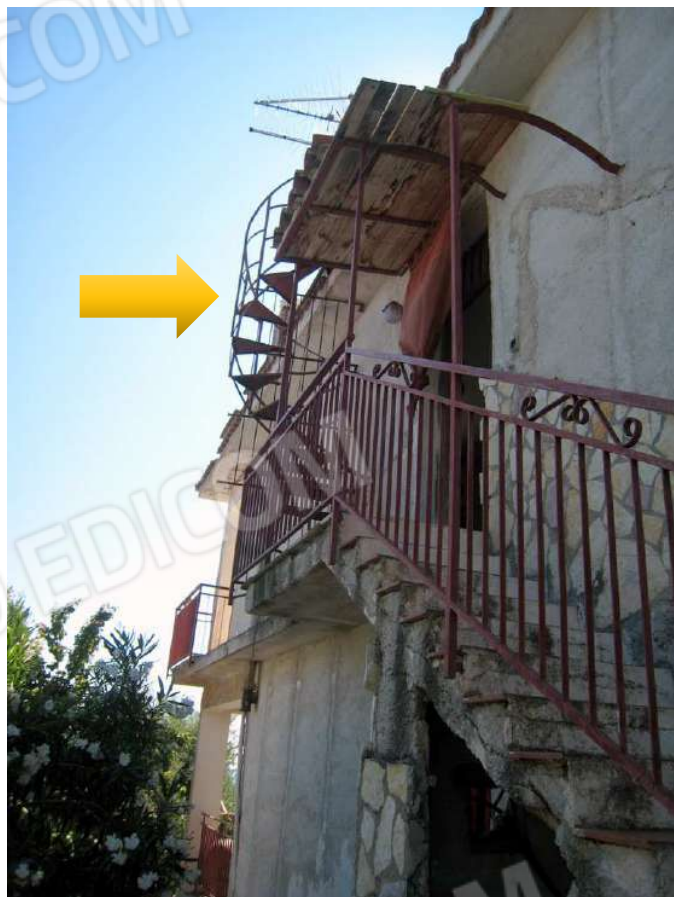
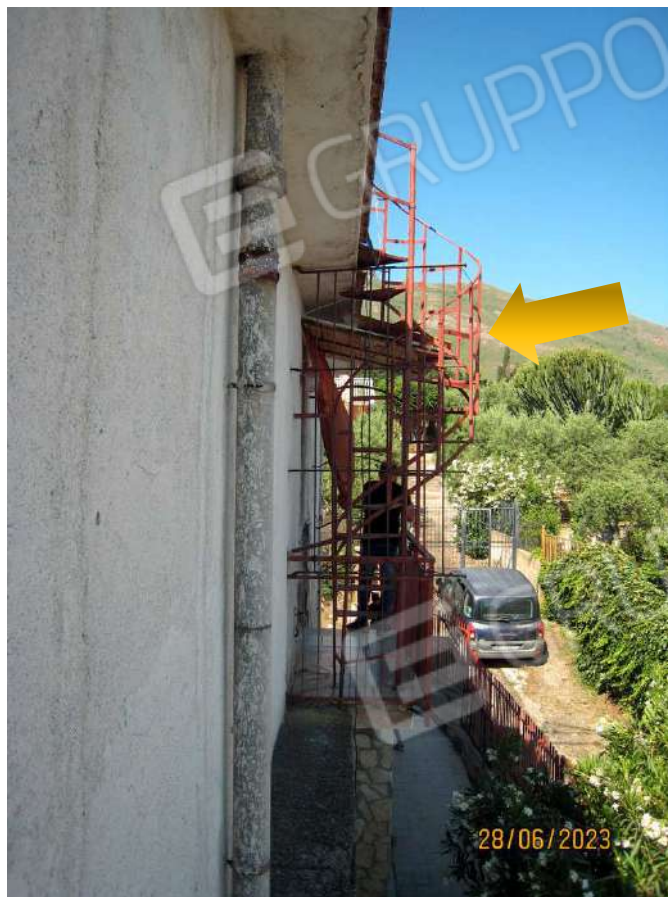
Foto n. 32-33. La scala a chiocciola abusiva che dal primo piano conduce al terrazzo, un tempo non accessibile.

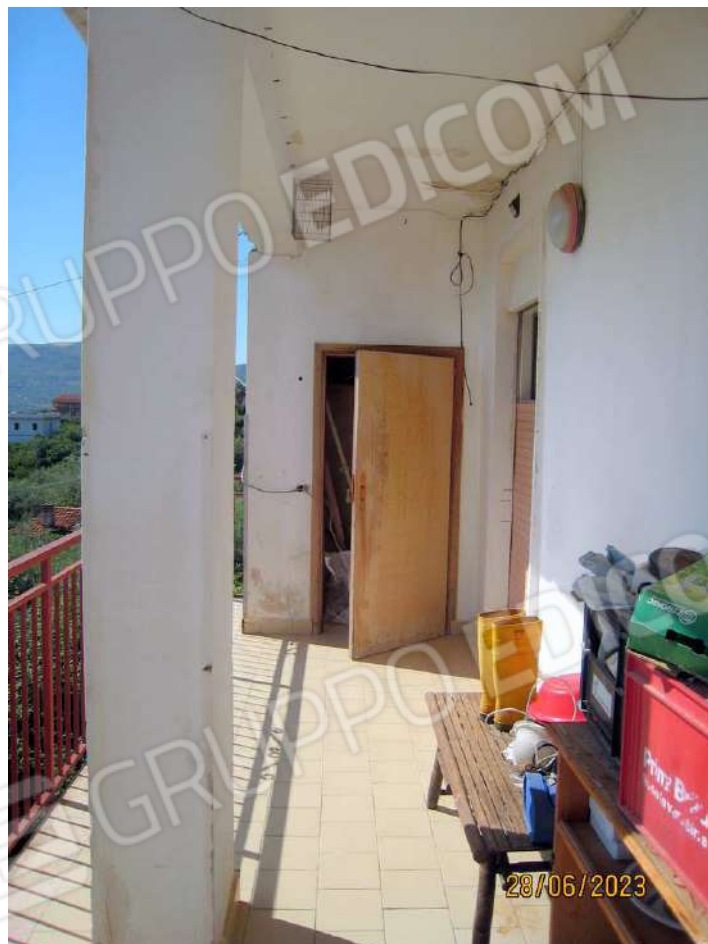
Foto n. 38. Sullo sfondo il ripostiglio abusivo.

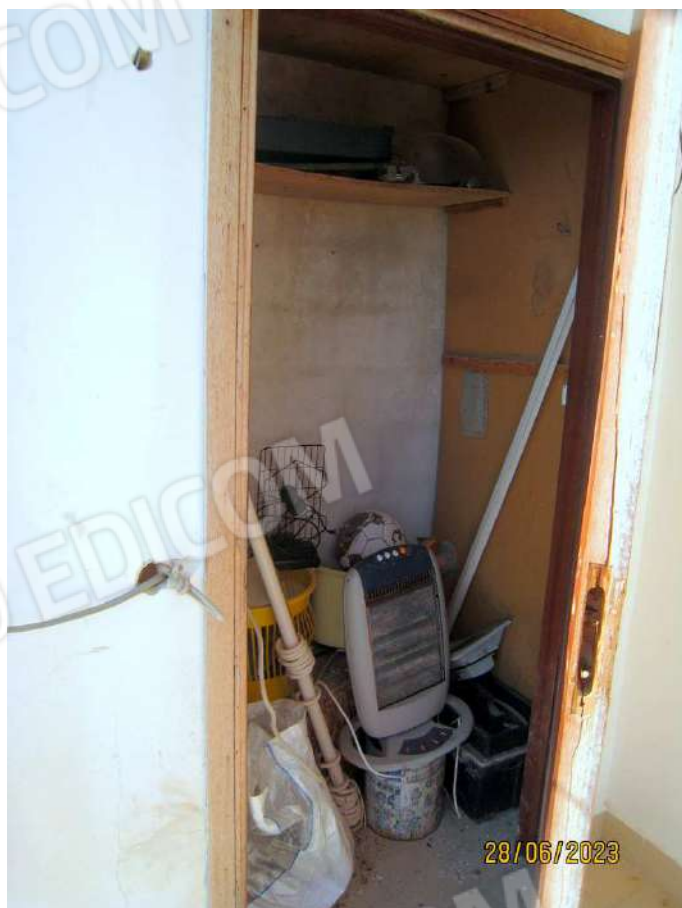
Foto n. 39. Dettaglio del ripostiglio.

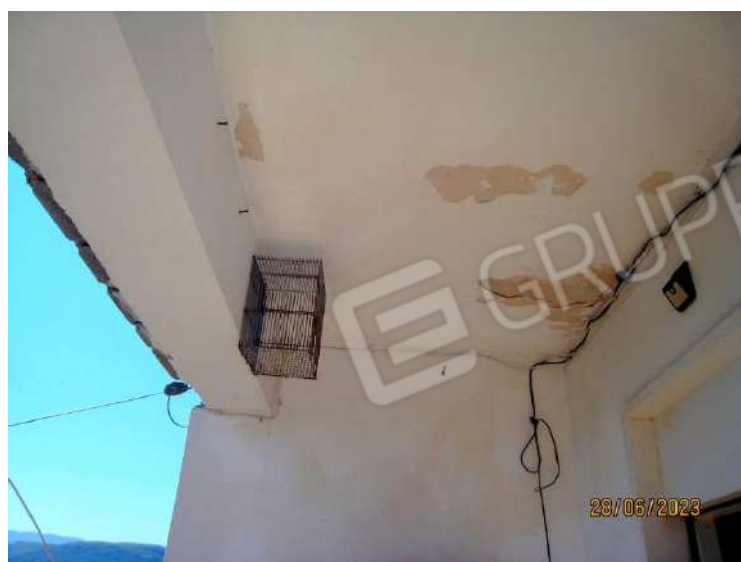
Foto n. 40. Umidità al soffitto del portico proveniente dal terrazzo.

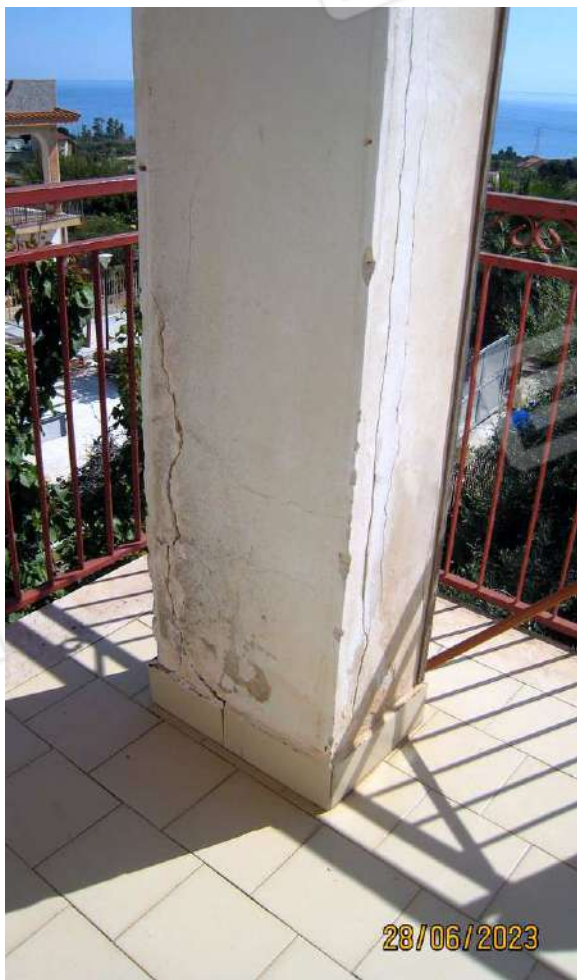
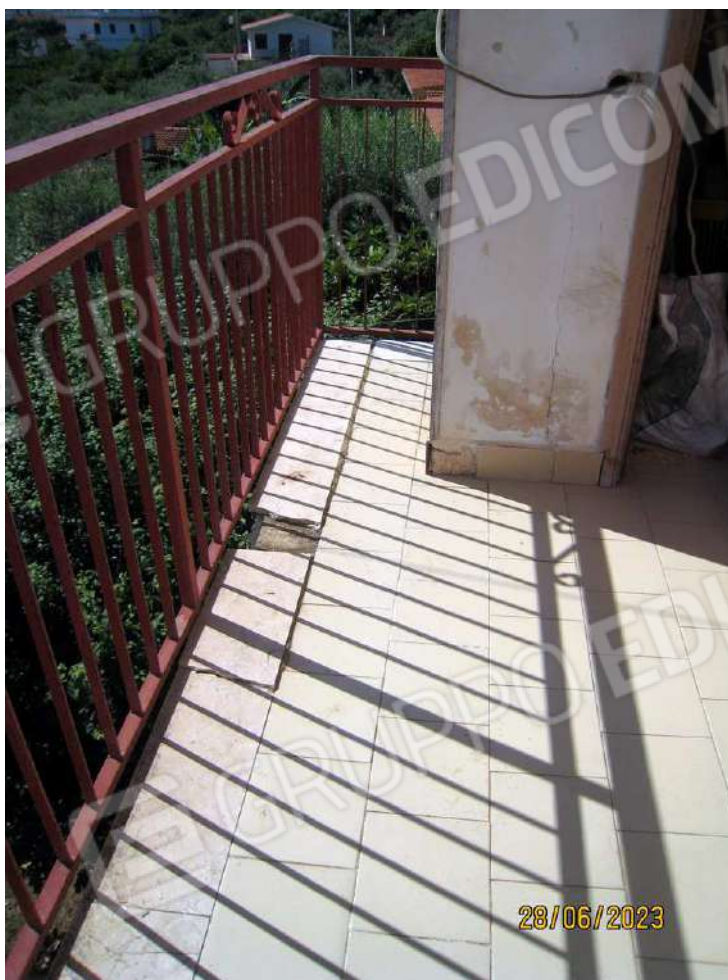
Foto n. 41-42. Pilastri ammalorati e pavimentazione disconnessa sul pavimento del portico.

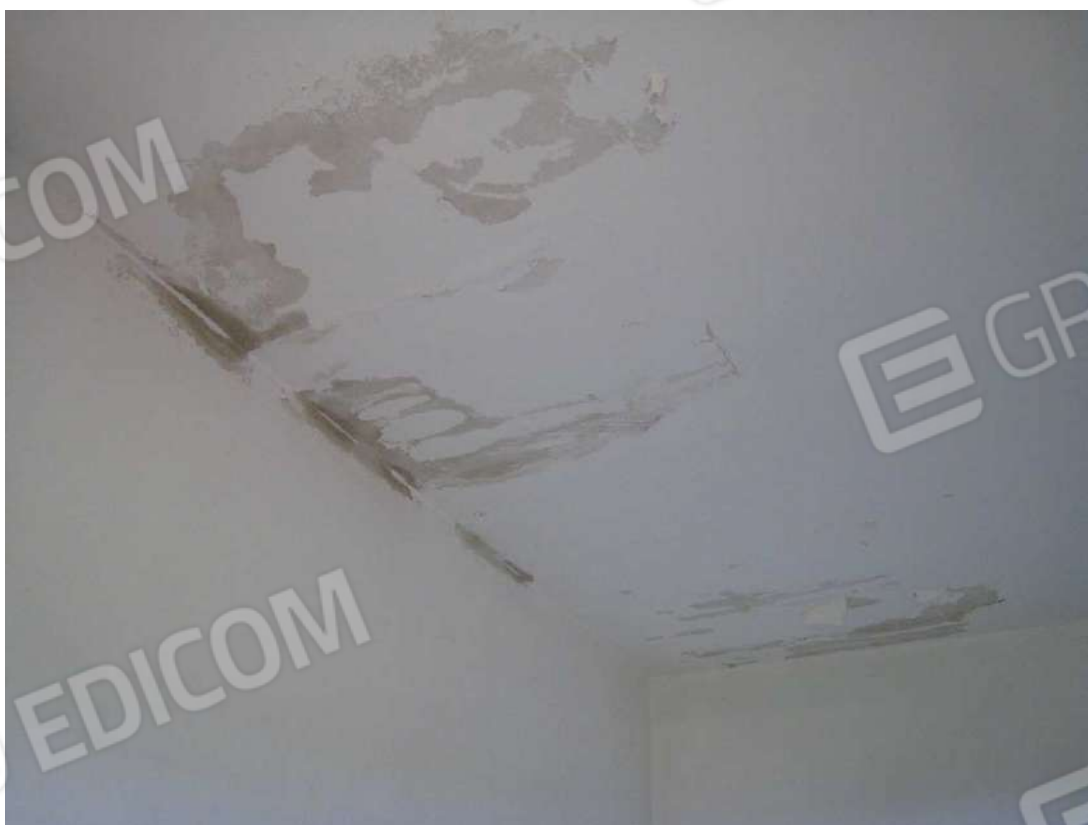
Foto n. 53. Umidità sul tetto della camera proveniente dal superiore terrazzo.
