Foto n. 121. Immagine aerea del compendio sito nella C/da Zurrica di Pollina.

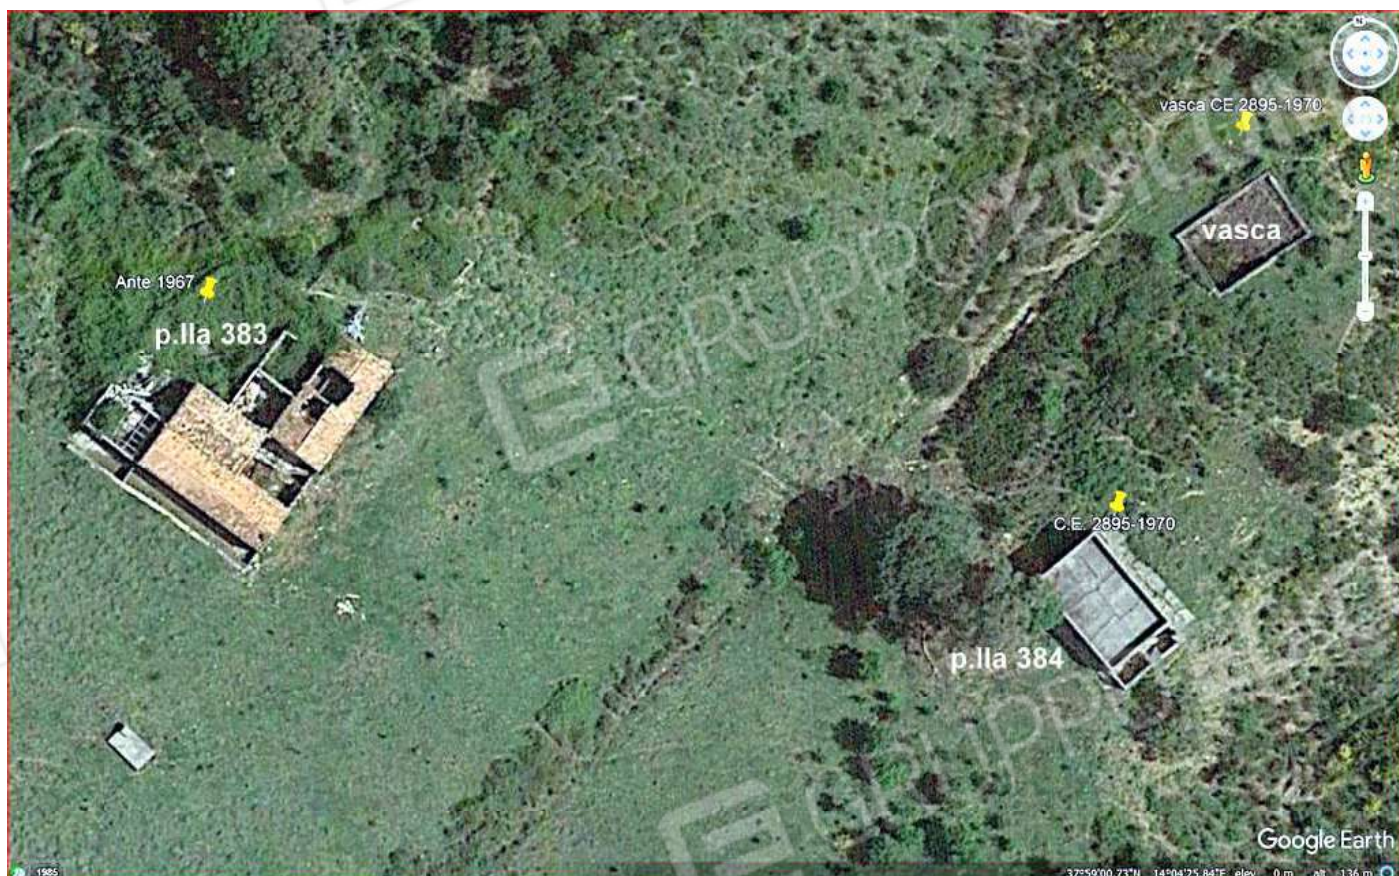
Foto n. 123. L'immagine mostra, a Sx il fabbricato distinto con la p.la 383, sulla Dx quello identificato con la p.la 384. Le condizioni di quello di sinistra sono critiche per via dei tetti crollati.

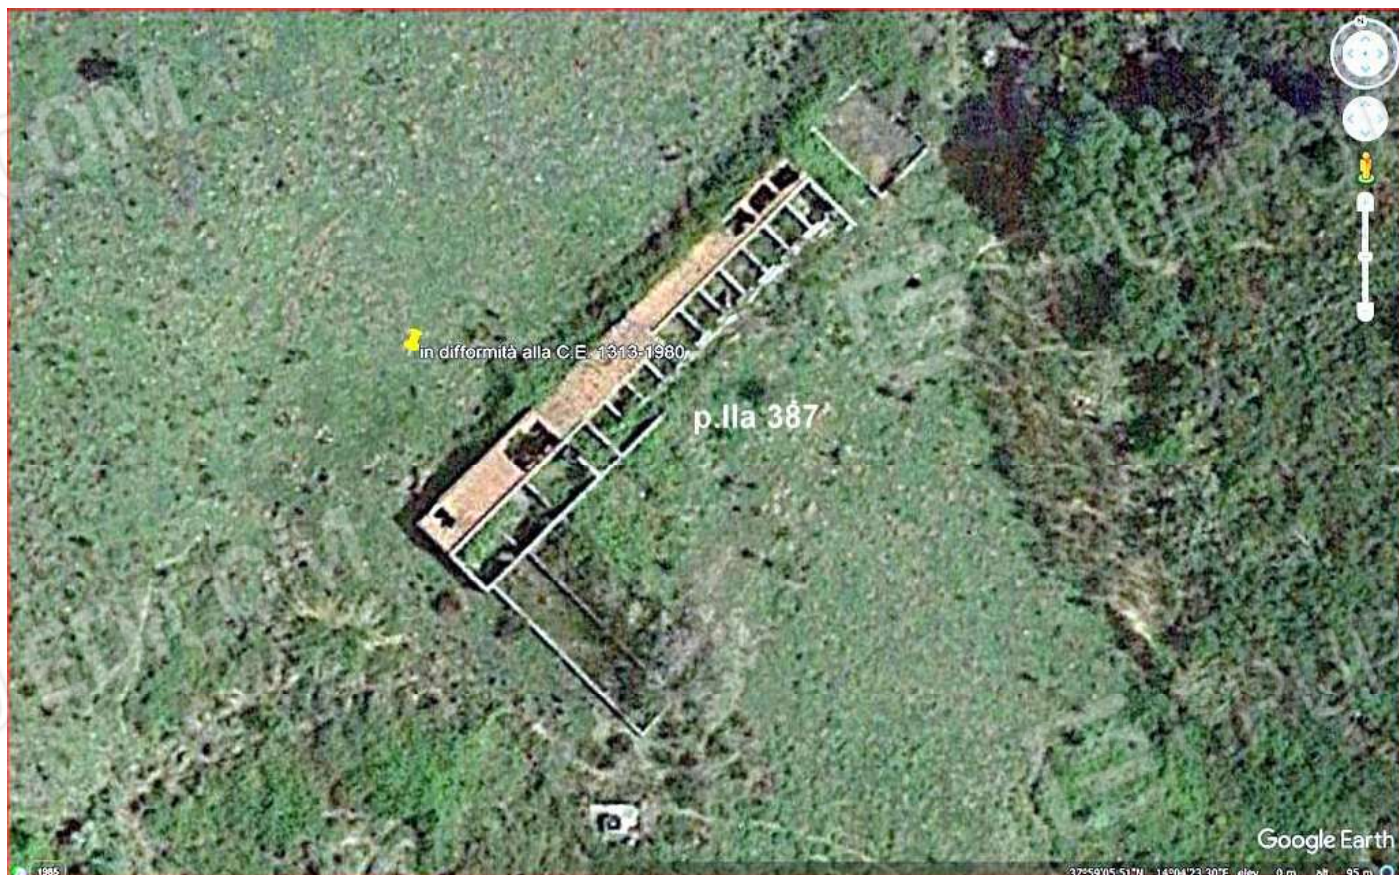
Foto n. 124. La porcilaia, p.la 387, con gli annessi è quasi interamente ceduta.

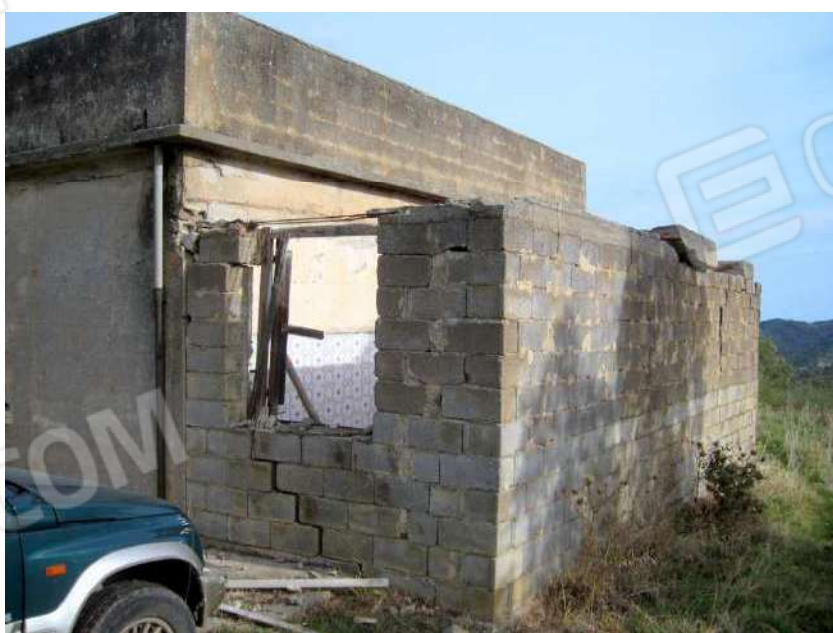
Foto n. 126. Il corpo abusivo quasi del tutto crollato.

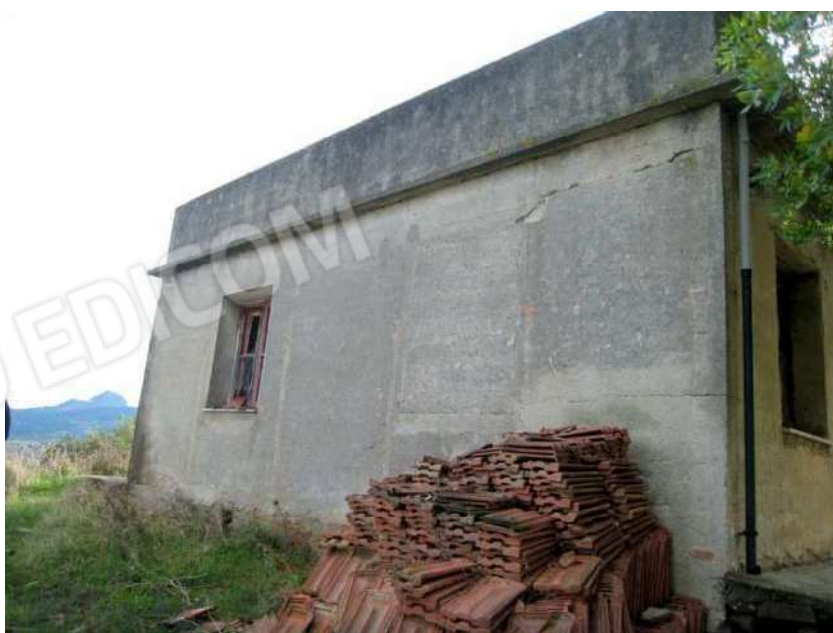
foto n. 127. Lesioni su uno dei prospetti.

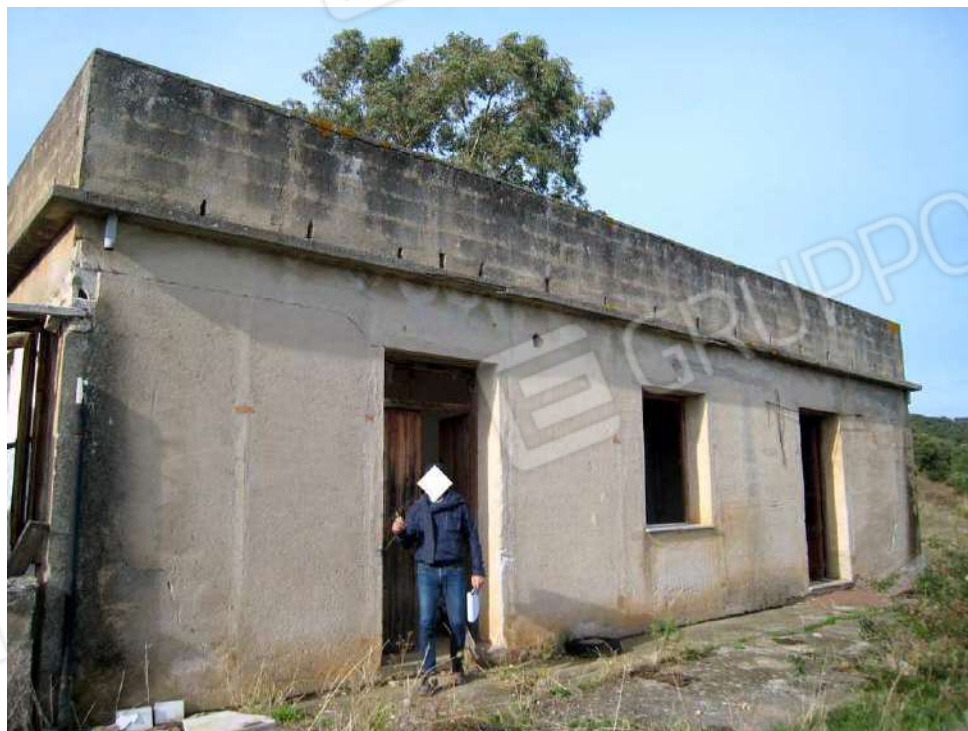
Foto n. 128. Il prospetto rivolto a valle con qualche lesione.

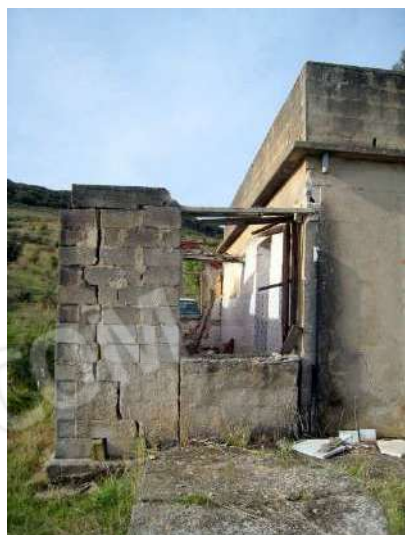
Foto n. 129. Il manufatto abusivo semi diroccato.

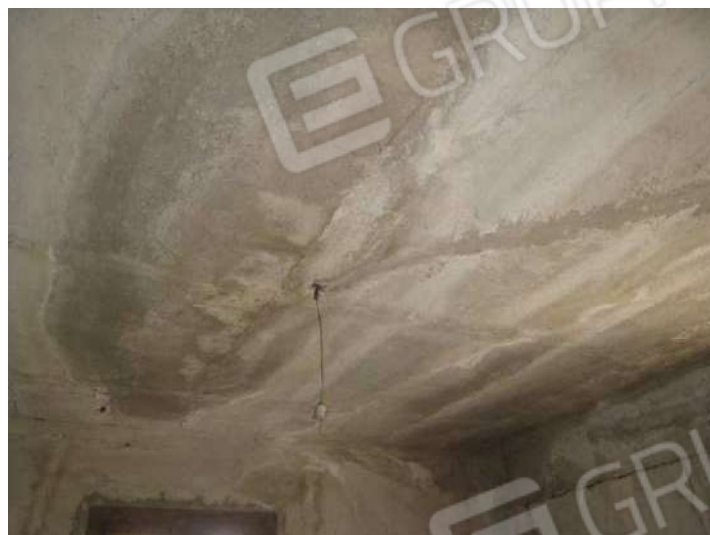
Foto n. 130. Umidità all'interno della casa proveniente dal tetto.

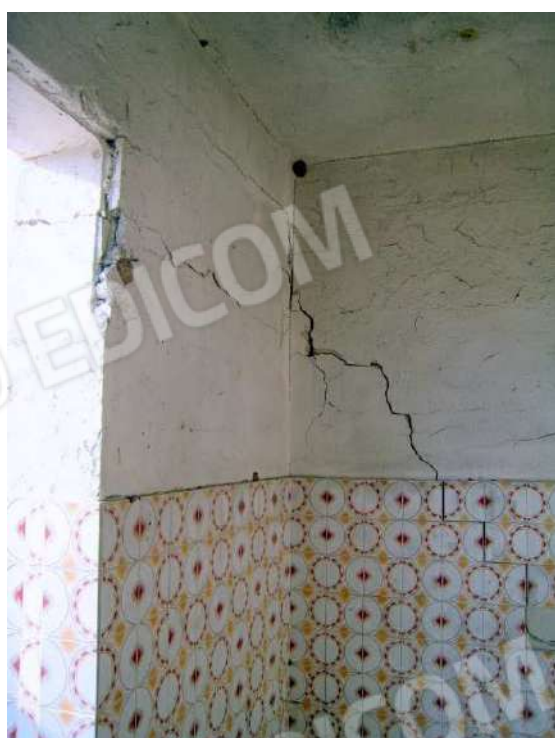
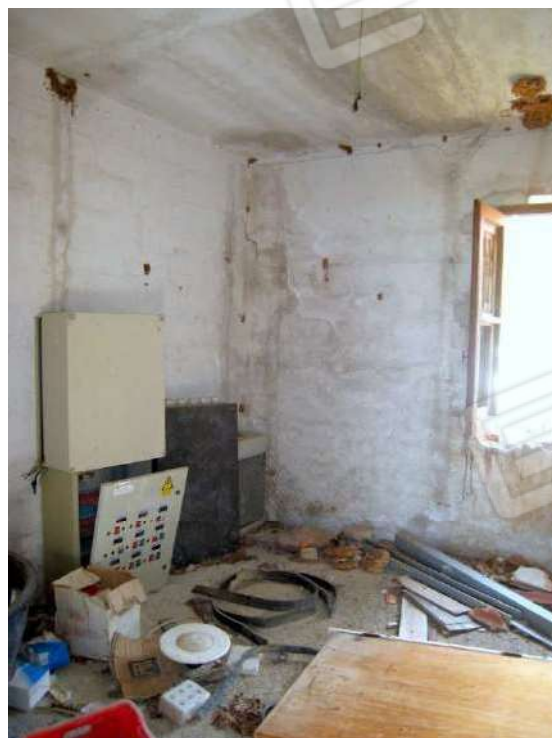
Foto n. 131-132. Le condizioni in cui si trovano gli ambienti interni. Lesioni piuttosto pronunciate sono presenti su alcune pareti.

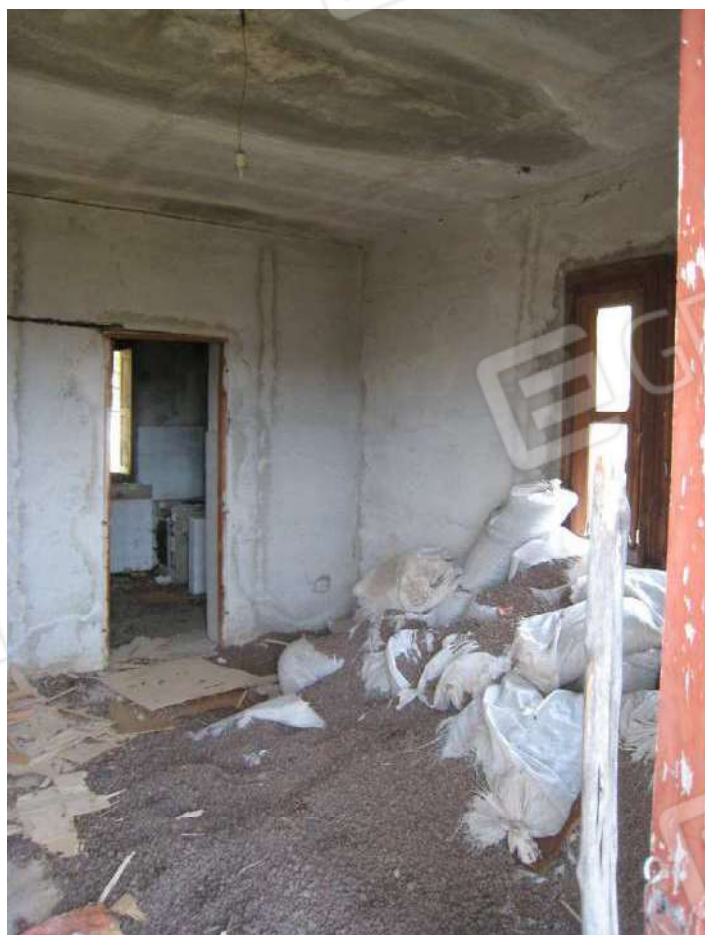
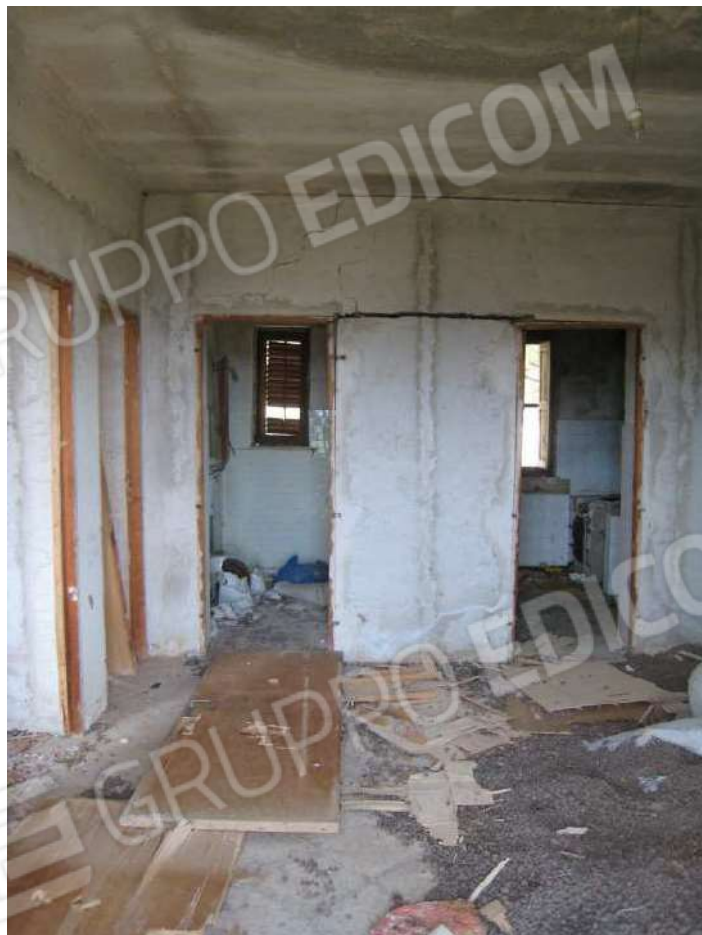
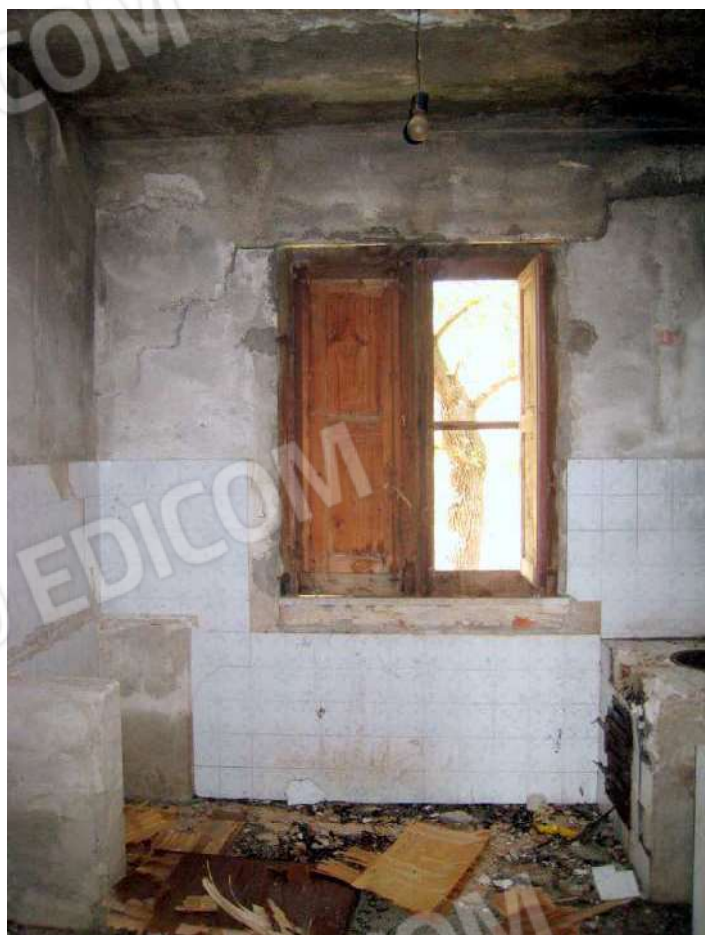
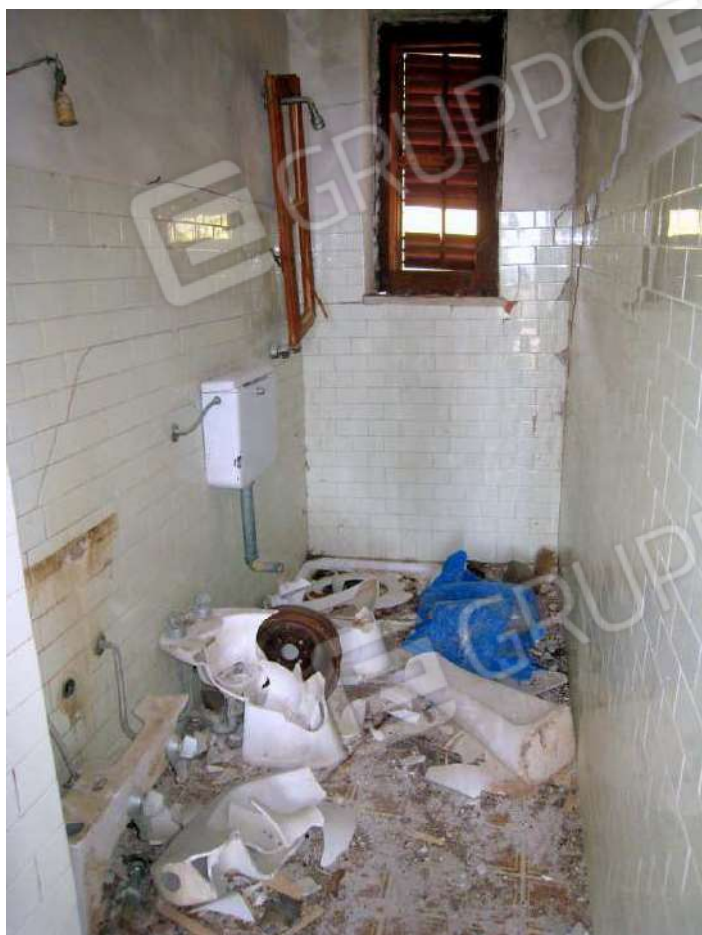
Foto n. 133-136. Le immagini degli interni del fabbricato restituiscono la precaria condizione in cui si trovano.

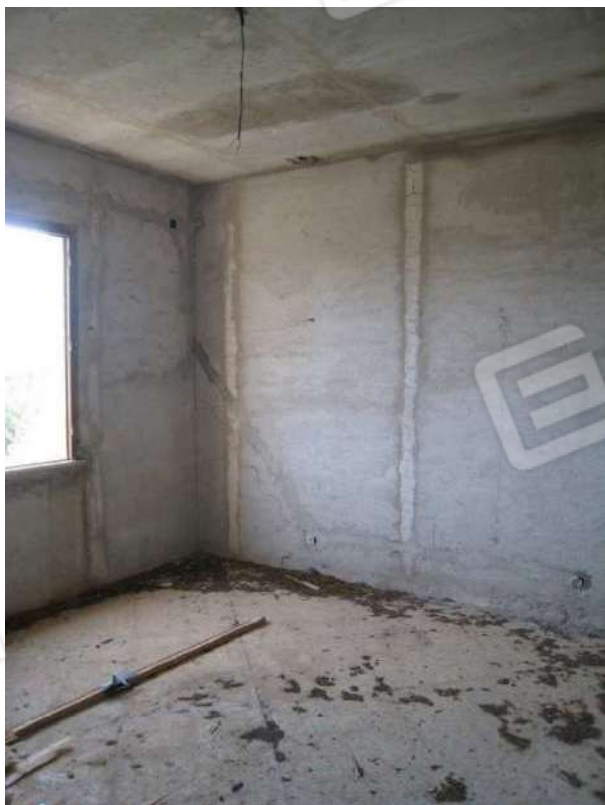
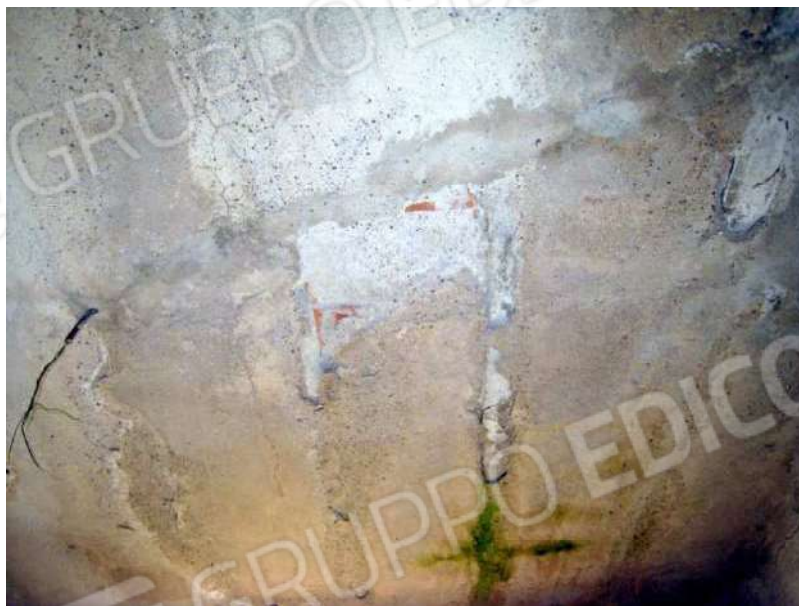
Foto n. 137-138. Percolazioni d'acqua all'interno di quasi tutti gli ambienti.

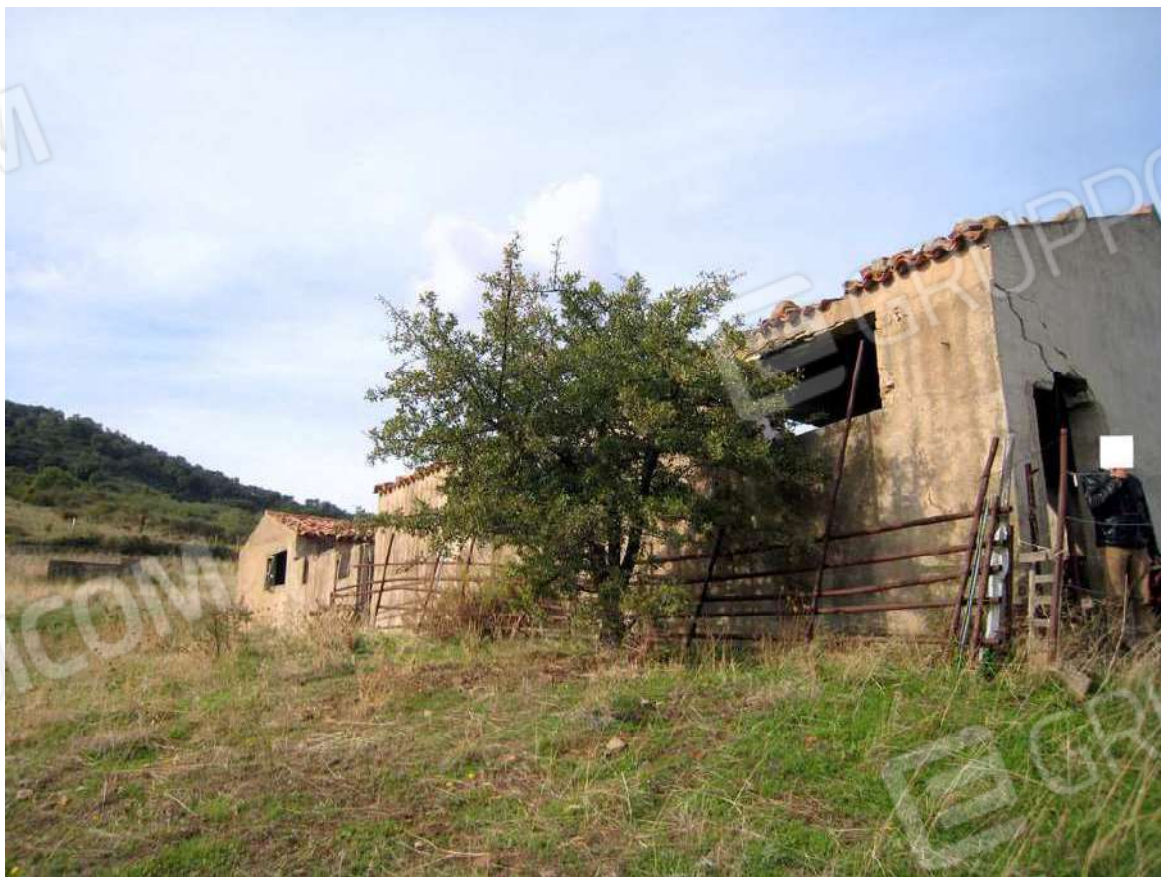
Foto n. 144. Il fabbricato distinto con la p.lla 383. Sul prospetto sono ben visibili delle lesioni.

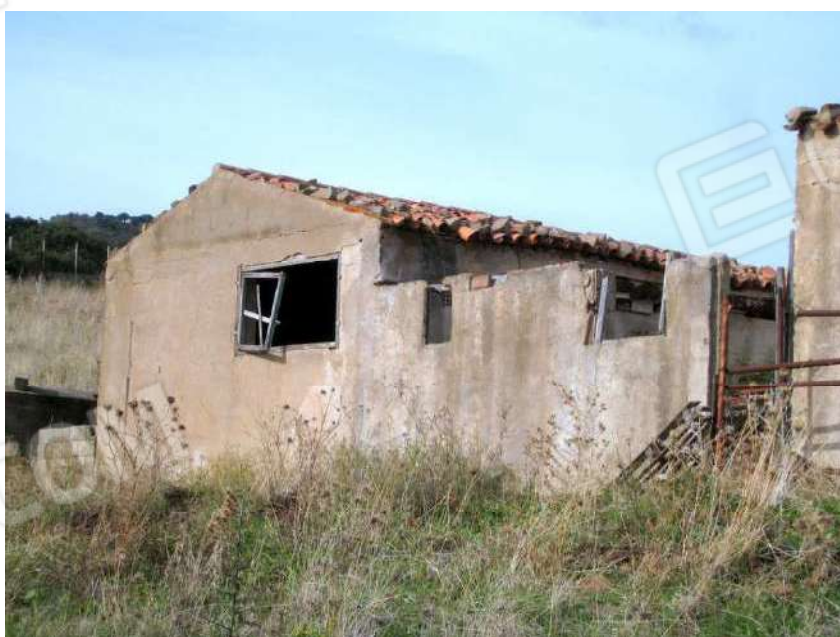
crolli.

Foto n. 146. Zona nella quale si sono verificati dei

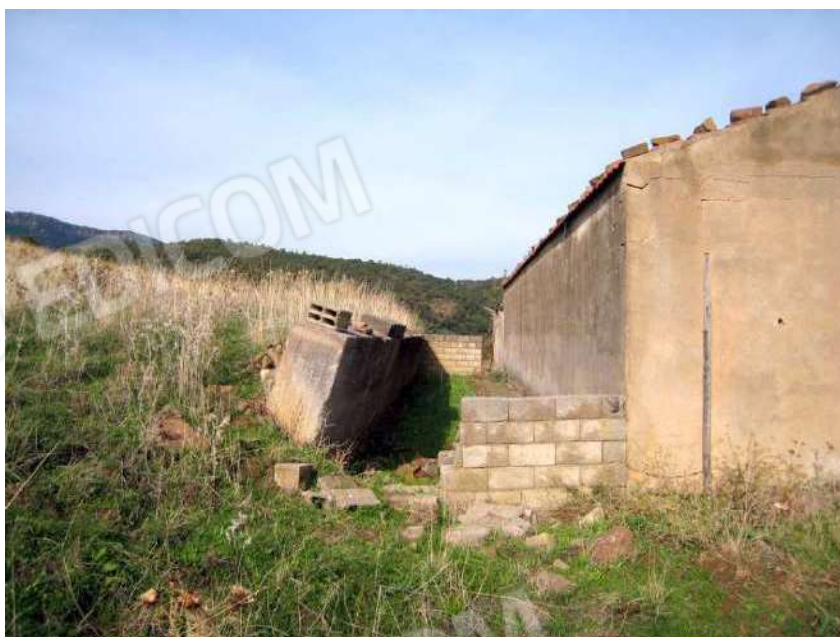
dell'edificio non ha retto alla spinta del terreno e si è ruotato.

foto n. 147. Il muro di contenimento a tergo

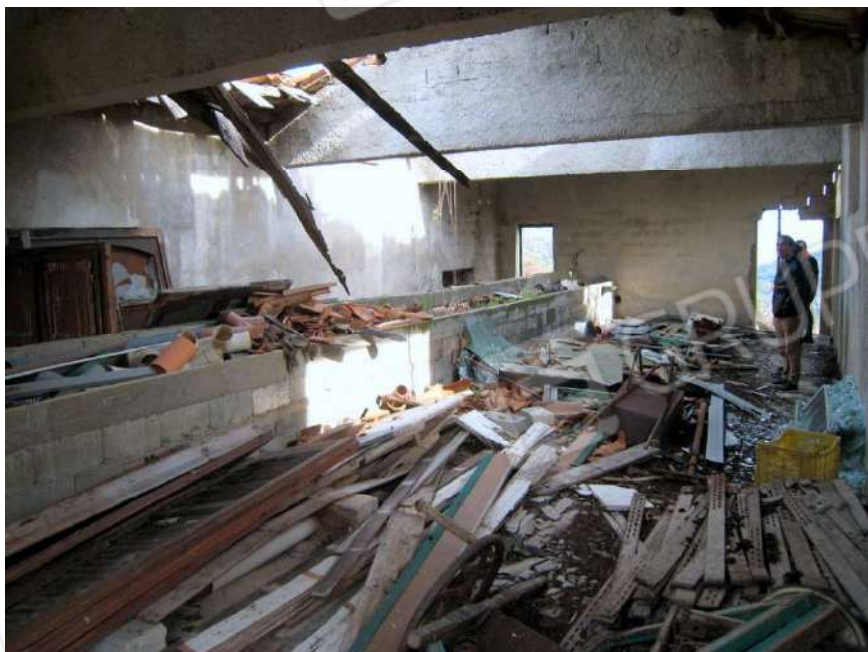
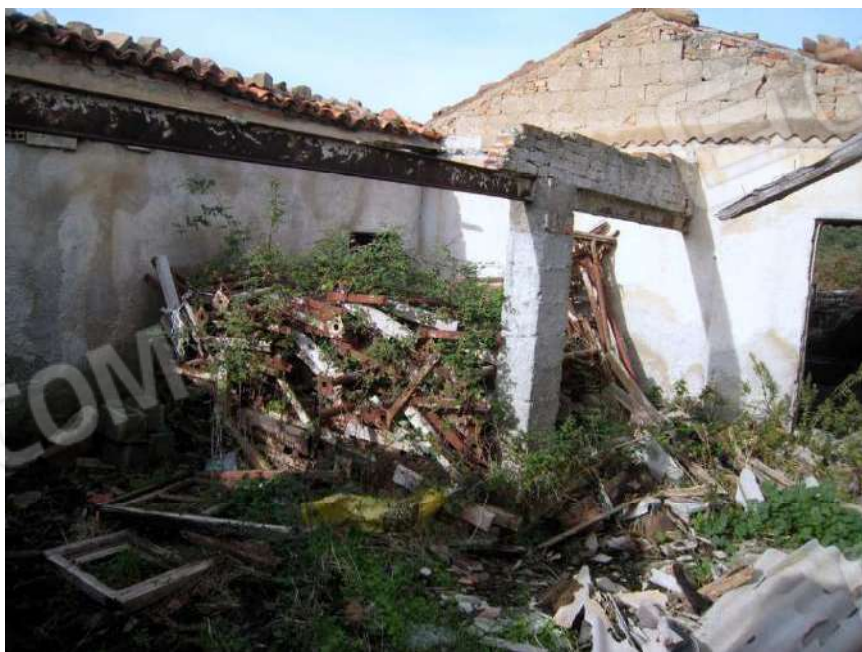
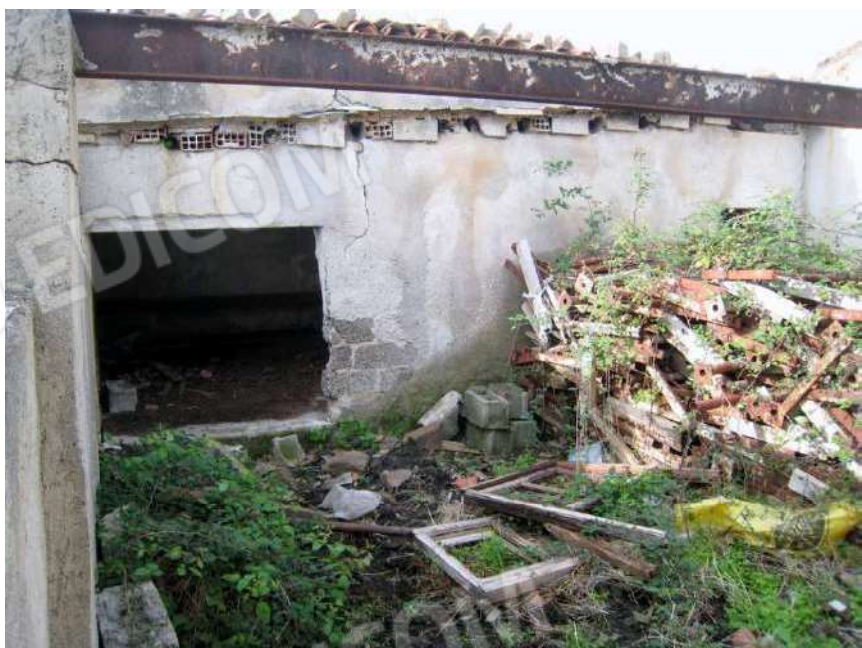
venuti giù.

Foto n. 148-150. Panoramica dei tetti che sono

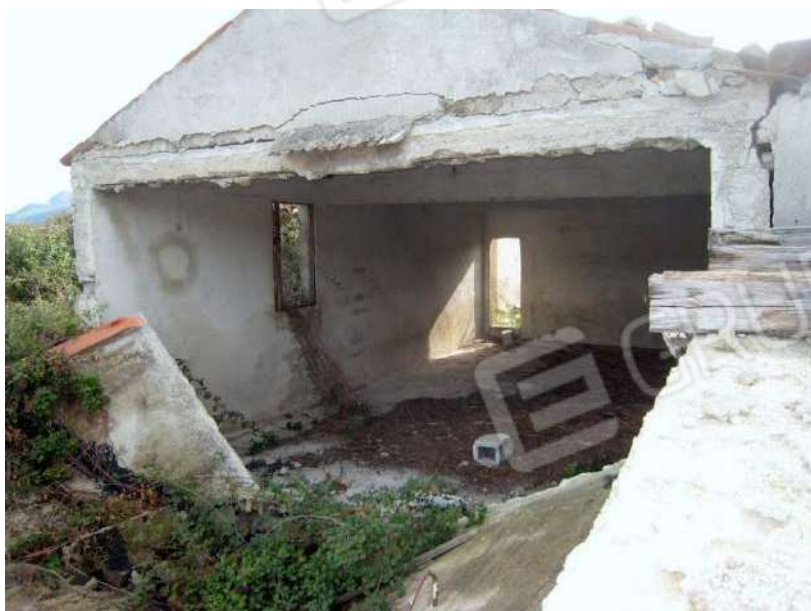
Foto n. 151. Altro tetto crollato.

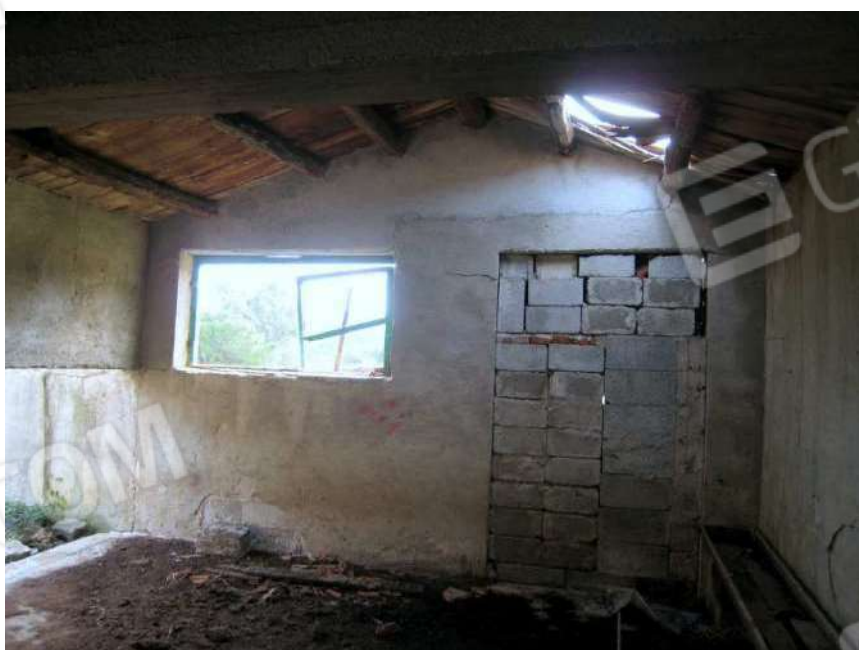
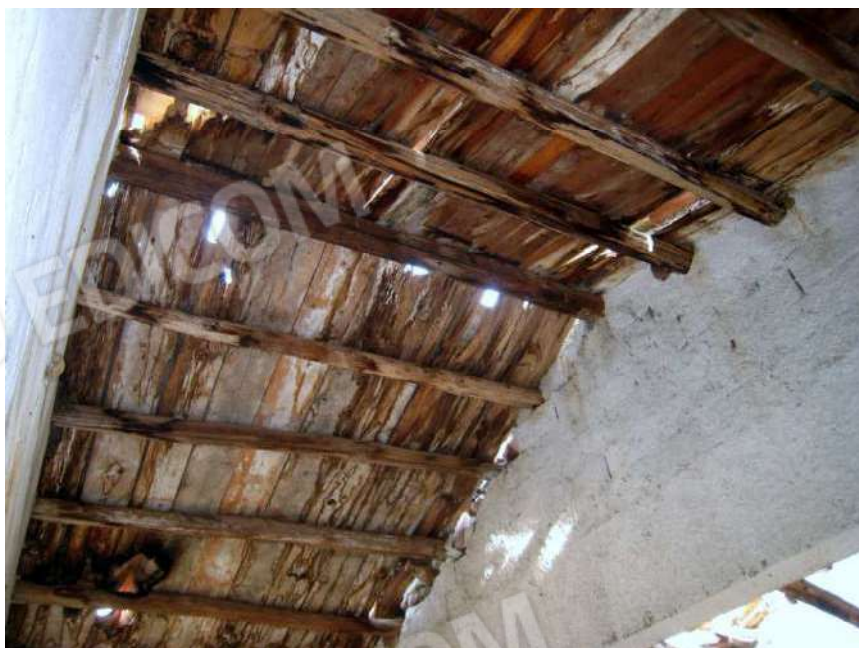
versano in cattive condizioni.

Foto n. 152-153. Quelli ancora "in piedi"

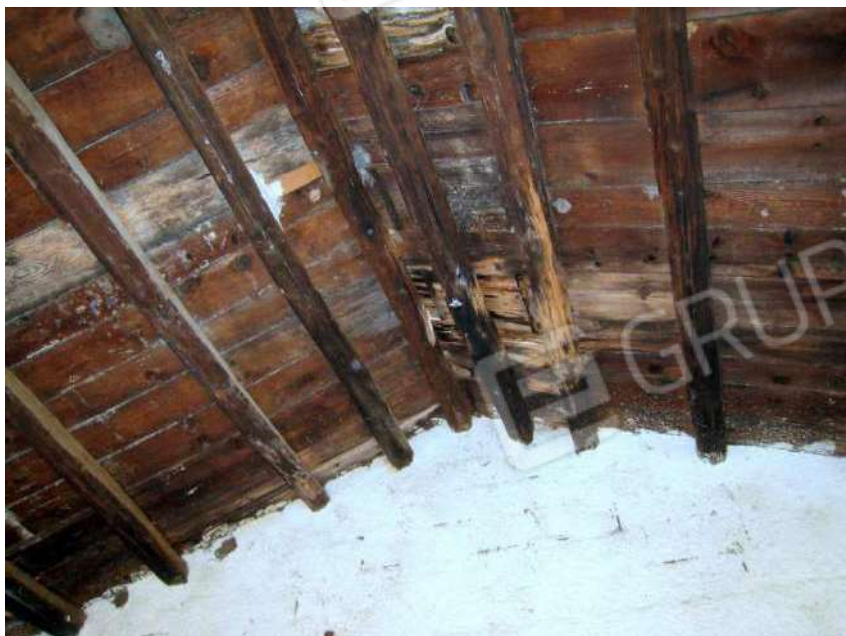
Foto n. 154. Ancora tetti fatiscanti.

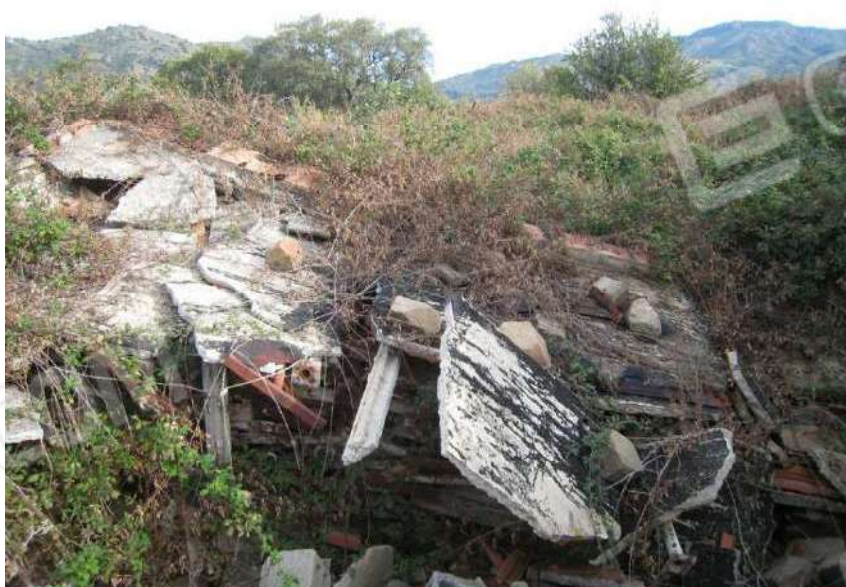
Foto n. 155. Porzioni di tetto già crollate.

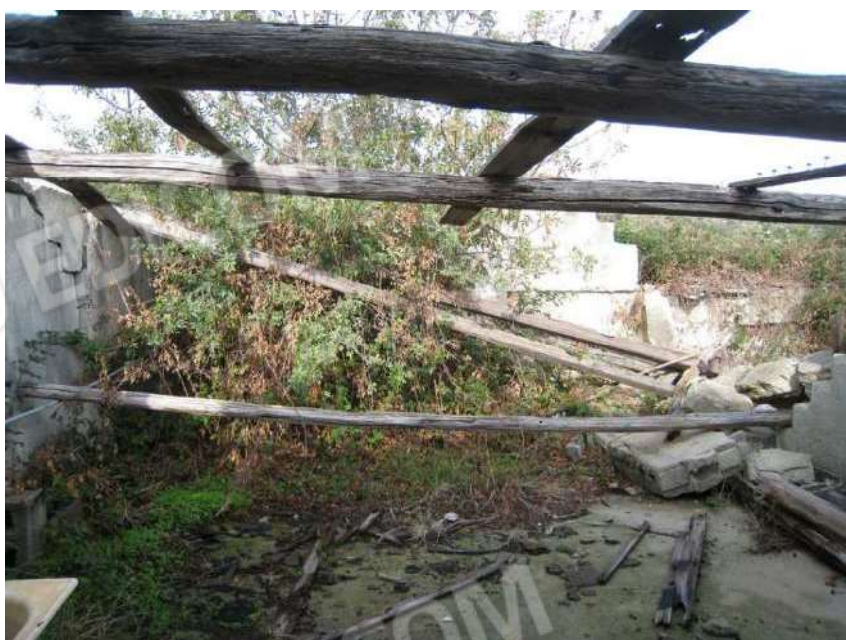
Foto n. 156. Altro tetto crollato.
