**Figura 1-2: Vista dell'immobile sito in Largo Municipio 3 – Campofelice di Roccella (PA)  
Prospetto principale e prospetto laterale**

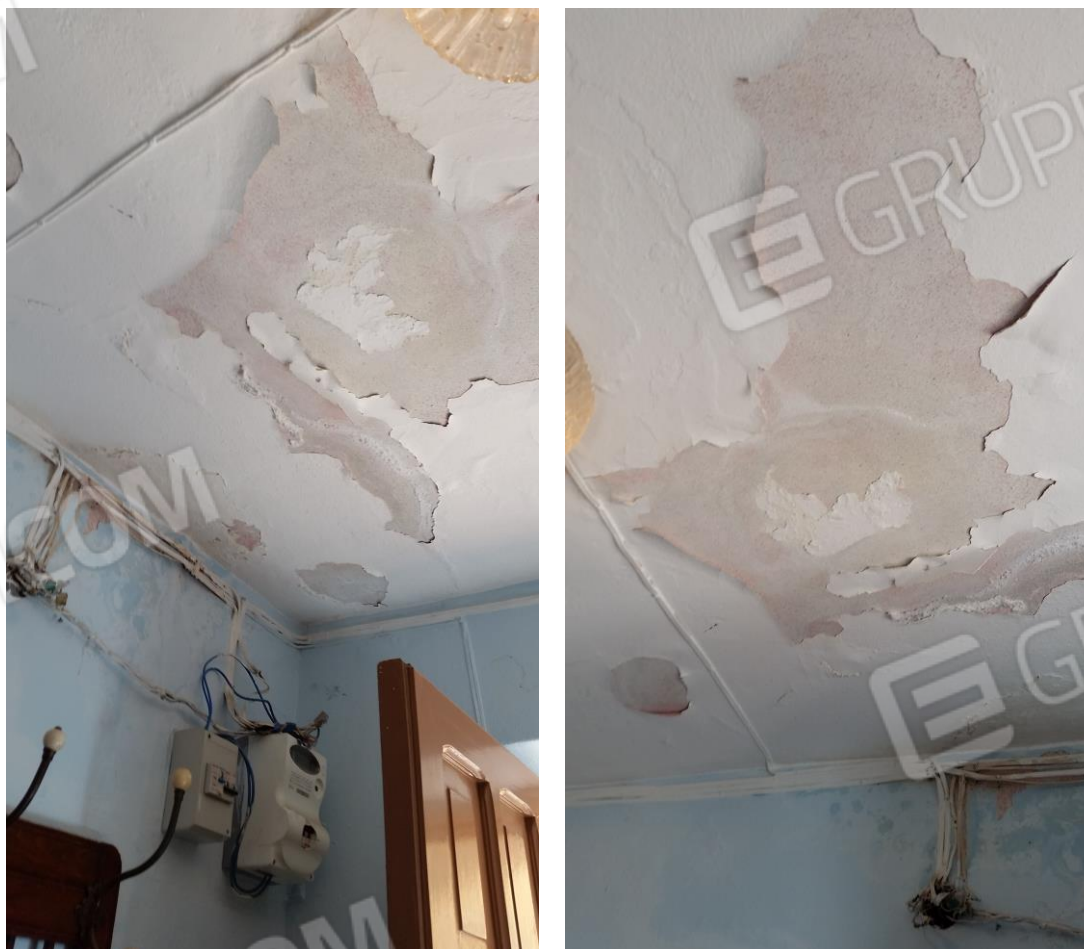
Figura 6-7: Ammaloramenti presenti in corrispondenza dell'intradosso del solaio nel vano d'ingresso dell'immobile *de quo*

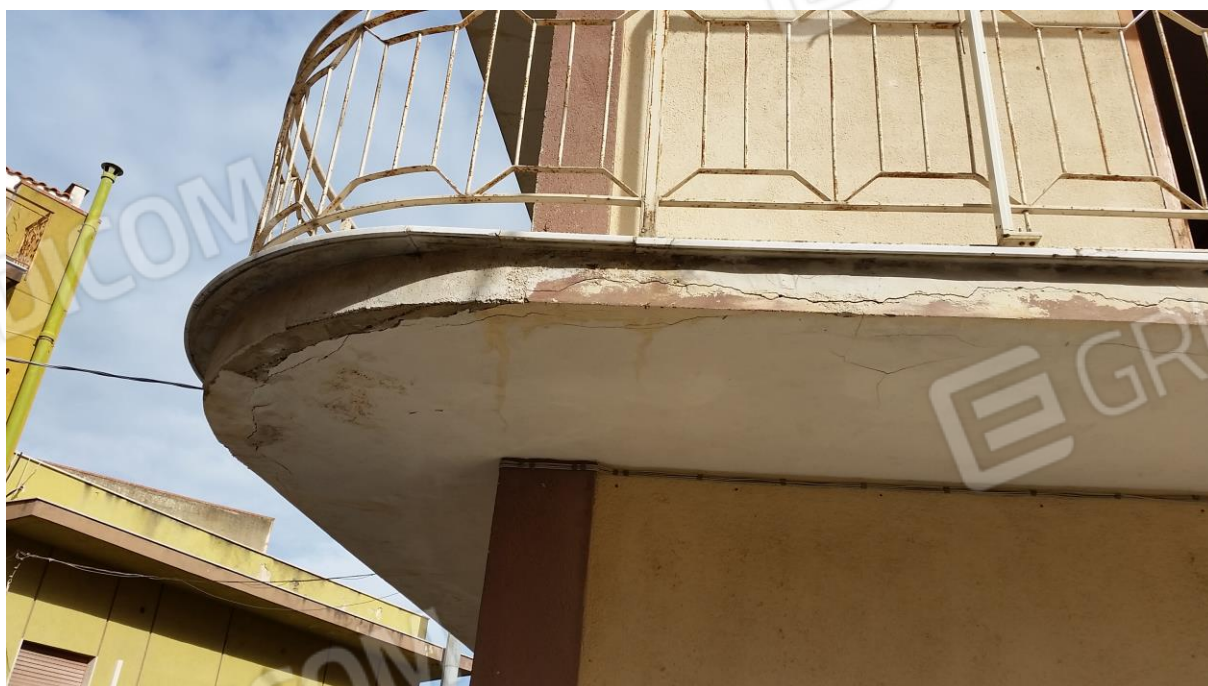
**Figura 19: Particolare degli ammaloramenti presenti sull'intradosso del solaio del suddetto balcone**

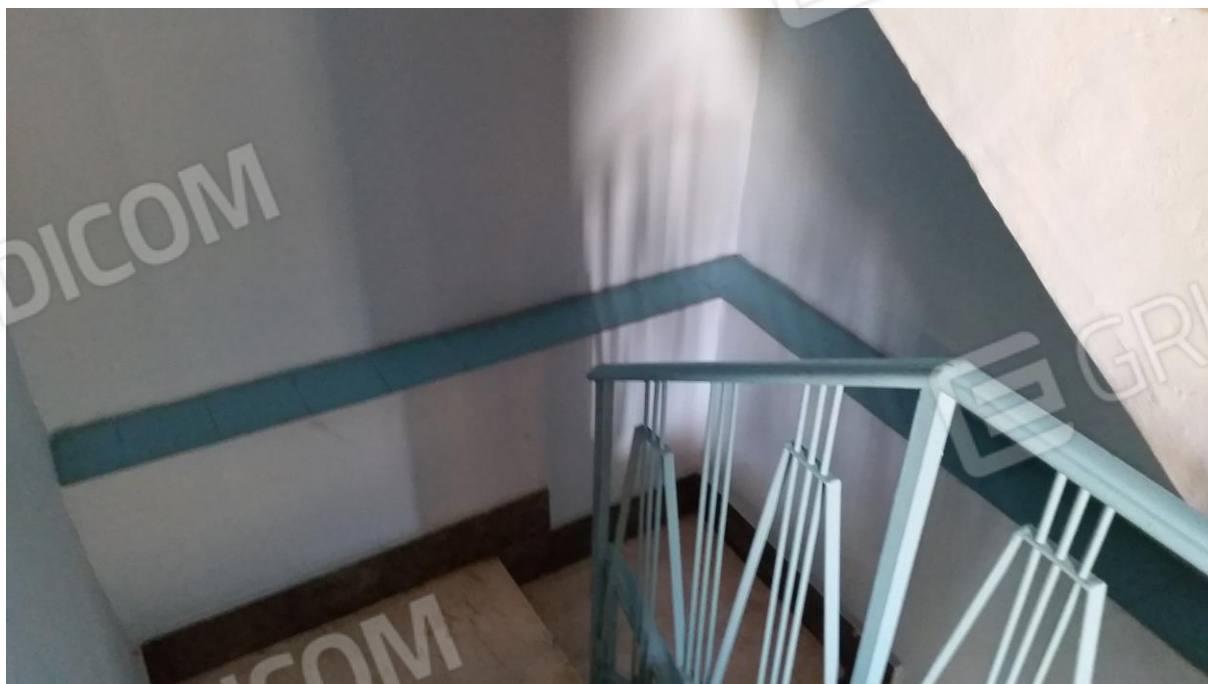
**Figura 21: Particolare della risega presente nel vano scala tra il primo e il secondo piano**

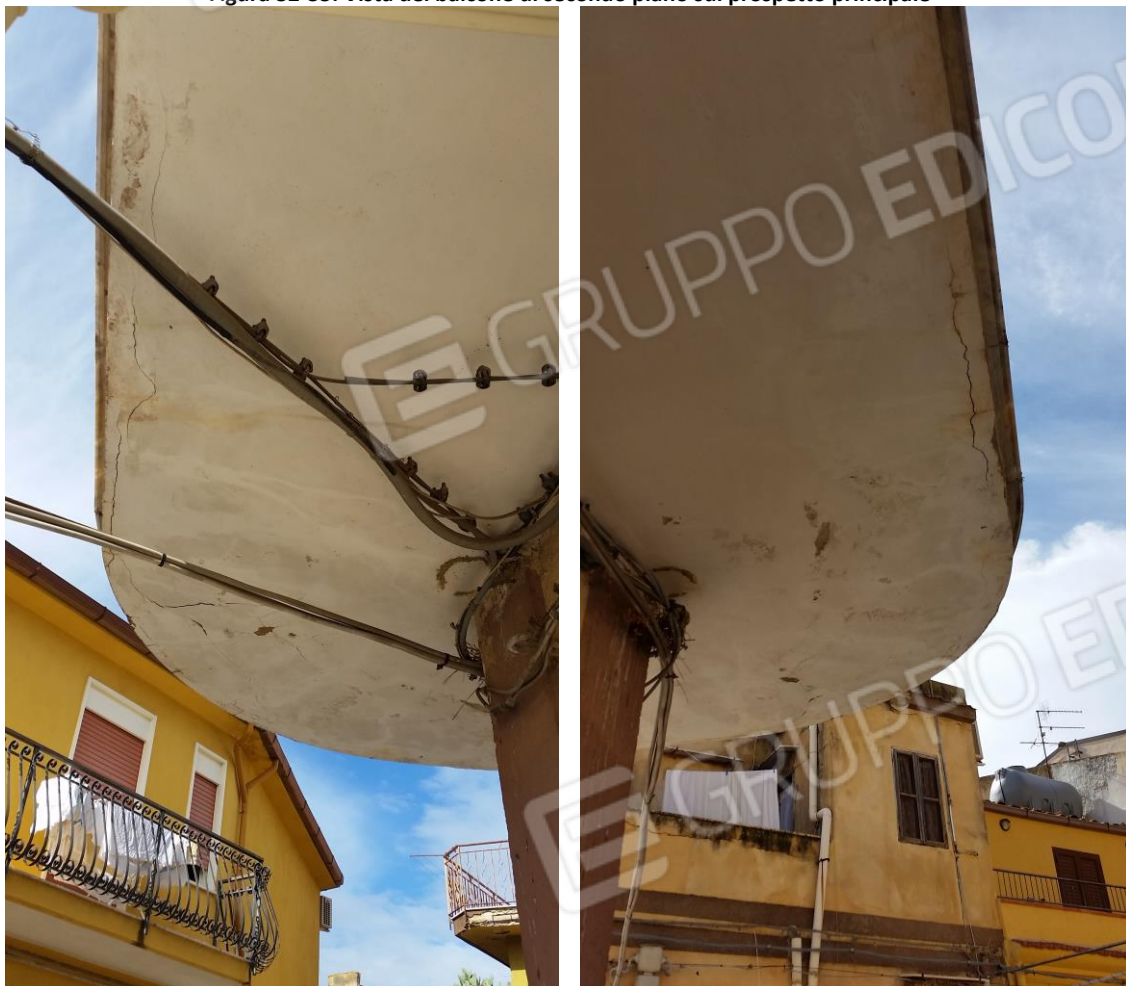
Figura 34-35: Particolari degli ammaloramenti presenti sull'intradosso del solaio del suddetto balcone

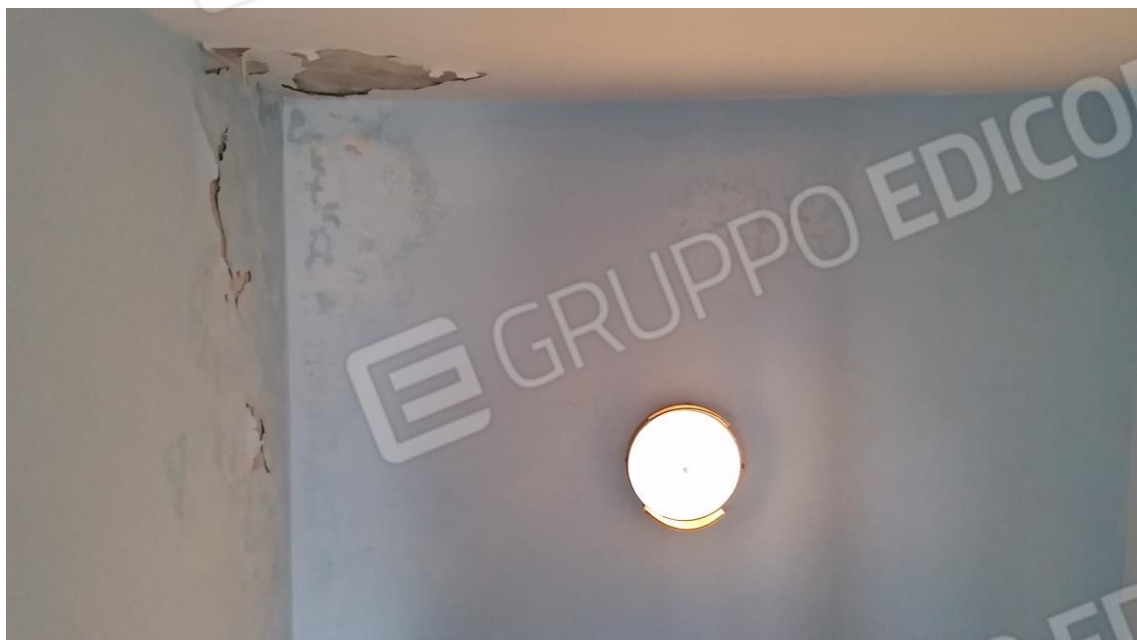
**Figura 39: Particolare degli ammaloramenti presenti sull'intonaco delle pareti e dell'intradosso del solaio del vano scala**

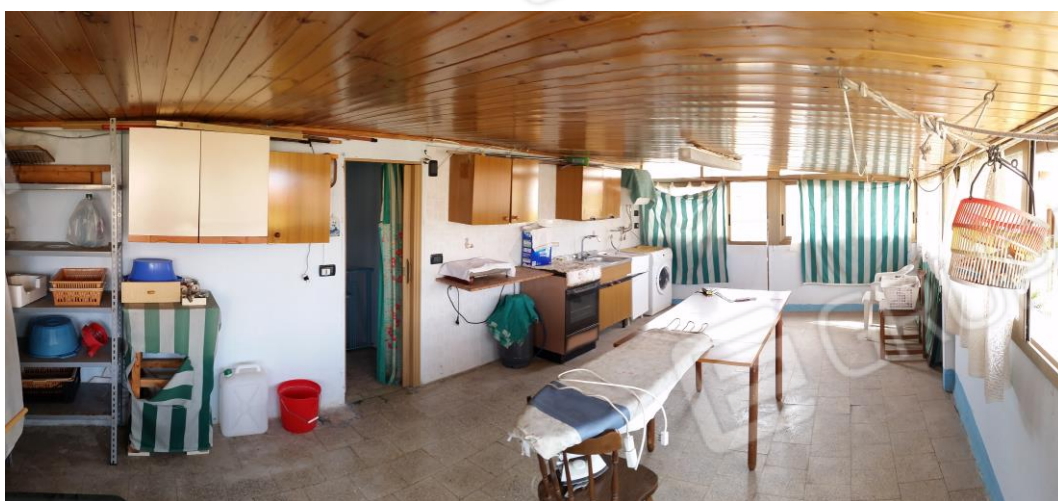
**Figura 42: Vista del terrazzo coperto con struttura metallica e onduline in fibro-cemento e controsoffitto in legno**

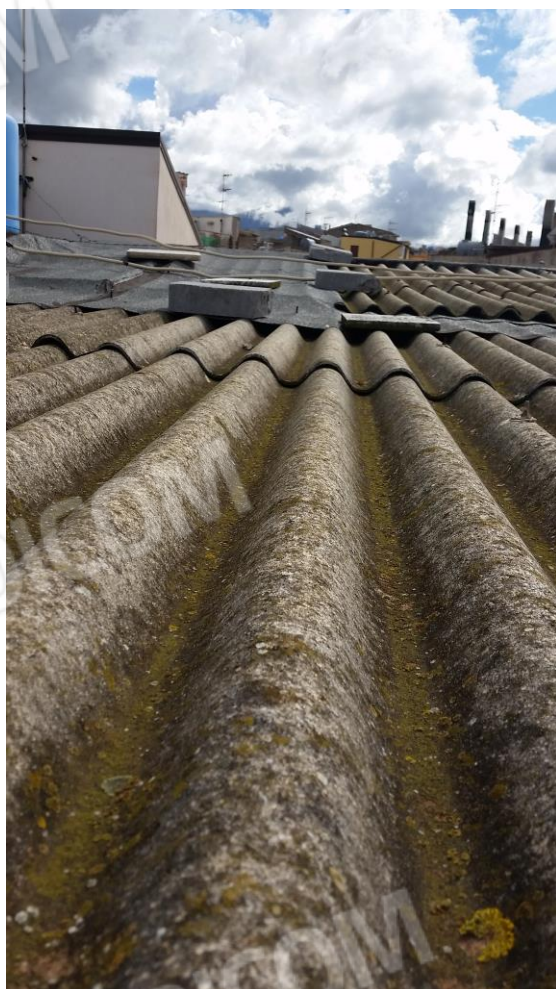
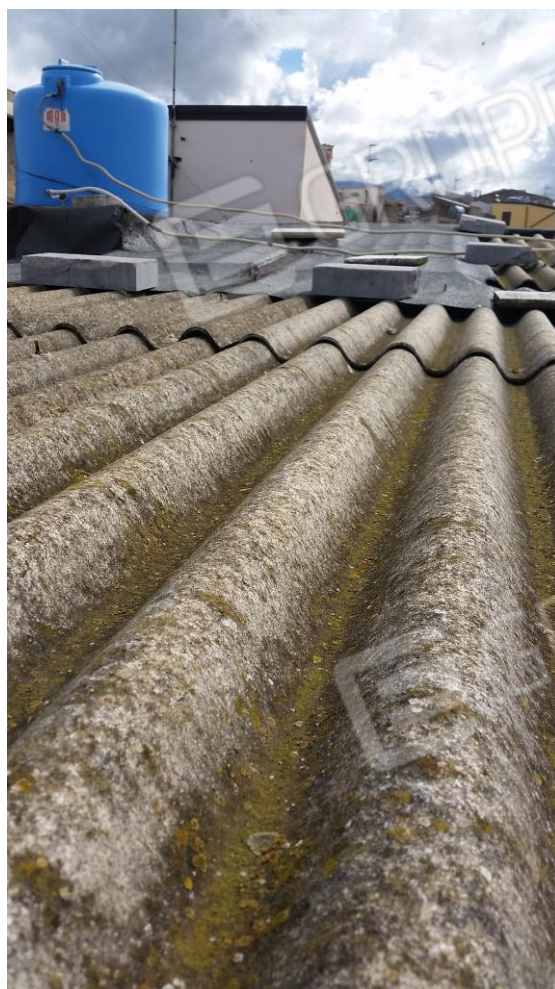
**Figura 45-46: Particolari della copertura in onduline in fibro-cemento**
