TRIBUNALE CIVILE SEZIONE ESECUZIONI IMMOBILIARI  
TERMINI IMERESE

CTU  
12/1/2014

MAJA FINANCE S.R.L.  
VS  
FALCONE CARMELA

**ALLEGATO**  
**RILIEVO FOTOGRAFICO**

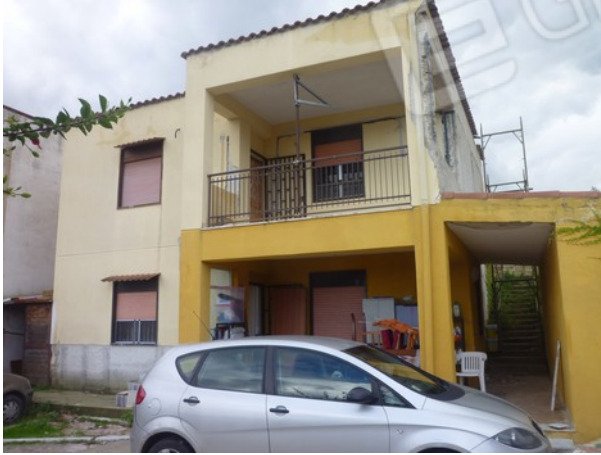
**FOTO N°1**

vista del prospetto principale dell'Ul. oggetto di stima identificato al N.C.E.U. foglio 11 part.Ila 817 del comune di Casteldaccia, contrada Ciandro n°10 con accesso dalla strada Passo 1 che si innesta sulla strada provinciale n°61 km. 4,5

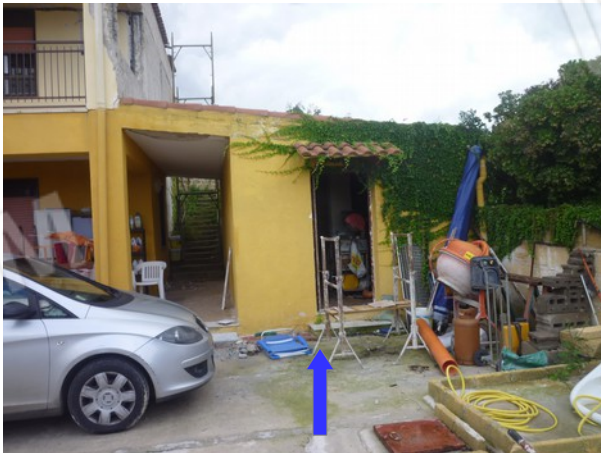
**FOTO N°2**

vista del prospetto e del locale magazzino realizzato senza titolo autorizzativo e che non può essere sanato e quindi deve essere demolito con ripristino delle condizioni originarie.

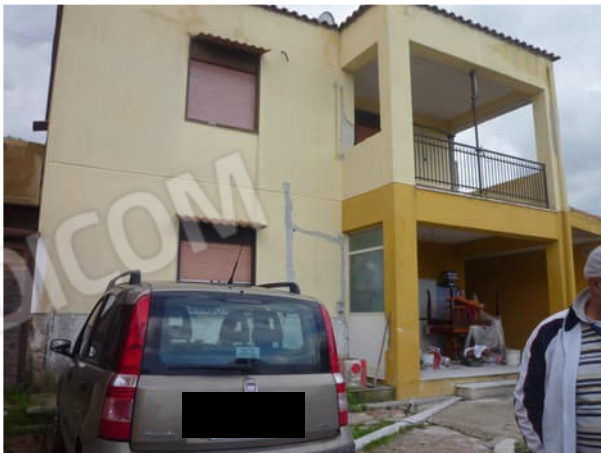
**FOTO N°3**

vista del prospetto principale

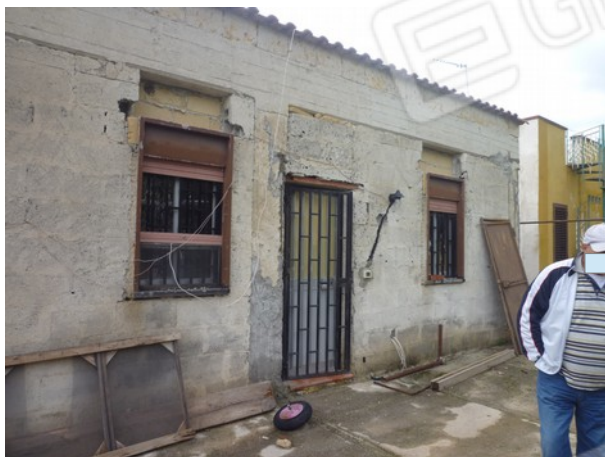
**FOTO N°4**

vista del prospetto posteriore in pessime condizioni.

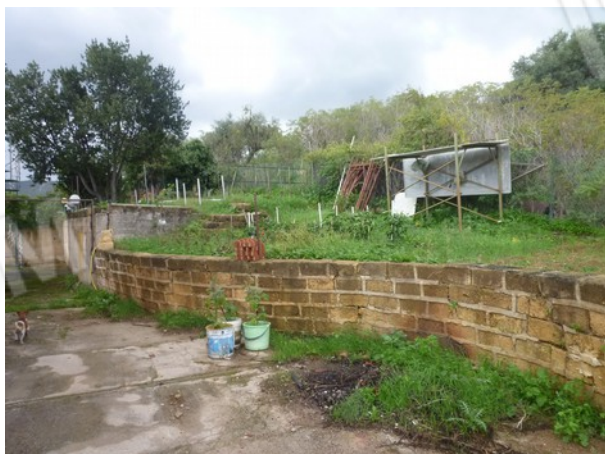
**FOTO N°5**

vista del giardino sul retrospetto

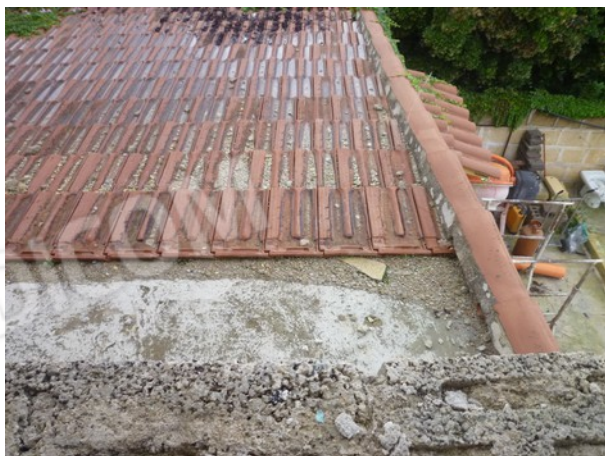
**FOTO N°6**

vista della copertura della veranda.

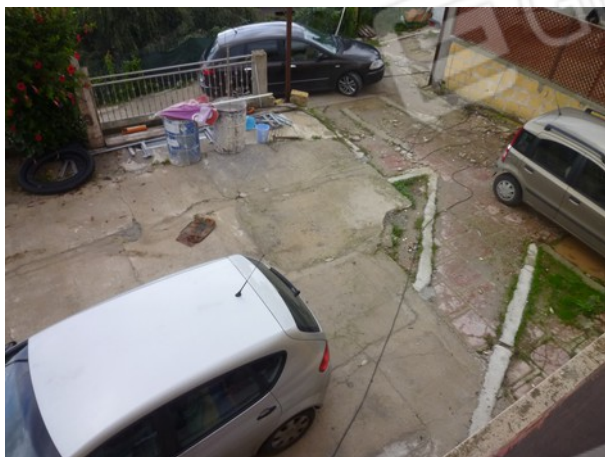
**FOTO N°7**

vista d'insieme del piazzale esterno sul fronte principale.

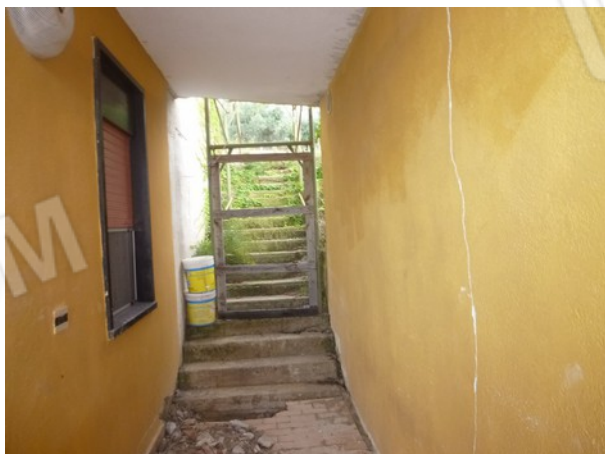
**FOTO N°8**

vista della scala esterna che collega il piano terra al piano superiore e che allo stato attuale consente il passaggio dal fronte anteriore a quello posteriore.

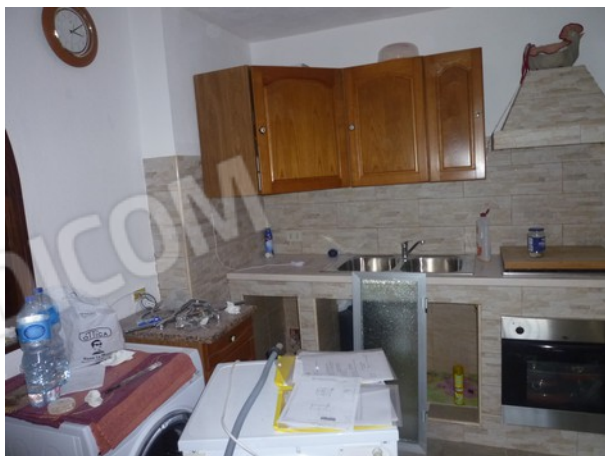
**FOTO N°9**

vista del locale cucina del piano terra, in fase di ristrutturazione.

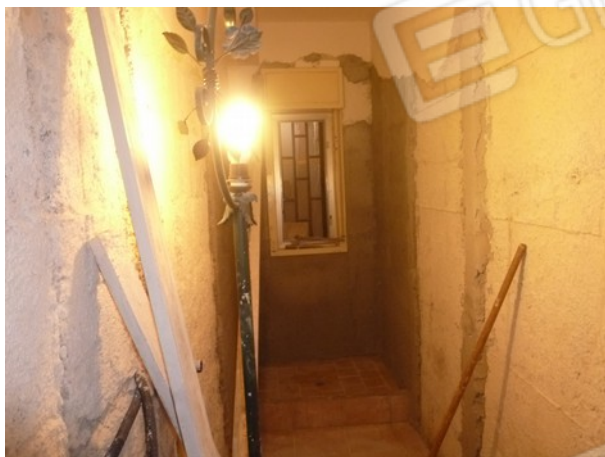
**FOTO N°10**

vista del bagno del piano terra in fase di ristrutturazione a seguito dei danneggiamenti dovuti ad infiltrazioni di acqua.

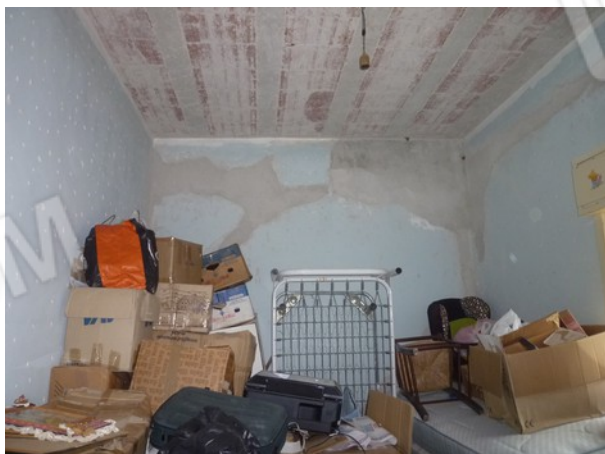
**FOTO N°11**

vista delle camere site al piano superiore con evidente tracce di ammaloramento dovute ad infiltrazioni di acqua dalla copertura, distacco di intonaco al soffitto e nelle pareti.

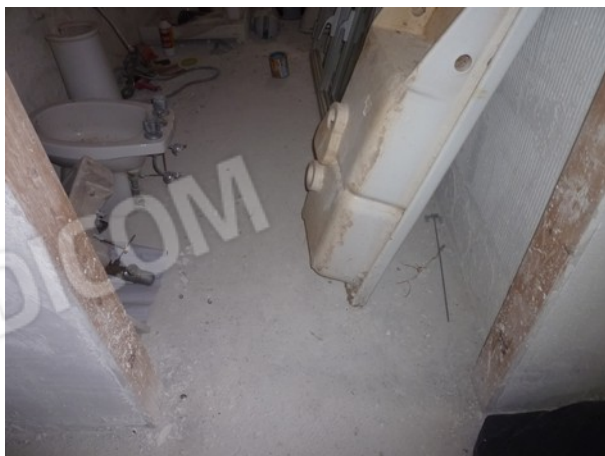
**FOTO N°12**

vista del locale bagno del piano primo, senza sanitari e piastrelle

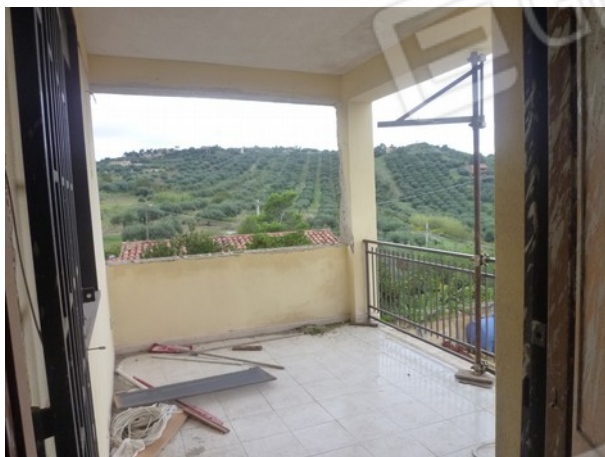
**FOTO N°13**

vista del terrazzino del piano primo

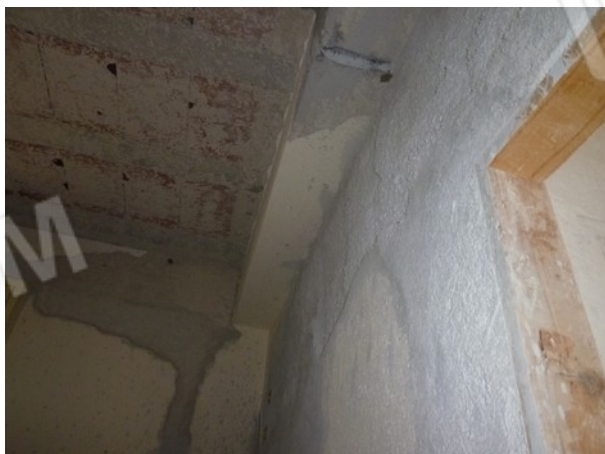
**FOTO N°14**

vista di un'altra stanza al piano superiore con evidenti segni di ammaloramento al soffitto e pareti

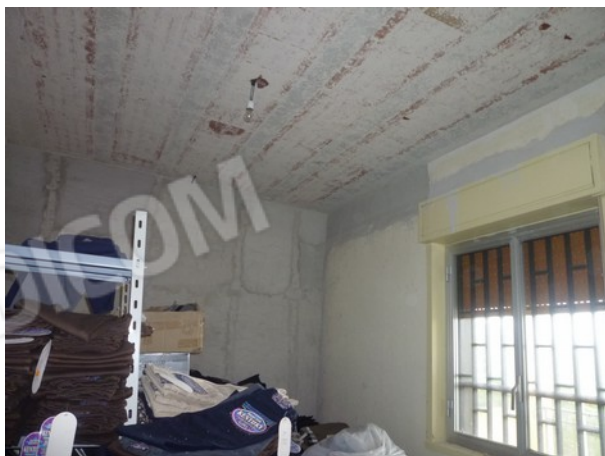
**FOTO N°15**

vista di un'altra stanza al piano superiore con evidenti segni di ammaloramento al soffitto e pareti

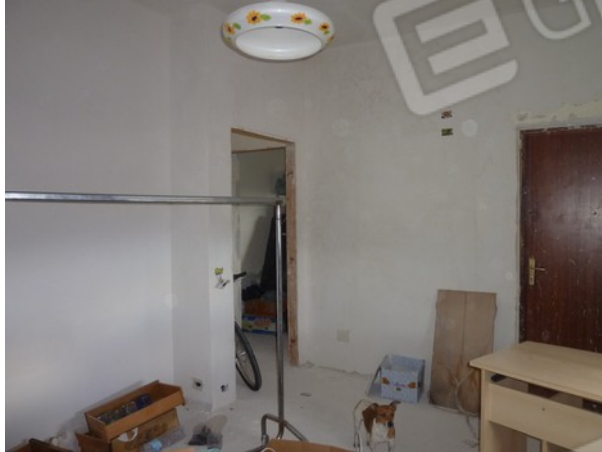
**FOTO N°16**

vista del vano ove è stato demolito parte del tramezzo del corridoio per ampliare.

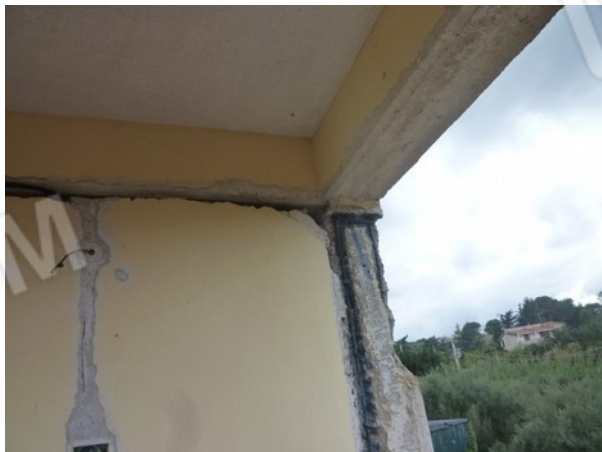
**FOTO N°17**

vista di alcune parti della struttura danneggiata, in alcuni casi la proprietaria è intervenuta, effettuando un intervento di risanamento dei ferri corrosi, con convertitore di ruggine.

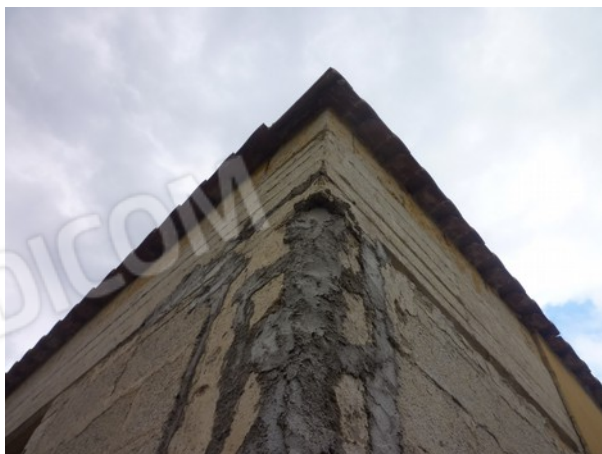
**FOTO N°18**

vista di alcune parti della struttura danneggiata, in alcuni casi la proprietaria è intervenuta, effettuando un intervento di risanamento dei ferri corrosi, con convertitore di ruggine e malta di ripristino tipo "emaco".
