Tribunale di Massa
PROCEDURA DI ESECUZIONE IMMOBILIARE

ALLEGATI AL RAPPORTO DI VALUTAZIONE

ALLEGATO 4

DOCUMENTAZIONE FOTOGRAFICA

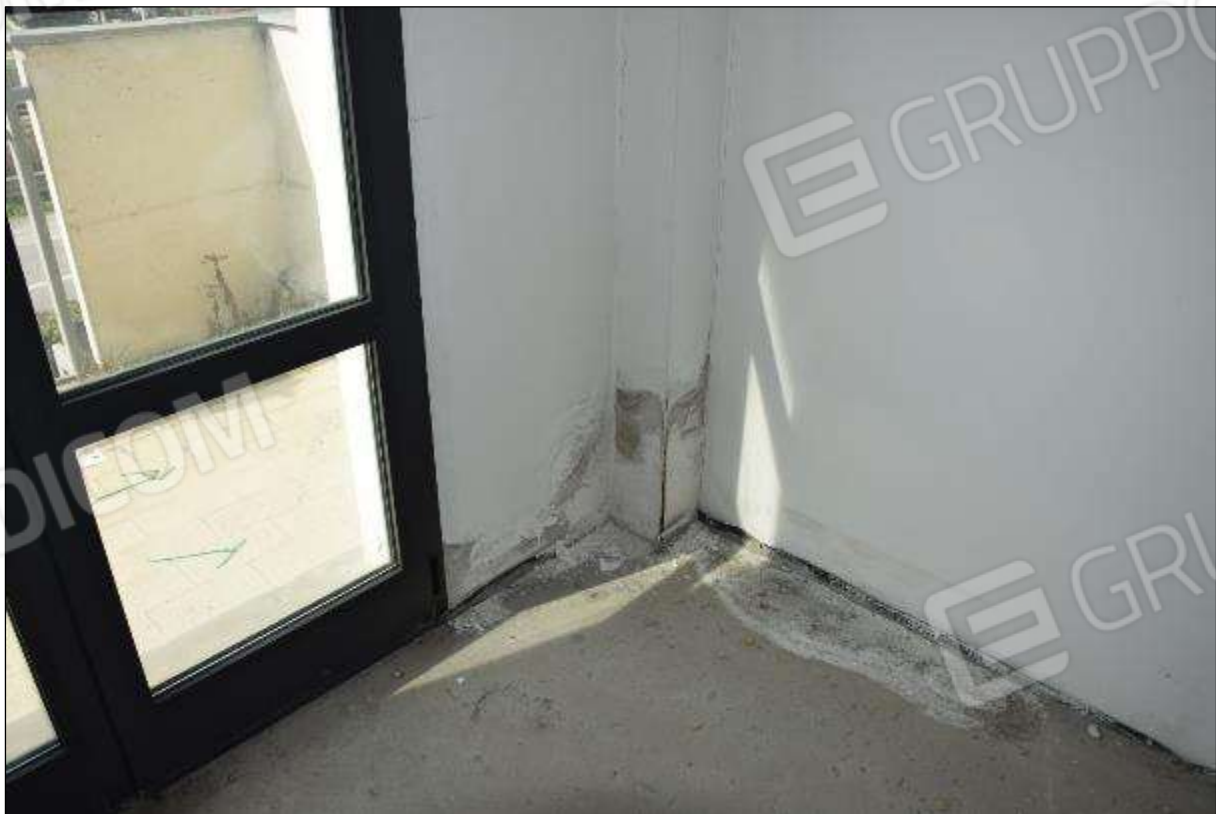
FOTO 12 – particolare - infiltrazioni d'acqua dalla terrazza

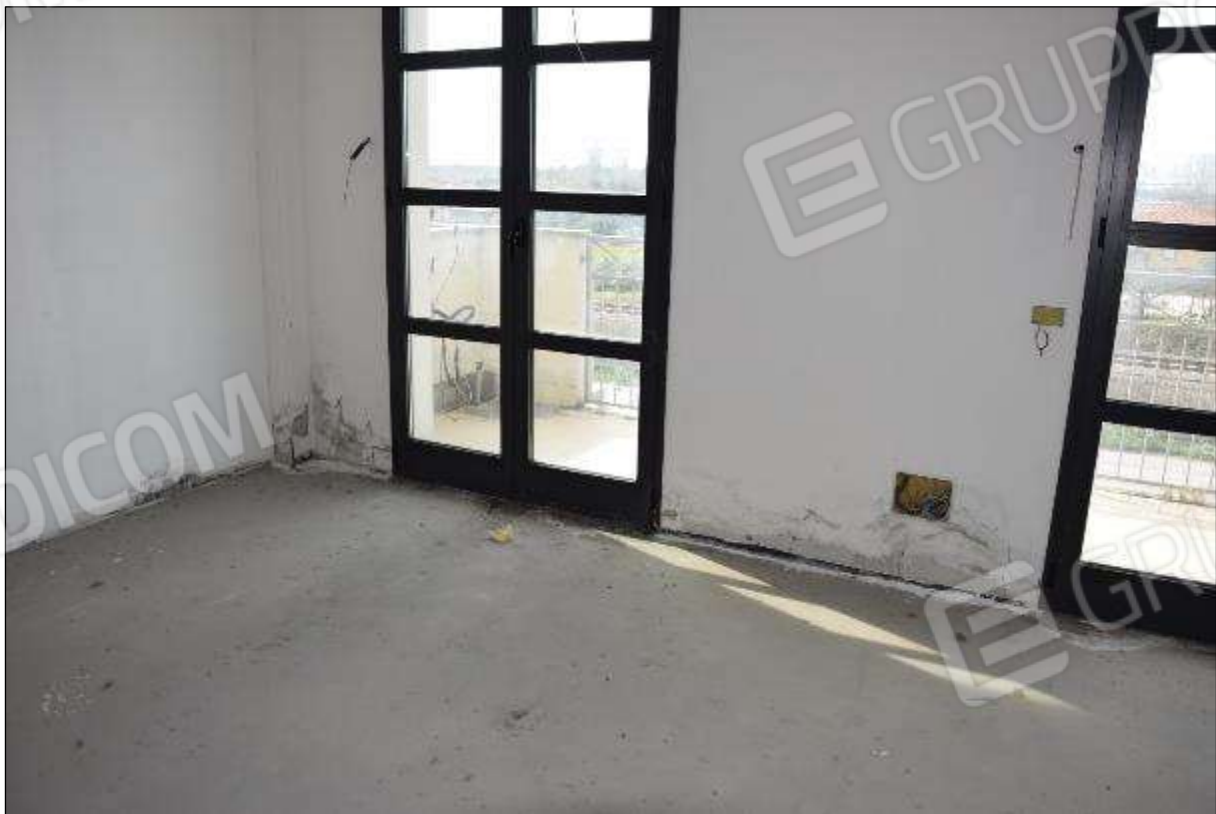
FOTO 18 – particolare - infiltrazioni d'acqua dalla terrazza

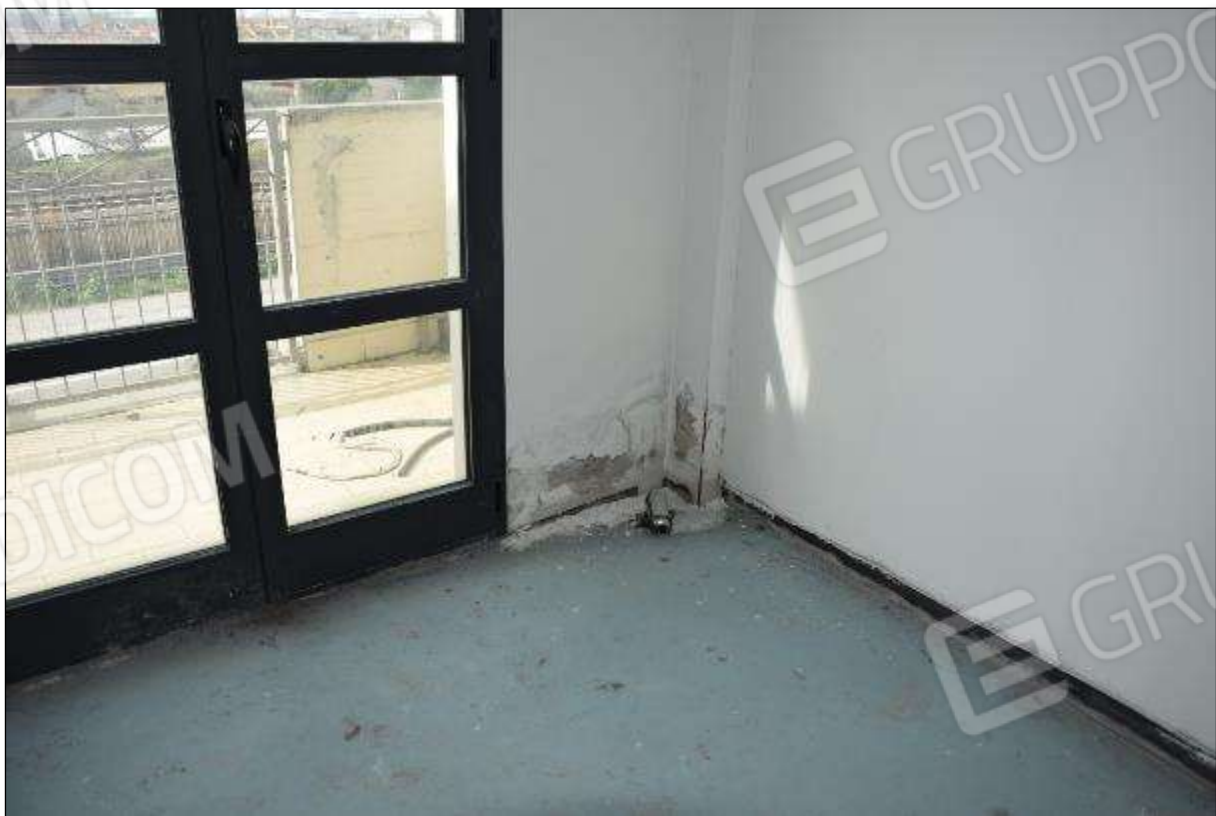
FOTO 24 – particolare - infiltrazioni d'acqua dalla terrazza

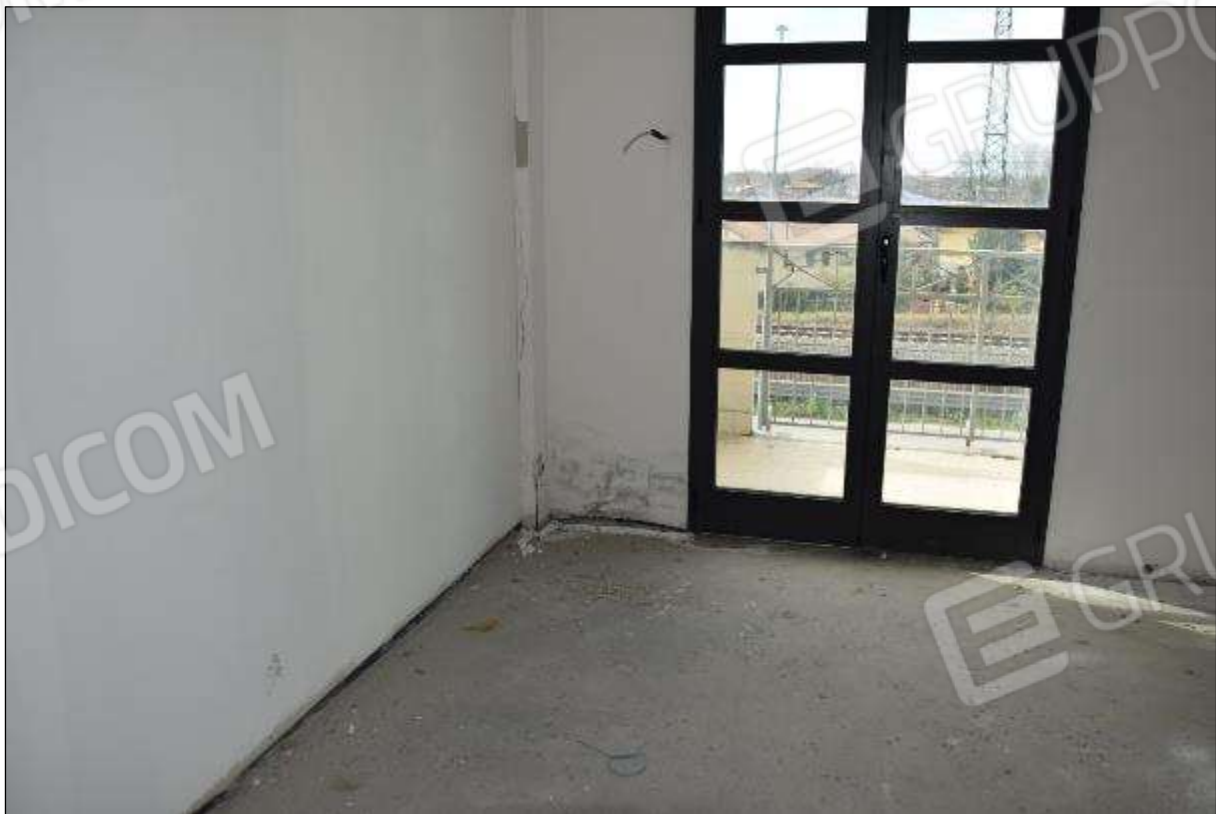
FOTO 31 – particolare - infiltrazioni d'acqua dalla terrazza

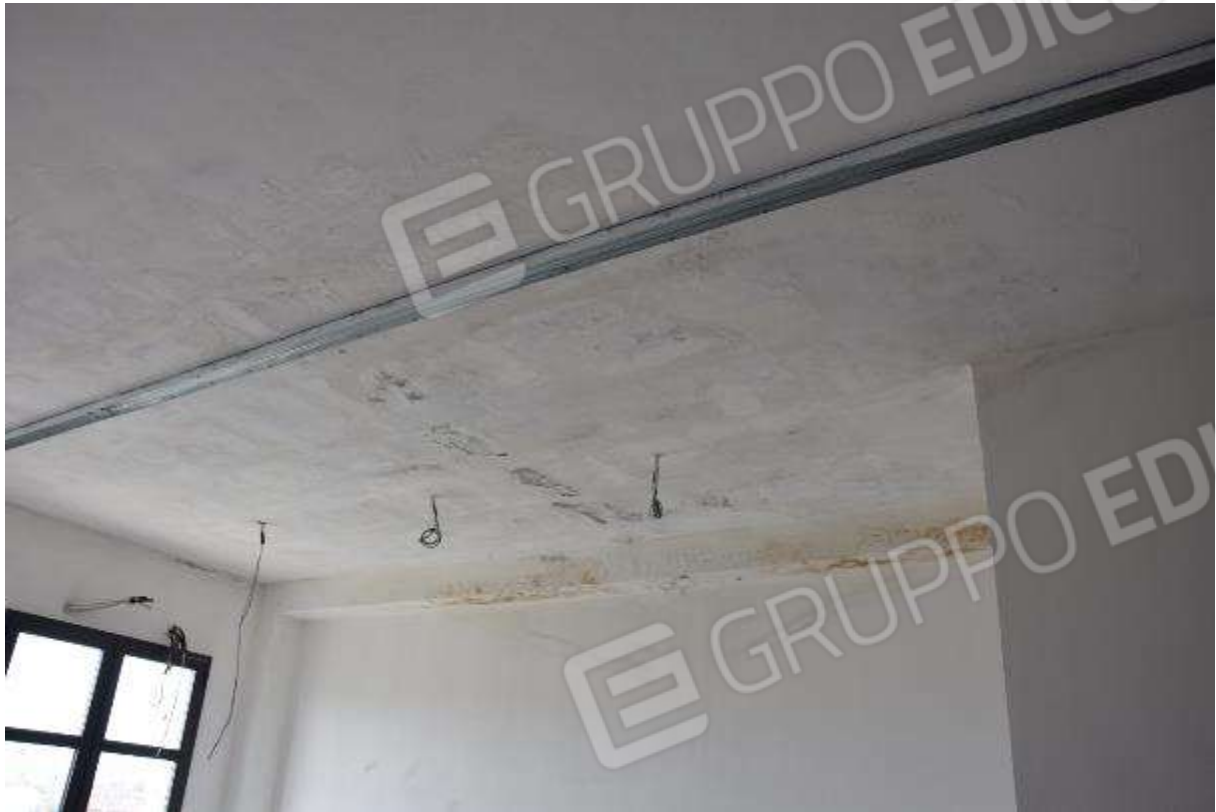
FOTO 32 – particolare - infiltrazioni d'acqua dal piano sottotetto

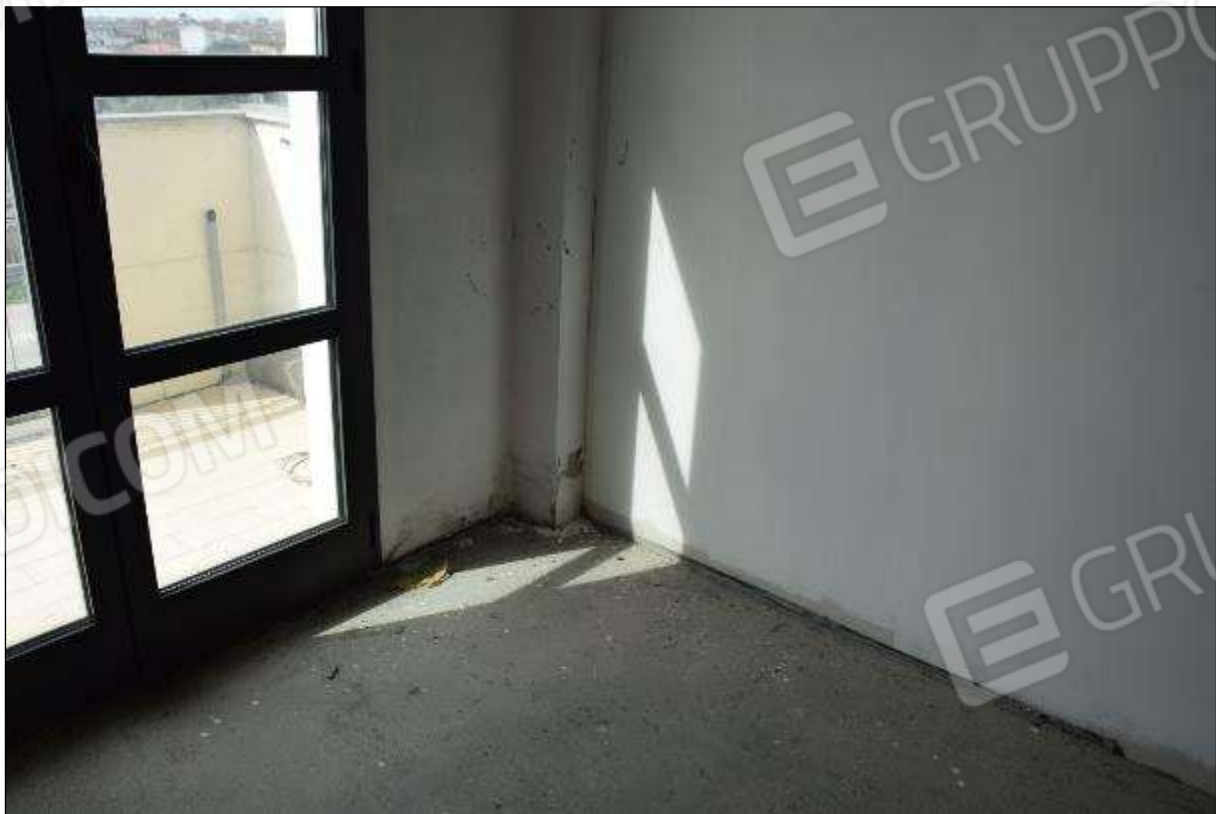
FOTO 38 – particolare - infiltrazioni d'acqua dalla terrazza

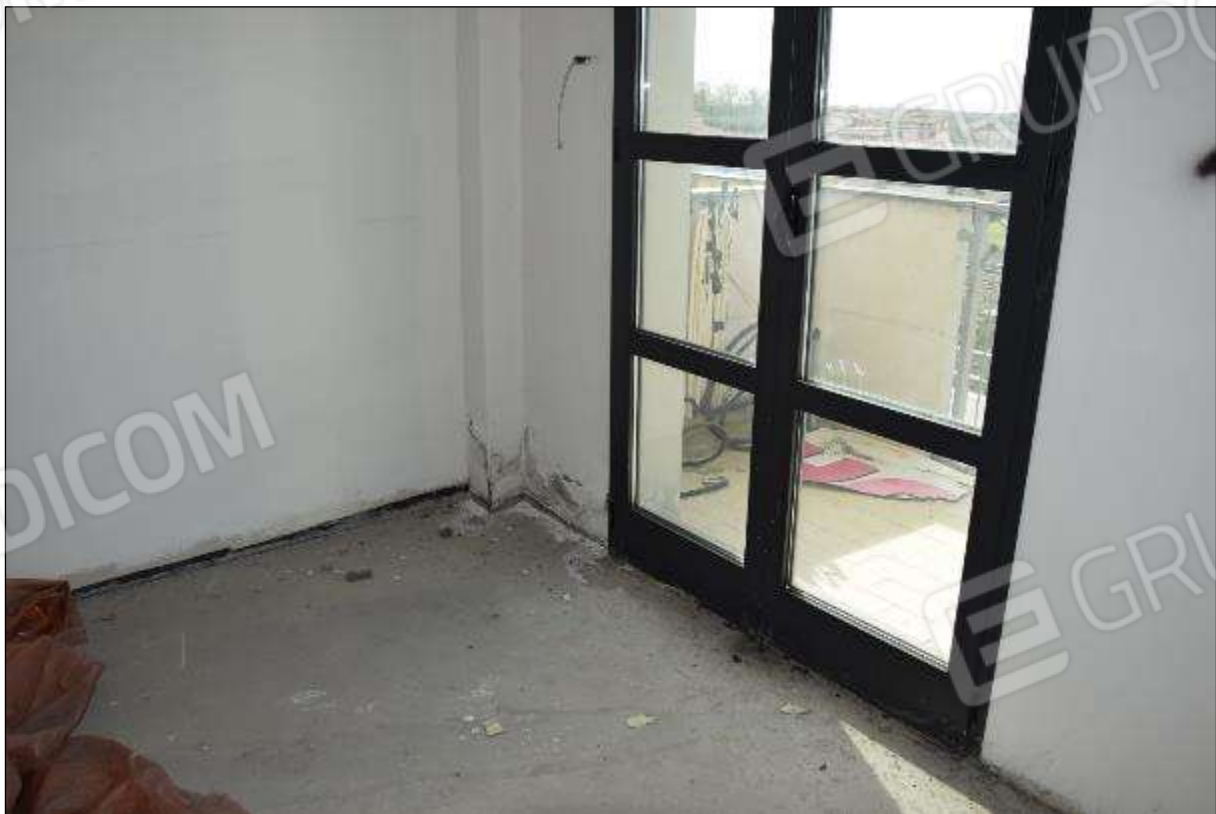
FOTO 44 - particolare - infiltrazioni d'acqua dalla terrazza

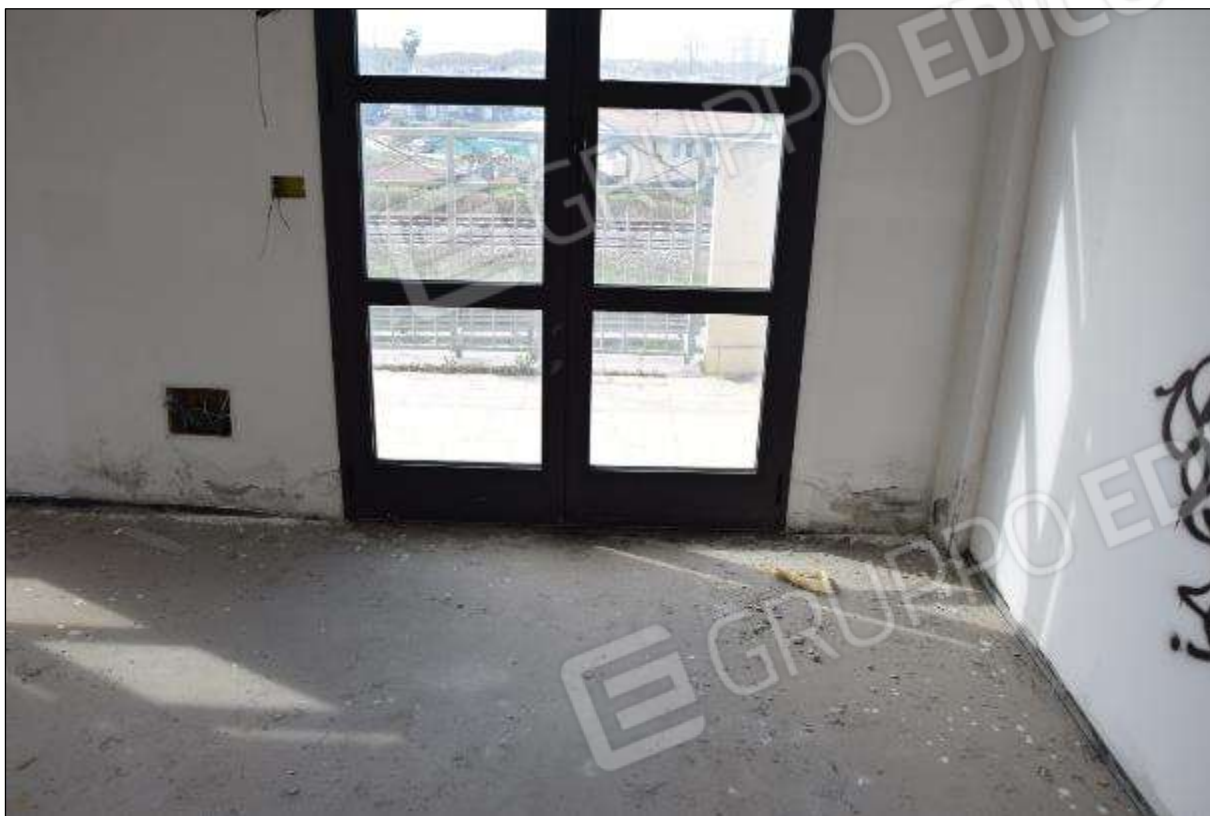
FOTO 49 – particolare - infiltrazioni d'acqua dalla terrazza

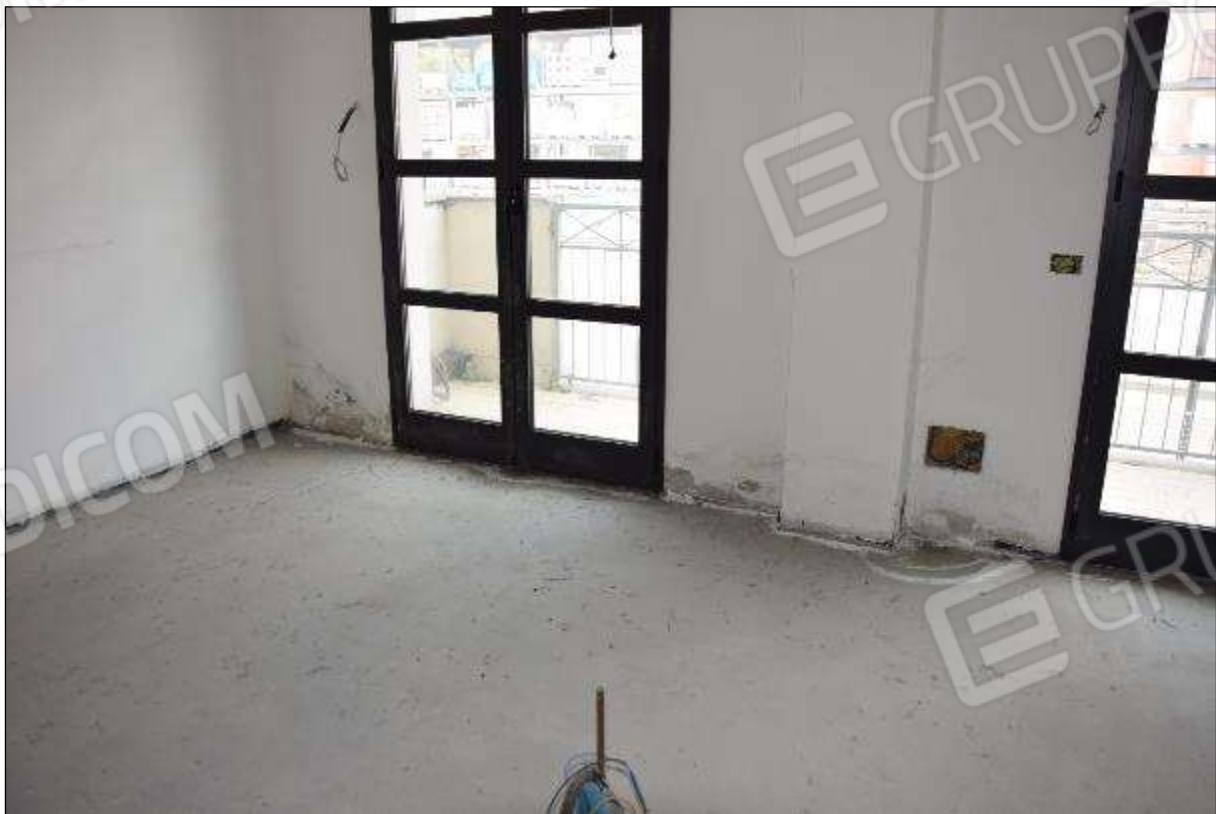
FOTO 66 – particolare - infiltrazioni d'acqua dalla terrazza

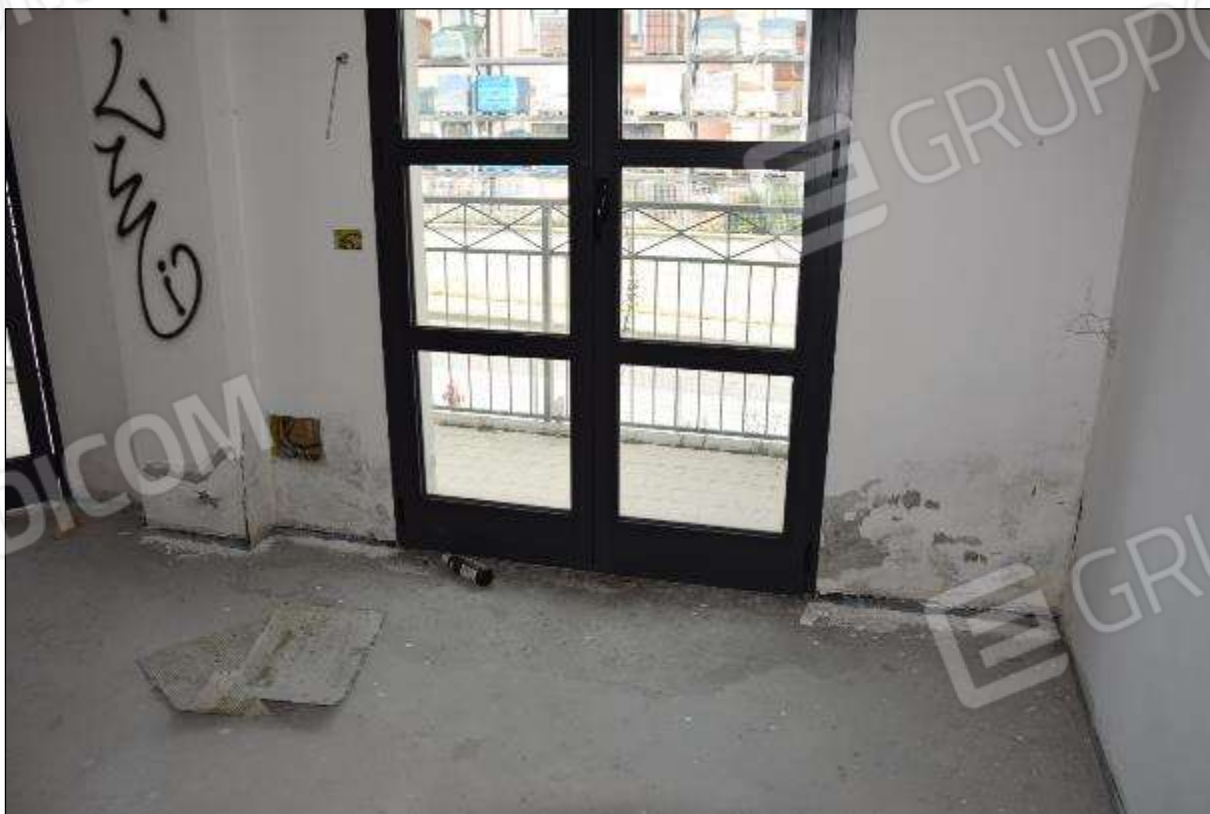
FOTO 72 – particolare - infiltrazioni d'acqua dalla terrazza

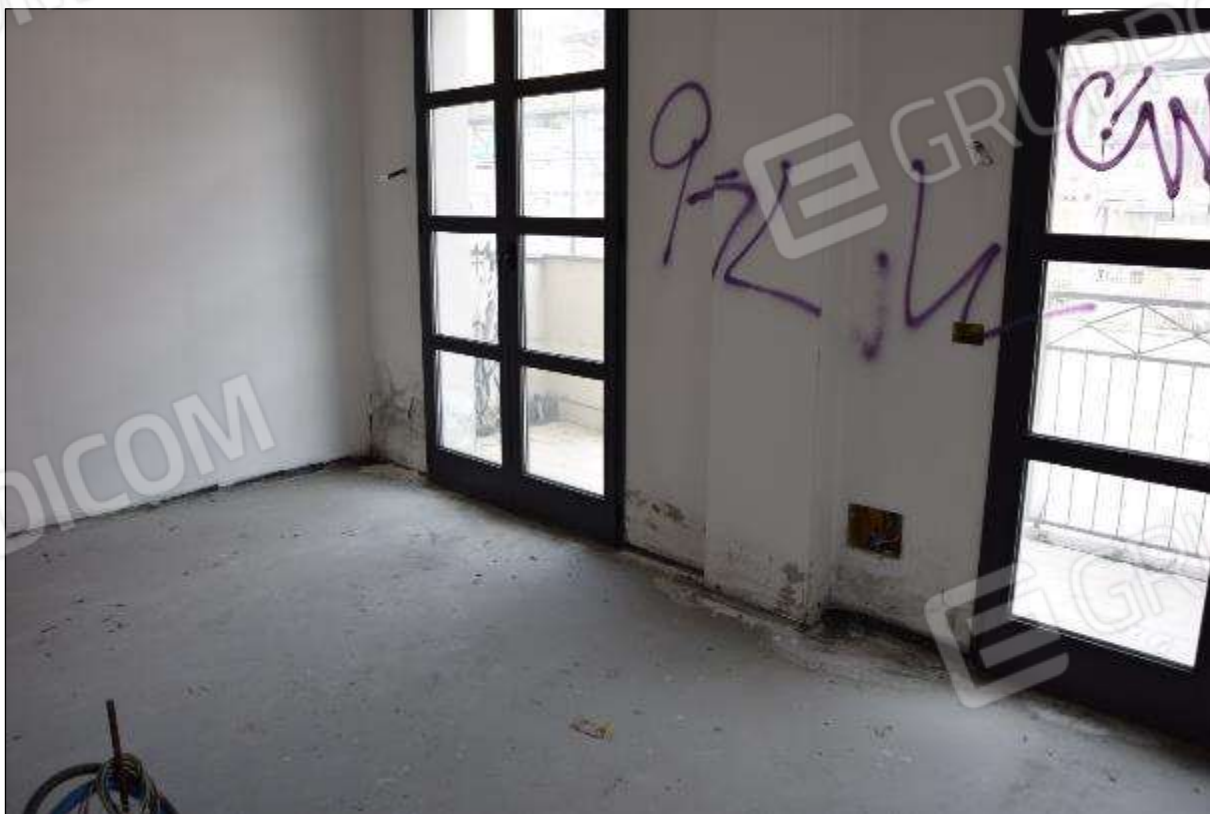
FOTO 78 – particolare - infiltrazioni d'acqua dalla terrazza

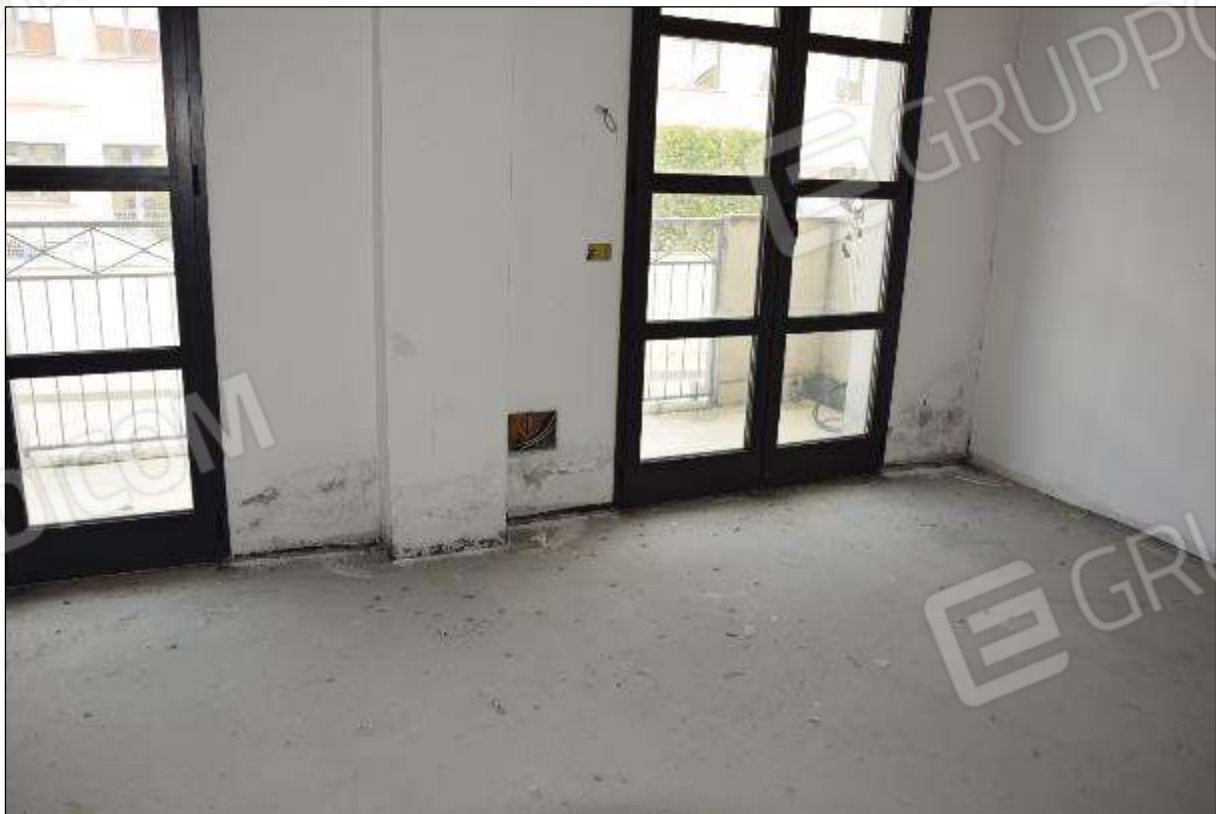
FOTO 84 – particolare - infiltrazioni d'acqua dalla terrazza

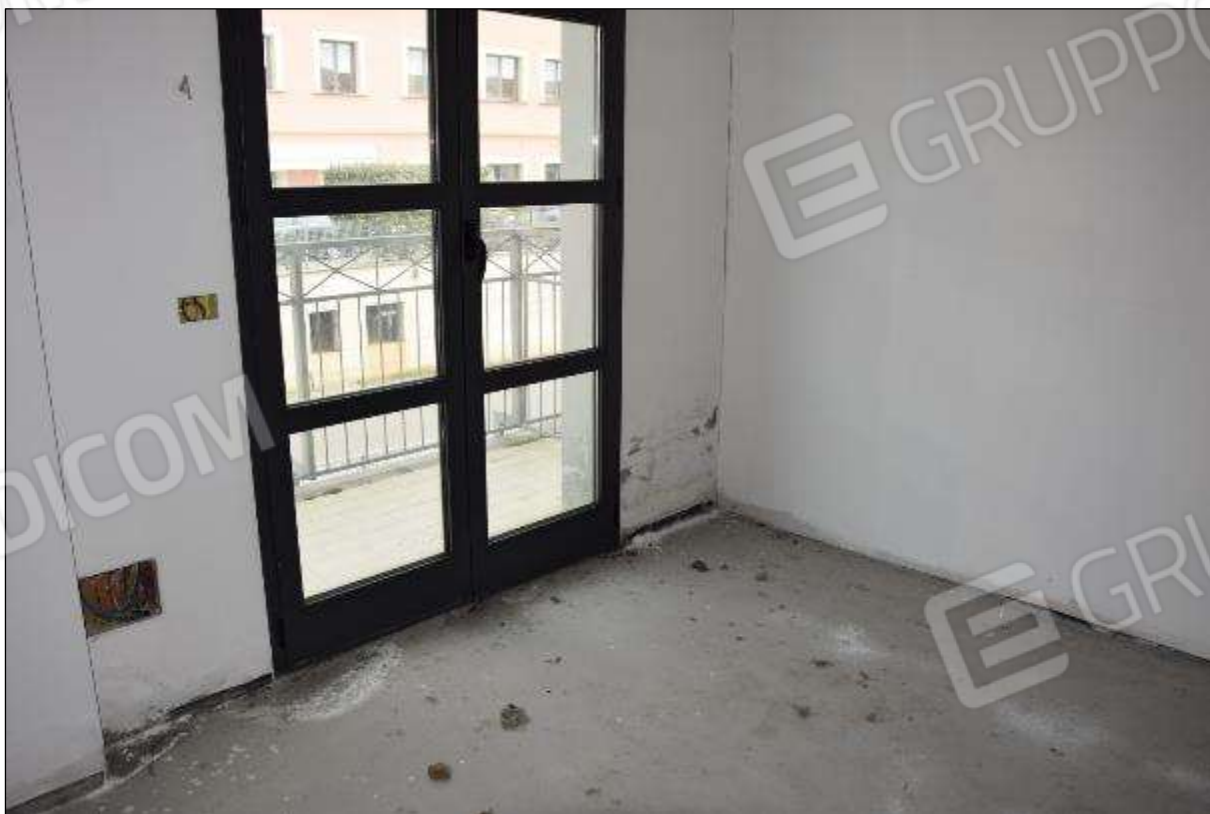
FOTO 90 – particolare - infiltrazioni d'acqua dalla terrazza

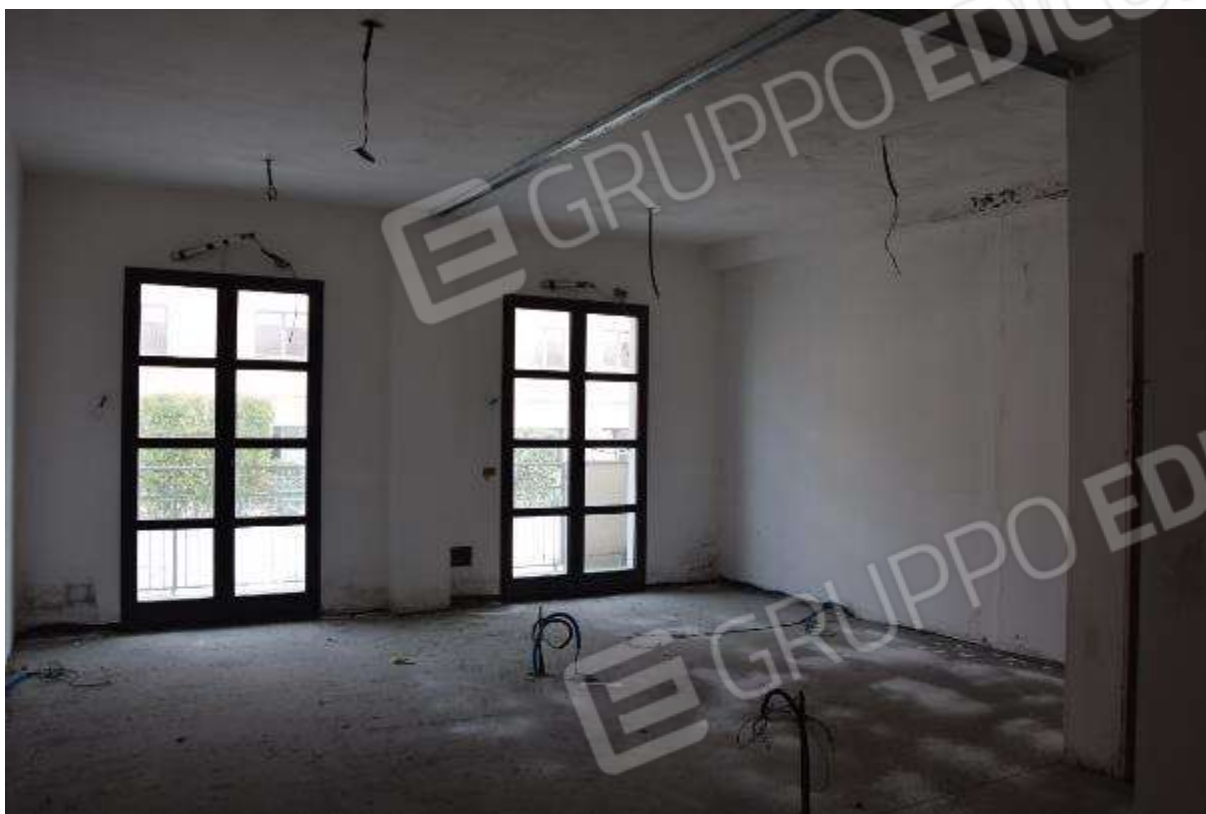
FOTO 98 – particolare - infiltrazioni d'acqua dal piano sottotetto
