Tribunale di Massa
PROCEDURA DI ESECUZIONE IMMOBILIARE

ALLEGATI AL RAPPORTO DI VALUTAZIONE

ALLEGATO 4

DOCUMENTAZIONE FOTOGRAFICA

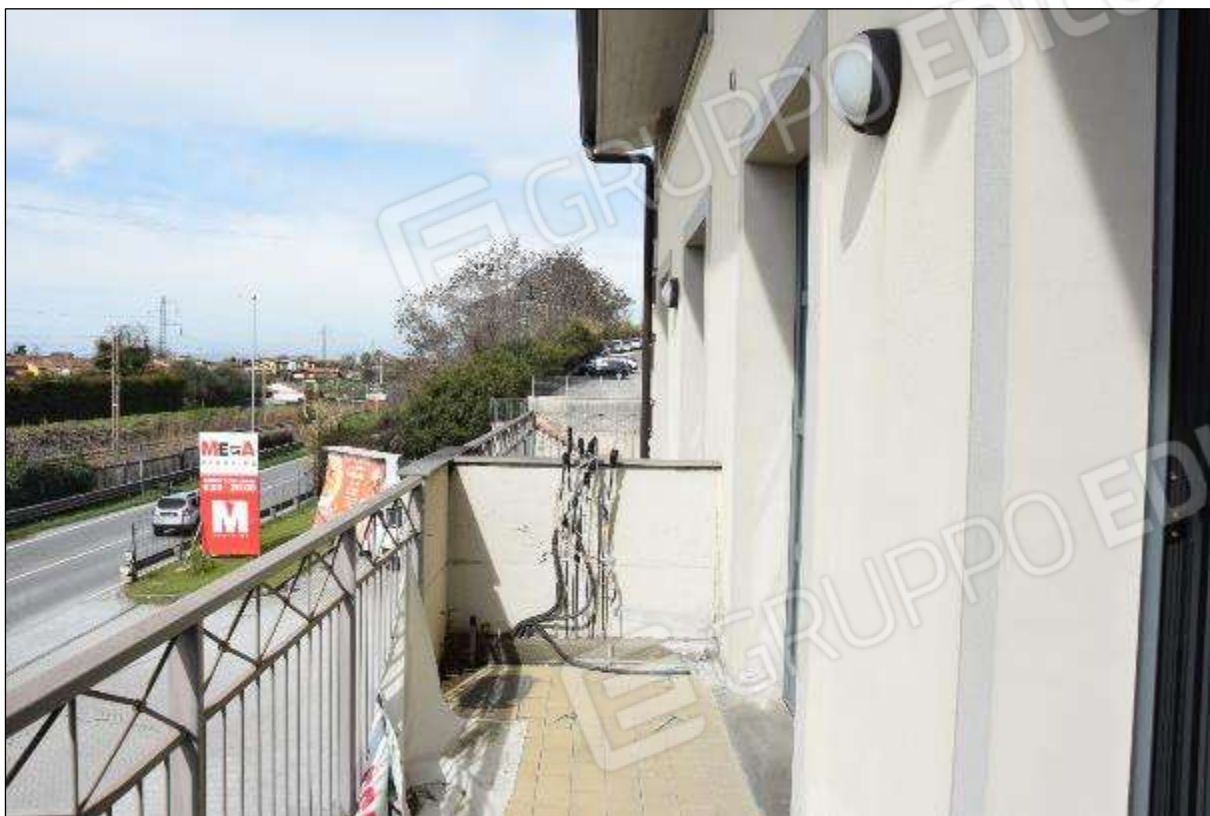
FOTO 12 – particolare - infiltrazioni d'acqua dalla terrazza

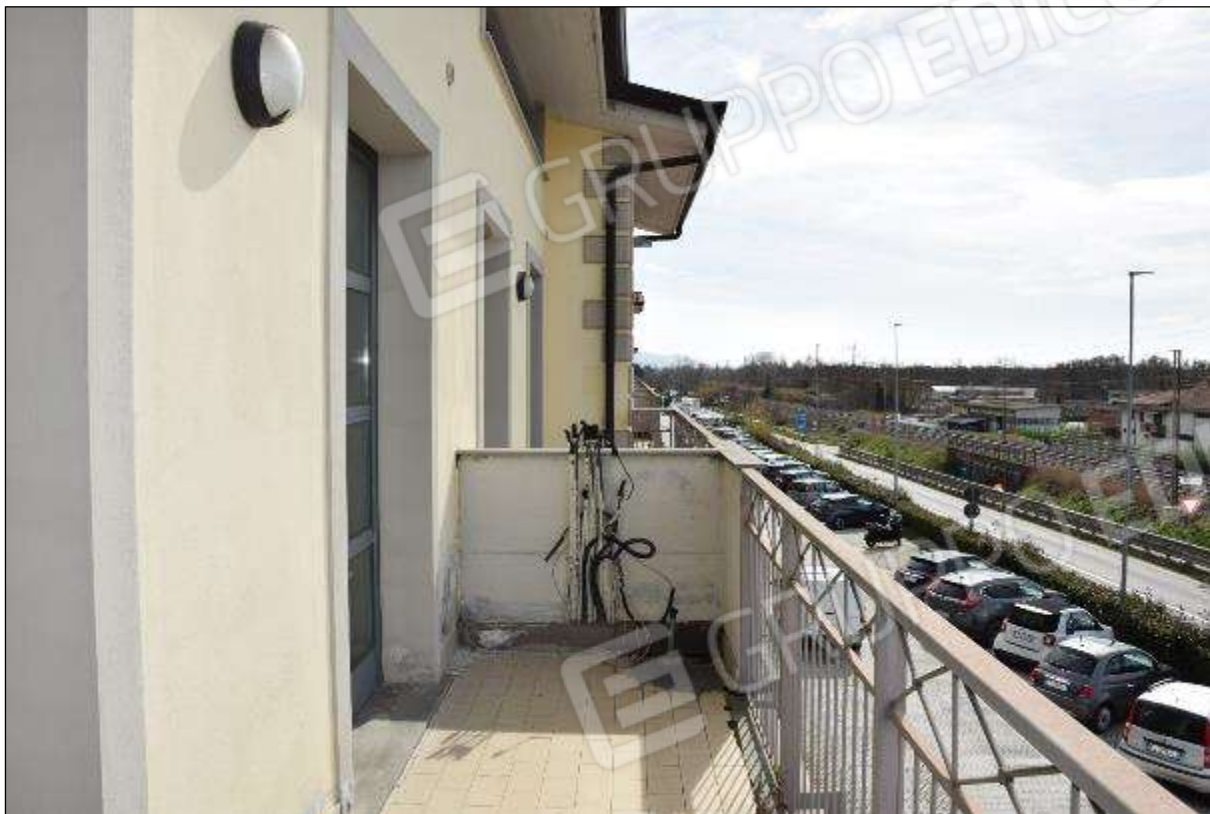
FOTO 18 – particolare - infiltrazioni d'acqua dalla terrazza

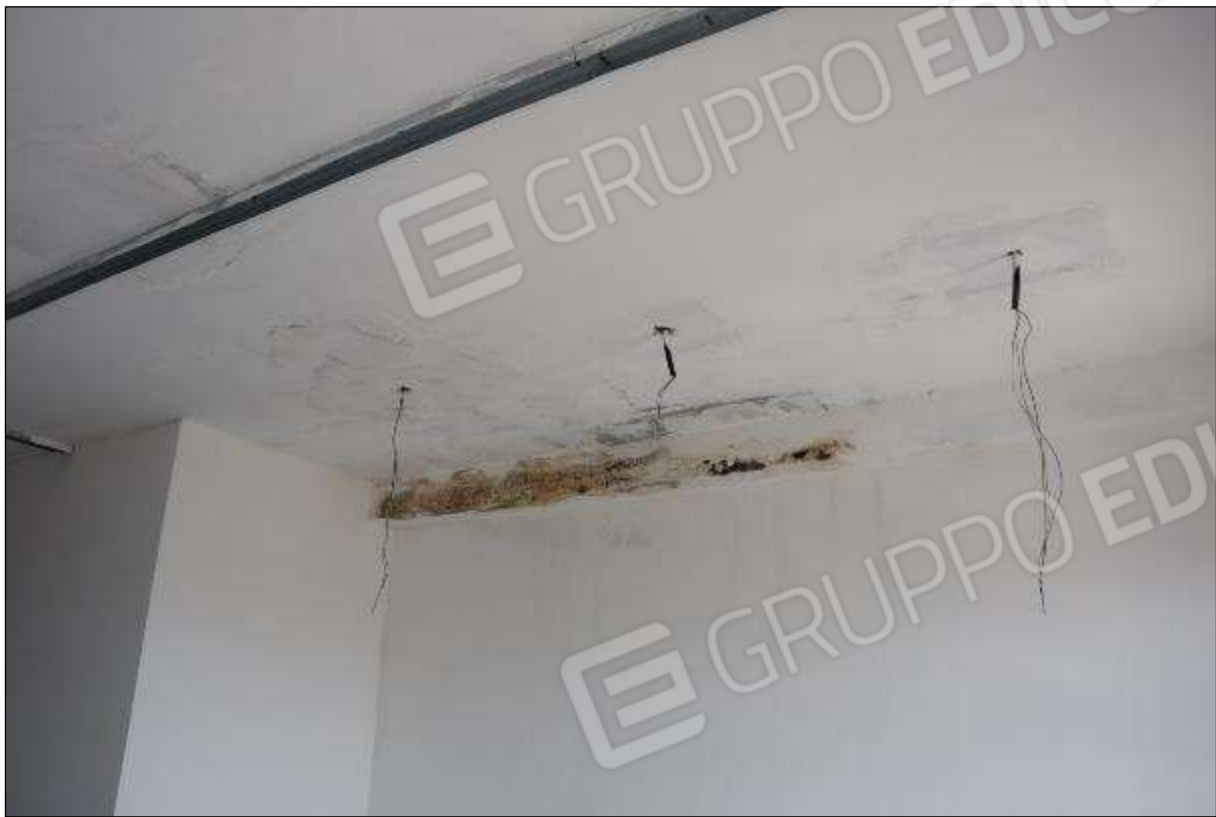
FOTO 24 – particolare - infiltrazioni d'acqua dalla terrazza

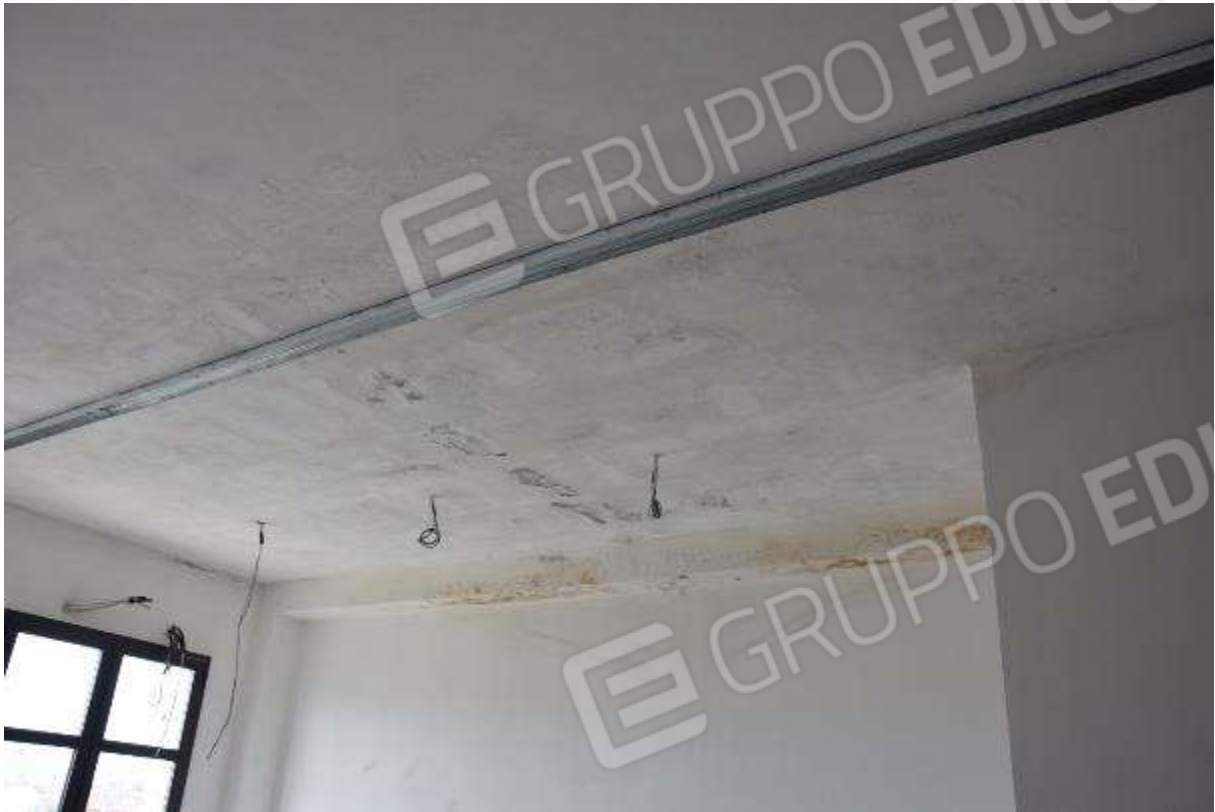
FOTO 31 – particolare - infiltrazioni d'acqua dalla terrazza

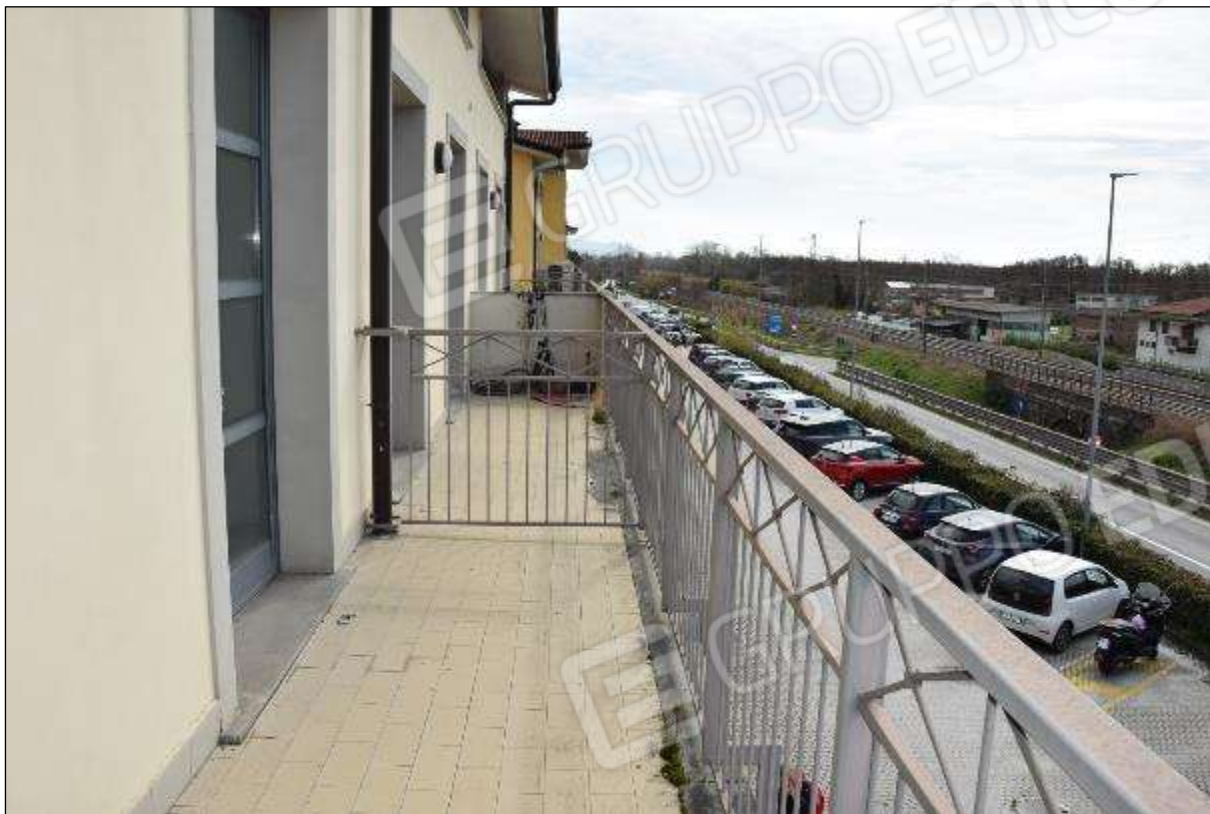
FOTO 38 – particolare - infiltrazioni d'acqua dalla terrazza

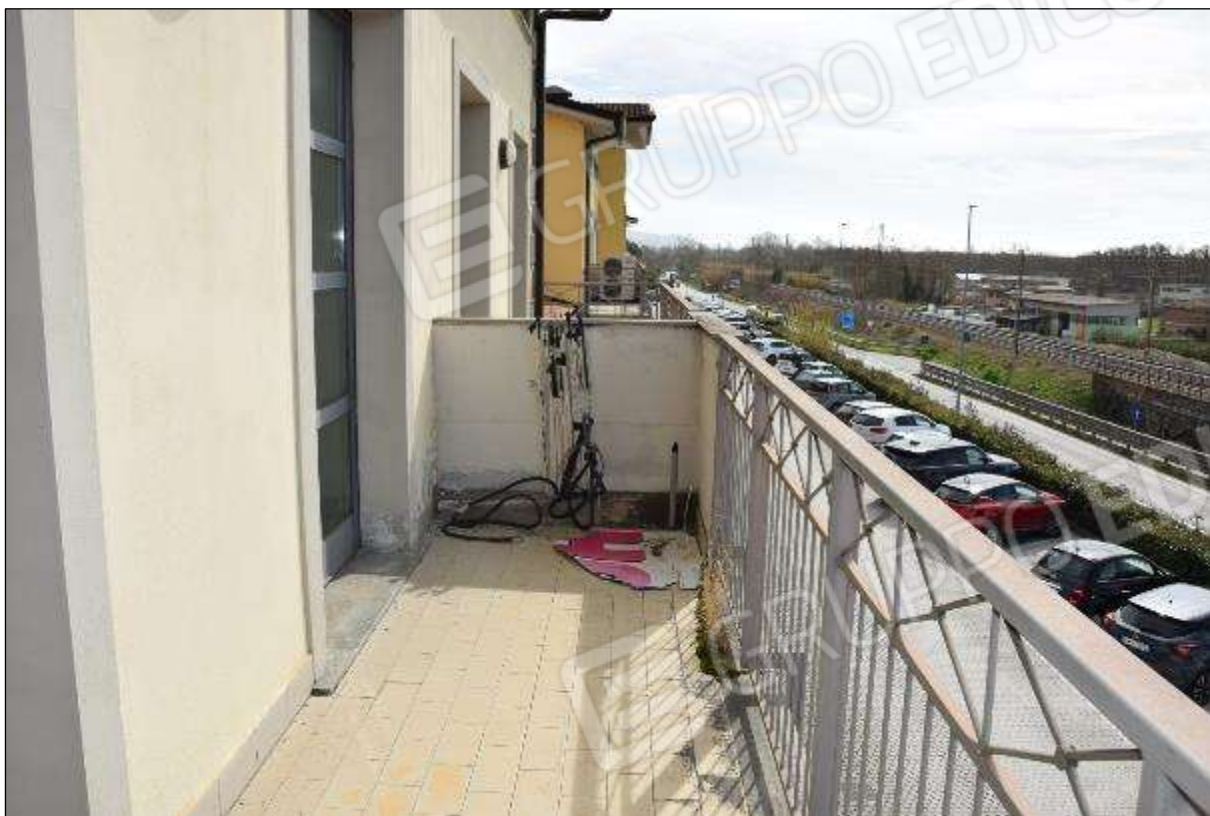
FOTO 44 - particolare - infiltrazioni d'acqua dalla terrazza

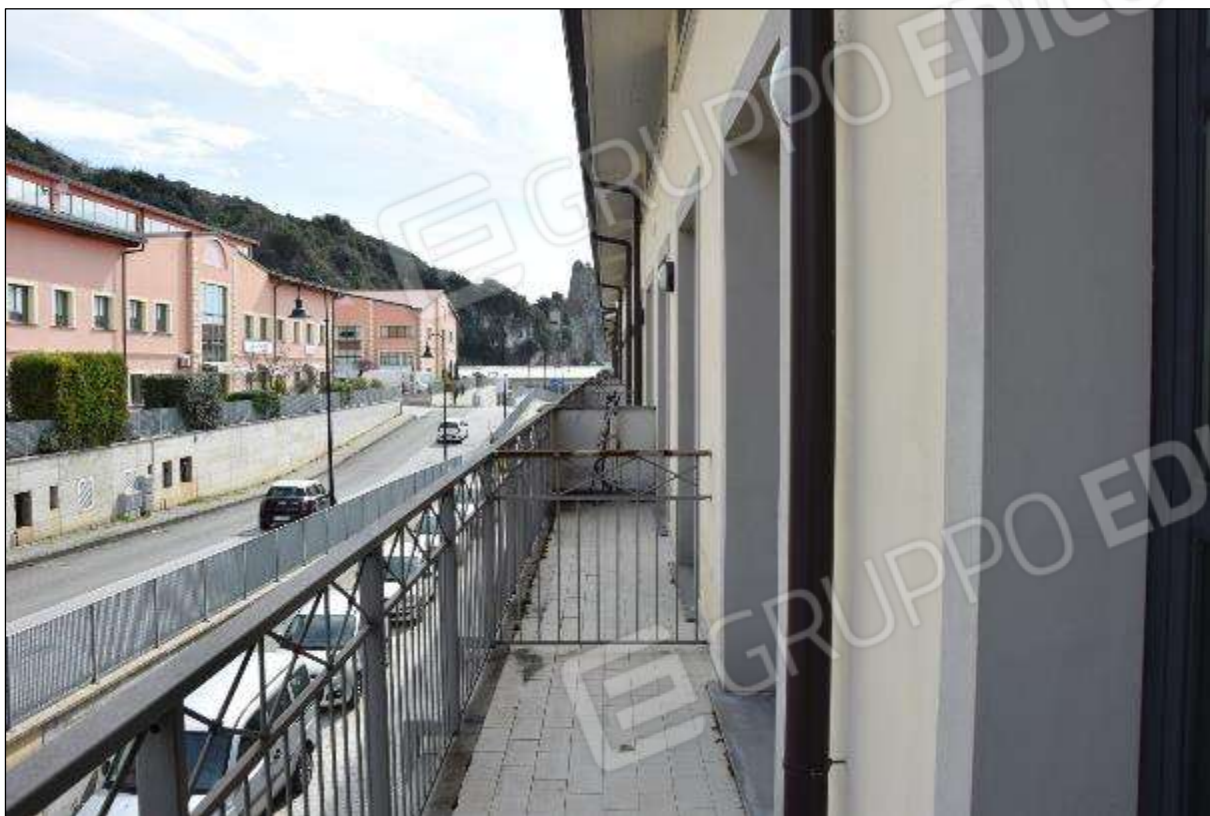
FOTO 66 – particolare - infiltrazioni d'acqua dalla terrazza

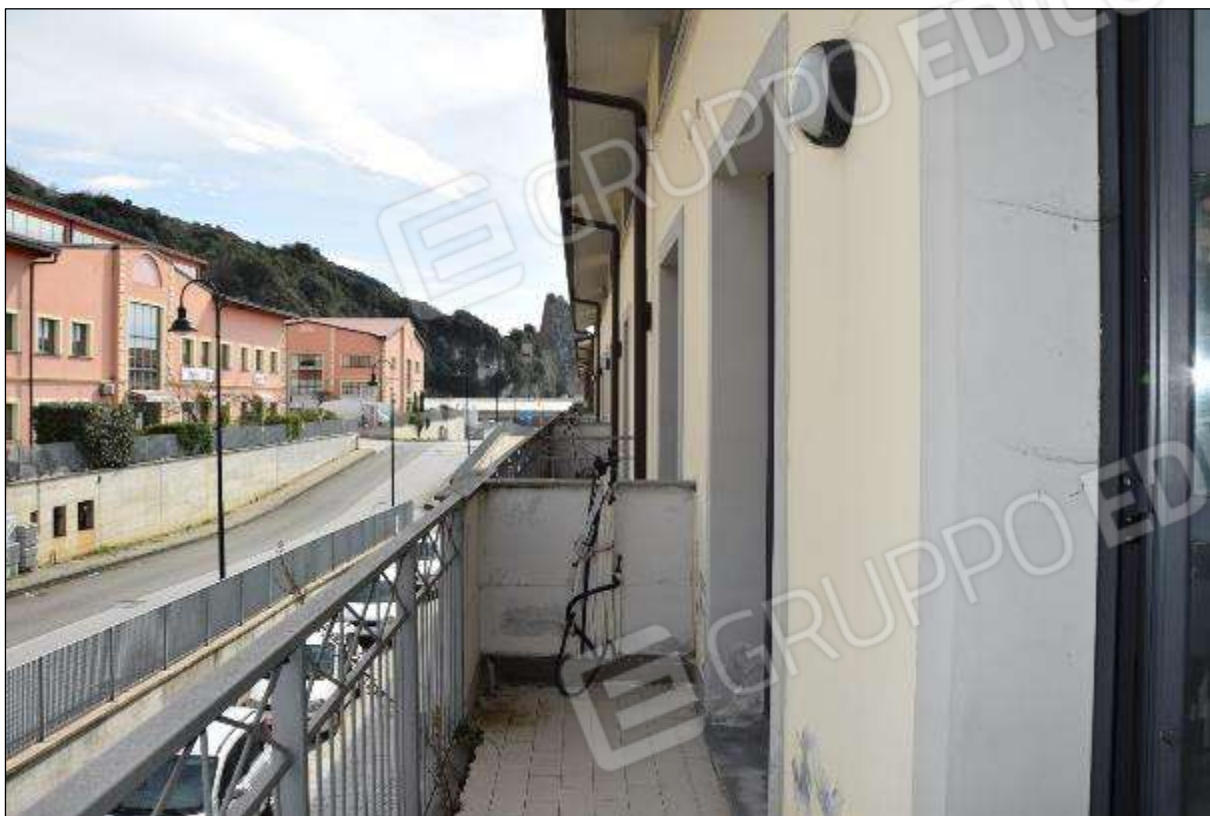
FOTO 72 – particolare - infiltrazioni d'acqua dalla terrazza

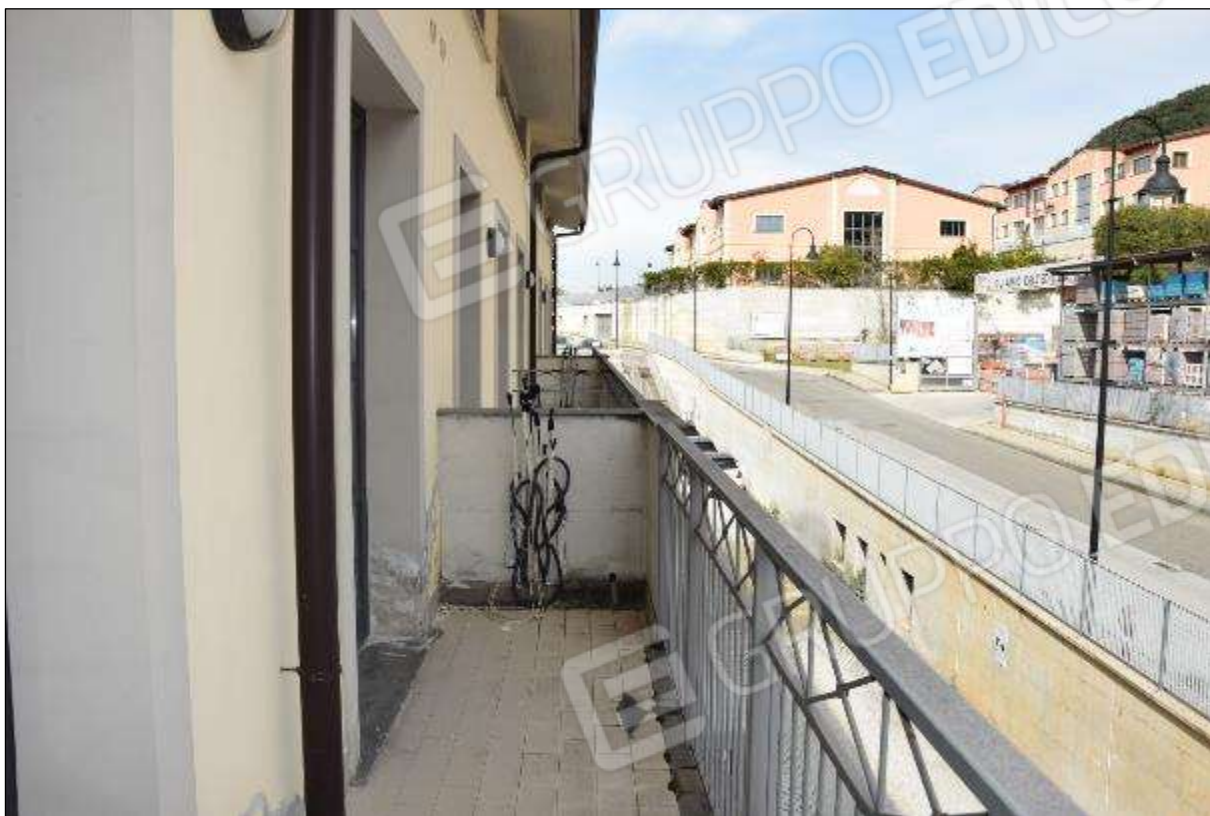
FOTO 78 – particolare - infiltrazioni d'acqua dalla terrazza

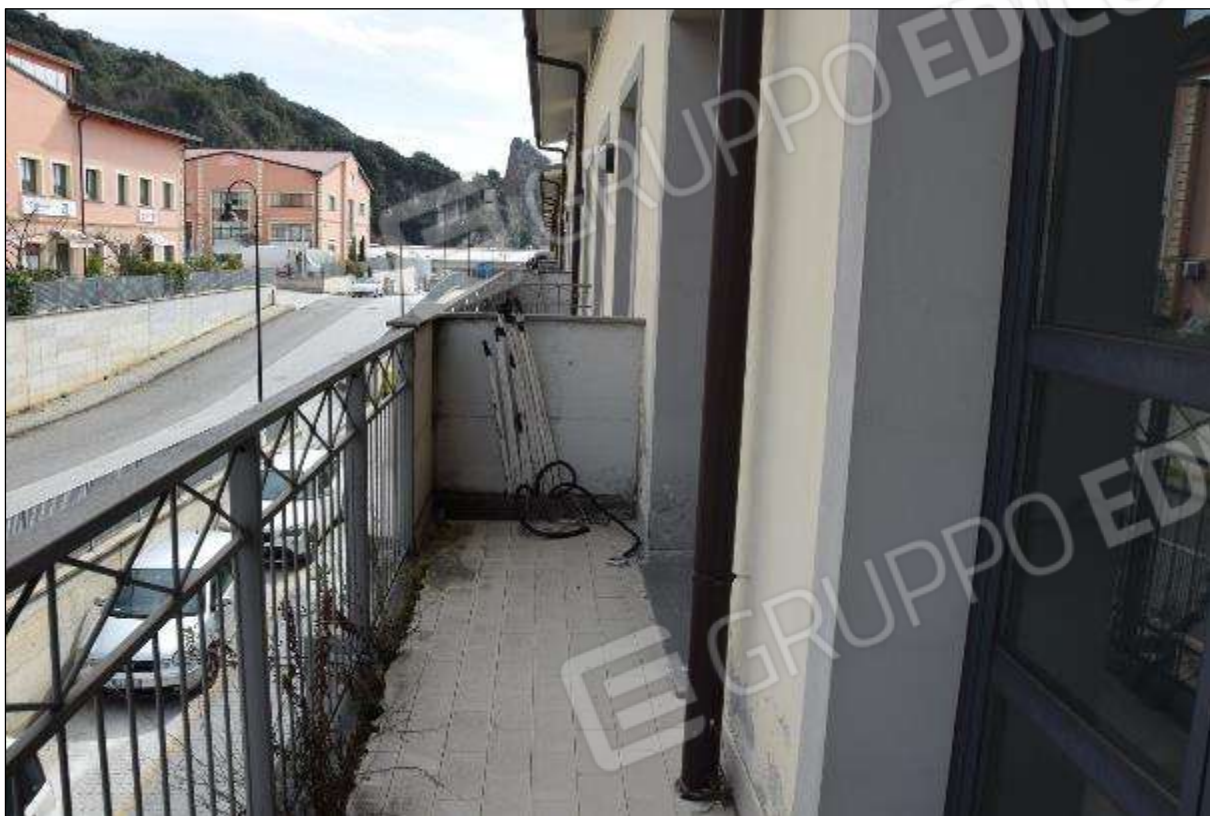
FOTO 84 – particolare - infiltrazioni d'acqua dalla terrazza

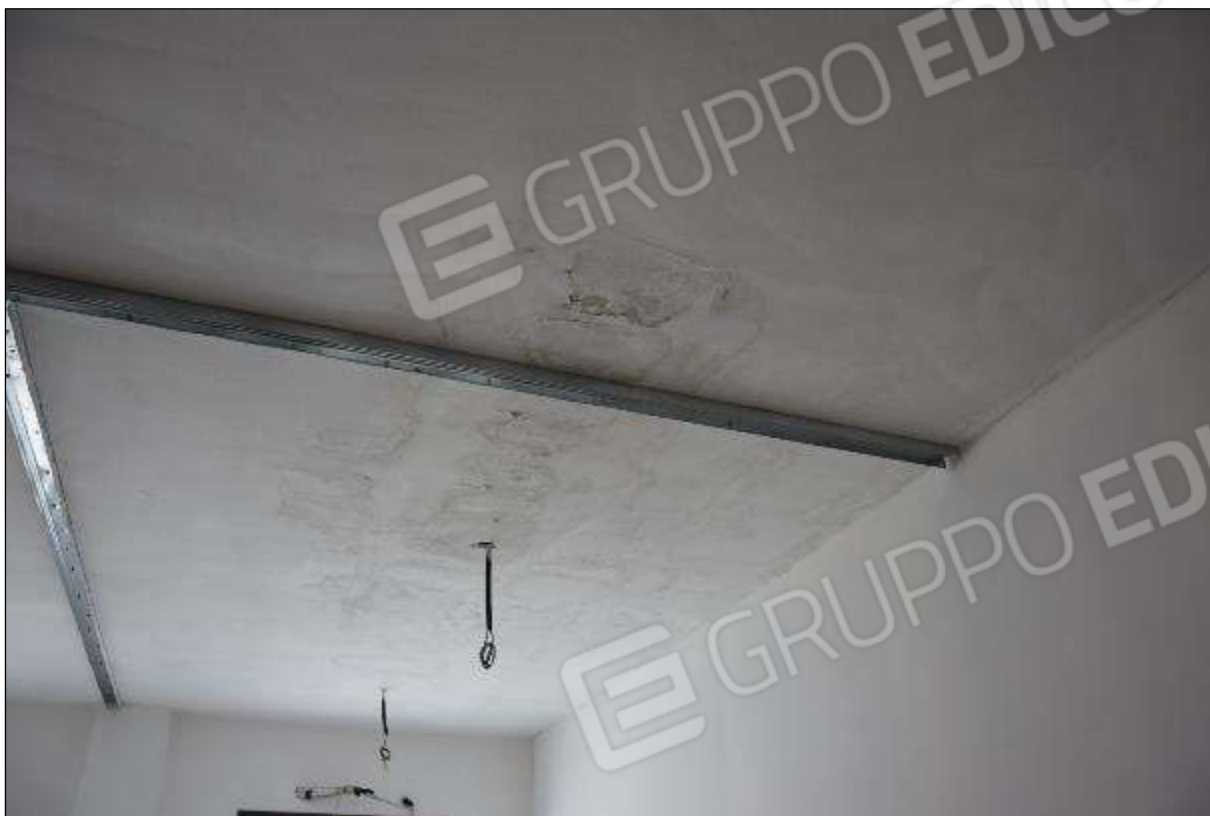
FOTO 90 – particolare - infiltrazioni d'acqua dalla terrazza

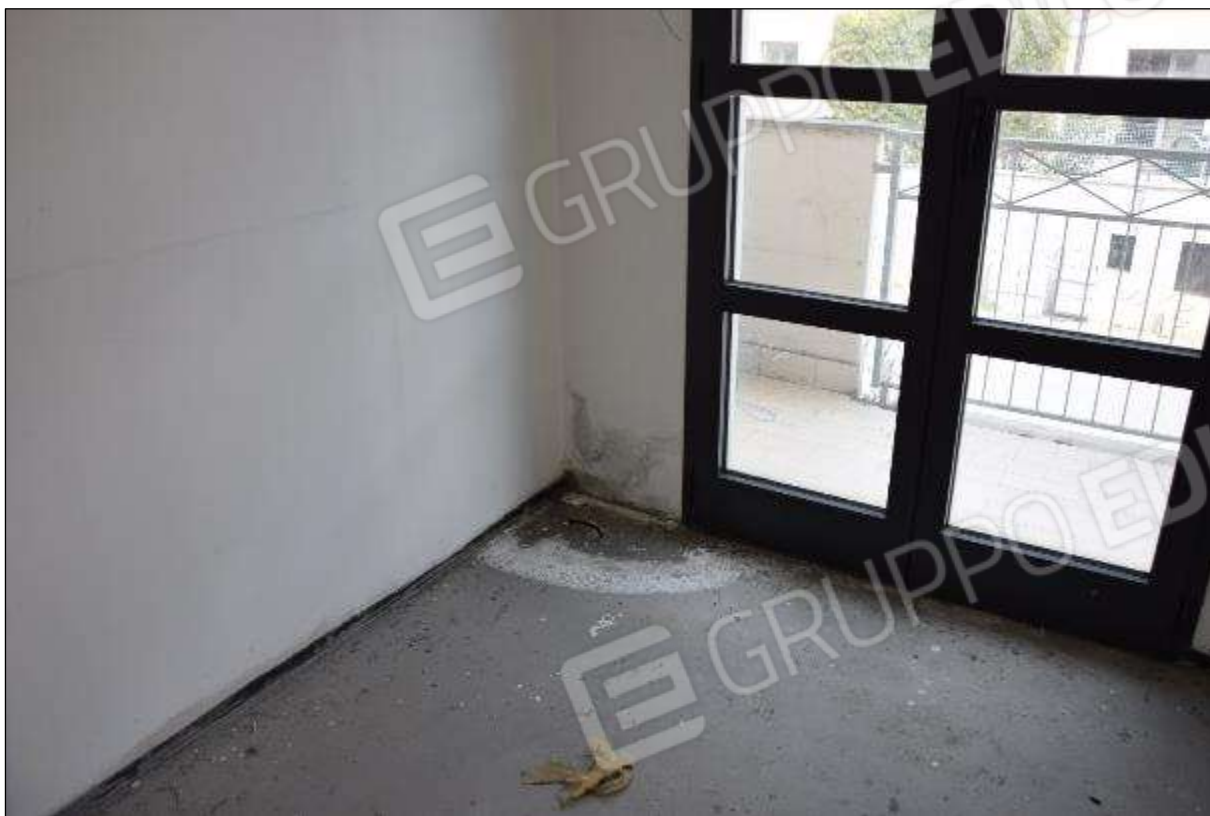
FOTO 107 – particolare - infiltrazioni d'acqua dalla terrazza
