**ALLEGATO 1**  
**DOCUMENTAZIONE FOTOGRAFICA**

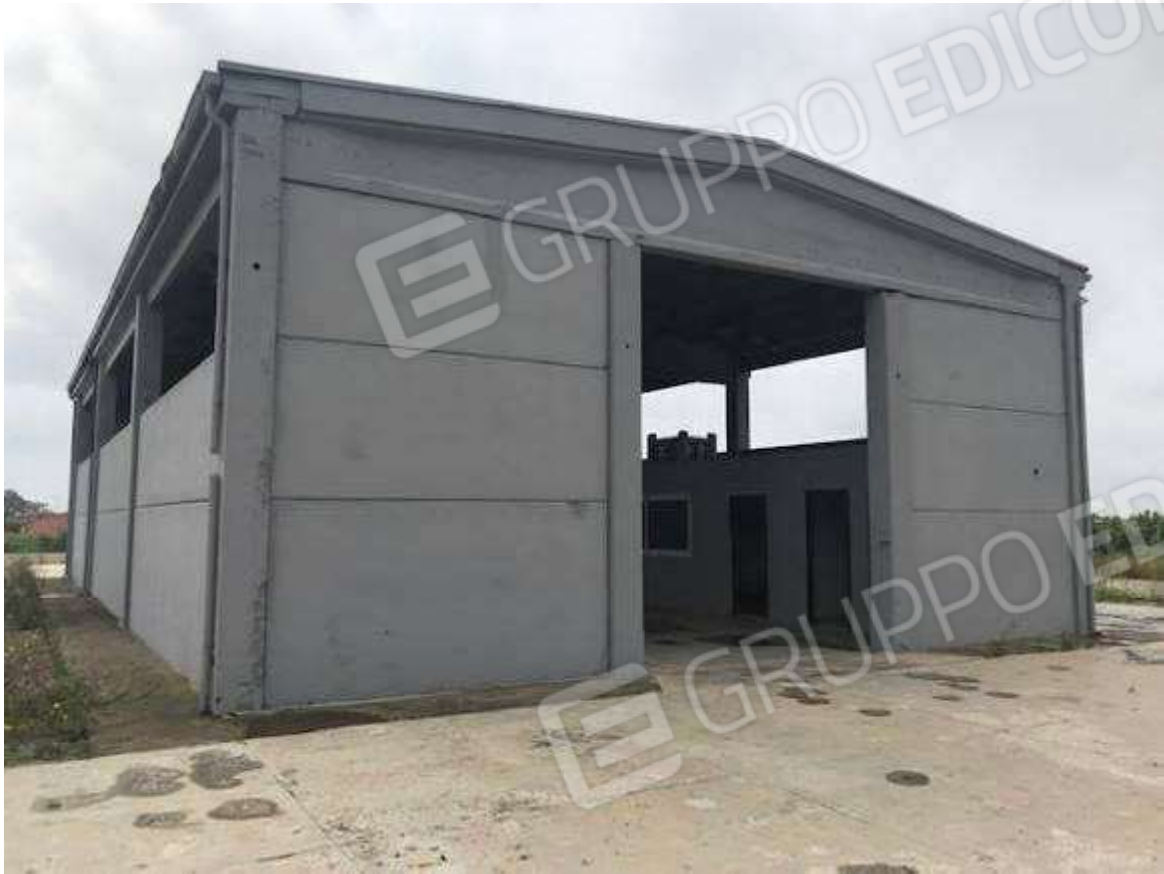
Foto 01 – Esterni del capannone – Vista della testata destra (ingresso principale)  
Il portone d'ingresso non esiste più.

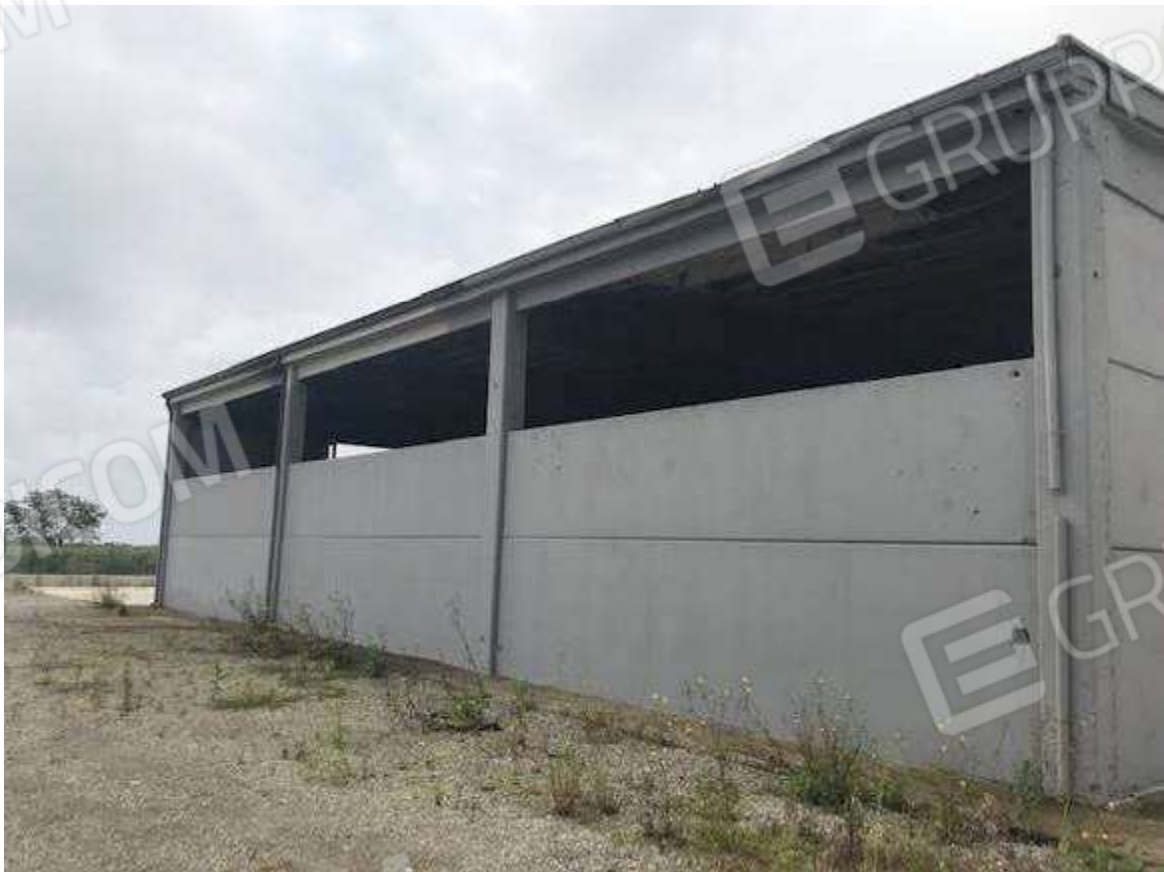
Foto 02 – Esterni del capannone – Vista laterale anteriore (frontistante via Parisi)  
Le finestre “a nastro” non esistono più.

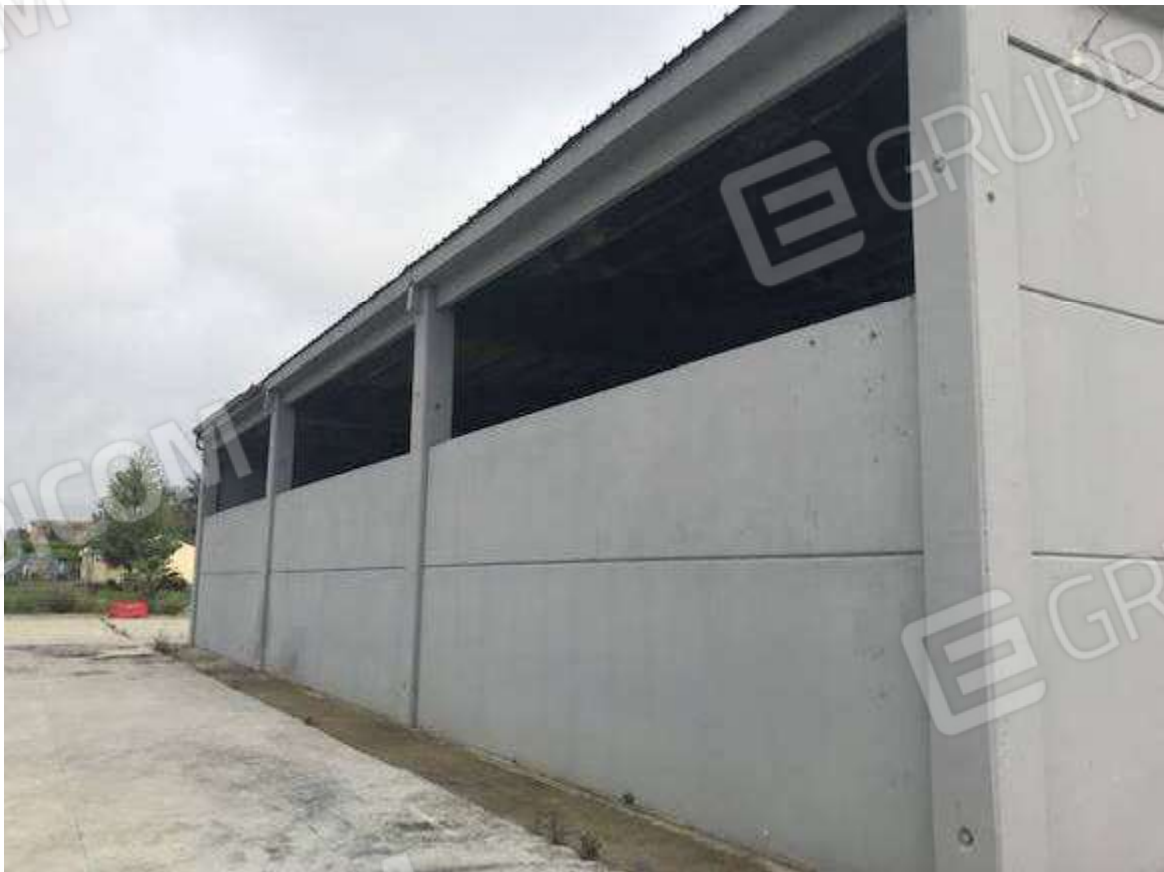
Foto 04 – Esterni del capannone – Vista laterale posteriore (opposta a via Parisi)  
Le finestre “a nastro” non esistono più.

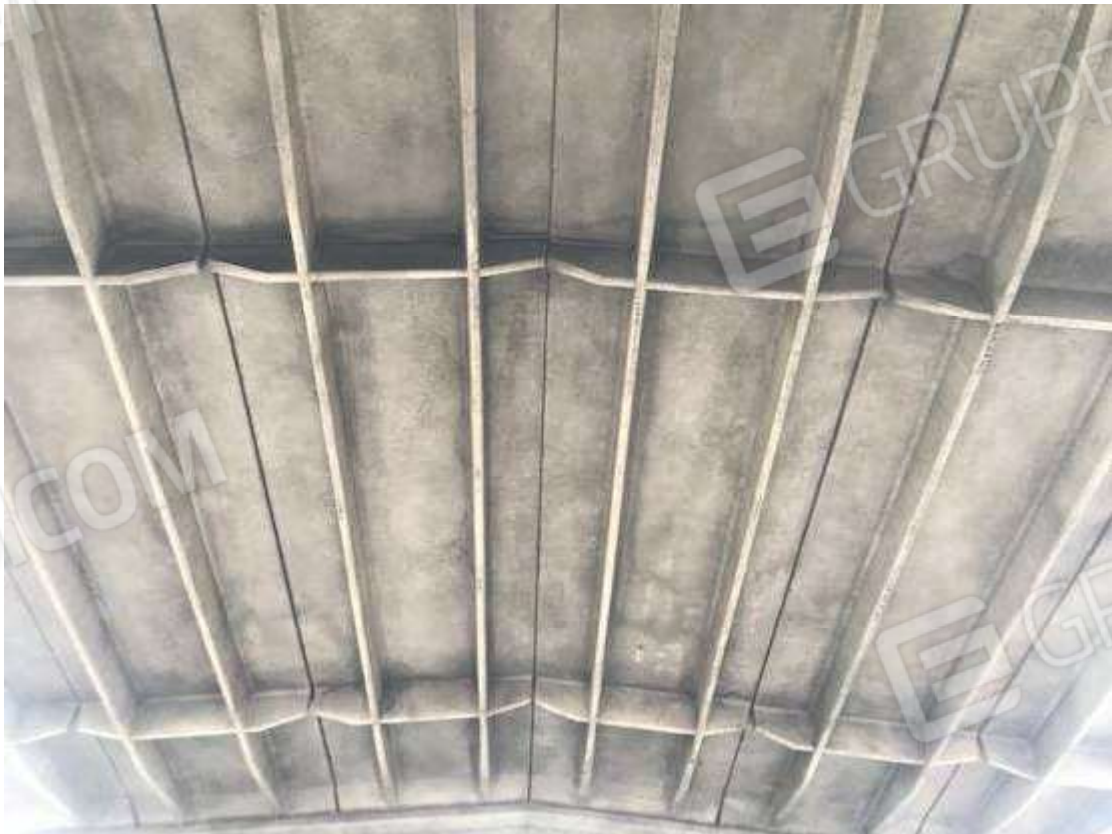
Foto 08 – Interni del capannone – Intradosso della copertura  
(seconda campata, entrando dall'ingresso principale - zona centrale)  
La soletta e le nervature degli elementi prefabbricati non sono state danneggiate dall'incendio.

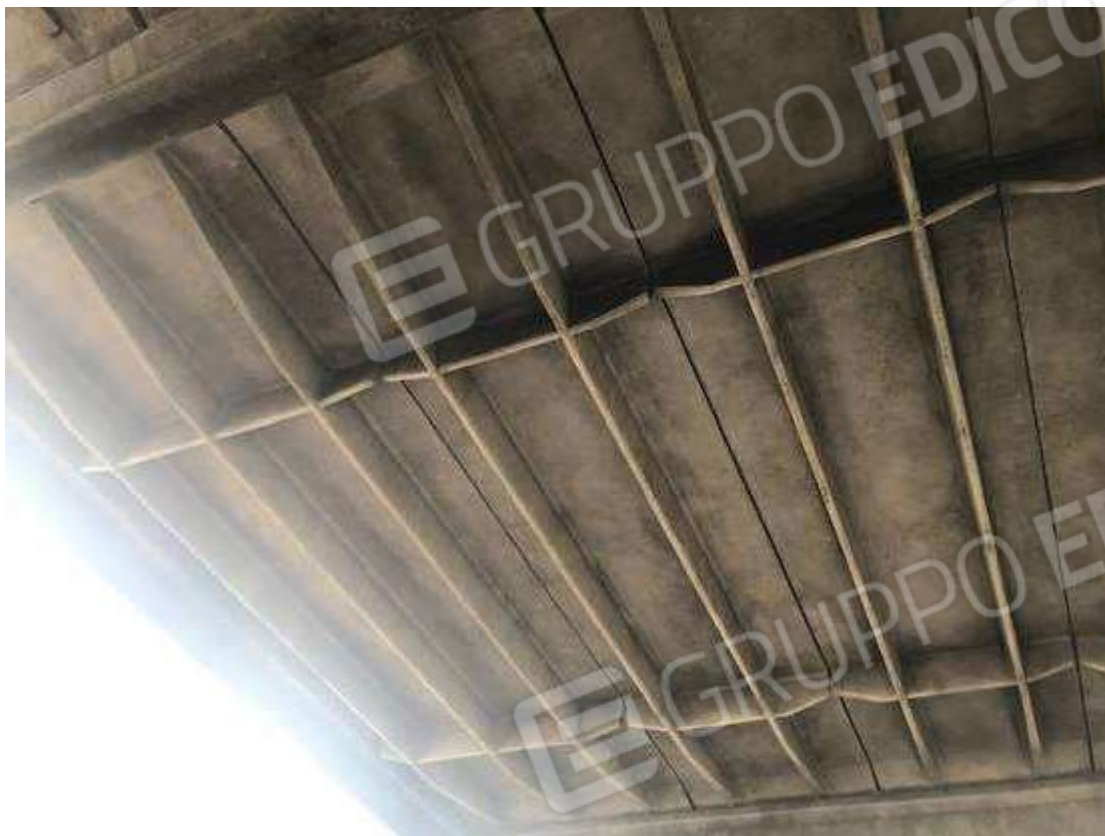
Foto 09 – Interni del capannone – Intradosso della copertura  
(seconda campata, entrando dall'ingresso principale - zona di sinistra)  
La soletta e le nervature degli elementi prefabbricati non sono state danneggiate dall'incendio.

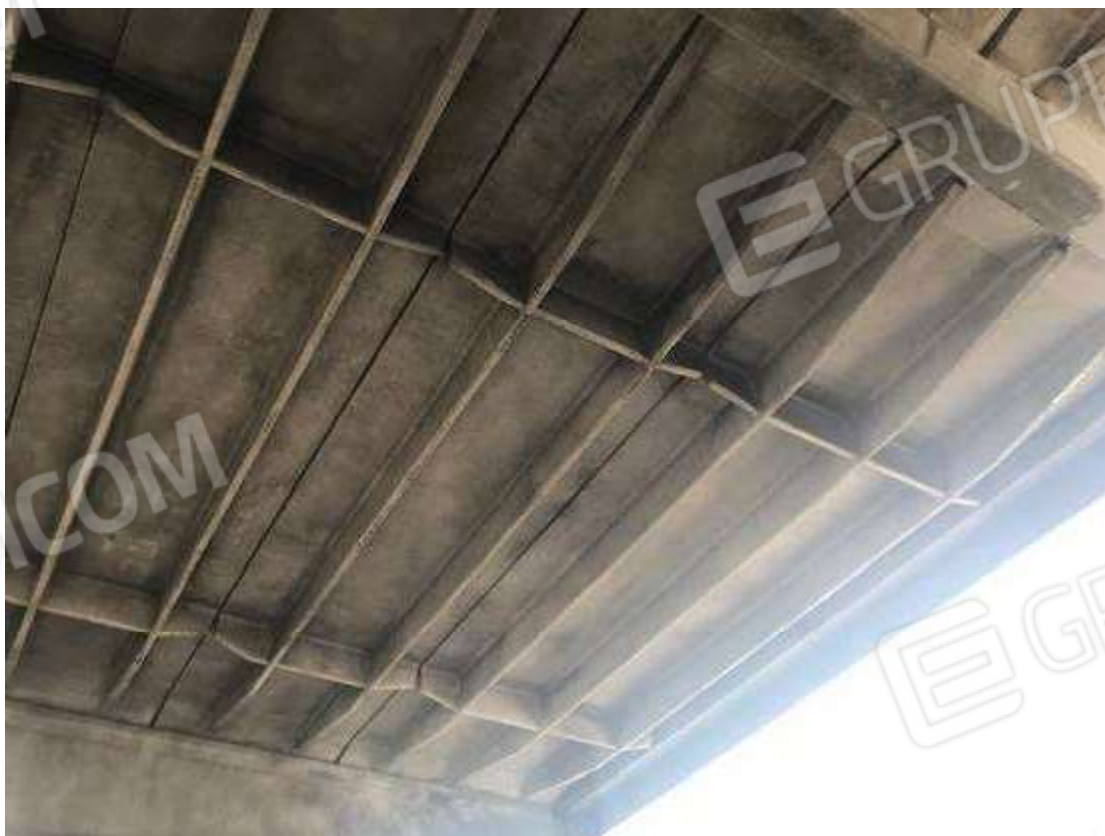
Foto 10 – Interni del capannone – Intradosso della copertura  
(ultima campata, entrando dall'ingresso principale - zona di destra)  
La soletta e le nervature degli elementi prefabbricati non sono state danneggiate dall'incendio

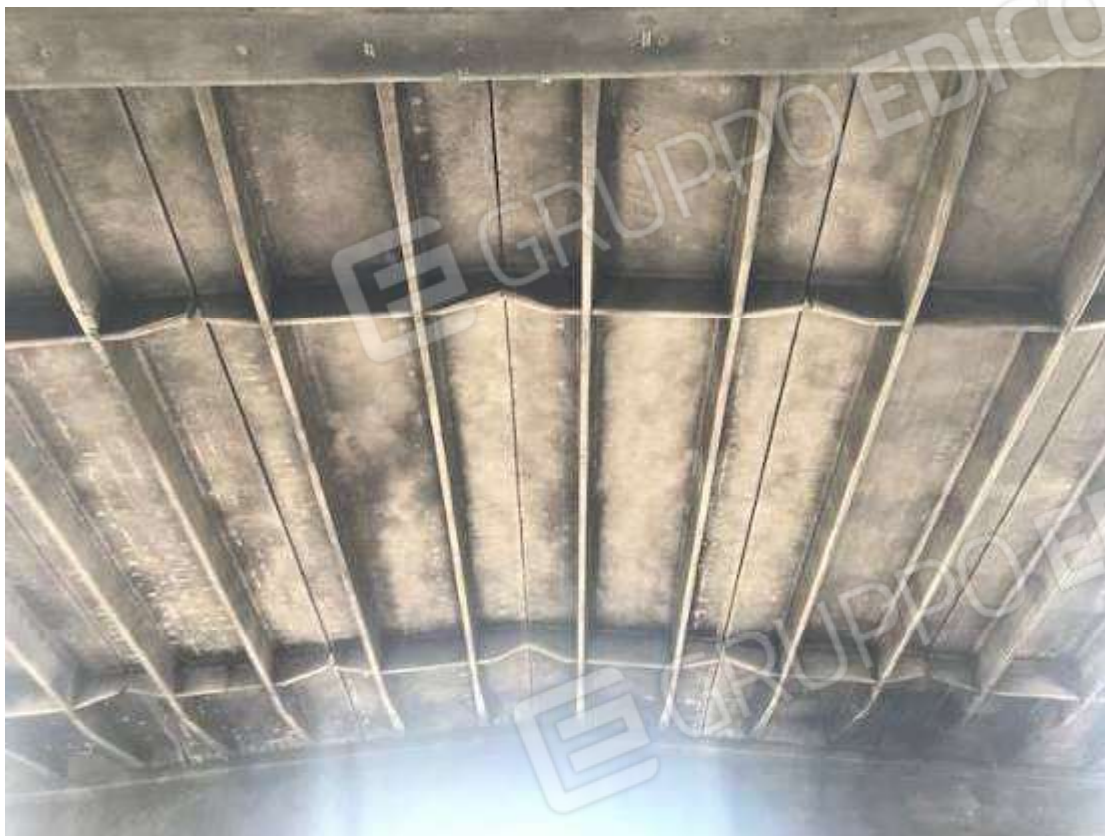
Foto 11 – Interni del capannone – Intradosso della copertura  
(ultima campata, entrando dall'ingresso principale - zona centrale).  
La soletta e le nervature degli elementi prefabbricati non sono state danneggiate dall'incendio.

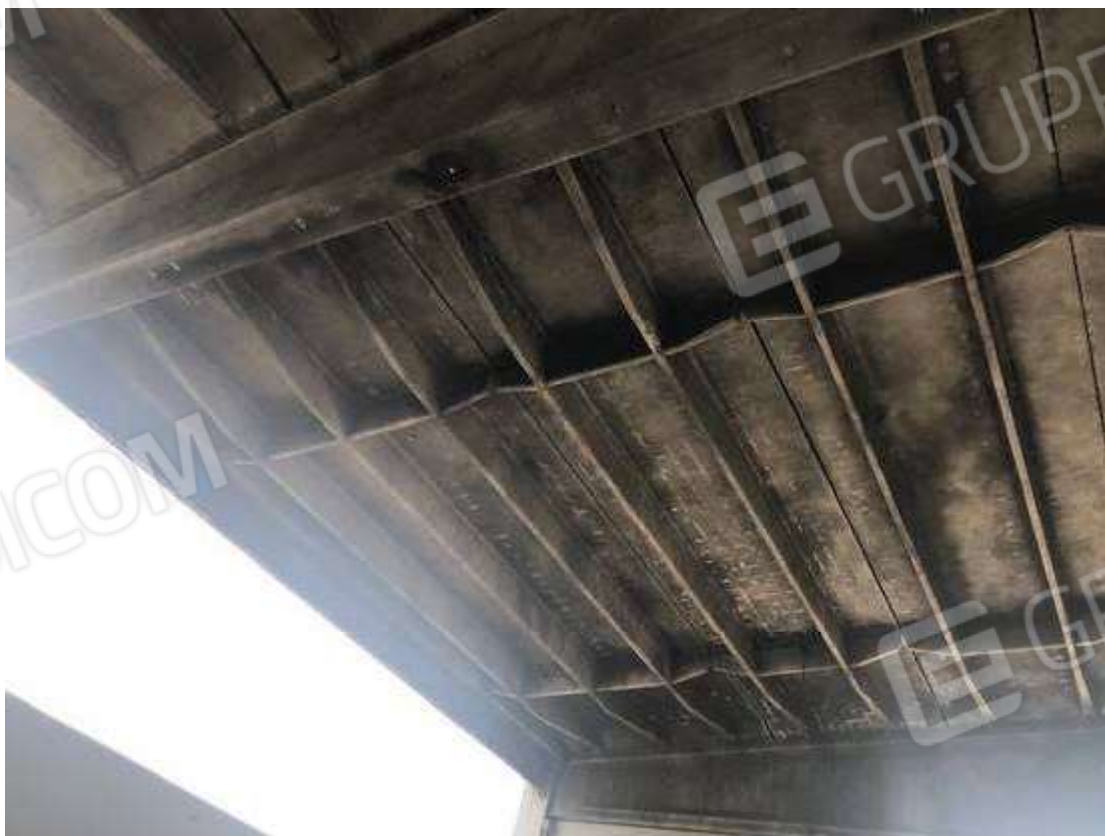
Foto 12 – Interni del capannone – Intradosso della copertura  
(ultima campata, entrando dall'ingresso principale - zona di sinistra)  
La soletta e le nervature degli elementi prefabbricati non sono state danneggiate dall'incendio.

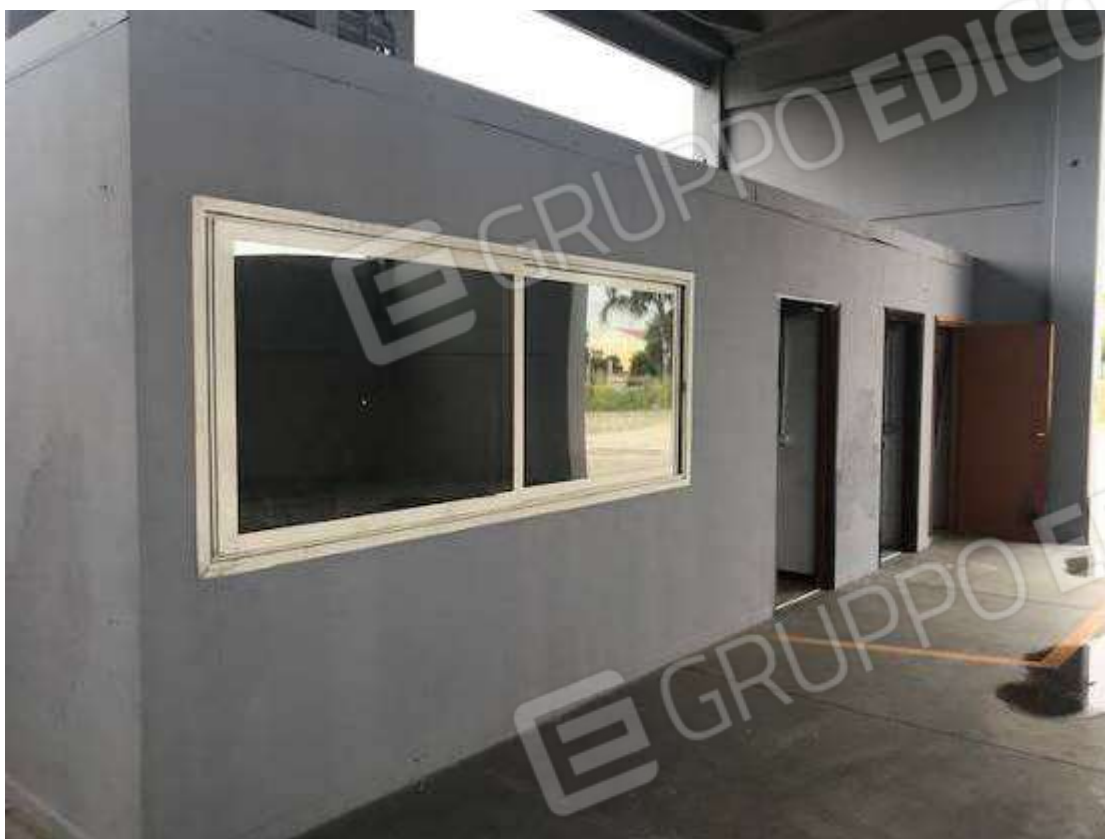
Foto 13 – Interni del capannone – Zona uffici e bagni.  
Si evince la totale assenza degli impianti preesistenti.

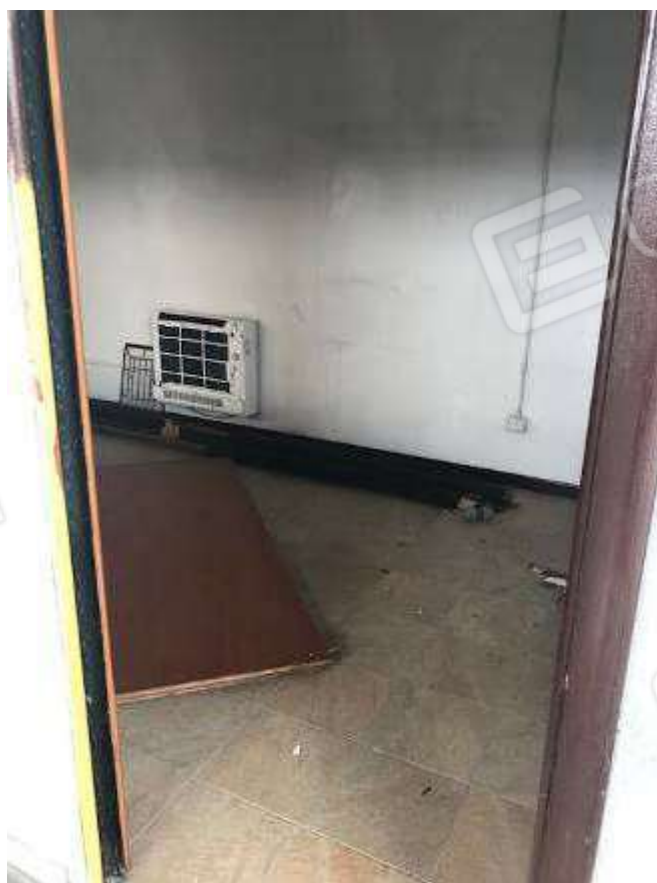
Foto 14 – Interni del capannone – Ufficio  
La porta risulta parzialmente danneggiata dal fuoco.

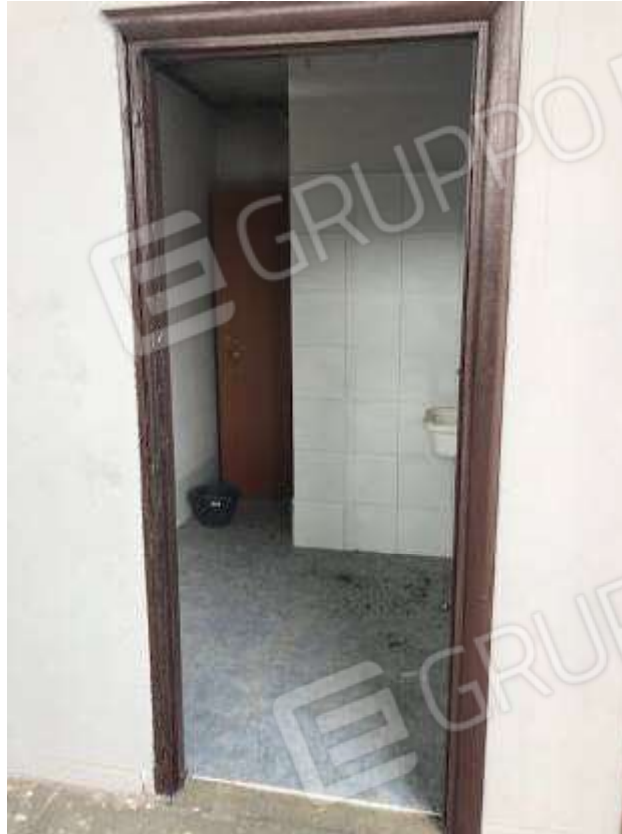
Foto 15 – Interni del capannone – Bagno centrale.  
Le mostre ed il telaio fisso risultano parzialmente danneggiati dal fuoco.

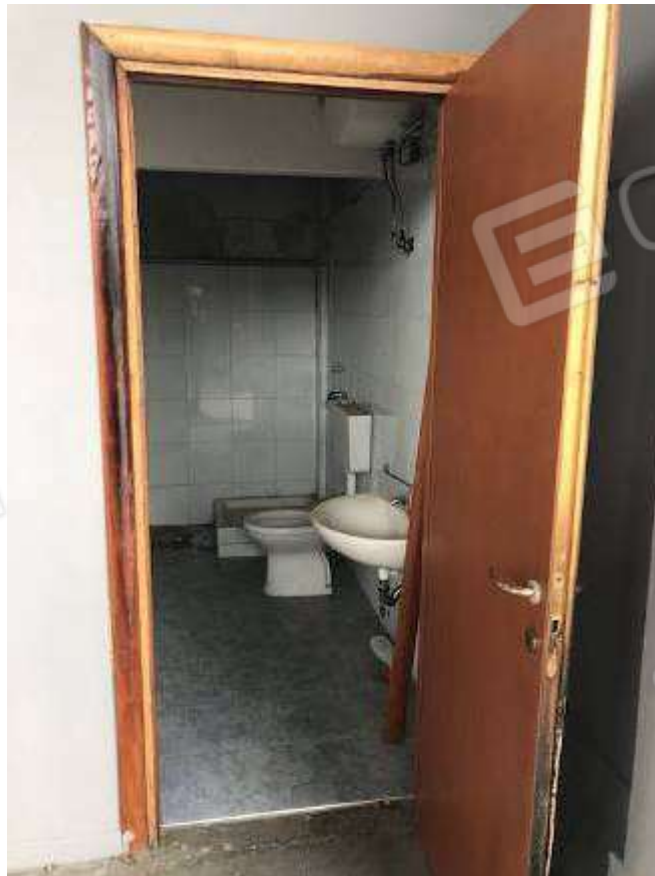
Foto 16 – Interni del capannone – Primo bagno, entrando dall'ingresso principale.  
La porta risulta parzialmente divelta e danneggiata fuoco.

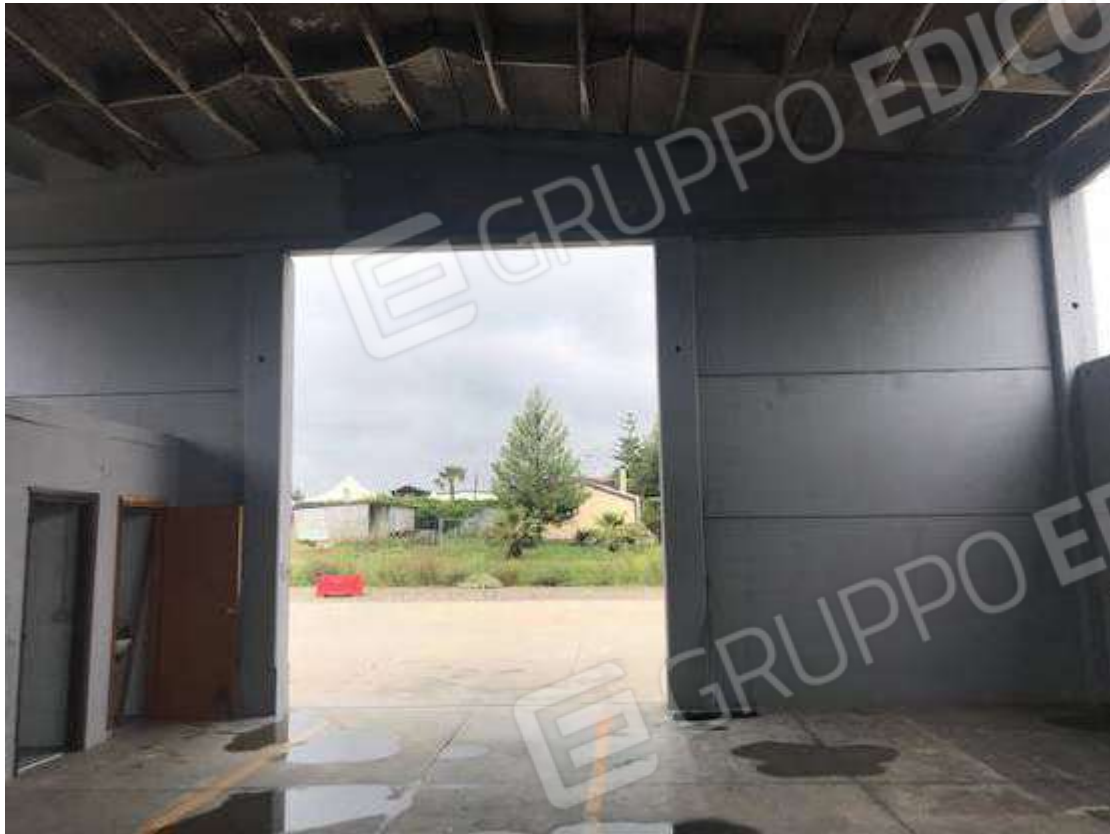
Foto 17 – Interni del capannone – Zona prossima all’ingresso principale anteriore.  
Si evince la totale assenza degli impianti e del portone preesistenti.

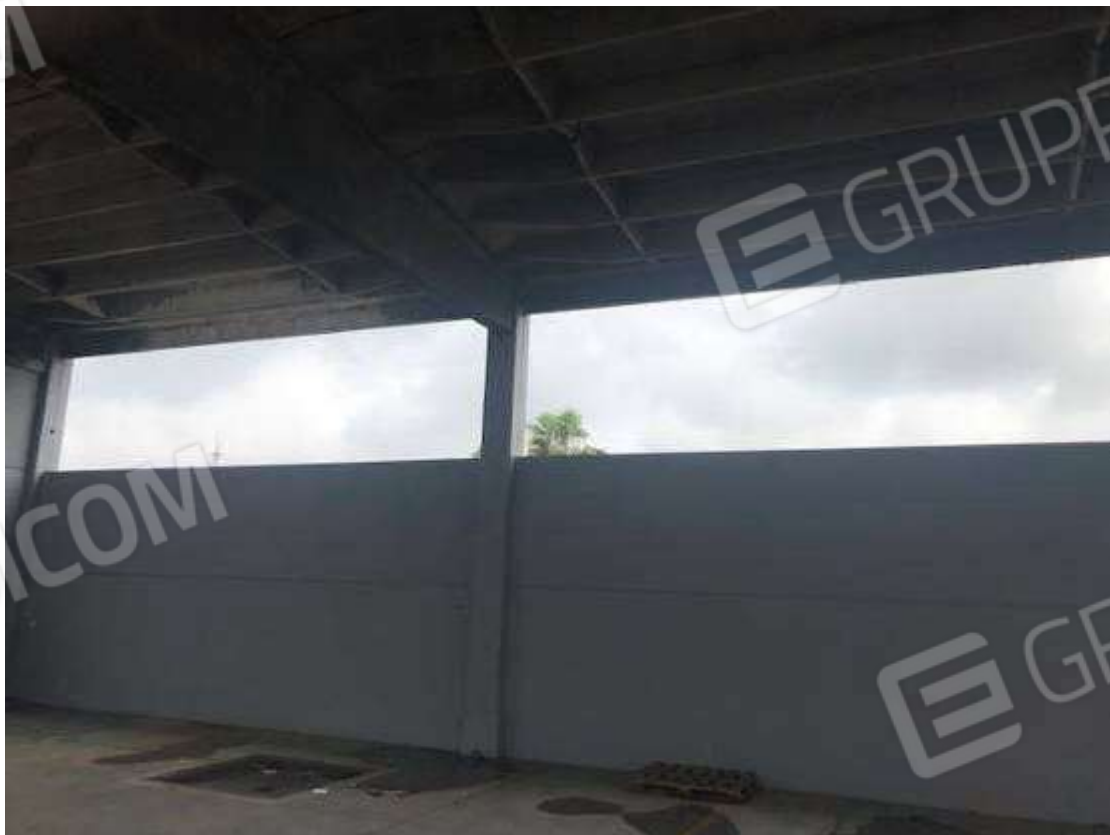
Foto 18 – Interni del capannone – Zona di sinistra (entrando dall’ingresso principale anteriore).  
Si evince la totale assenza degli impianti e delle finestre “a nastro” preesistenti.

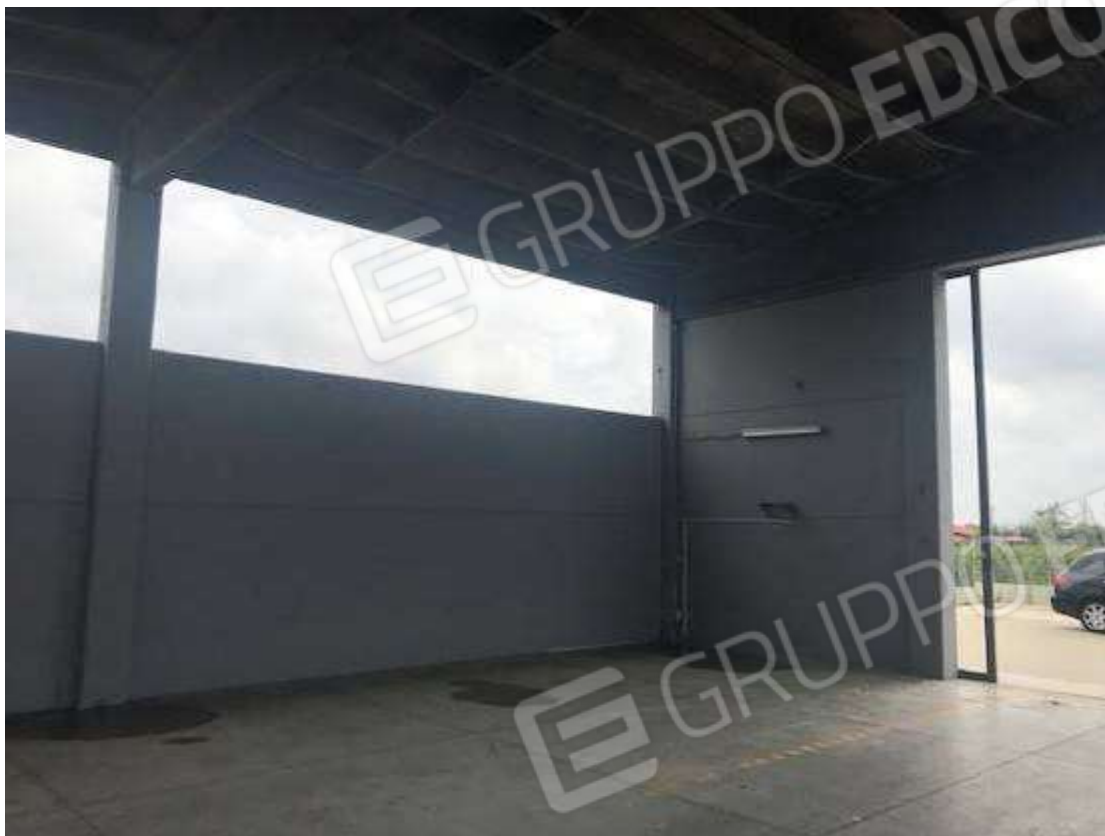
Foto 19 – Interni del capannone – Zona sinistra prossima all’ingresso secondario posteriore.  
Si evince la totale assenza degli impianti ed il solo telaio del portone preesistenti.

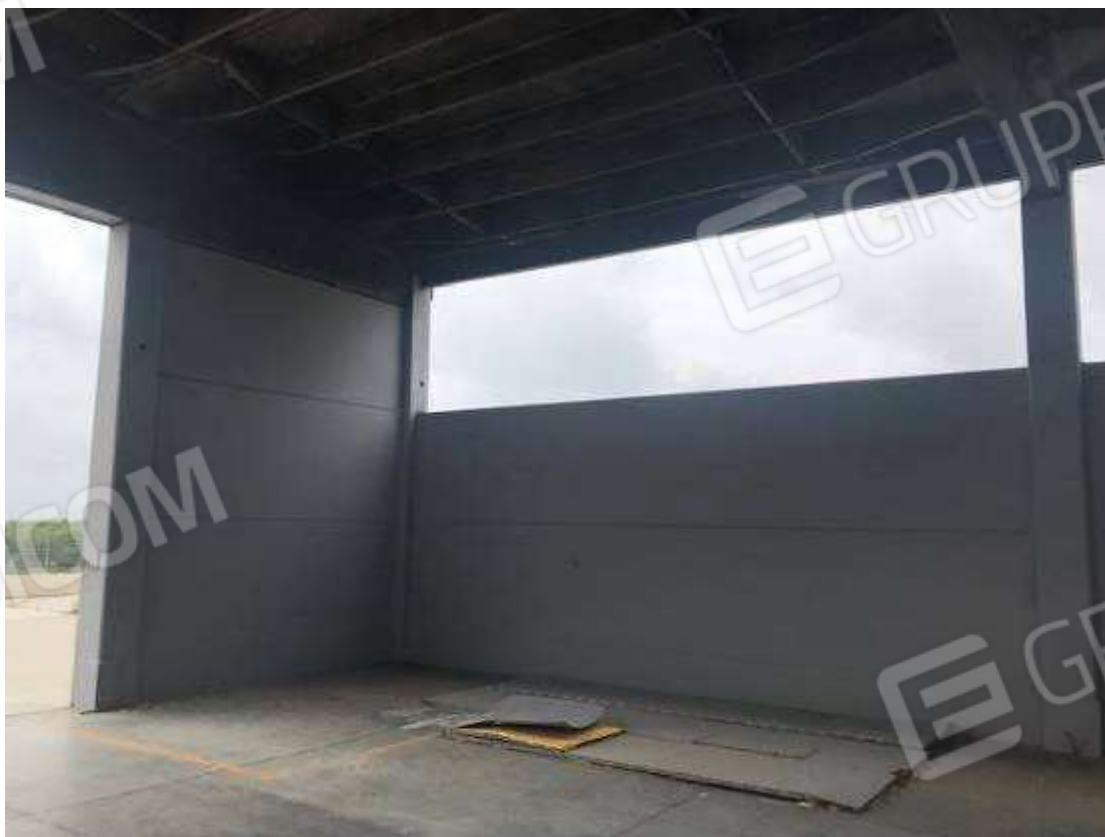
Foto 20 – Interni del capannone – Zona prossima all’ingresso principale anteriore.  
Si evince la totale assenza degli impianti e delle finestre “a nastro” preesistenti.
