## SERVIZIO FOTOGRAFICO

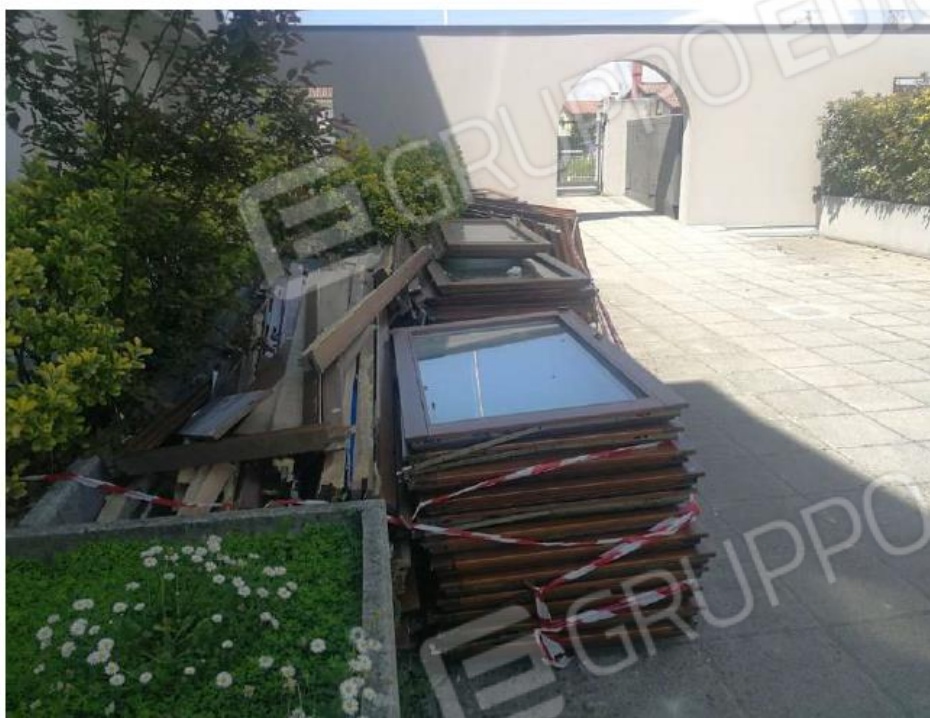
**Fotografia n. 11** – *Materiali di risulta dell'intervento Superbonus depositati nel cortile comune*

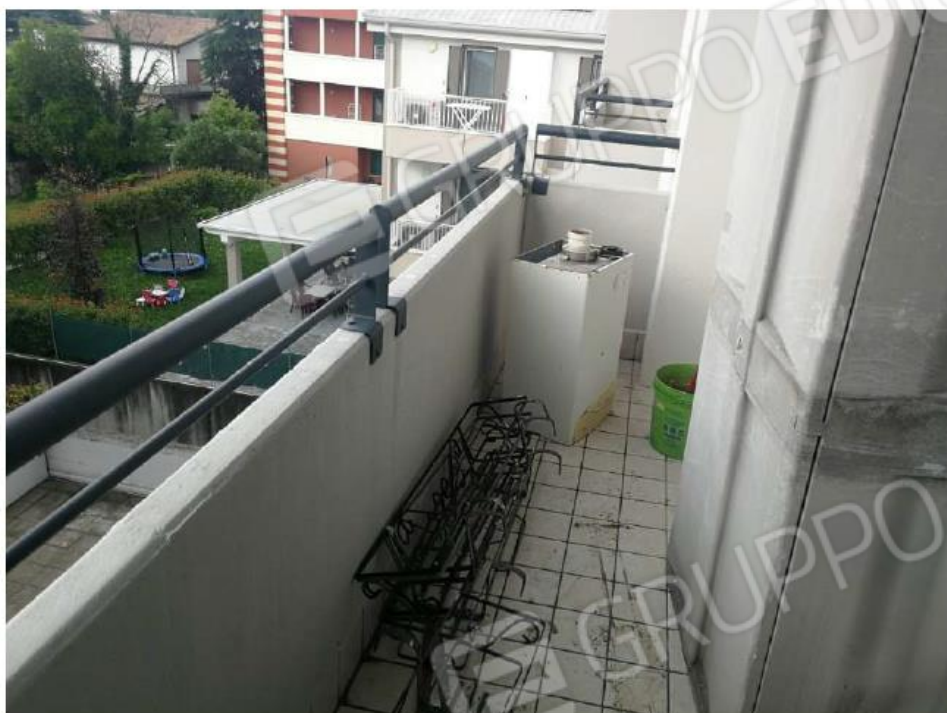
Fotografia n. 23 – Terrazzo (con caldaia fuori uso)

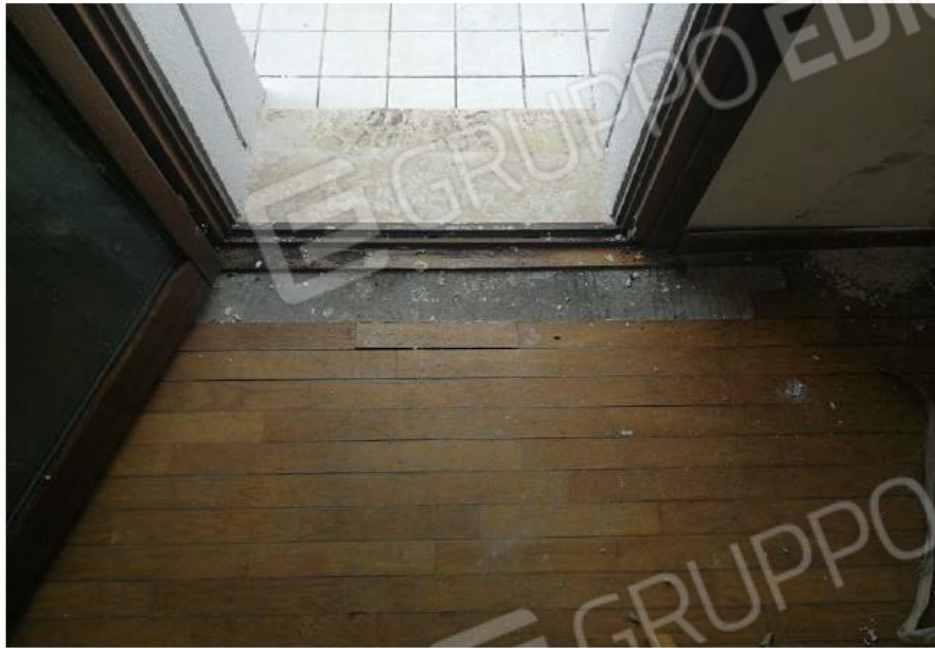
**Fotografia n. 29** – Parquette sollevate nella camera matrimoniale (zona verso la porta-finestra)

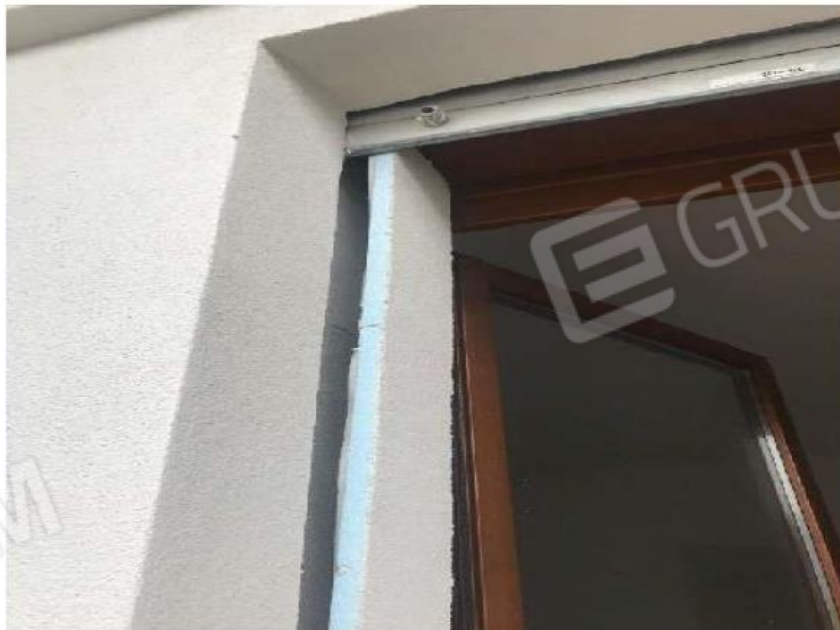
**Fotografia n. 30** – Particolare di spalletta distaccata dalla finestra

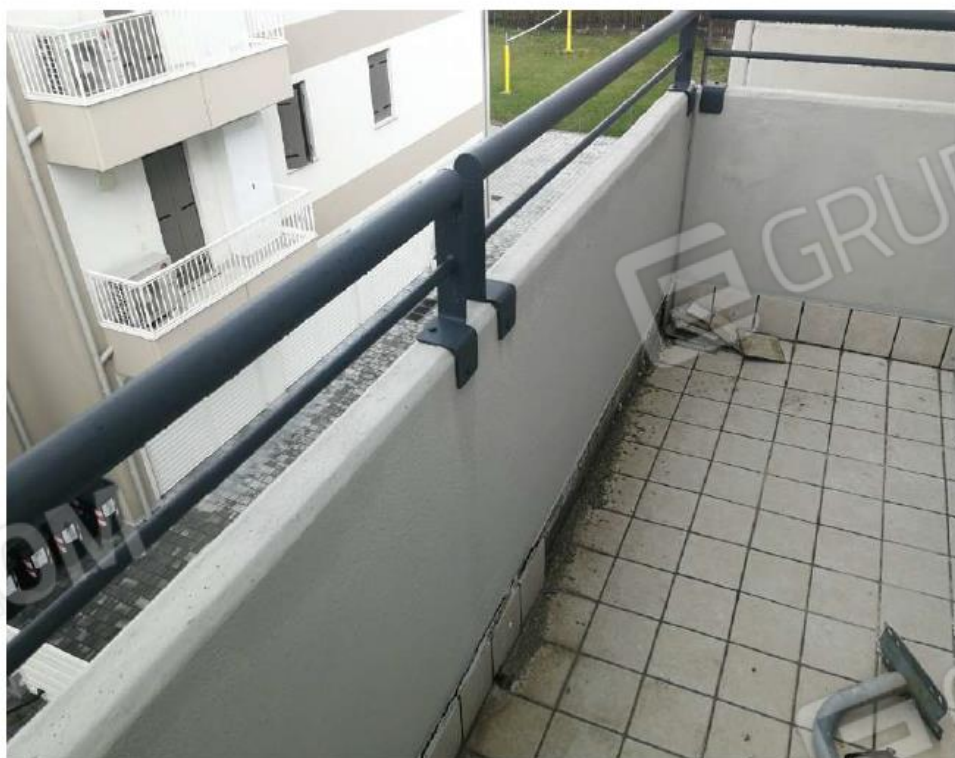
Fotografia n. 32 – Terrazzino con accesso dalla camera matrimoniale (con piastrellature distaccate)

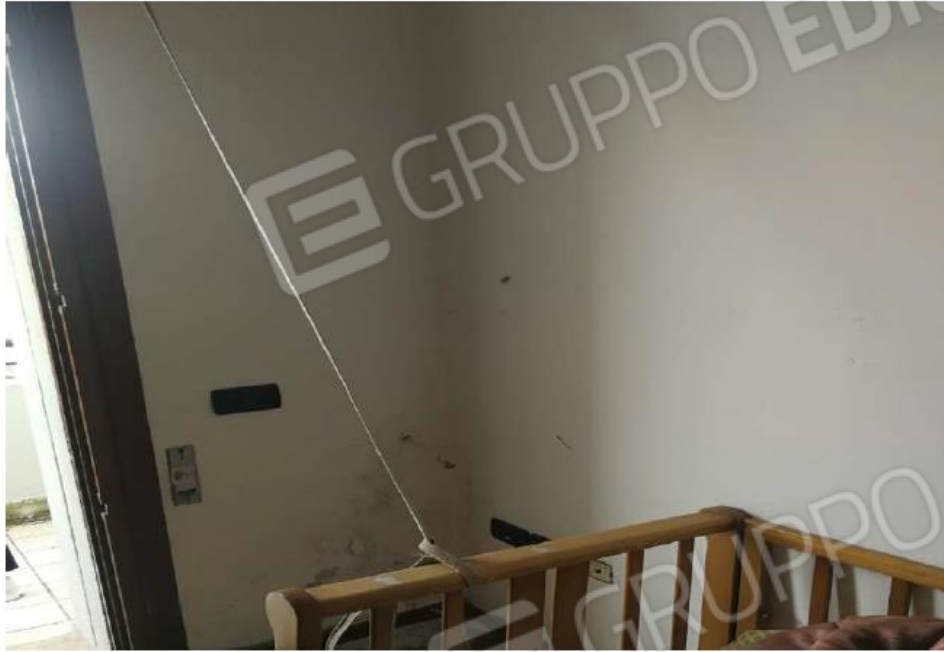
**Fotografia n. 33** – Corda tapparelle rotta nella cameretta

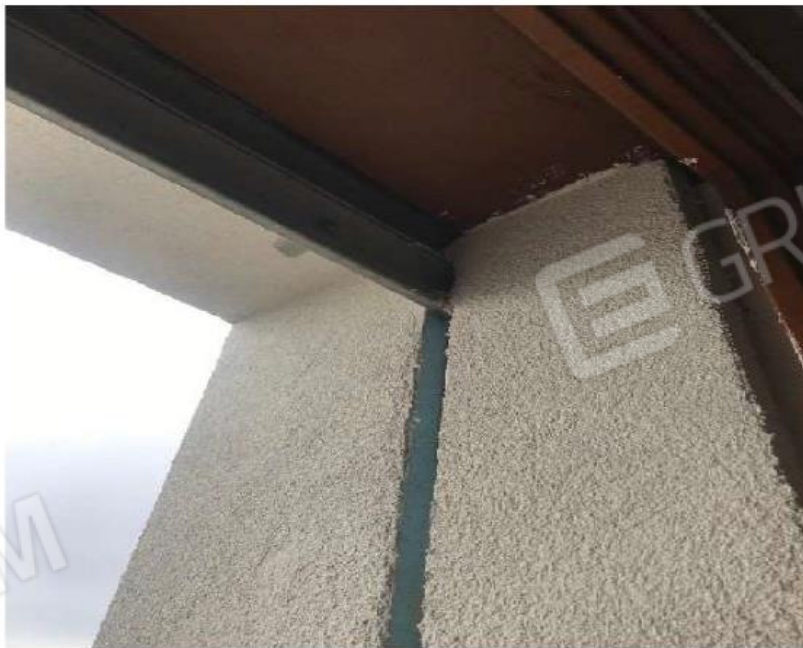
**Fotografia n. 34** – Particolare della tapparella incastrata nella cameretta
