Bacino di carenaggio specifico  
per pulizia carena

Denominato  
HULL WASHER Corydoras 18  
**Corydoras HW10-015**  
Iscrizione Bureau Veritas BV30034X

Fallimento n. 115/2021 del Tribunale di Padova  
Relazione di Stima

## Perizia imbarcazione

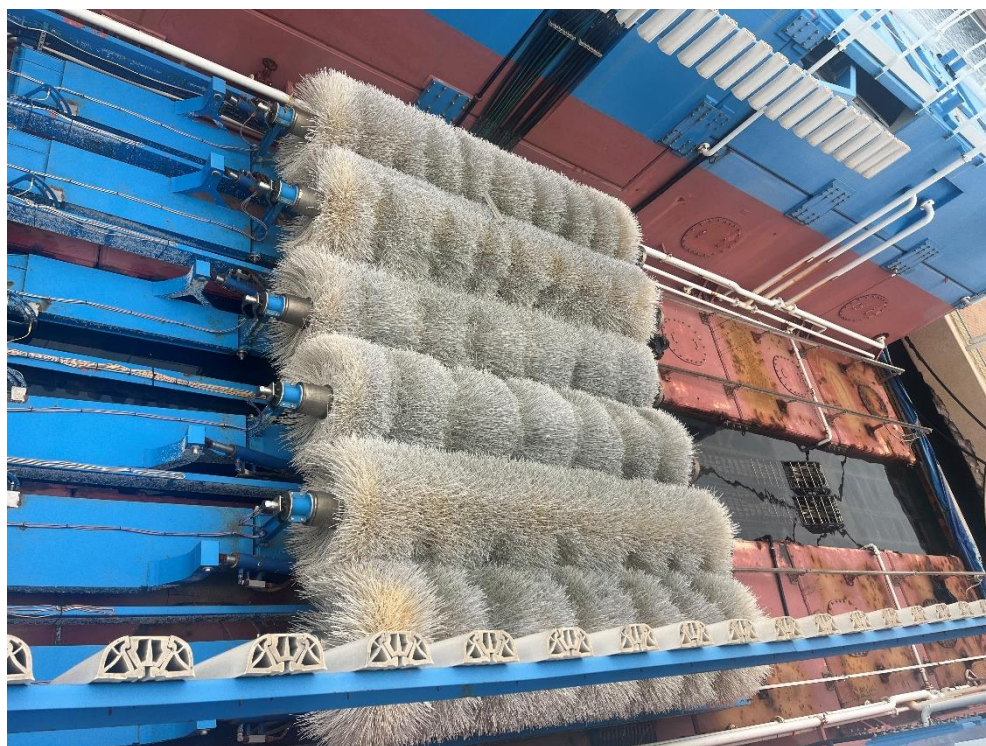
- Dispositivi adibiti alla pulizia – le spazzole a rulli anno perso la flessibilità delle setole e al solo toccarle si *sbriciolano*. Ogni elemento sul ponte di immersione e lavaggio appare fortemente ossidato, vetusto e non si è operato nessun tentativo di manovra su valvole e altri componenti manuali. Ciò si sarebbe dovuto verificare con il galleggiante a terra, in sicurezza, sia per l'ambiente che per le persone.

Foto 3 - Gruppo rulli

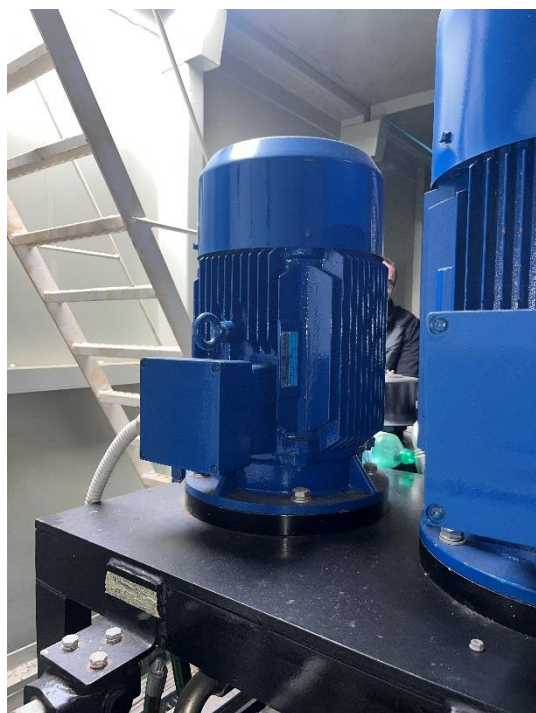
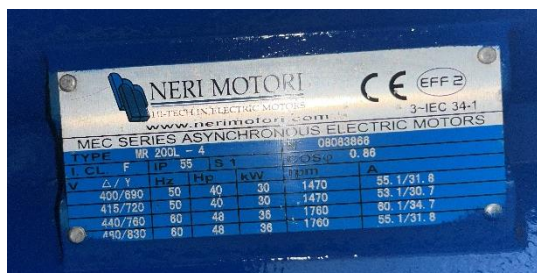
Foto 37

- L'unica parte che appare ordinata e priva di ossidi è in apparente buono stato è la centrale oleodinamica posta all'interno e alcuni motori elettrici all'interno dei locali.
