DIFFORMITA' e VIZI EDILIZI RISCONTRATI  
NELL' EDIFICIO OGGETTO DI ESECUZIONE  
IMMOBILIARE

Loreggia (PD) - Via Malfattini n. 13

Rif. Es Imm. n. 544/2017

Dicembre 2018

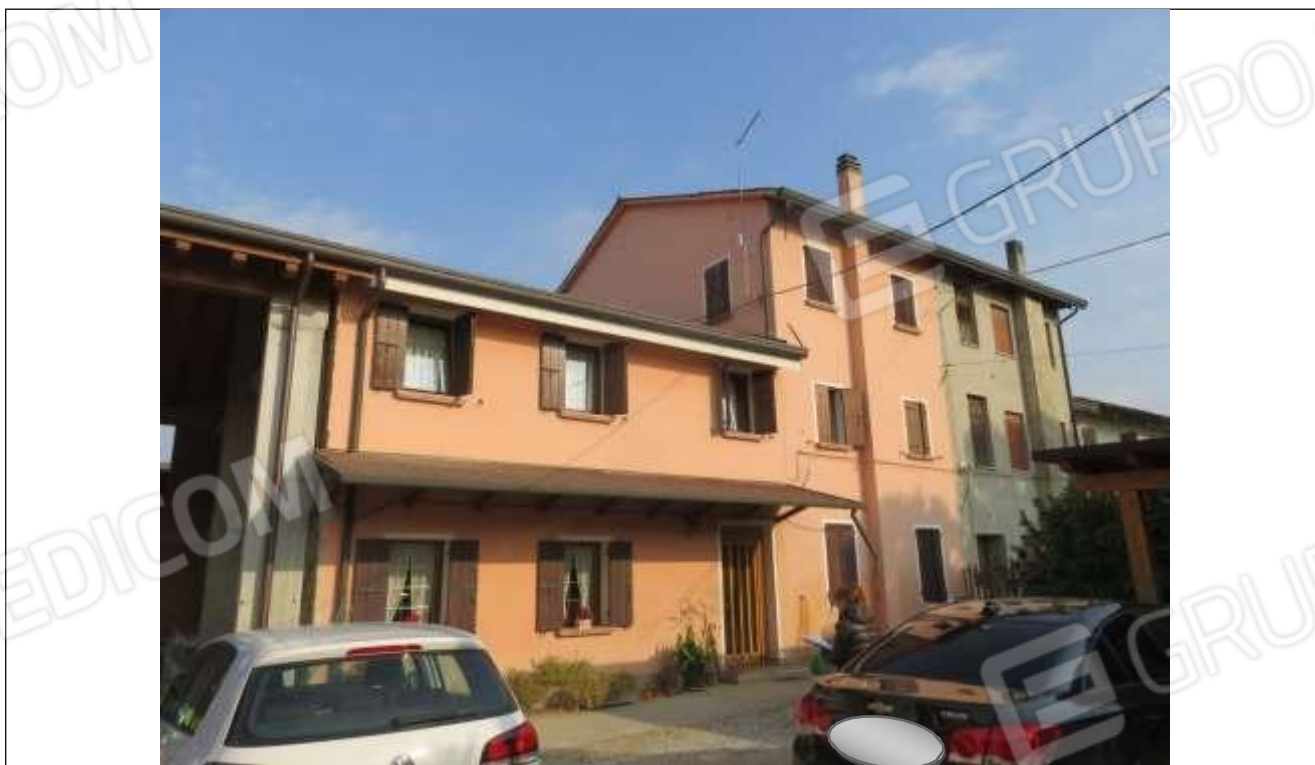
**11** Vista della tettoia abusiva ed oggetto di demolizione;

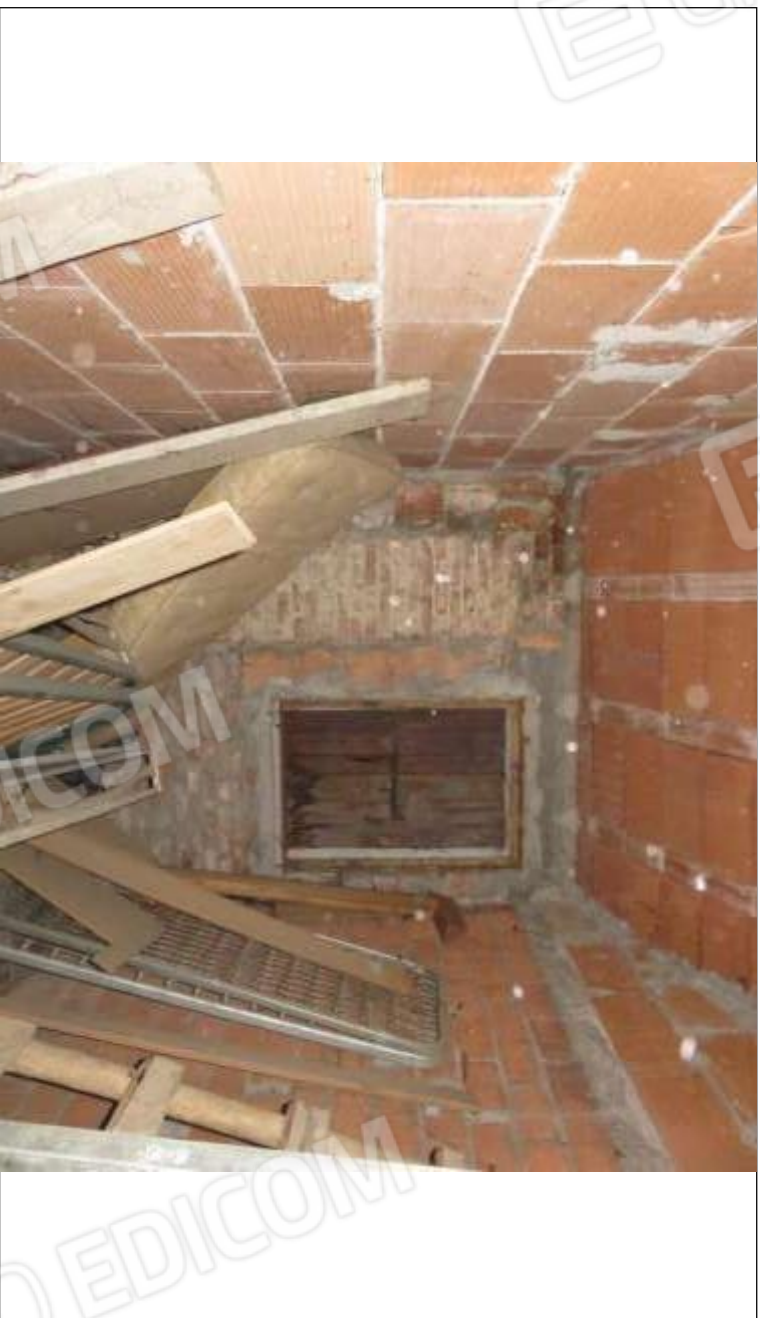
Vista del bagno non completato;

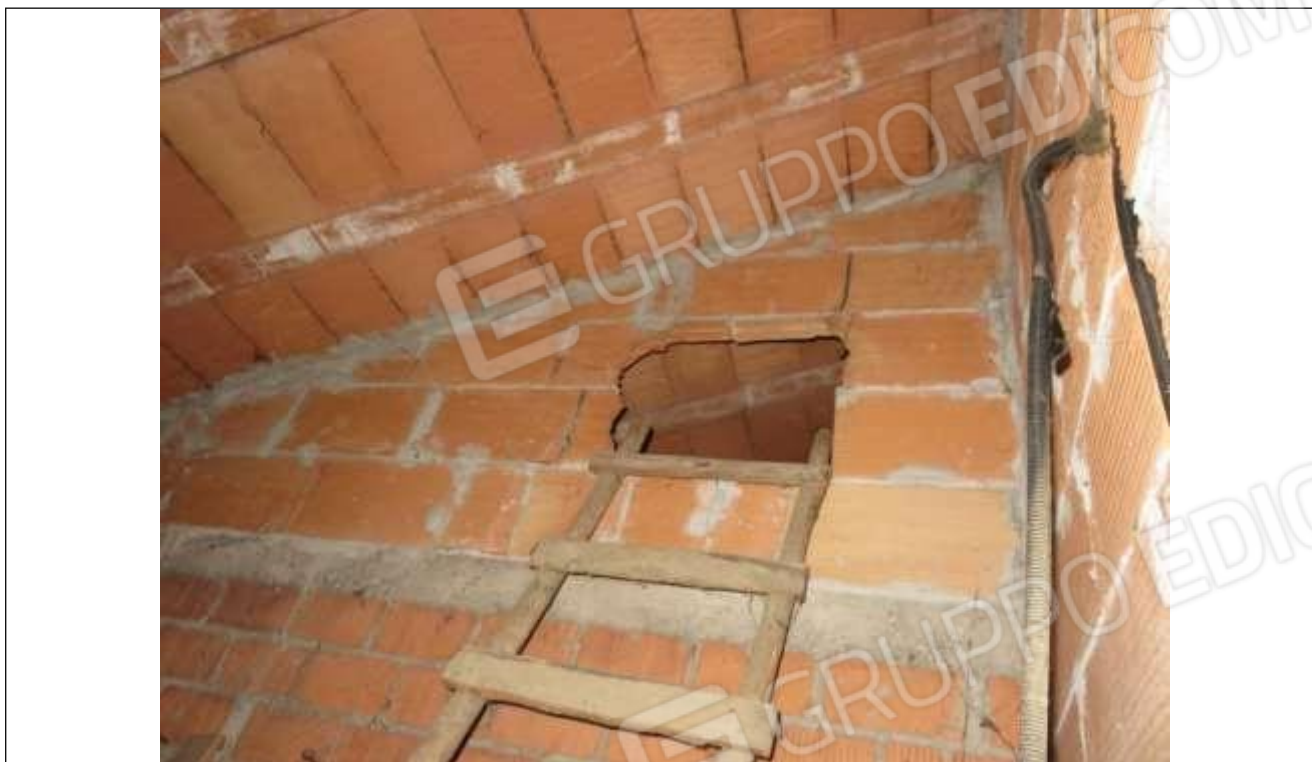
29 Particolare della parete all'interno del bagno –foro utile al passaggio verso il granaio al terno piano;

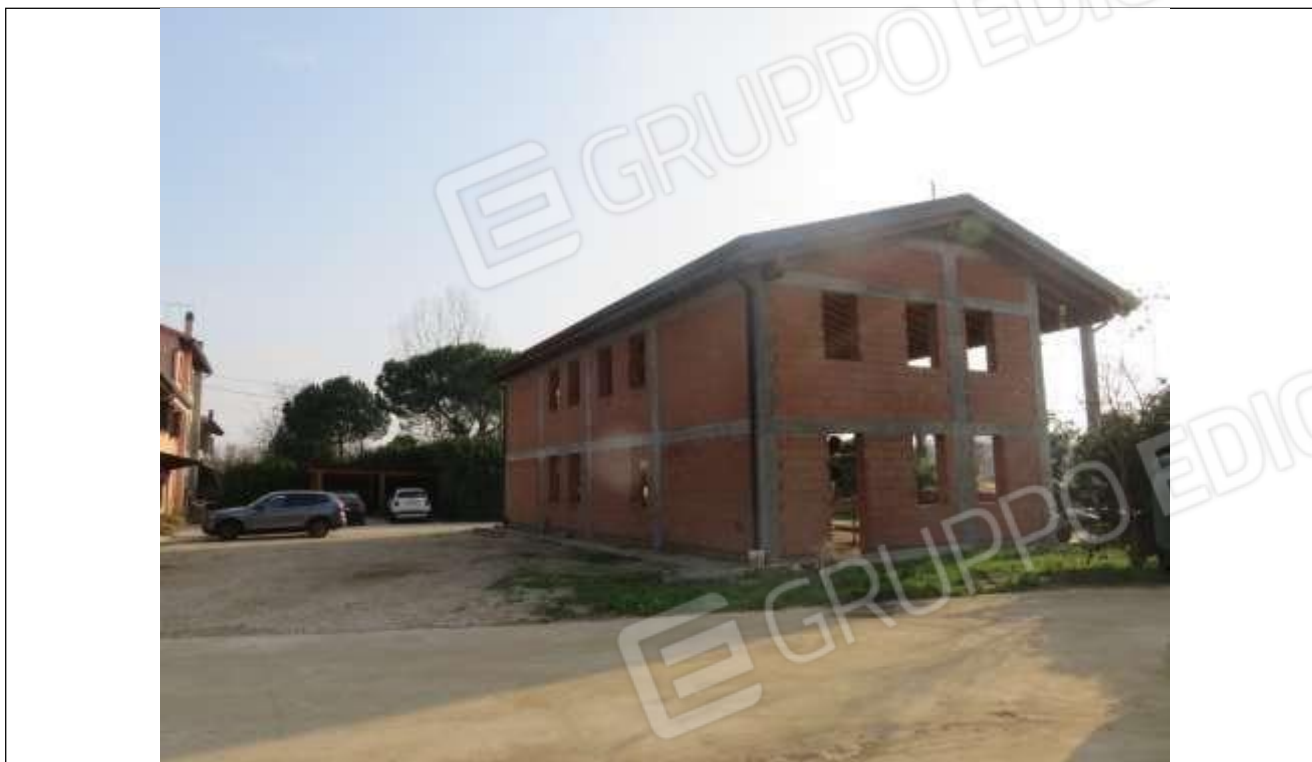
47 Vista dell'annesso rustico, angolo Nord-Ovest si notano le differenti forometrie;

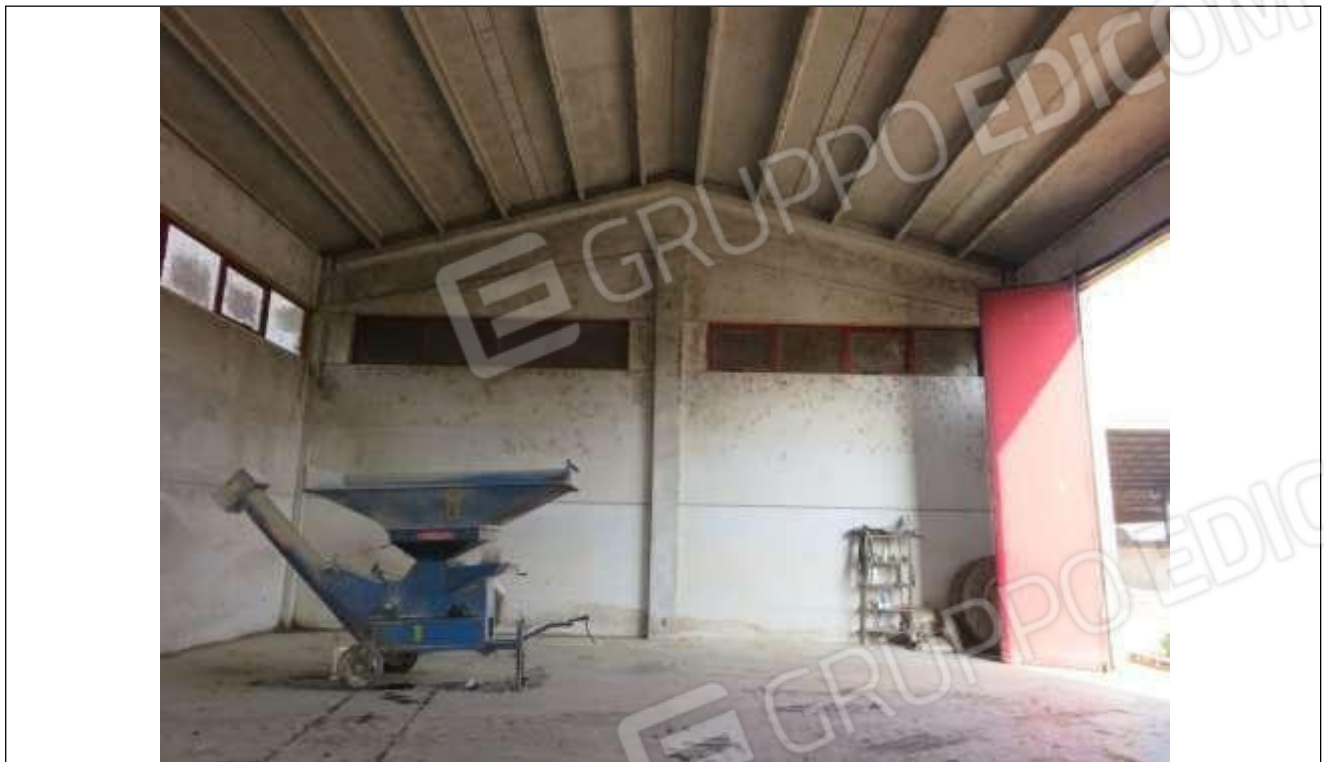
55 Altra vista dell'immobile 4, si nota il nastro di finestre da chiudere come indicato nella pratica edilizia rilasciata;

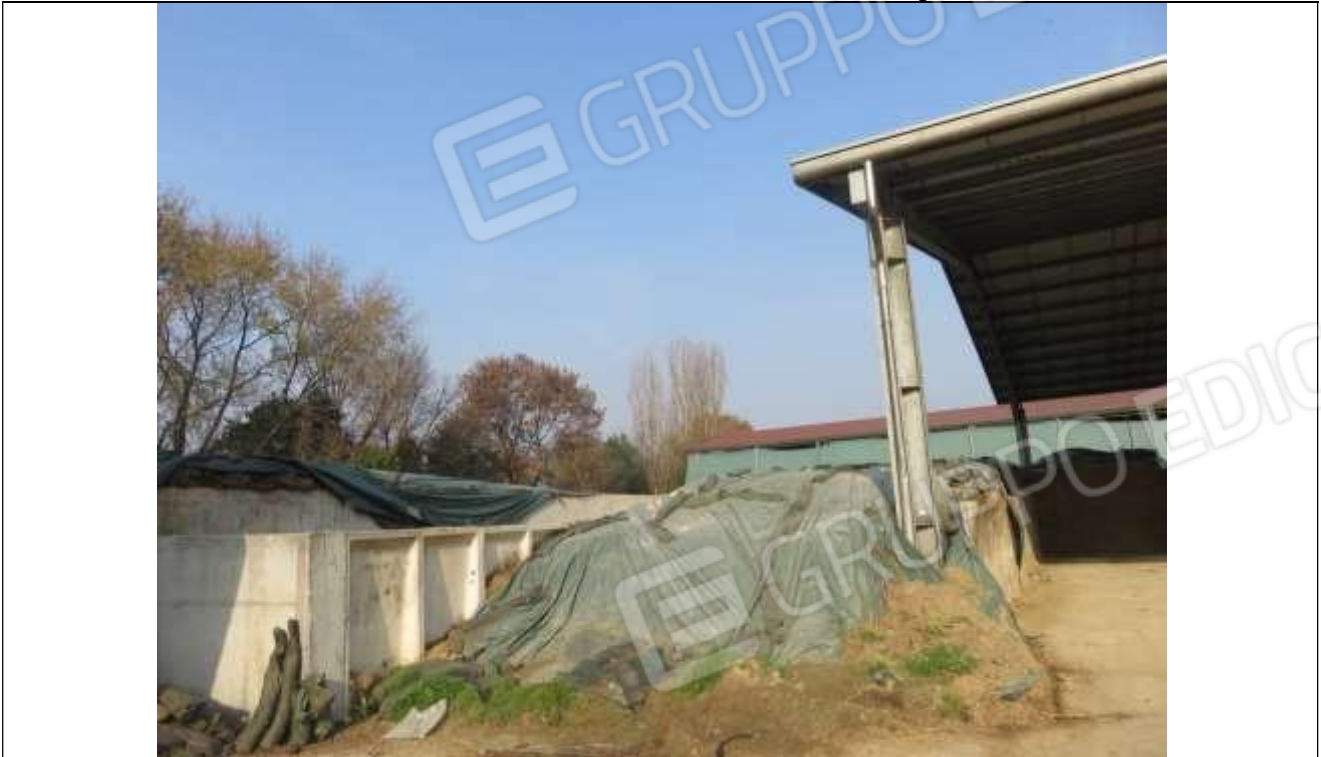
**59** Vista della concimaia abusiva posta a Ovest dell'immobile 5, oggetto di demolizione;

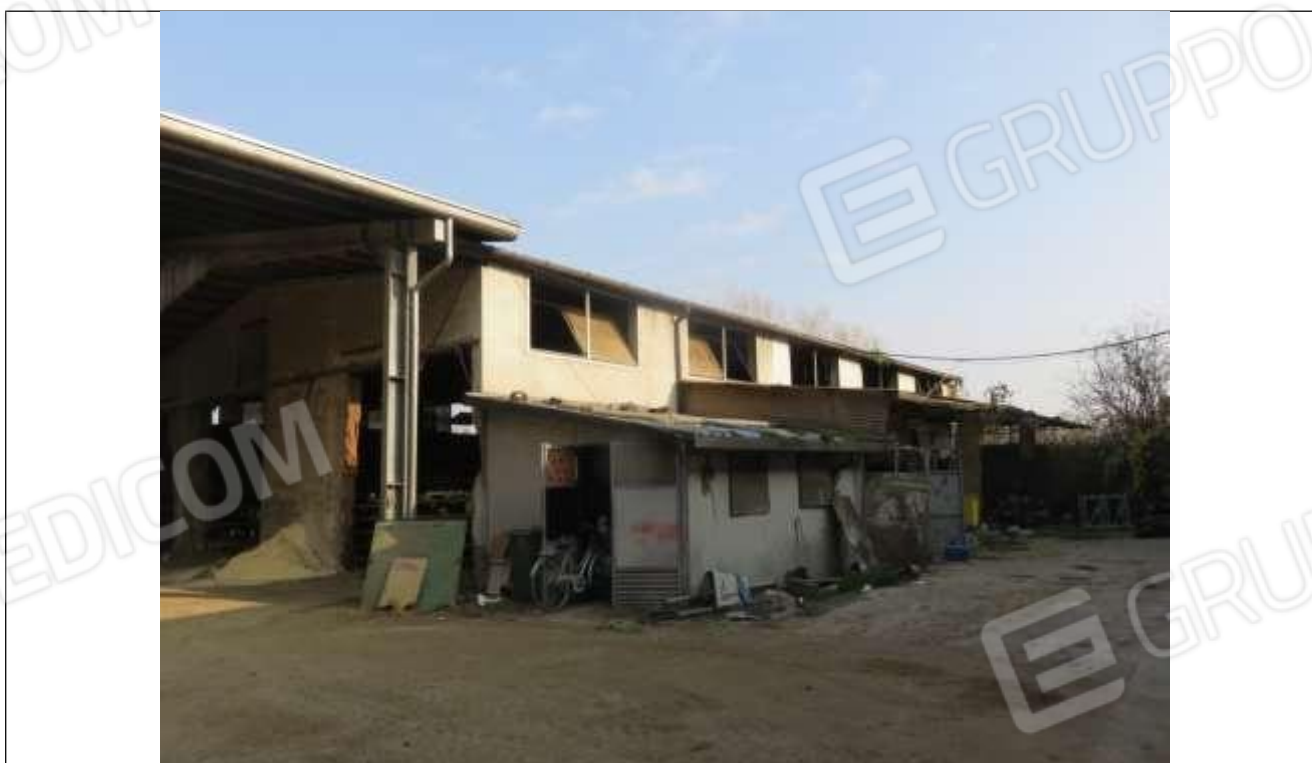
**62** Particolare dei manufatti abusivi oggetto di demolizione, addossati al lato Sud del fabbricato adibito a ricovero attrezzi e fienile attualmente stilizzato a ricovero animali;

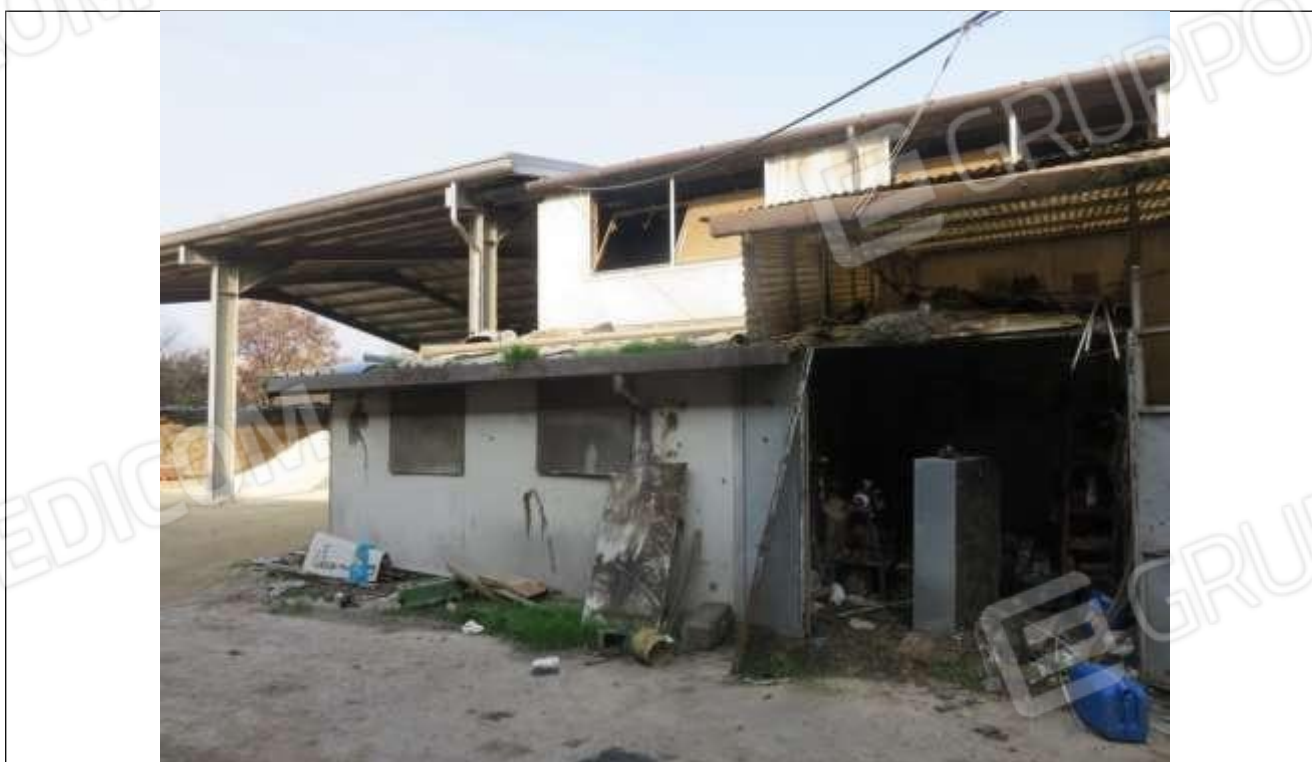
**64** Particolare dei manufatti oggetto di demolizione, addossati a sud dell'immobile adibito a ricovero attrezzi e attualmente adibito a stalla;

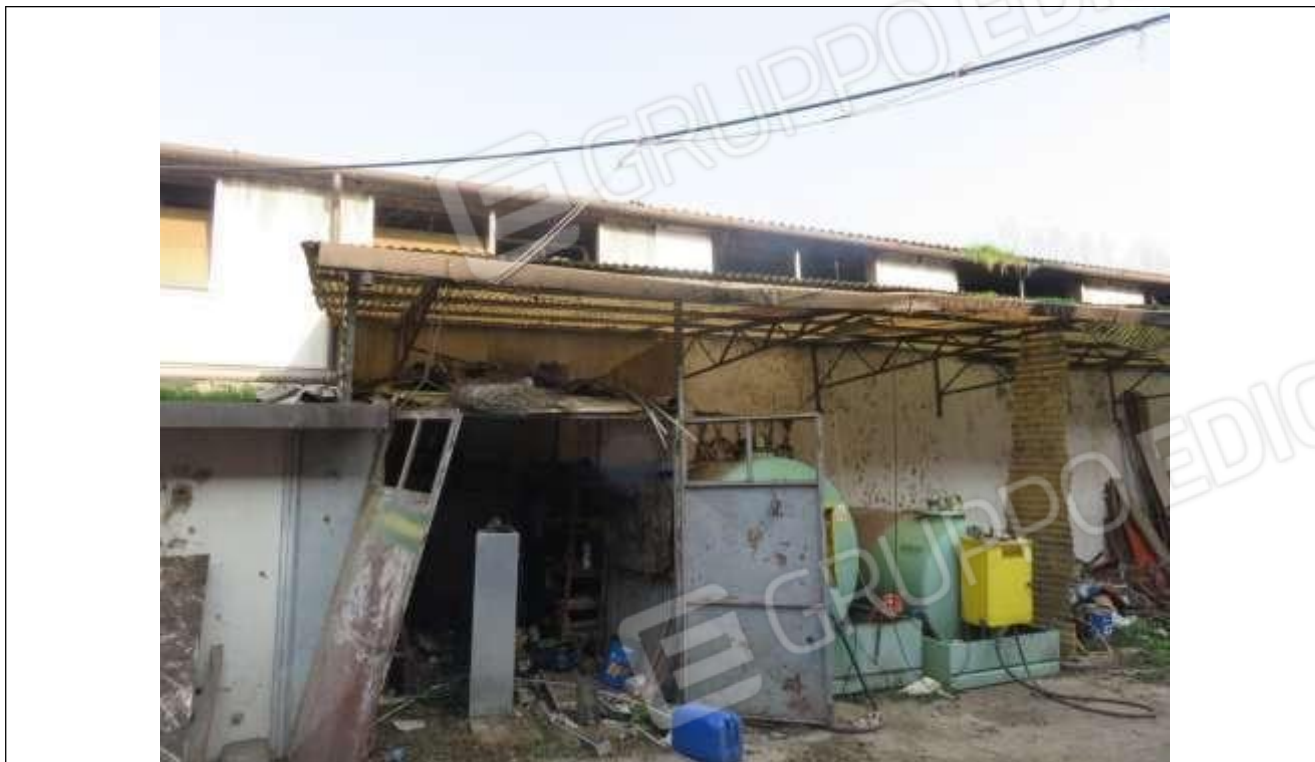
65 Altra vista delle baracche oggetto di rimozione;

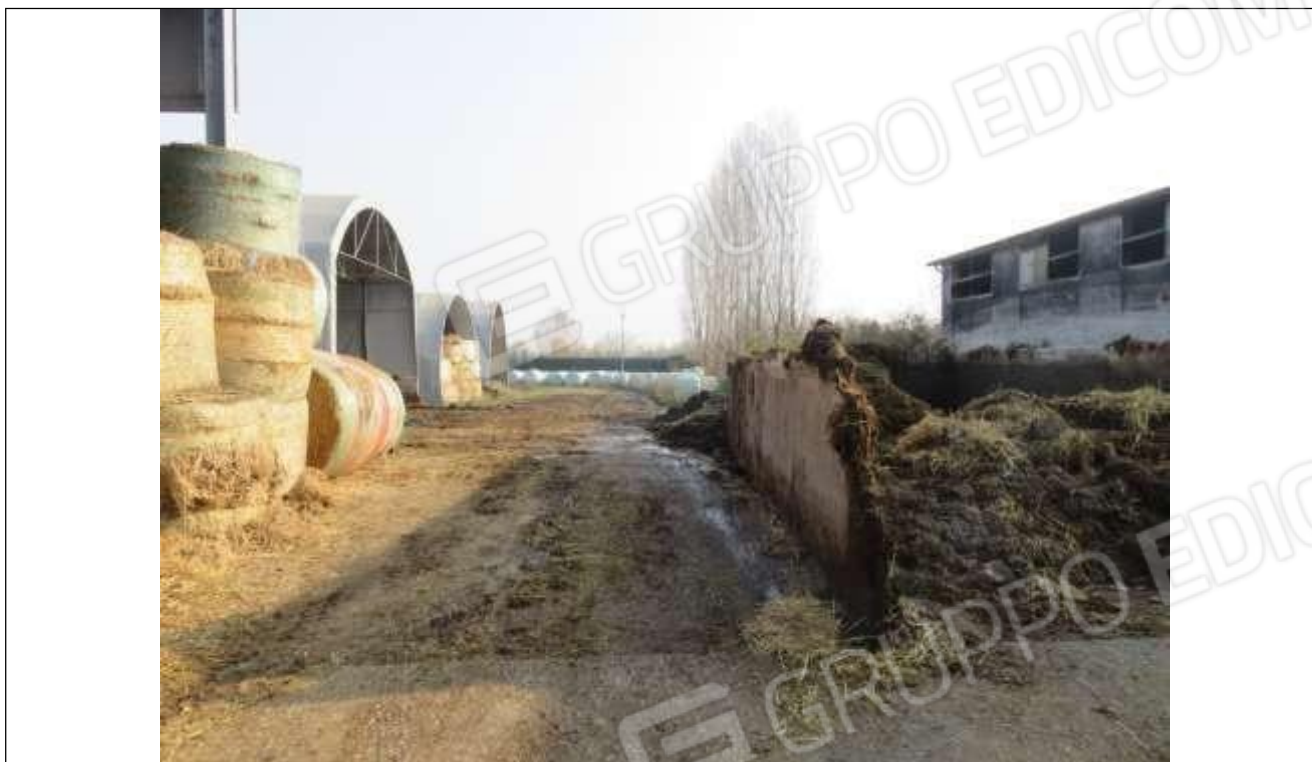
75 Particolare della concimaia, posta a confine della proprietà;
