## RAPPORTO FOTOGRAFICO

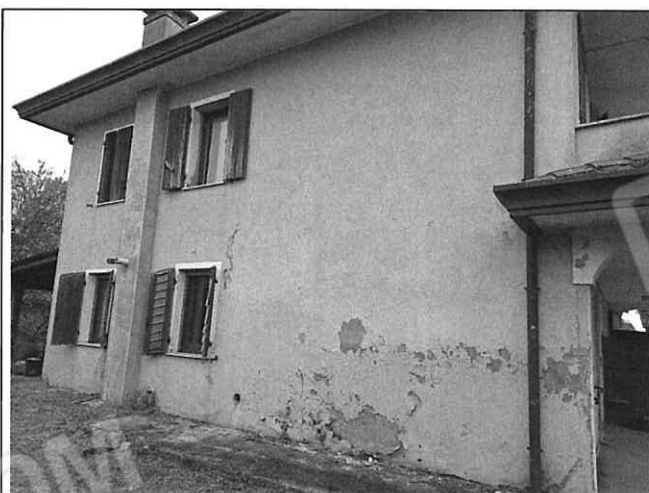
**Foto n°8:** Dettaglio del degrado del prospetto ovest

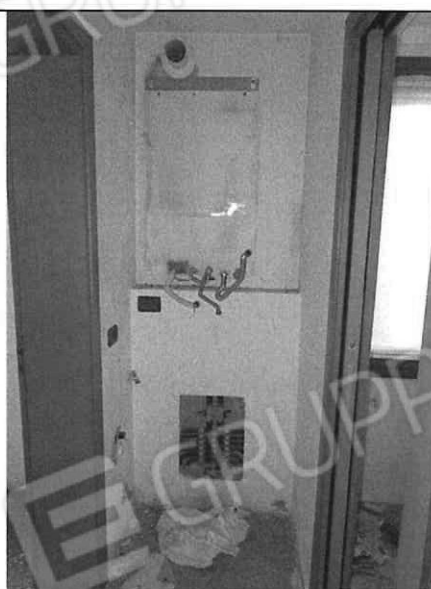
**Foto n°15:** Antibagno con vestigia della caldaia asportata

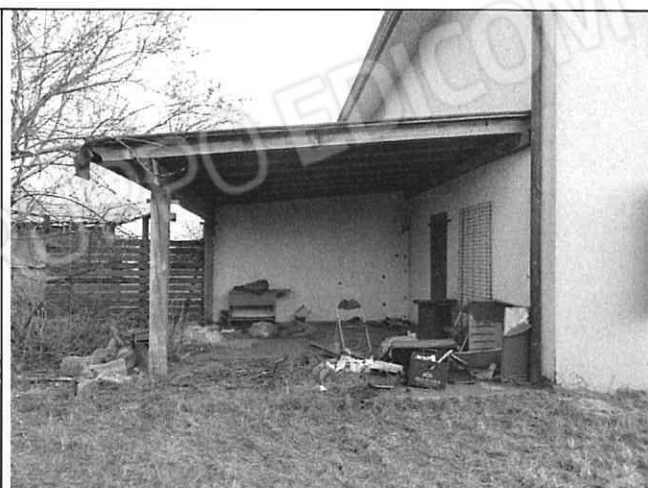
**Foto n°32:** Tettoia abusiva a nord

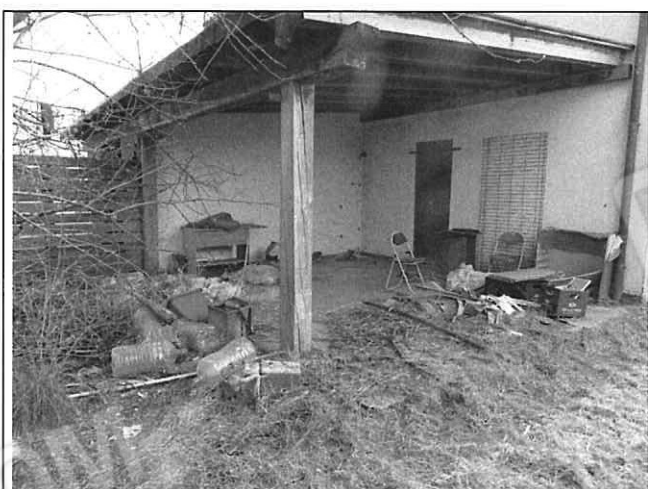
**Foto n°33:** Altra vista tettoia abusiva

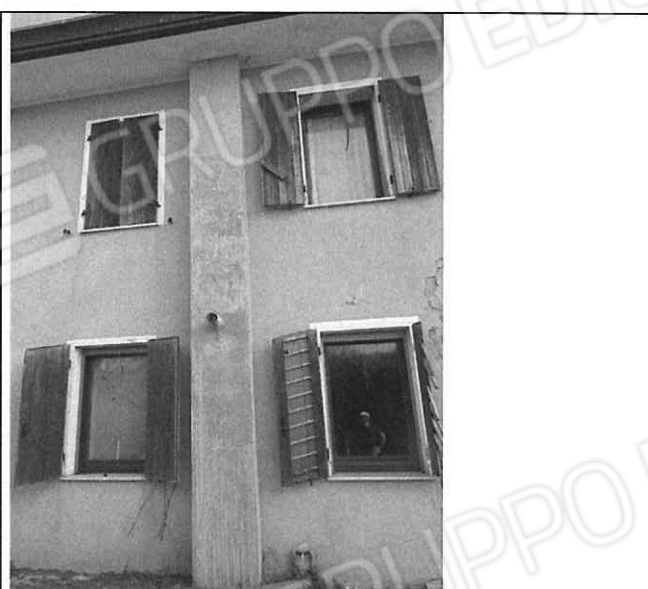
**Foto n°34:** Dettaglio del degrado degli scuri ad ovest

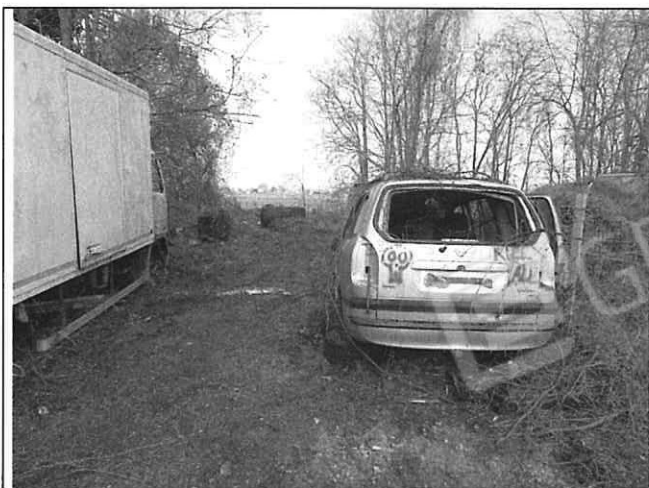
**Foto n°37:** Mapp. 394 verso nord –presenza di rottami di vario tipo

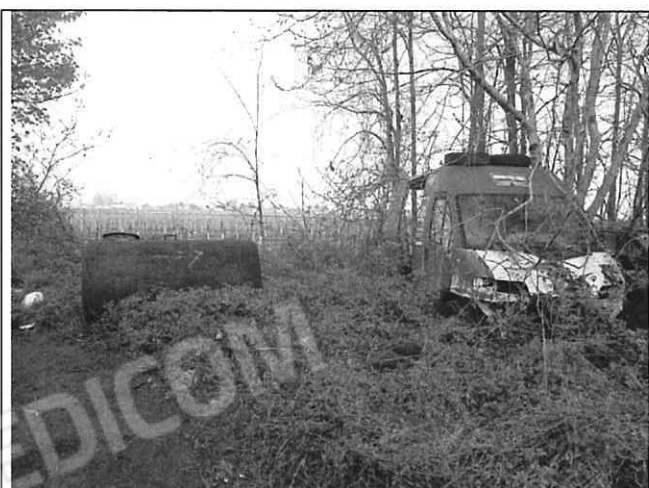
**Foto n°41:** Dettaglio dei rottami da asportare

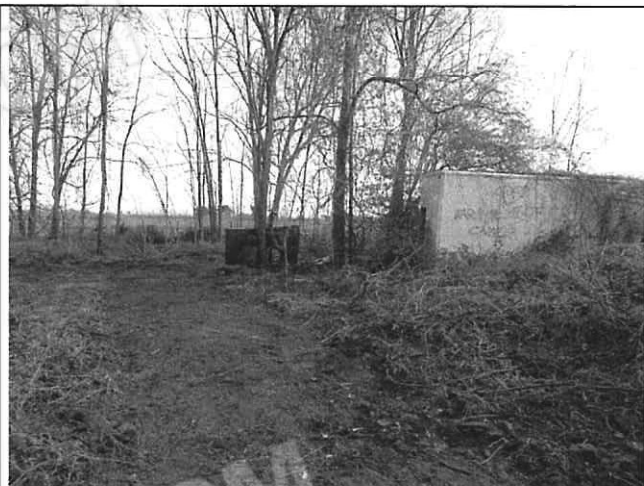
**Foto n°45:** Altra presenza di detriti e rottami

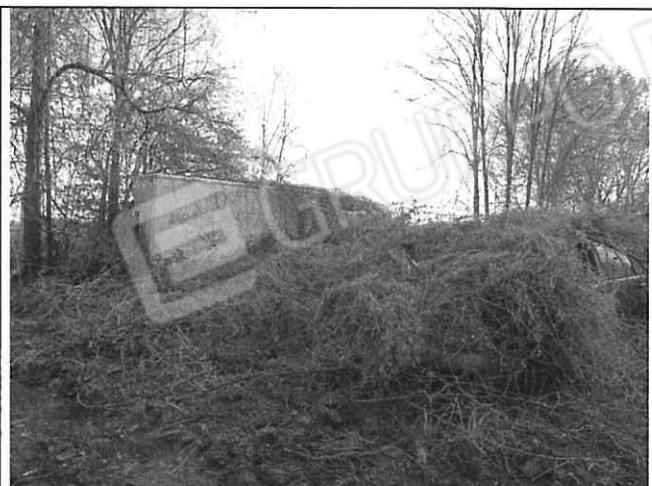
**Foto n°46:** Altra presenza di detriti e rottami

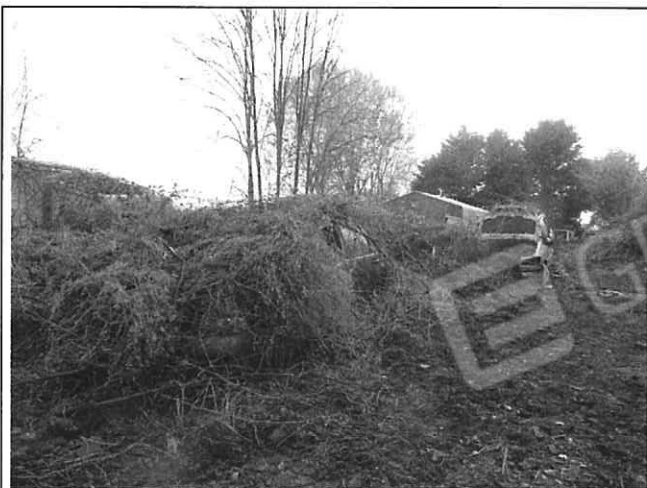
Foto n°47: Altra presenza di detriti e rottami verso sud

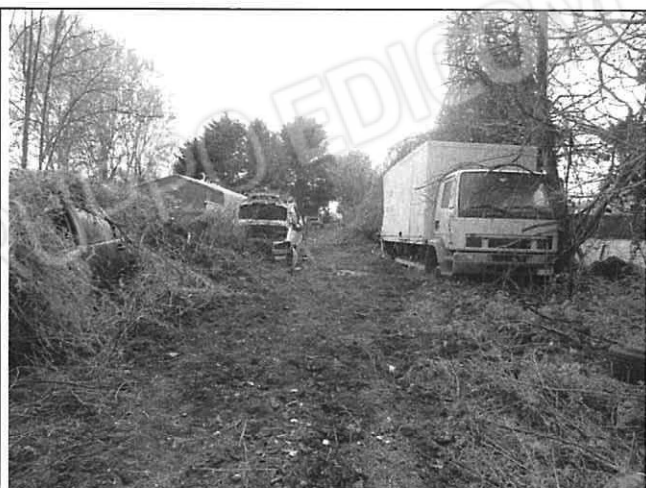
Foto n°48: Altra presenza di detriti e rottami verso sud

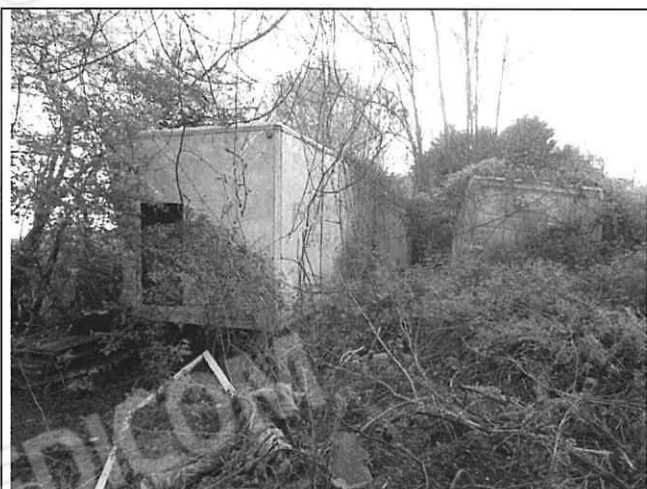
**Foto n°56:** Detriti e rottami ovunque

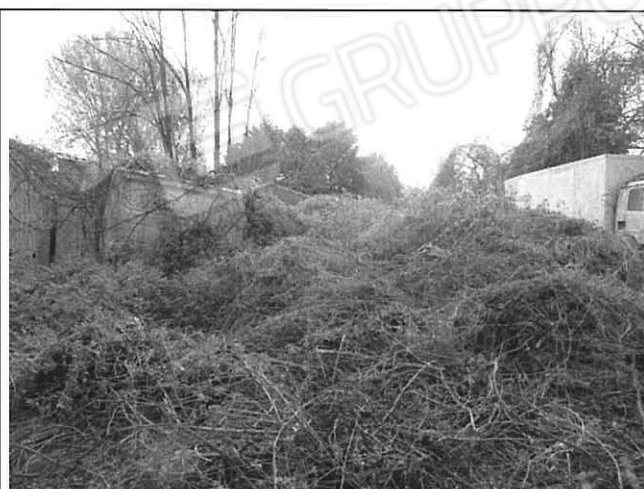
**Foto n°57:** Detriti e rottami ovunque

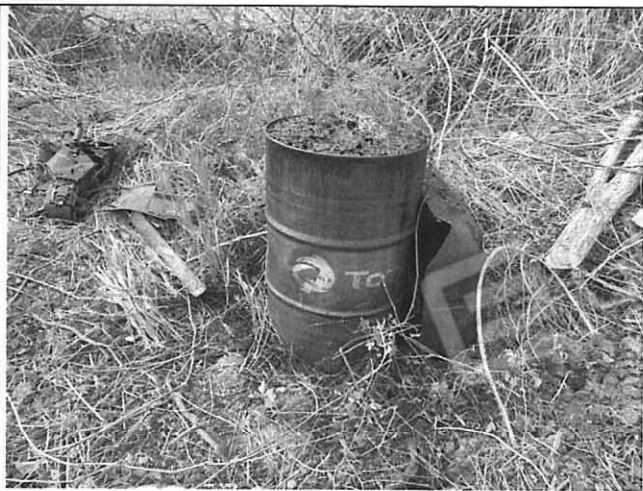
**Foto n°58:** Barile di olio da mandare a discarica

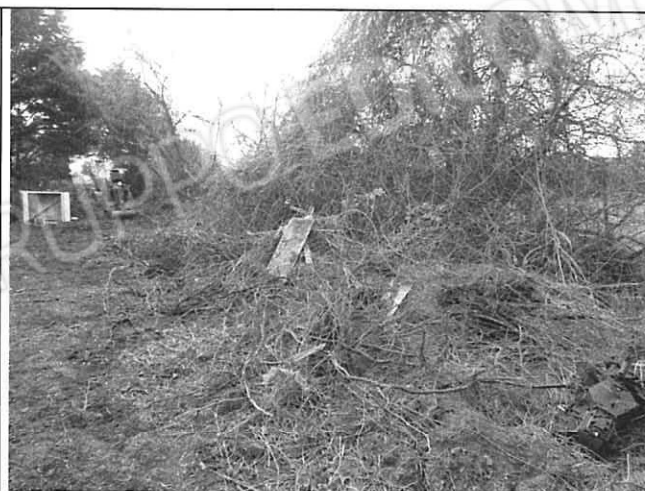
**Foto n°59:** Rovi e detriti ovunque
