## RAPPORTO FOTOGRAFICO

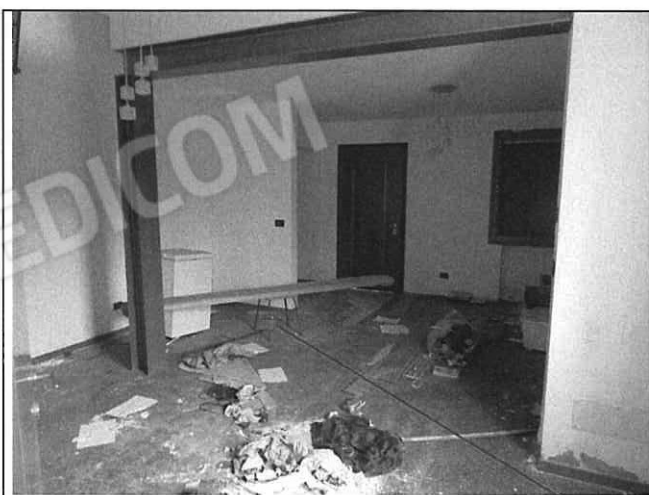
**Foto n°16:** Soggiorno – senza la scala in acciaio

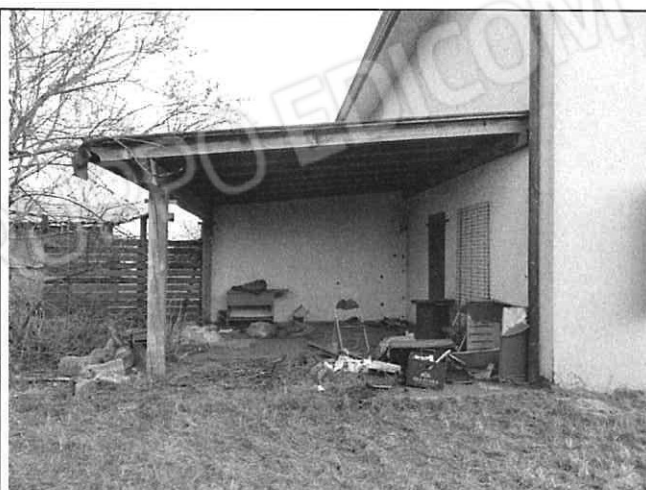
**Foto n°32:** Tettoia abusiva a nord

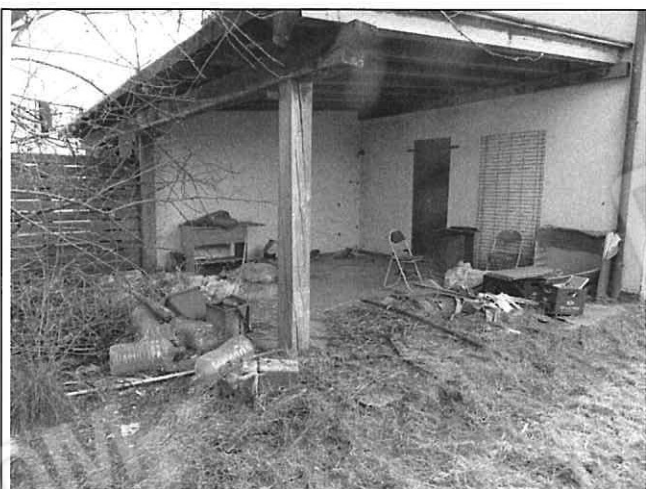
**Foto n°33:** Altra vista tettoia abusiva

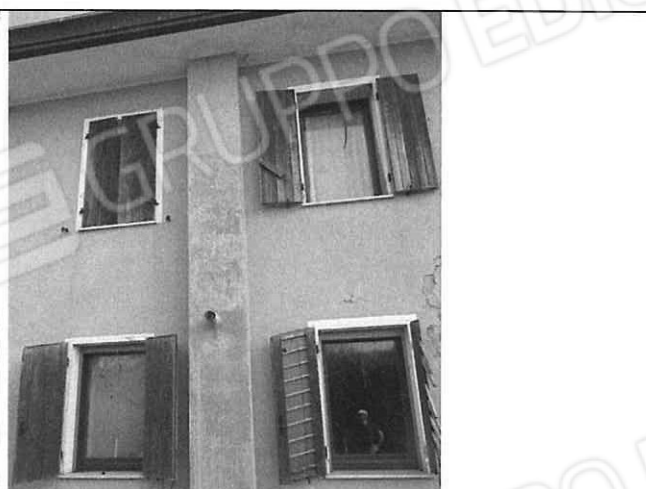
**Foto n°34:** Dettaglio del degrado degli scuri ad ovest

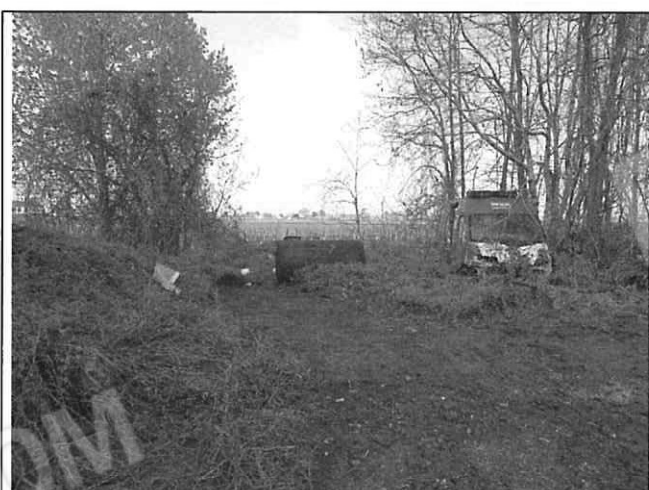
**Foto n°39:** Mapp. 394 verso nord ovest– altri rottami

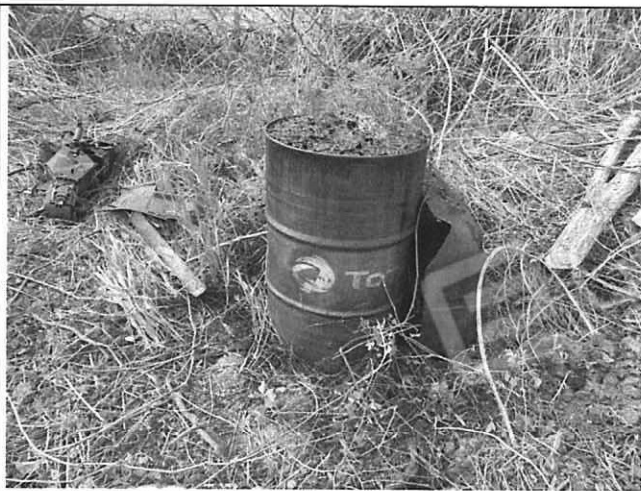
**Foto n°58:** Barile di olio da mandare a discarica

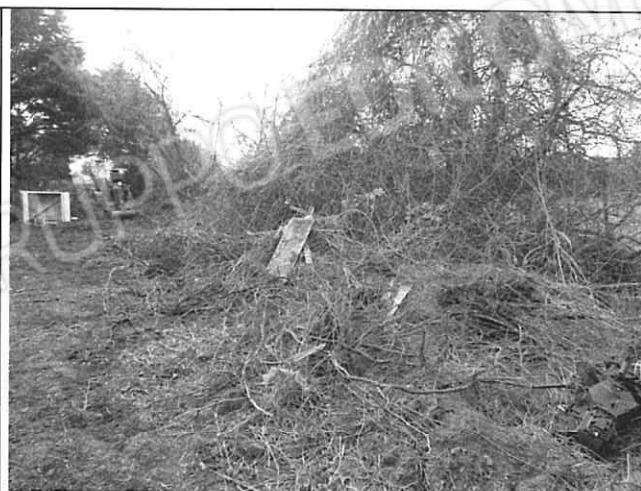
**Foto n°59:** Rovi e detriti ovunque
