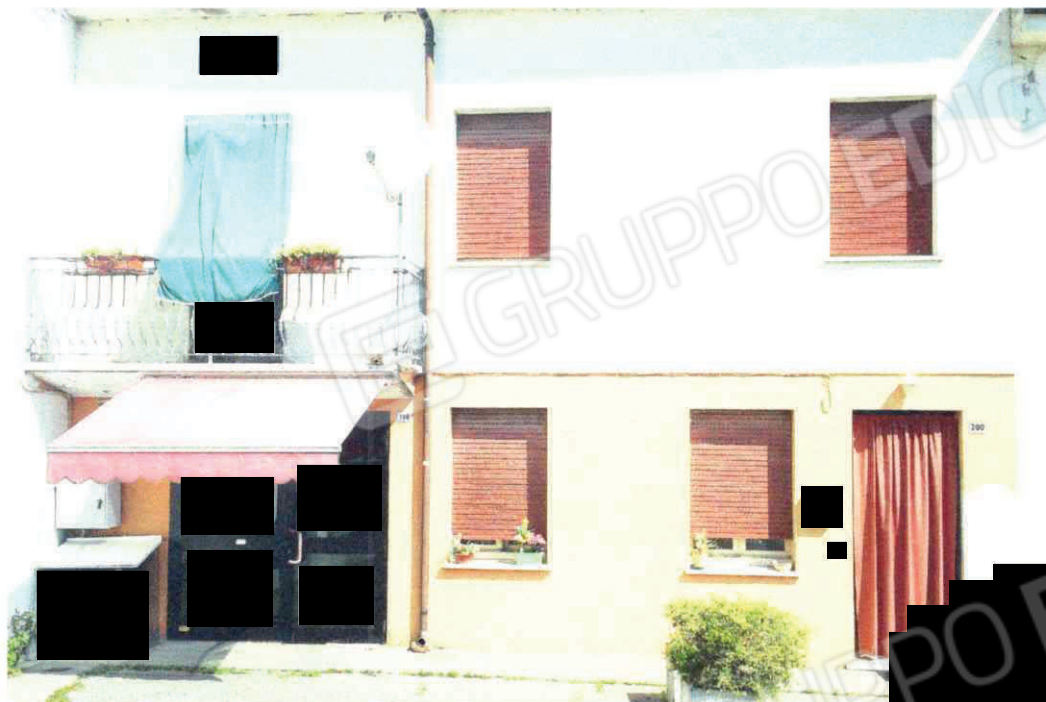
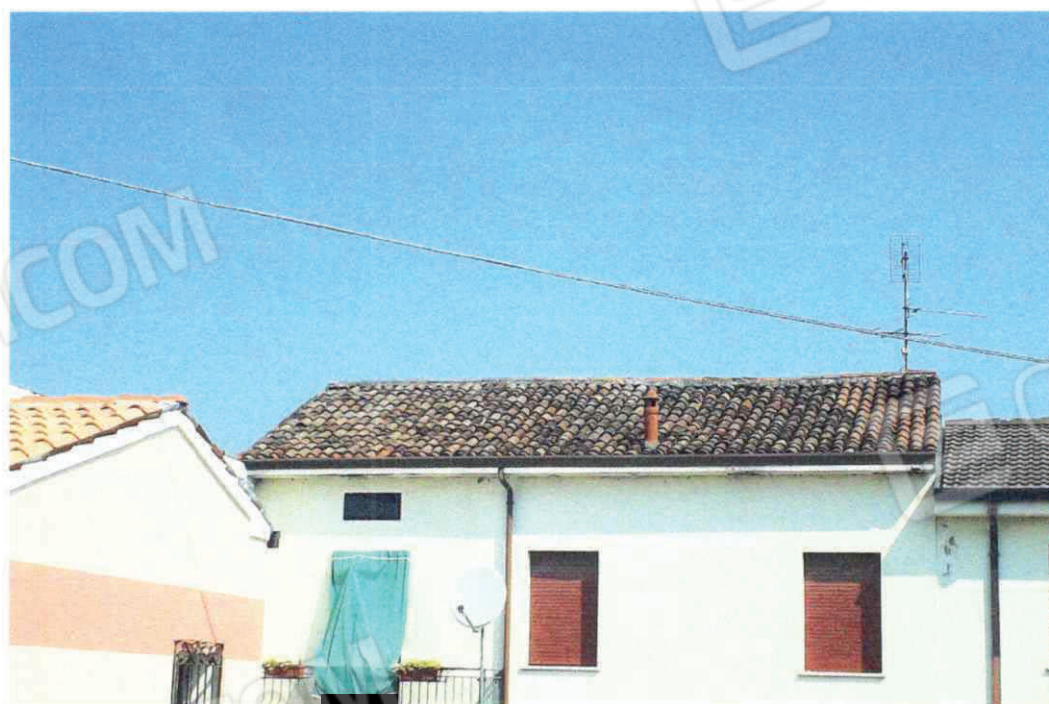
**Prospetto principale**  
**(Copertura che necessita di interventi di ripassatura)**

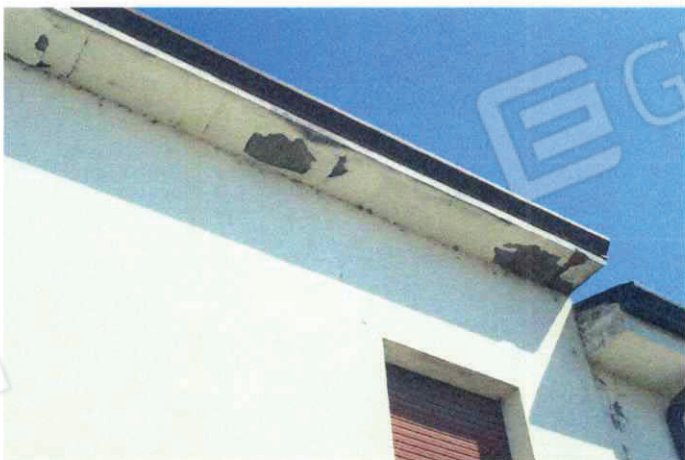
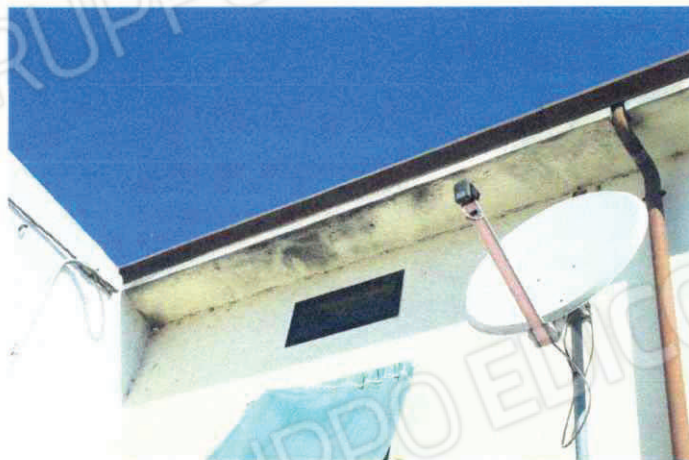
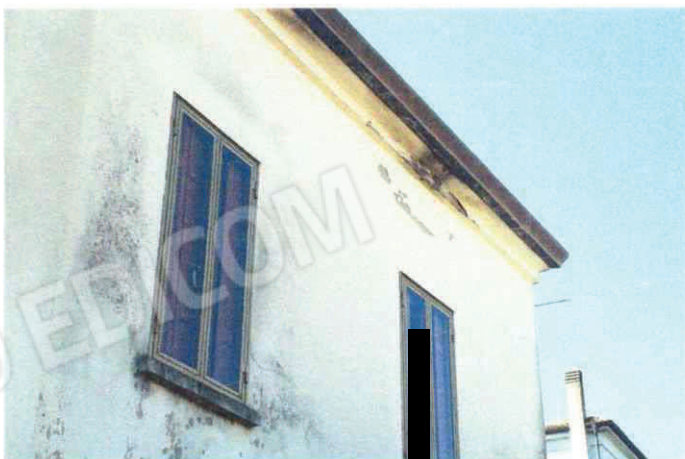
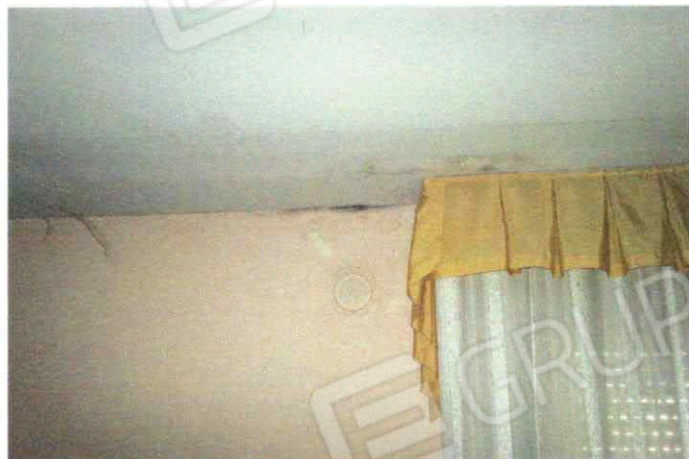
**Cornice del tetto parzialmente danneggiata e interni  
con segni di infiltrazioni di acqua meteorica**

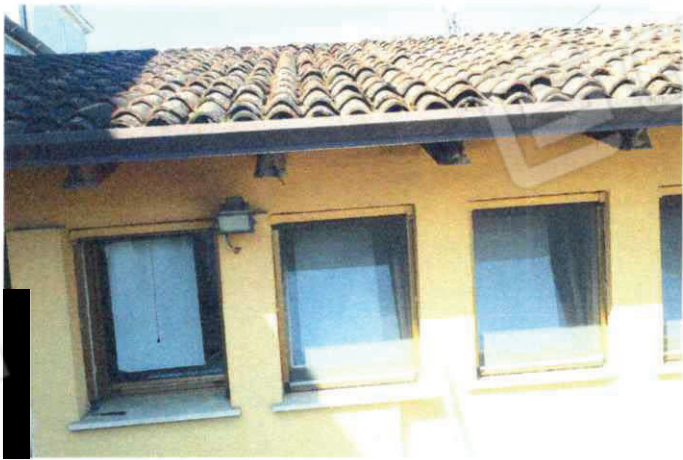
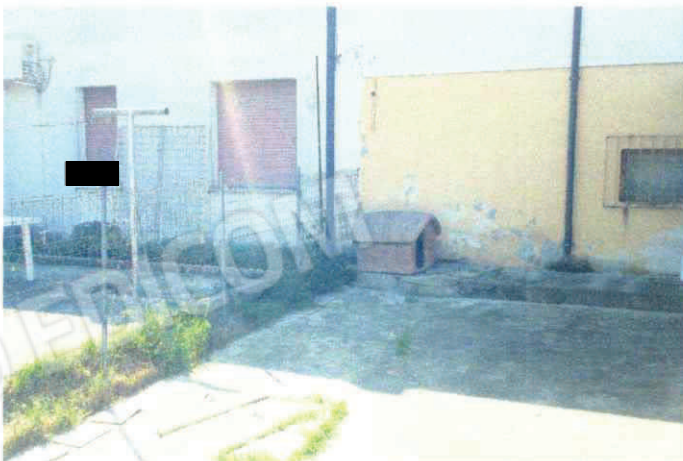
**Tetto del locale laboratorio (necessità di ripassatura)**  
**Cortile interno**

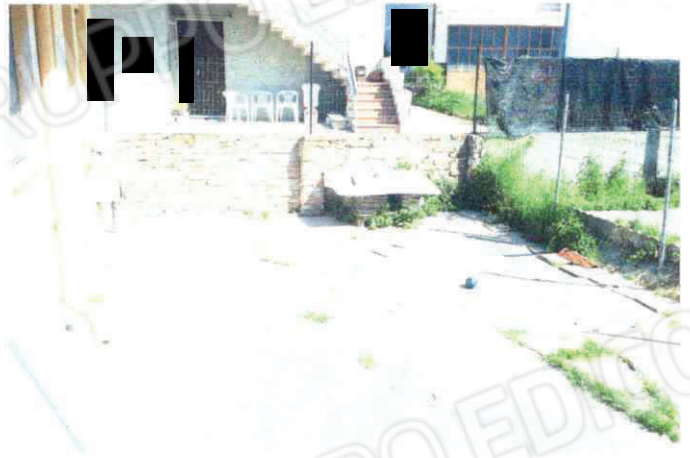
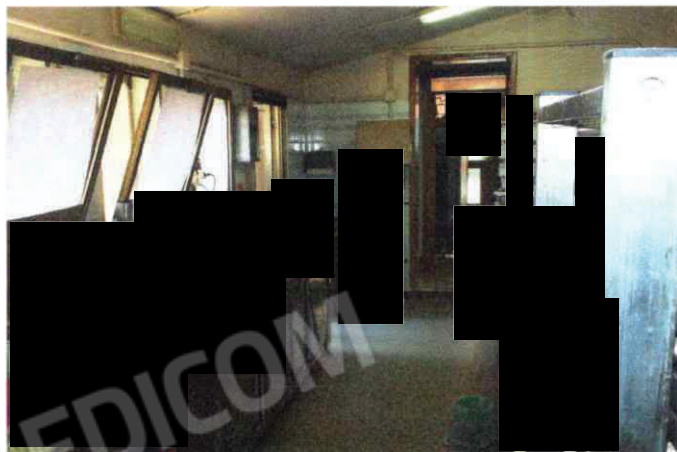
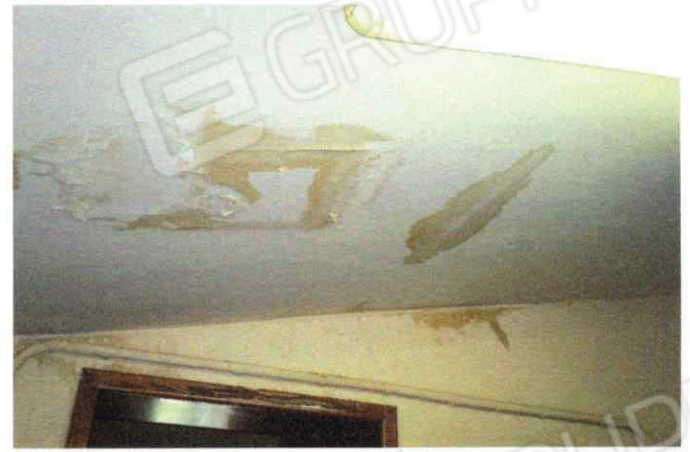
**Locale Laboratorio (Macchie sul soffitto a causa del coperto non efficiente)**
