Tribunale di Rovigo
PROCEDURA DI ESECUZIONE IMMOBILIARE

N° Gen. Rep. **200/2024**
data udienza ex art. 569 c.p.c.: 14-03-2025 ore 09:00

DOCUMENTAZIONE FOTOGRAFICA

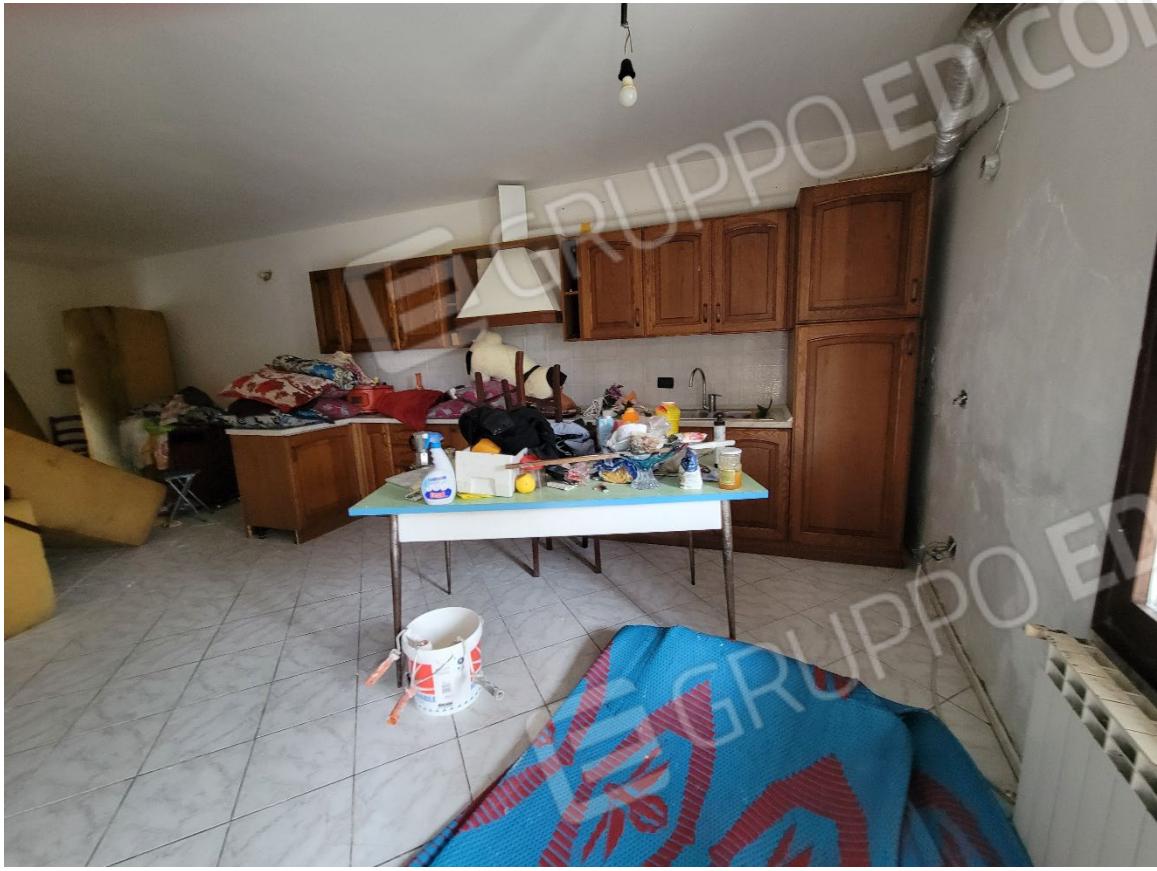
Figura 23 Porzione Nord piano terra, evidente risalita umidità

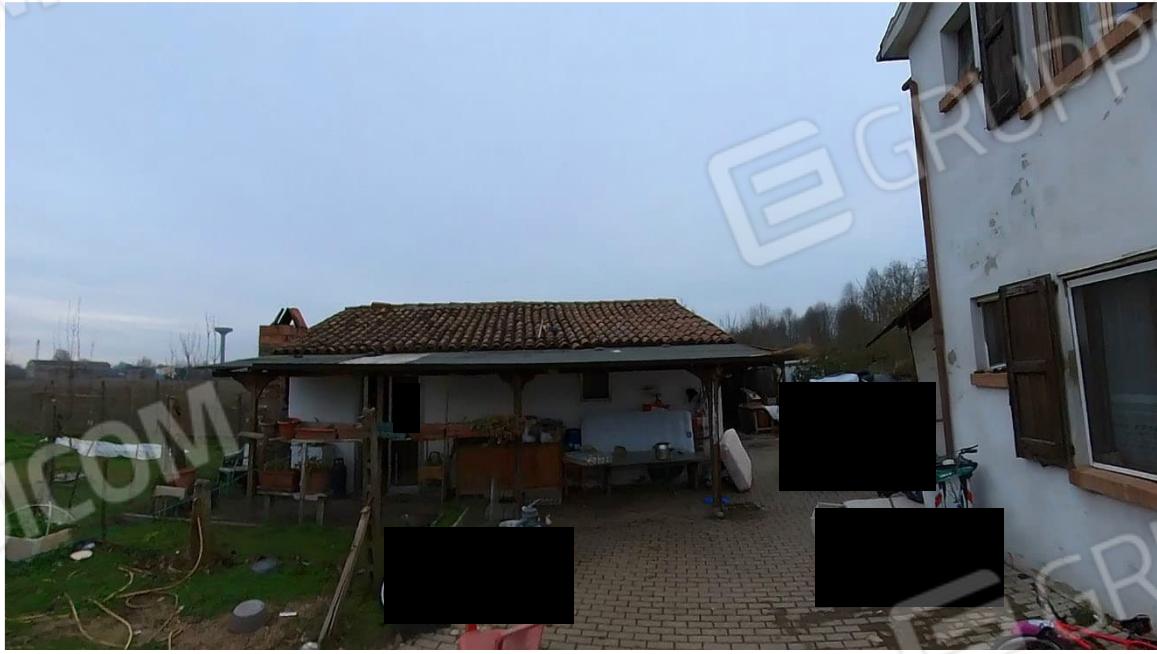
Figura 32 pertinenza ex garage, ora cantina + lavanderia, con porticato in legno da rimuovere

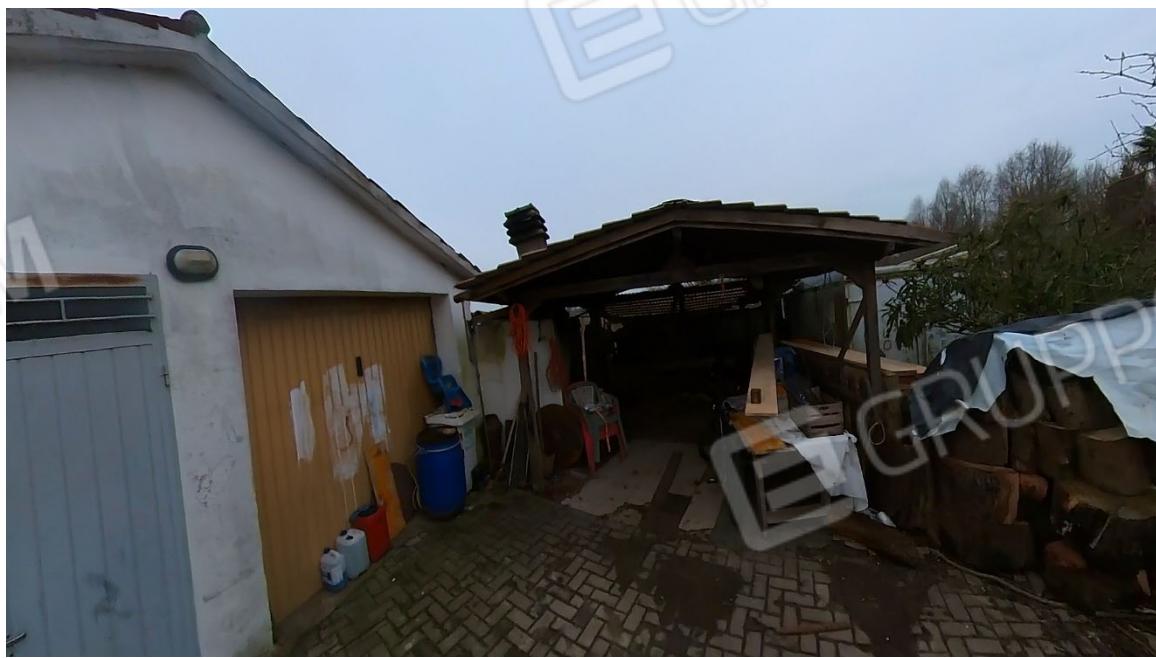
Figura 34 pertinenza ex garage, ora cantina + lavanderia e a destra tettoia abusiva da demolire
