Foglio foto ei 103 2025

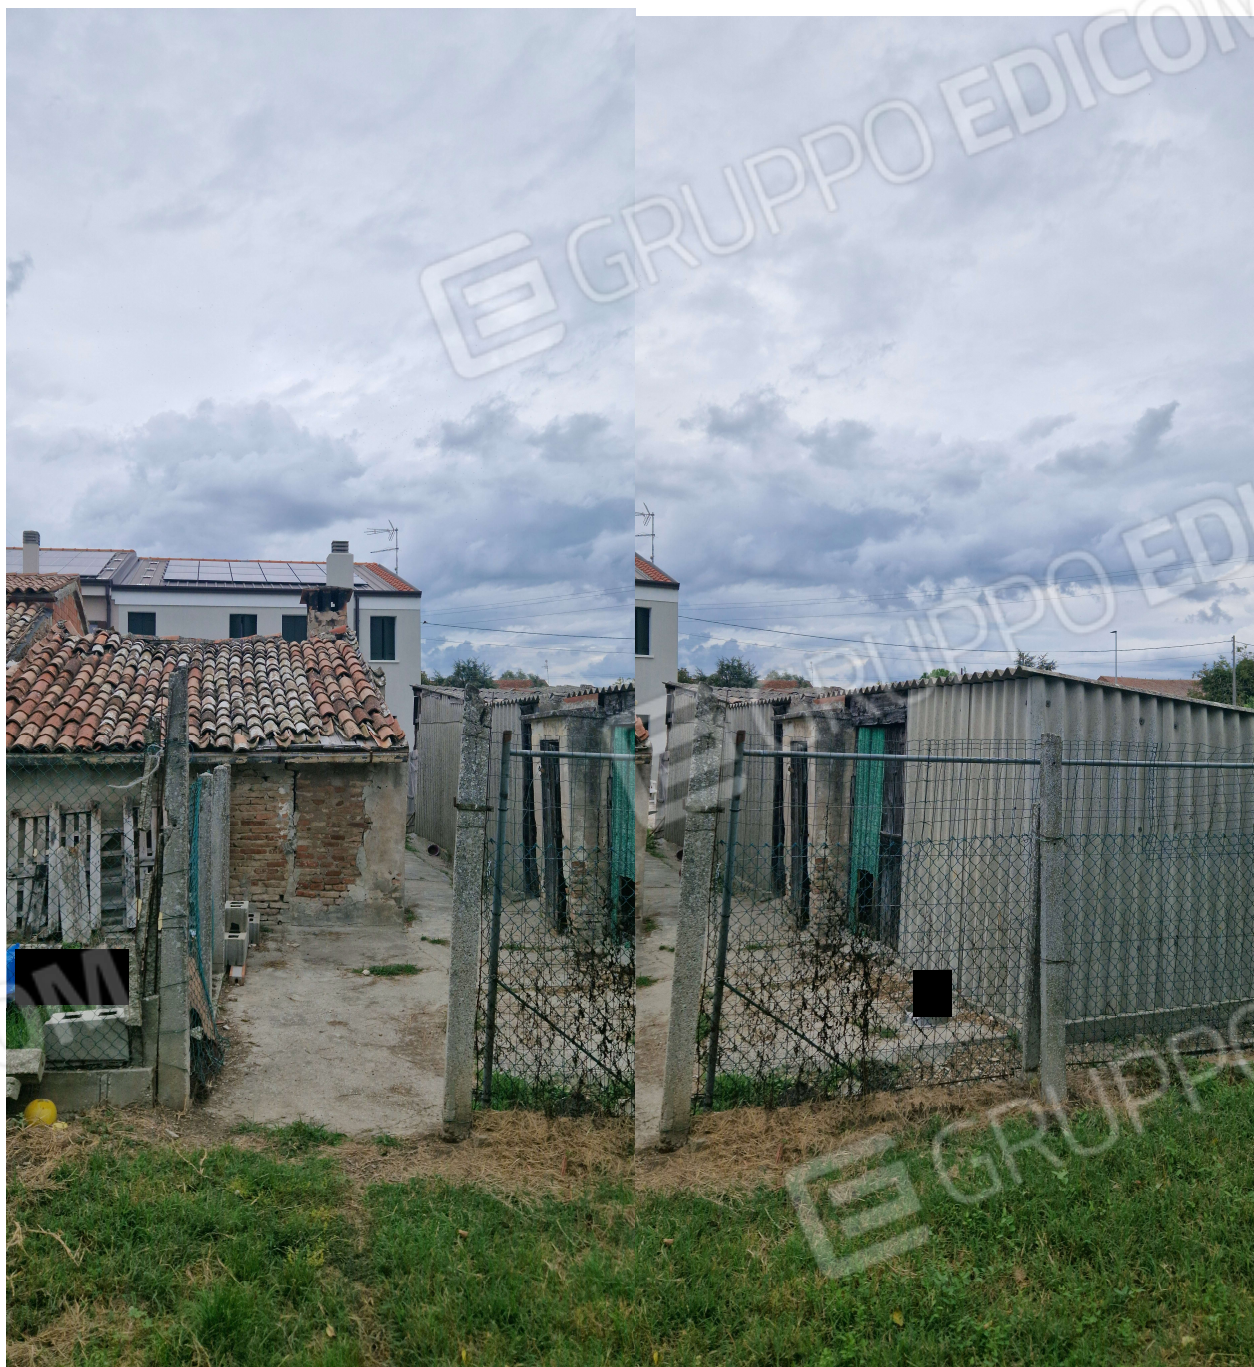
Particolare con possibile amianto
