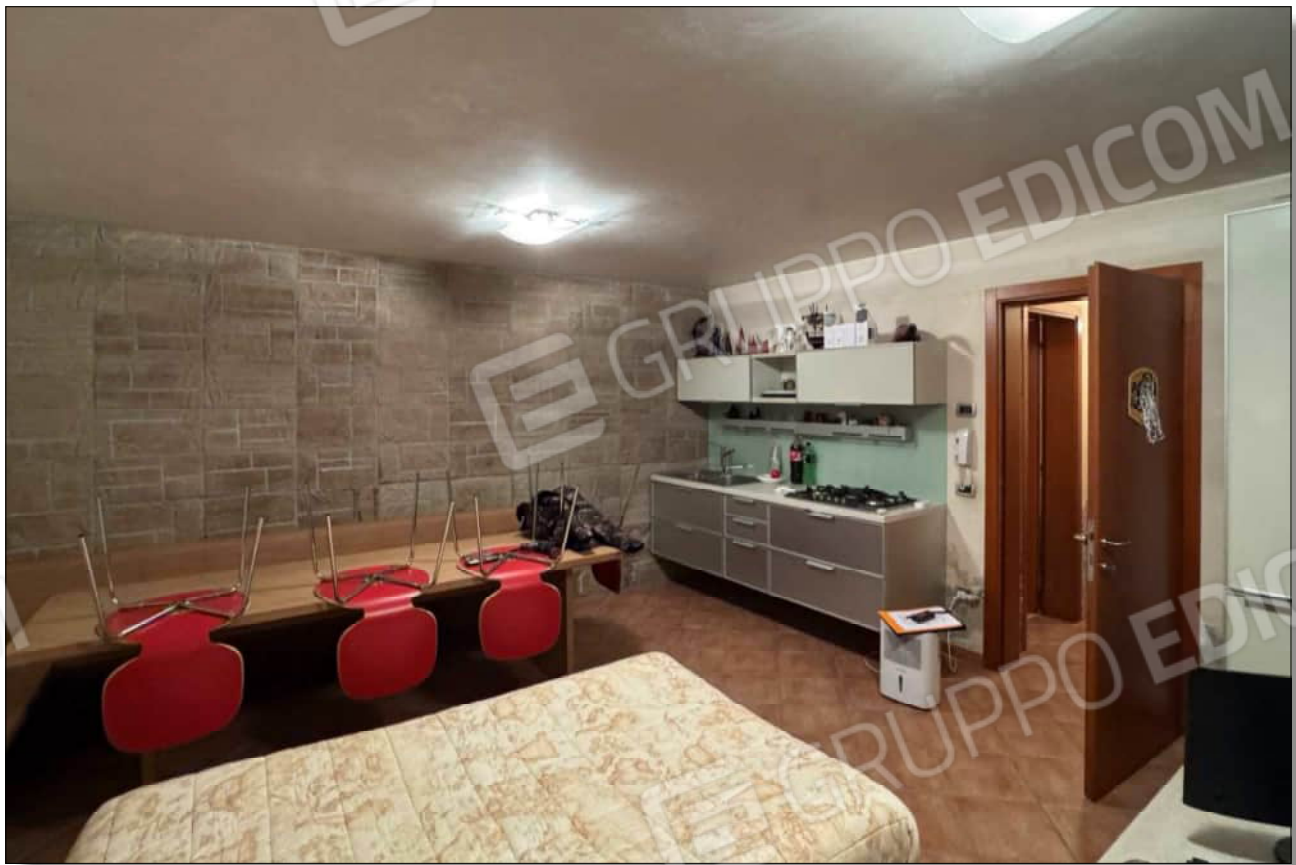
Foto n. 12) Vista della cantina usata impropriamente come taverna e camera del figlio

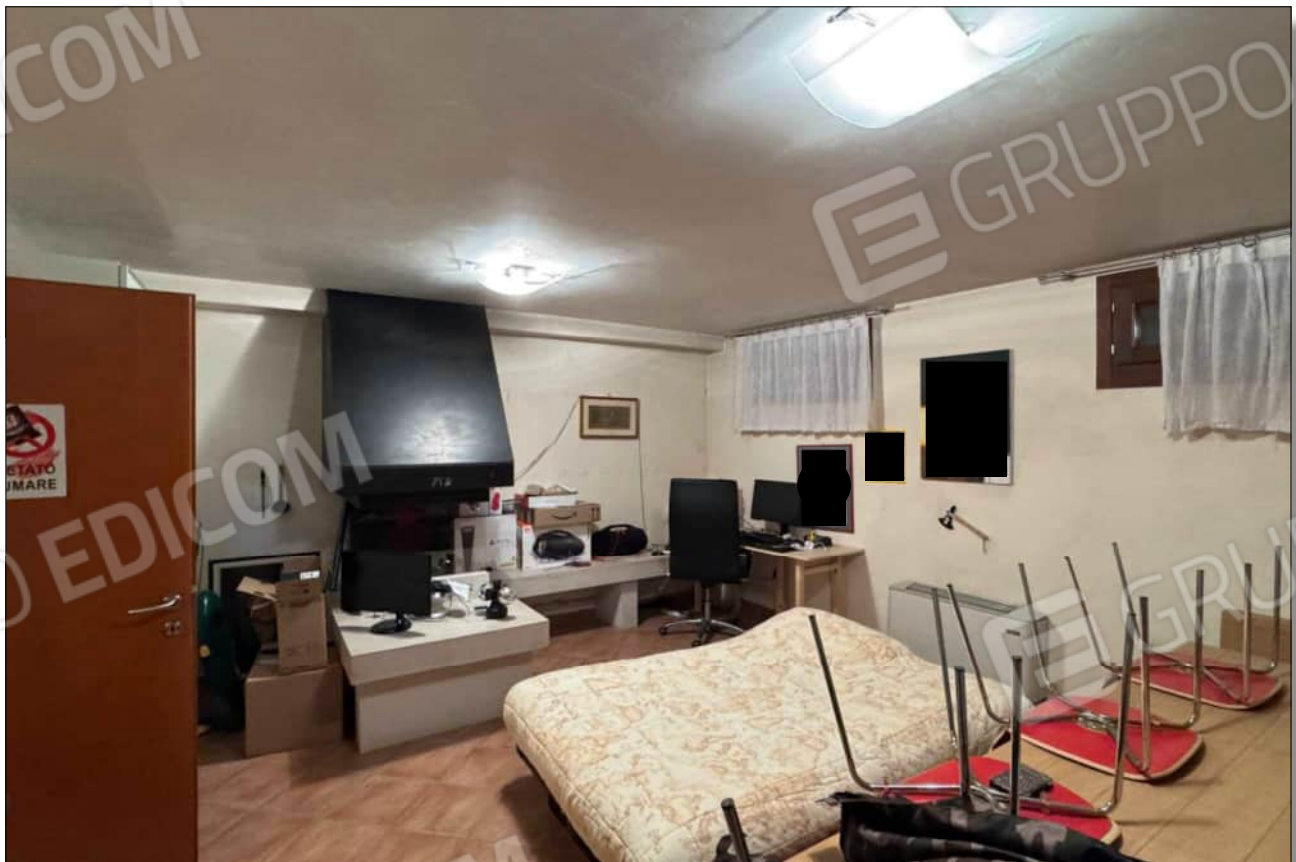
Foto n. 13) Vista della cantina usata impropriamente come taverna e camera del figlio

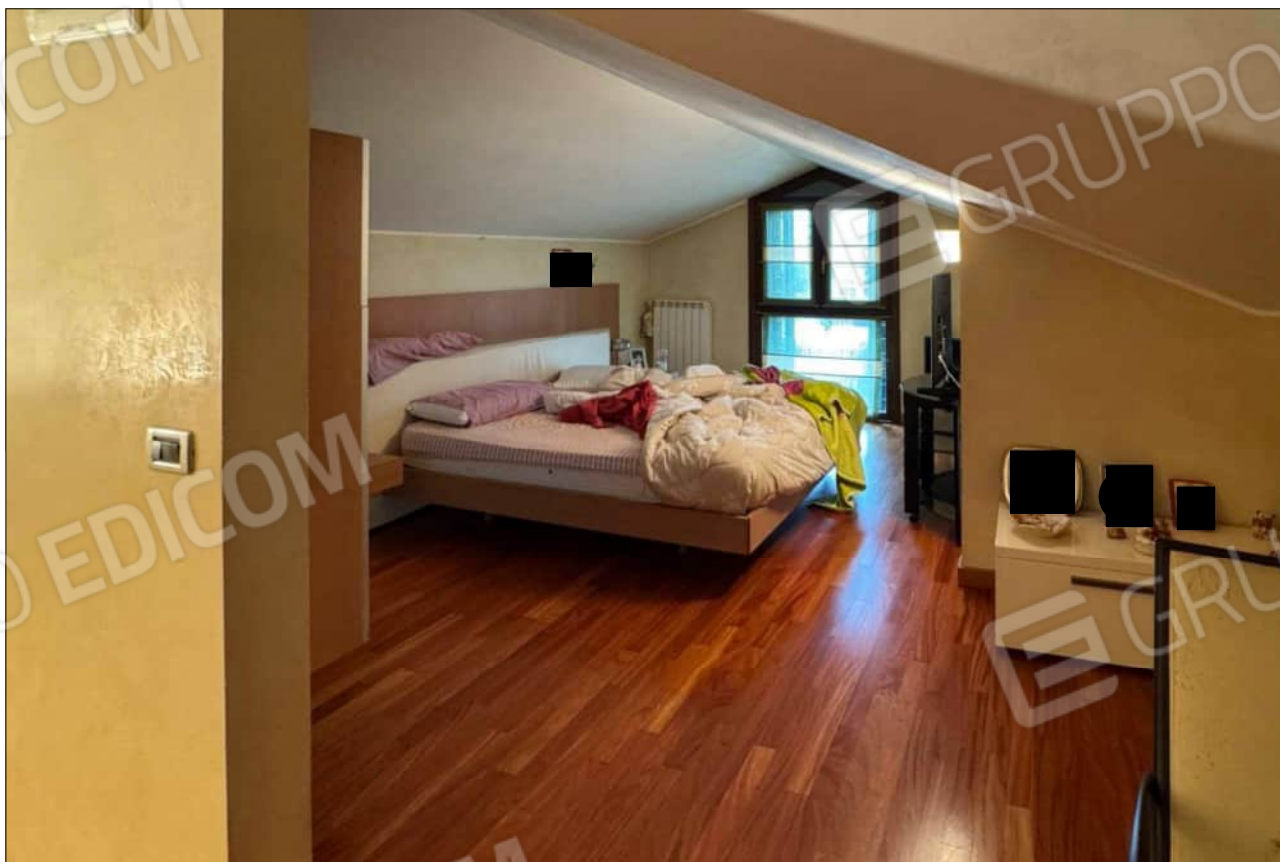
Foto n. 25) Vista della soffitta al piano sottotetto usata impropriamente come camera

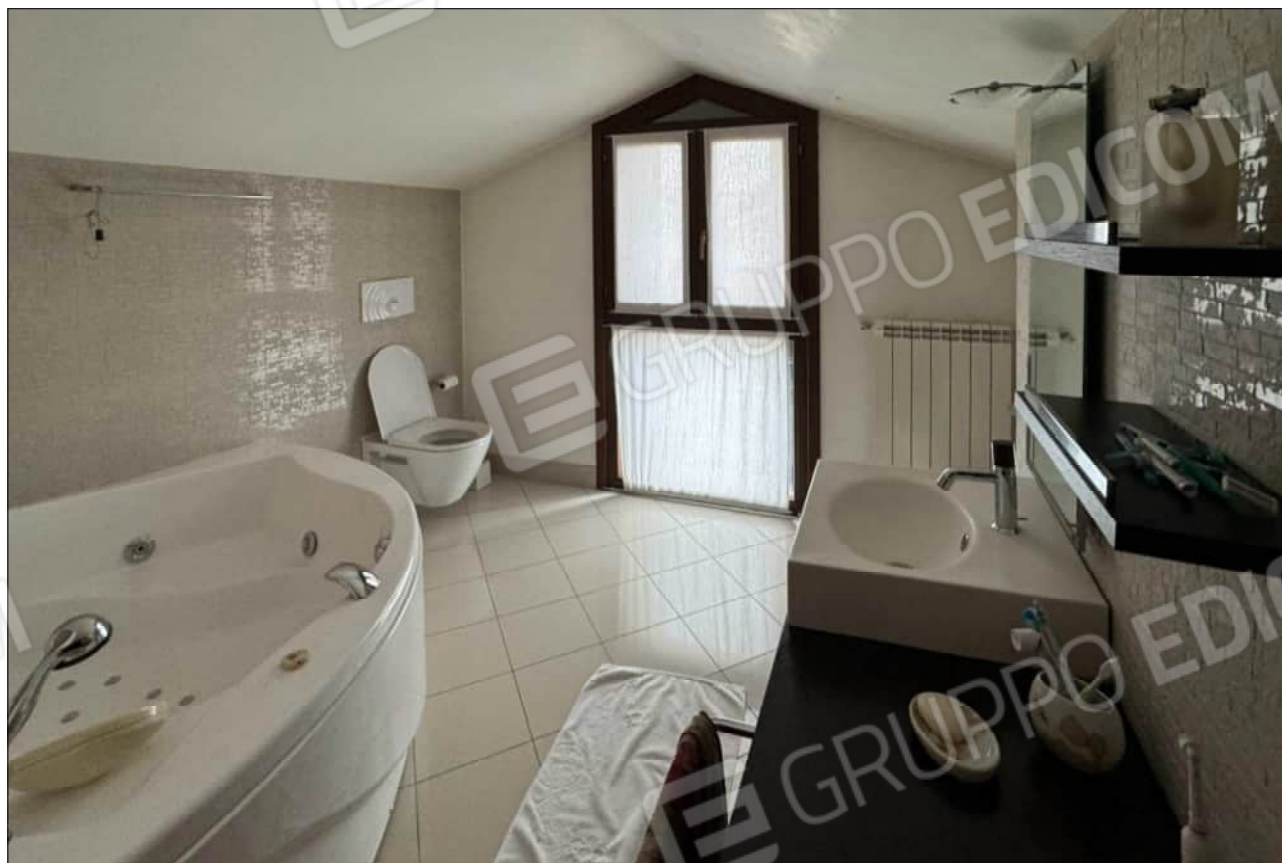
Foto n. 26) Vista della soffitta al piano sottotetto usata impropriamente come bagno

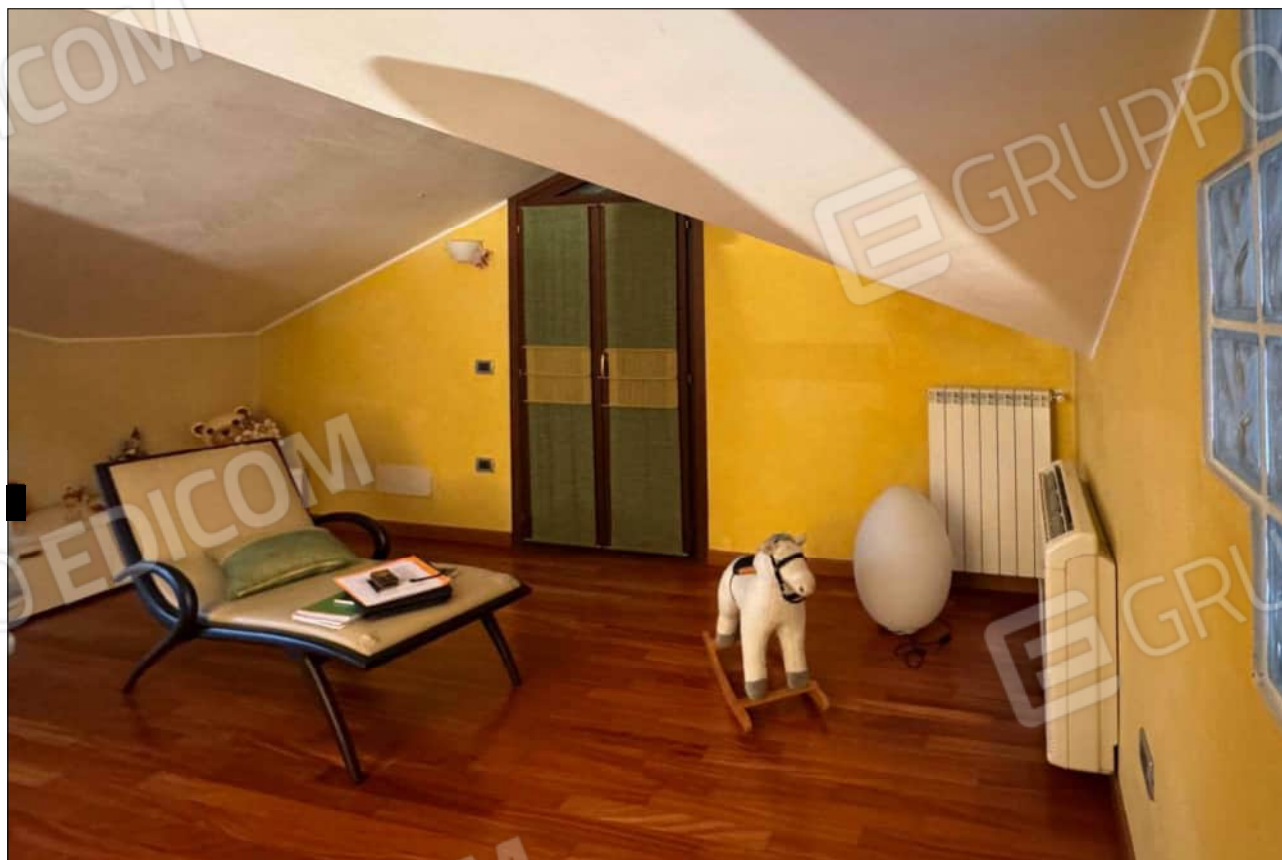
Foto n. 27) Vista della soffitta al piano sottotetto usata impropriamente come zona relax
