**TRIBUNALE CIVILE/PENALE DI VERONA**

**Causa Civile n° 569/2023 R.G.**

**RELAZIONE DI CONSULENZA TECNICA D'UFFICIO**

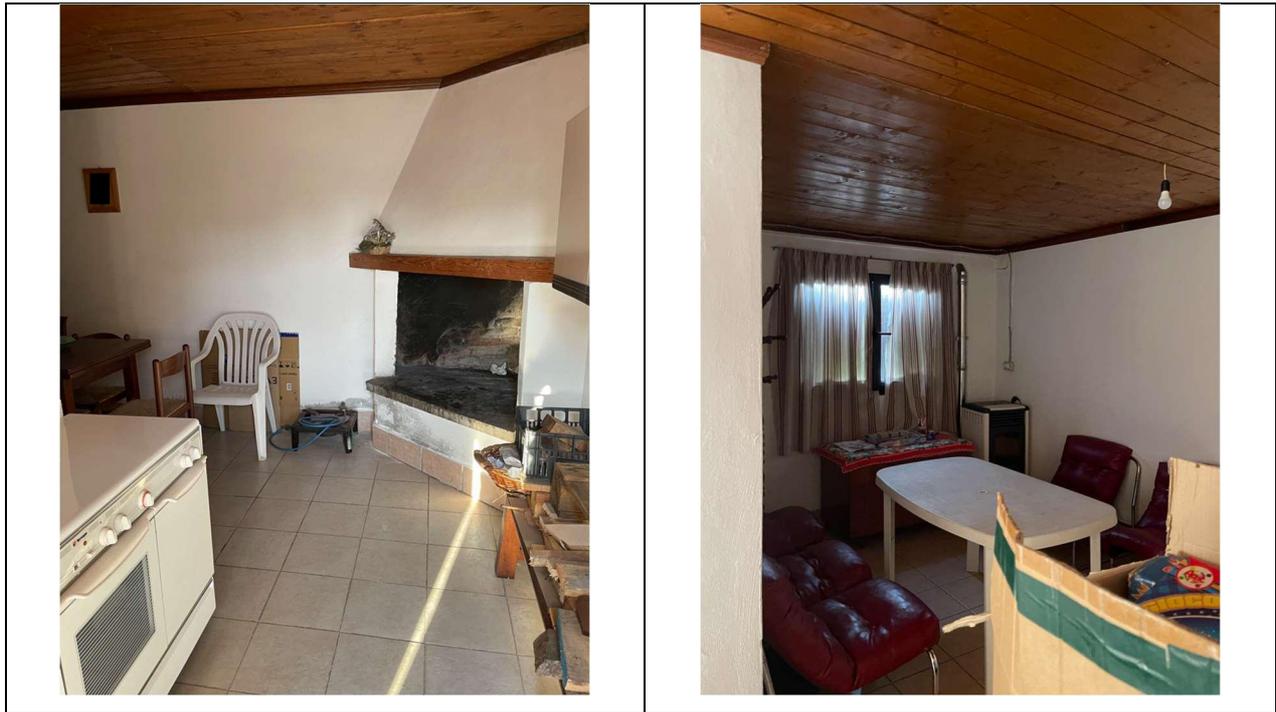
L'unità non è utilizzata come autorimessa e sono state rilevate difformità di distribuzione interna rispetto a quanto indicato sulla planimetria catastale e la stessa è di fatto collegata internamente all'unità identificata con la particella 56 sub 3 non oggetto della presente relazione.

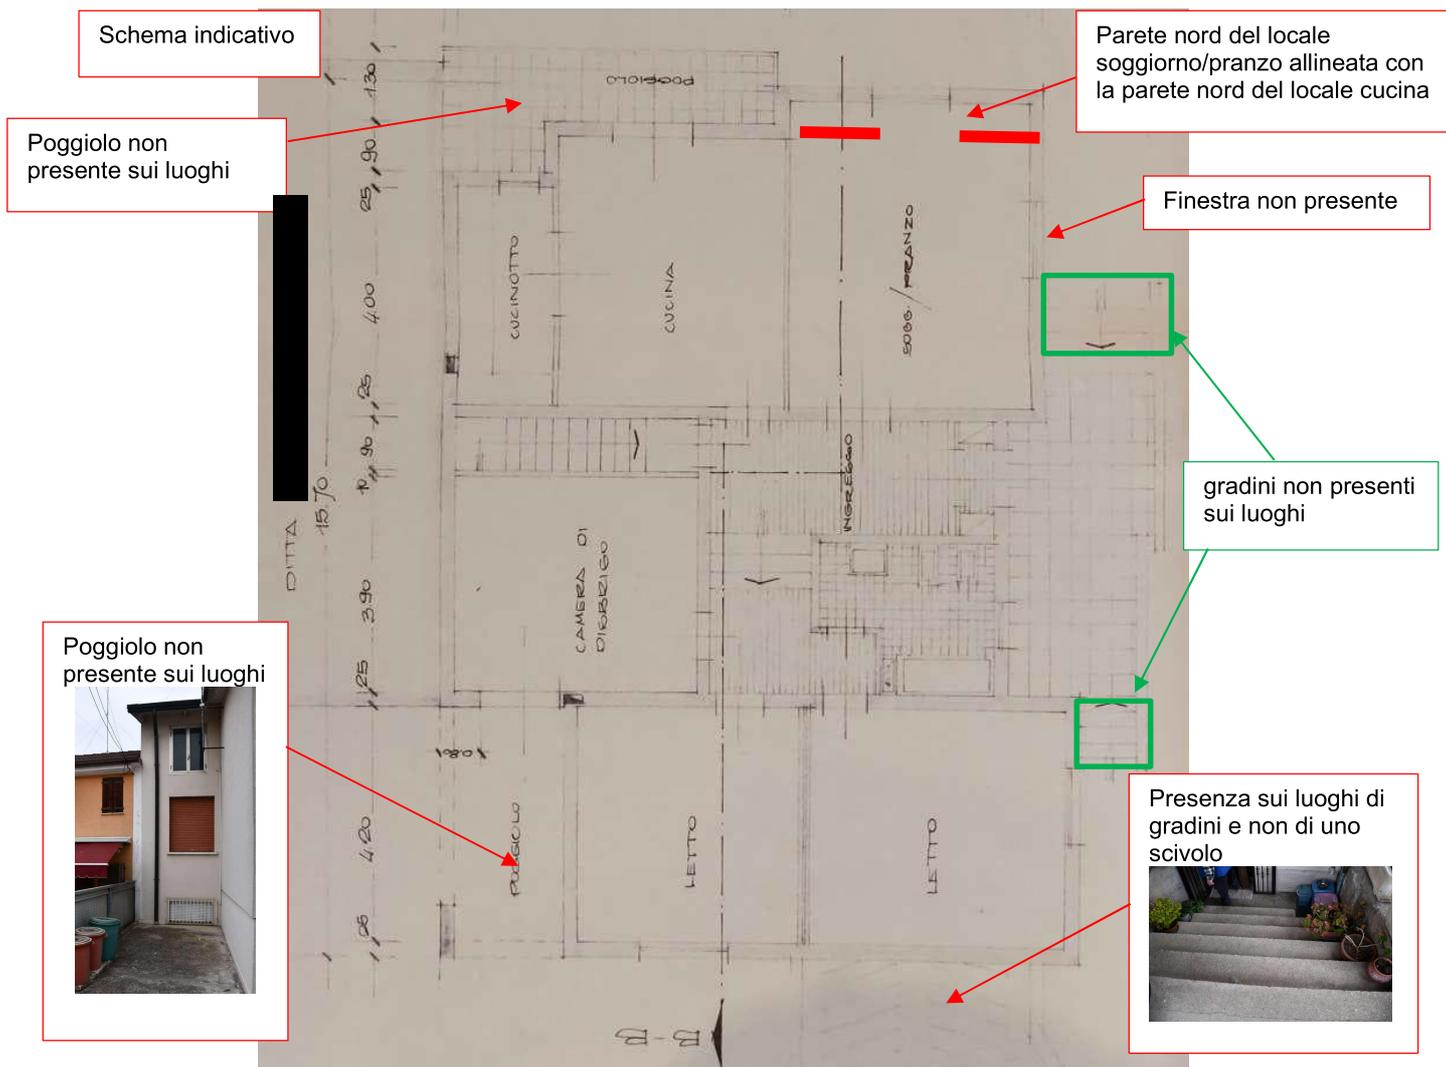
Rispetto a quanto indicato sulla tavola grafica allegata al Licenza di Costruzione 47/76, originaria pratica edilizia con la quale è stato edificato il fabbricato sono state riscontrate le seguenti difformità:

- gli scalini che consentono l'accesso al portico indicati sulla tavola grafica allegata alla Licenza del 1976 non sono presenti sui luoghi;
- il poggiolo raggiungibile dalla cucina rappresentato sulla tavola grafica allegata alla Licenza non è presente sui luoghi; sui luoghi in corrispondenza dell'area destinata a poggiolo sulla tavola grafica allegata alla Licenza vi è una pavimentazione senza parapetti;

- anche il poggiolo rappresentato sulla tavola grafica allegata alla Licenza nella parte sud-ovest dell'edificio non è presente sui luoghi;
- la sala da pranzo/soggiorno come rappresentata sulla tavola grafica allegata alla Licenza presenta una superficie superiore rispetto a quanto rilevato sui luoghi; in particolare il muro a nord risulta allineato con il muro nord del locale cucina; la conformazione del lato nord dell'edificio rispecchia quanto indicato sulla planimetria catastale della particella 56 sub 1;

- la finestra rappresentata sulla tavola grafica allegata alla Licenza nella camera da letto a sud-ovest non è presente sui luoghi;

- nella zona di accesso al piano seminterrato viene indicata uno scivolo carraio mentre sui luoghi è stata rilevata la presenza di gradini per accedere al piano seminterrato dall'area comune sub 7;
- la porta tra il soggiorno e l'ingresso presenta una larghezza maggiore rispetto a quanto indicato sulla tavola grafica allegata alla Licenza di Costruzione.

Si riporta di seguito l'estratto della tavola grafica allegata alla Licenza di costruzione del 1976 con evidenziale le difformità rilevate:

**Si dovrà procedere ad una sistemazione complessiva della situazione amministrativa dell'edificio adibito ad abitazione con rappresentazione corretta dello stato dei luoghi, soprattutto per quanto riguarda gli spazi posti al piano seminterrato.**

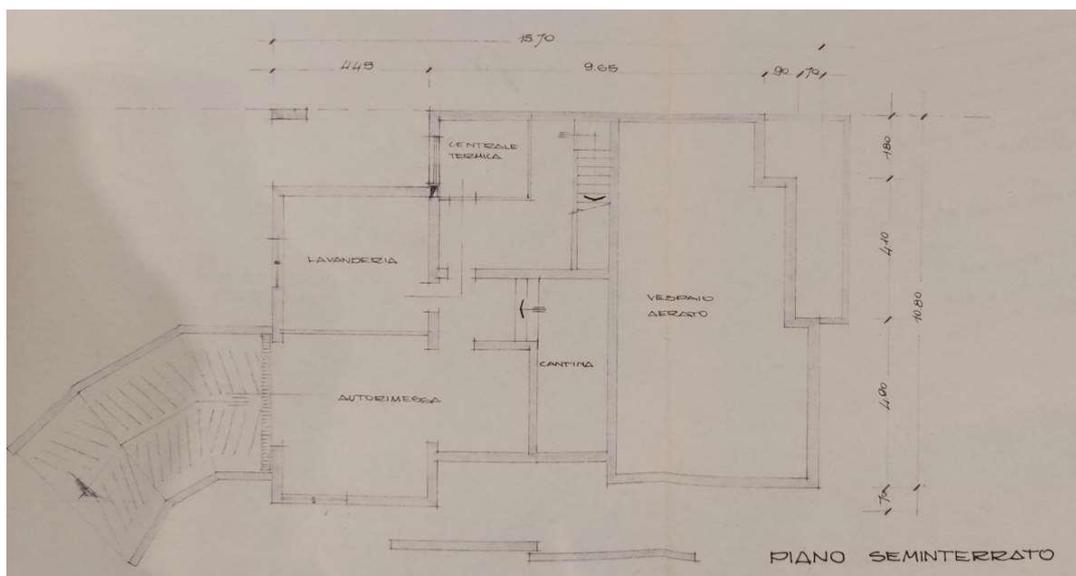
Il piano seminterrato dell'abitazione è rappresentato sulle tavole grafiche allegata alla Licenza di Costruzione n. 47/76 del 1976 e lo stesso è raffigurato con una superficie superiore a quanto effettivamente presente sui luoghi; dalla tavola grafica emerge che lo stesso abbia una estensione pari a quella dell'abitazione del piano terra.

Si riporta di seguito l'estratto della tavola grafica allegata alla Licenza del 1976 sulla quale viene rappresentato il piano seminterrato:

Sulla tavola grafica viene inoltre rappresentato uno scivolo carraio, il quale non è stato rilevato sui luoghi.

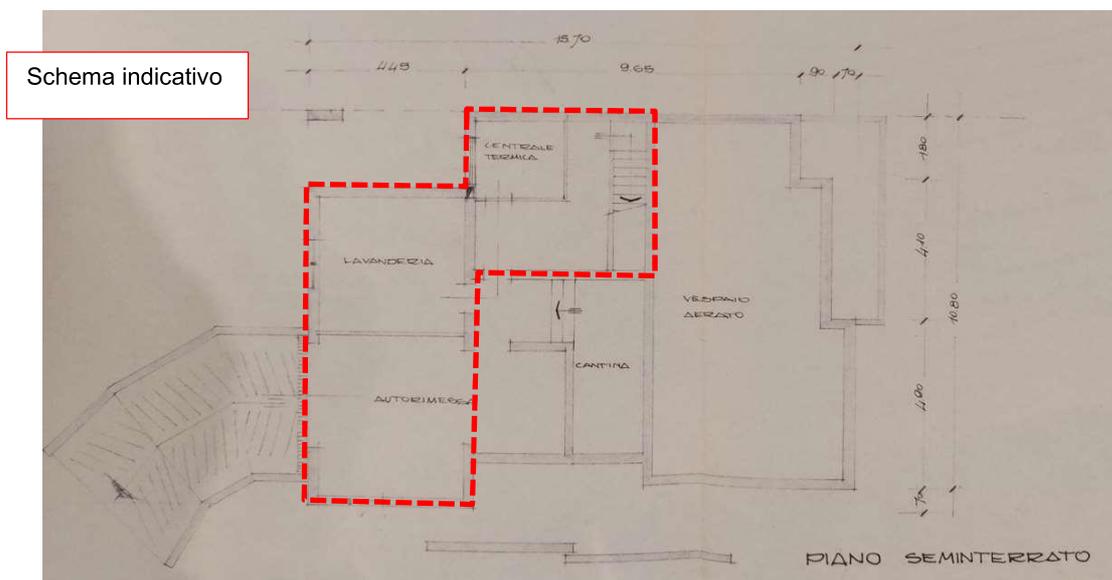
Schema indicativo

Rispetto a quanto emerso durante il sopralluogo e dalle misurazioni effettuate si riporta di seguito uno schema che rappresenta indicativamente la superficie attualmente presente sui luoghi al piano seminterrato:

Si tratta di una ricostruzione da intendersi “indicativa” che consente di meglio comprendere l’estensione attuale del piano seminterrato rispetto a quanto indicato sulla tavola grafica allegata alla Licenza Edilizia del 1976 che di fatto è l’unica pratica messa a disposizione dallo scrivente che rappresenta il piano interrato dell’abitazione.

La distribuzione interna della parte attualmente presente è difforme rispetto a quella riportata sul progetto.

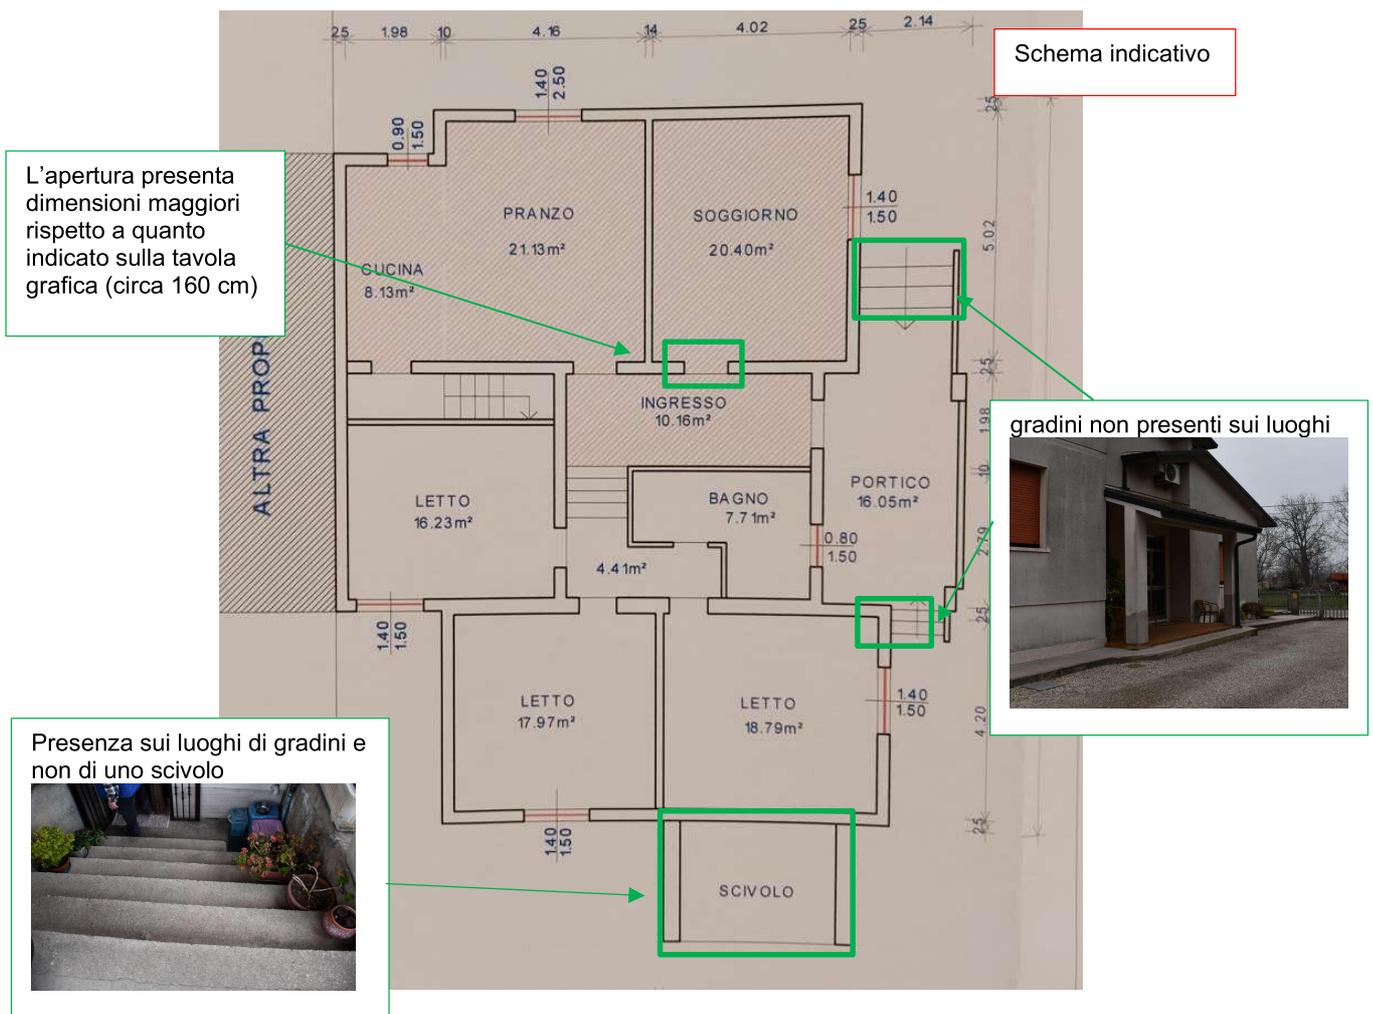
In ordine alla CILA vi sono le seguenti difformità:

- gli scalini che consentono l'accesso al portico indicati sulla tavola grafica allegata alla CILA non sono presenti sui luoghi, gli scalini sono rappresentati anche sulla tavola grafica dell'originaria Licenza del 1976;
- nella zona di accesso al piano seminterrato viene indicata una zona con la dicitura "scivolo" mentre sui luoghi è stata rilevata la presenza di gradini;
- la porta tra il soggiorno e l'ingresso presenta una larghezza maggiore rispetto a quanto indicato sulla tavola grafica allegata alla CILA;
- la distribuzione interna dei locali è conforme con a quanto rappresentato sulla tavola grafica allegata alla CILA.

Si riporta di seguito l'estratto della tavola grafica allegata alla CILA con l'indicazione delle difformità rilevate:

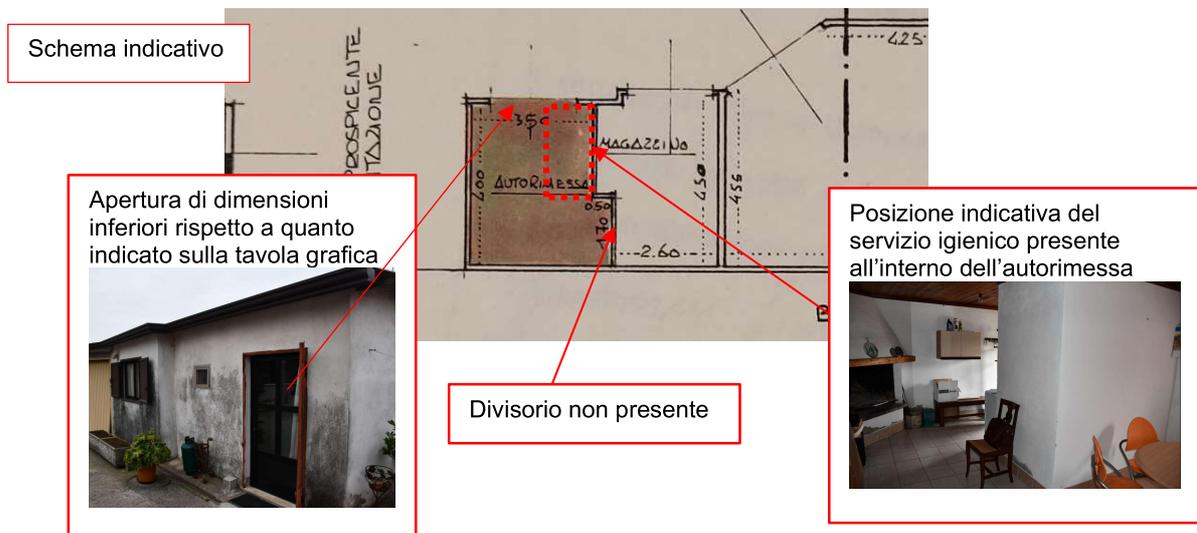
Il fabbricato è stato originariamente oggetto di Concessione edilizia in sanatoria 322/2258/1 del 25.02.1991 e allo stato non risulta conforme a quanto indicato sulle tavole grafiche allegate alla Sanatoria ed in particolare:

- allo stato attuale l'ingresso all'unità è di dimensioni inferiori rispetto a quanto indicato sulla tavola grafica;
- sui luoghi è presente un servizio igienico all'interno dell'unità che non è indicato sulla tavola grafica;
- l'unità è collegata direttamente con il magazzino attiguo e non è stata rilevata la presenza del divisorio rappresentato tra le due unità sulla tavola grafica della Sanatoria;
- al momento del sopralluogo l'unità non era utilizzata come autorimessa; inoltre la dimensione inferiore della porta non consente l'accesso ad autovetture e automezzi.

Si riporta di seguito l'estratto della tavola grafica allegata alla Sanatoria.

La posizione del servizio igienico rilevato all'interno dell'unità è da intendersi indicativa; infatti lo stesso potrebbe occupare anche parte della superficie dell'unità immobiliare adibita a magazzino e situata in aderenza all'unità oggetto di valutazione.

Per la regolarizzazione amministrativa e/o sistemazione delle unità può essere prevista una spesa di € 25.000,00 con la precisazione che, se le difformità non verranno sanate, si dovrà procedere alla rimessa in pristino dei luoghi conformemente all'ultimo stato autorizzato e alla situazione dei luoghi; per tale intervento può essere utilizzato l'importo della eventuale sanatoria.

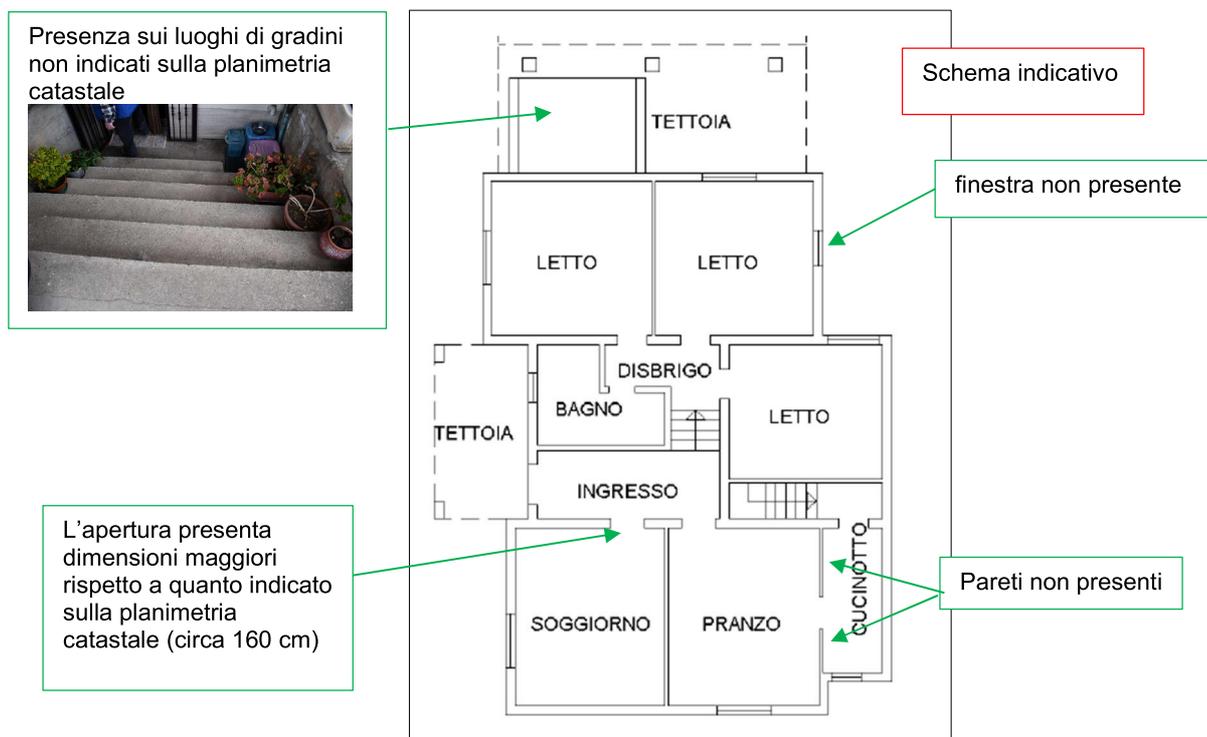
- abitazione **particella 56 sub 1** – piano terra
  - nella zona di accesso al piano seminterrato, sotto la tettoia presente sulla facciata su dell'edificio, sui luoghi è stata rilevata la presenza di gradini non indicati sulla planimetria catastale;
  - la porta tra il soggiorno e l'ingresso presenta una larghezza maggiore rispetto a quanto indicato sulla planimetria catastale;
  - la parete divisoria tra il locale "cucinotto" e il locale "pranzo" non è presente sui luoghi;
  - la finestra presente nella camera da letto a sud-ovest non è presente sui luoghi.

Si riporta di seguito l'estratto della planimetria catastale con l'indicazione delle difformità rilevate:

Per la regolarizzazione catastale, visto quanto sopra indicato, appare ragionevole indicare un importo pari a € 5.000,00 che comprende la redazione di rilievi, redazione di elaborato planimetrico e nuove planimetrie catastali.

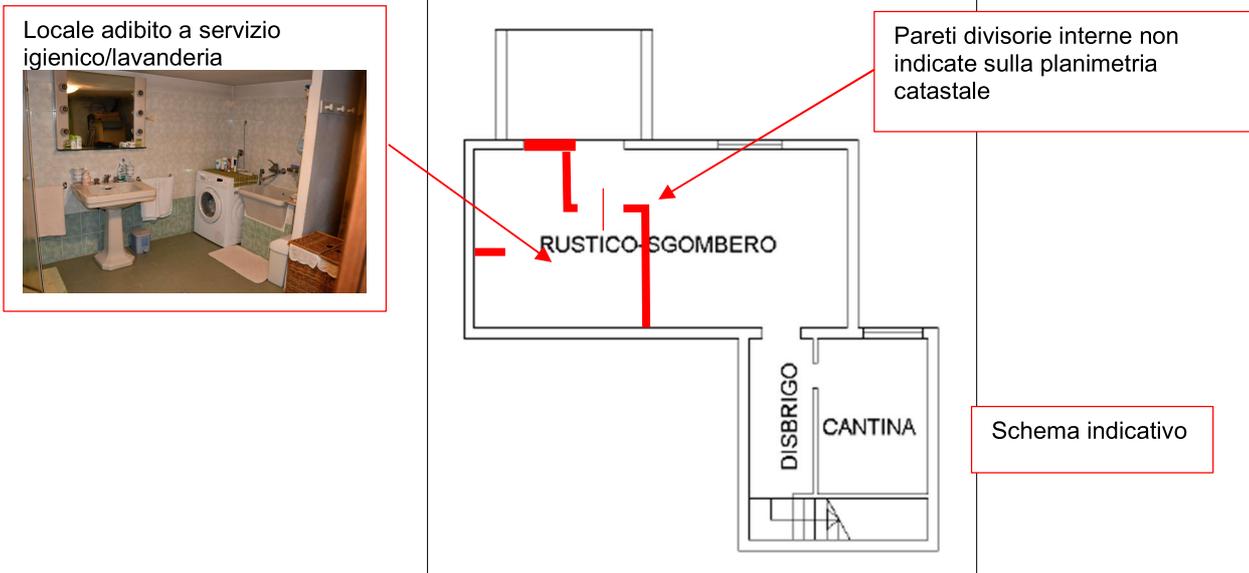
- abitazione **particella 56 sub 1** – piano seminterrato
  - la porta di accesso al piano seminterrato attraverso i gradini presenti sotto la tettoia è di dimensioni inferiori rispetto a quanto indicato sulla planimetria catastale;
  - nella del locale "rustico-sgombero" sono presenti dei divisori non indicati sulla planimetria catastale con i quali sono stati ricavati due locali distinti tra cui un servizio

igienico/lavanderia;

Si riporta di seguito l'estratto della planimetria catastale con l'indicazione delle difformità rilevate:

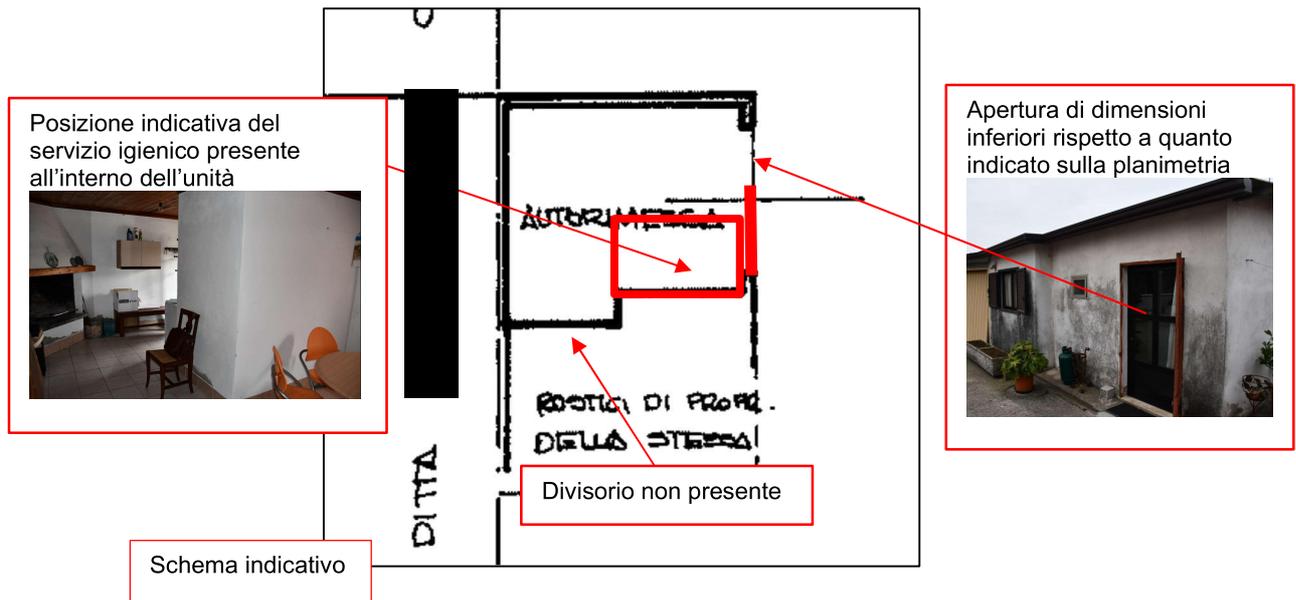
- allo stato attuale l'ingresso all'unità è di dimensioni inferiori rispetto a quanto indicato sulla planimetria catastale;
- sui luoghi è presente un servizio igienico all'interno dell'unità non indicato sulla planimetria catastale;
- l'unità è collegata direttamente con l'unità attigua e non è stata rilevata la presenza del divisorio rappresentato tra le due unità sulla planimetria catastale;
- al momento del sopralluogo l'unità non era utilizzata come autorimessa.

Si riporta di seguito l'estratto della planimetria catastale con indicate le difformità rilevate:
