allegato n. **E.13**

## **Fotografie degli esterni**

*scatti del 17 Giugno 2025*

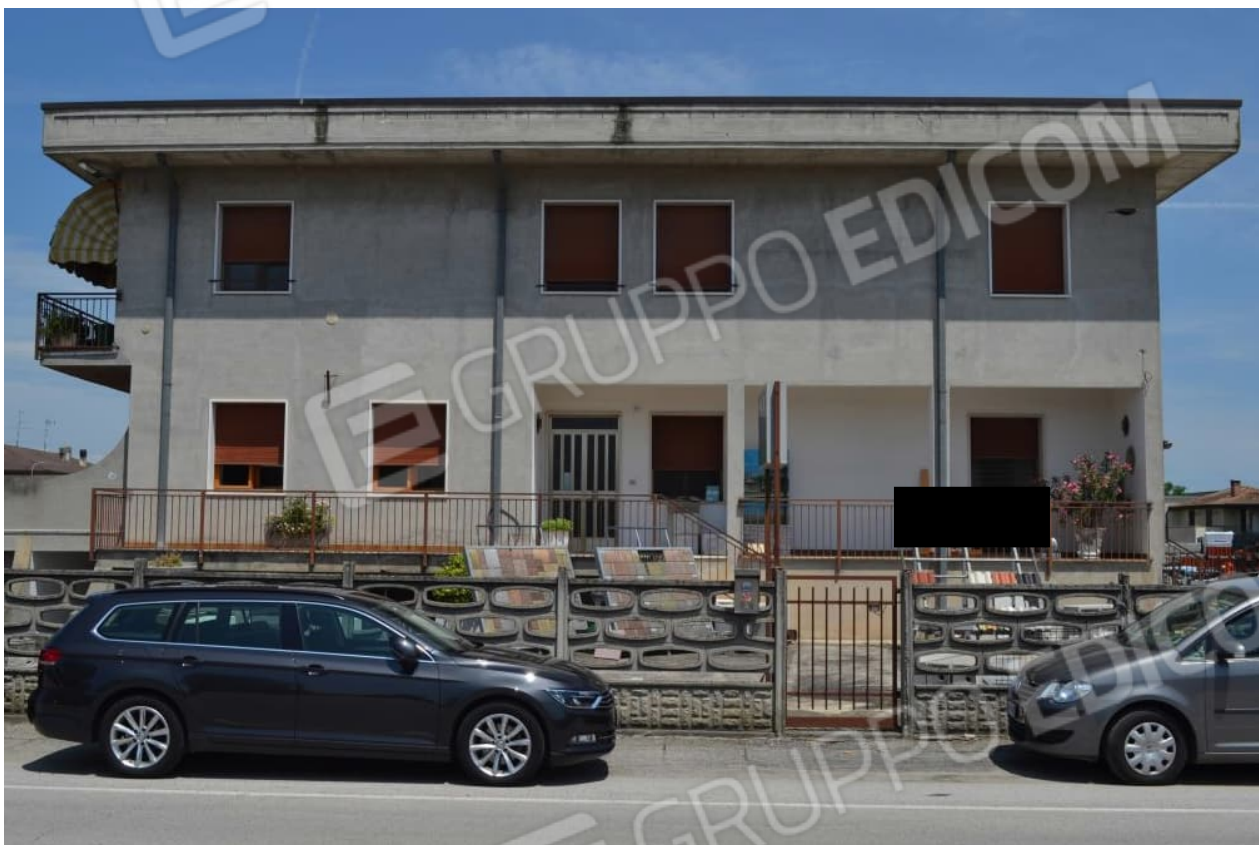
**foto 1** – m.n. 93 (visto da sud dalla via Caduti sul Lavoro) – Il lotto unico consta di n. 3 unità, costituite dagli uffici di un esercizio commerciale, da una taverna e da un ente urbano non edificato, situate nell'ambito di un compendio multiproprietà sul lato nord di una strada interna in zona industriale. L'insediamento si compone di nove unità disposte su due piani e mezzo f.t., localizzate nella periferia meridionale del centro di Isola della Scala. I beni pignorati si trovano al rialzato (uffici), al seminterrato (taverna) e al piano terra.

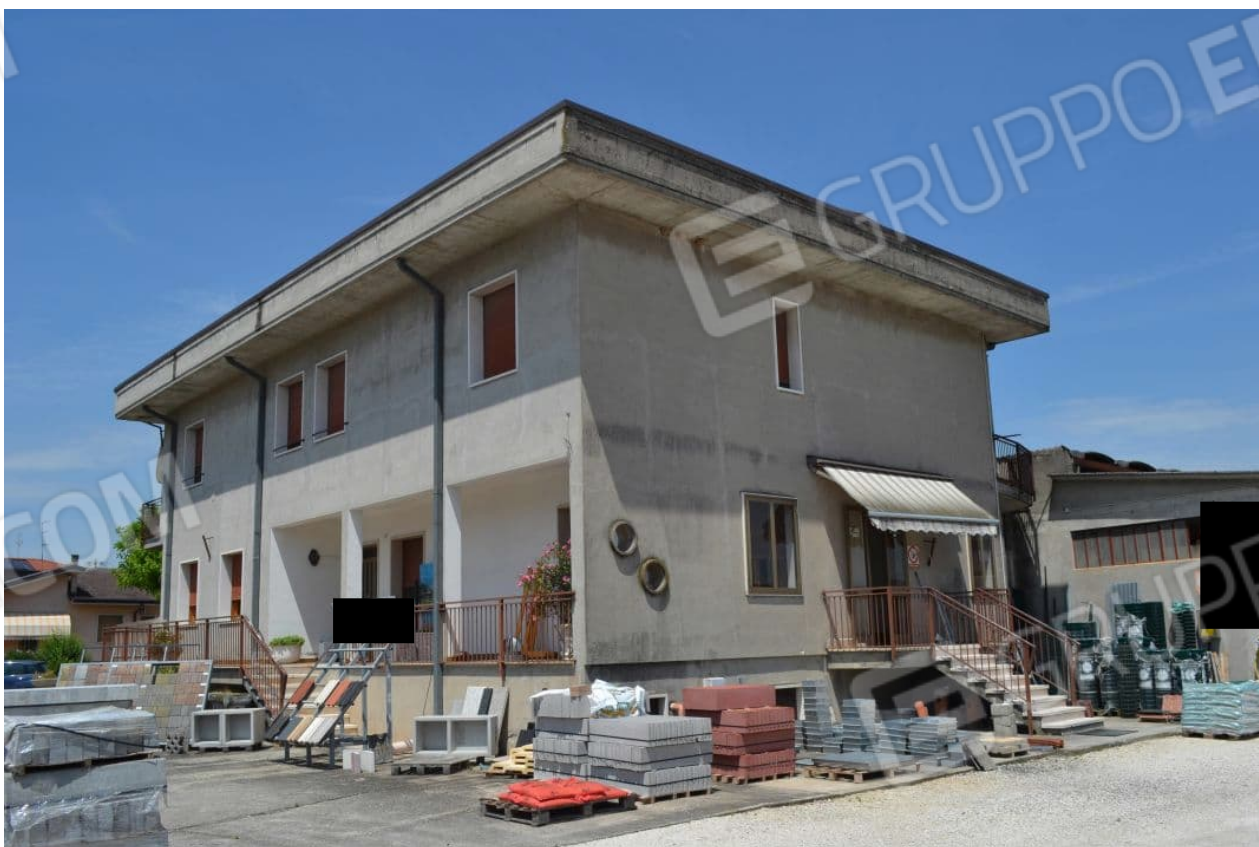
**foto 2** – m.n. 93 (visto da sudest dalla via Caduti sul Lavoro) – L'immobile dove si trovano gli uffici e la taverna, licenziato dapprima nel Marzo 1974 e abitabile dal Dicembre 1978, dispone di n. 3 beni comuni non censibili, ossia il vano scale, il deposito bombole e la corte esterna. Le unità al primo piano, così come il capannone sul retro e il garage al seminterrato, sono estranee alla presente procedura esecutiva.

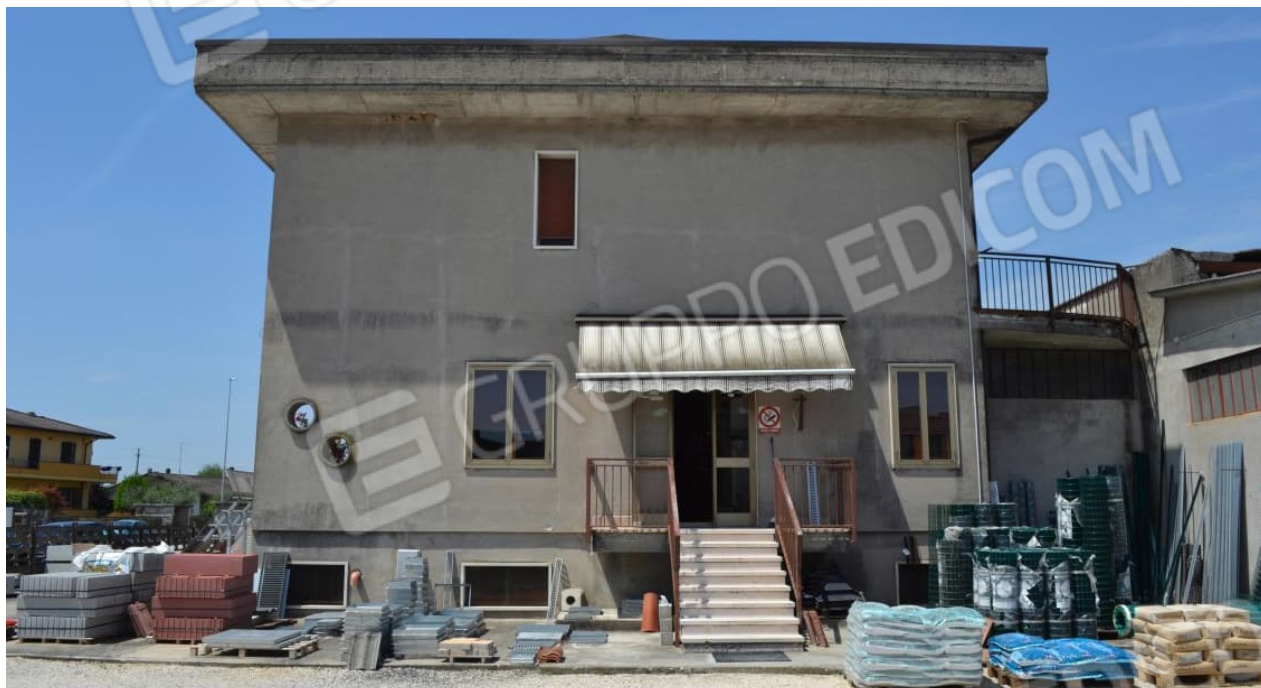
**foto 3** – m.n. 93 (visto da est dalla corte interna sub 9) – Il fabbricato non è tinteggiato, se non in minima parte (vedi successiva foto n. 9). Agli uffici si accede da due ingressi diretti, uno rivolto verso la pubblica via e l'altro – praticamente al centro di questa foto – praticabile dalle pertinenze esterne. Alla taverna, oltre che dal vano scale interno, si accede da un cavedio in comune con la C.T. (vedi successiva foto n. 6).

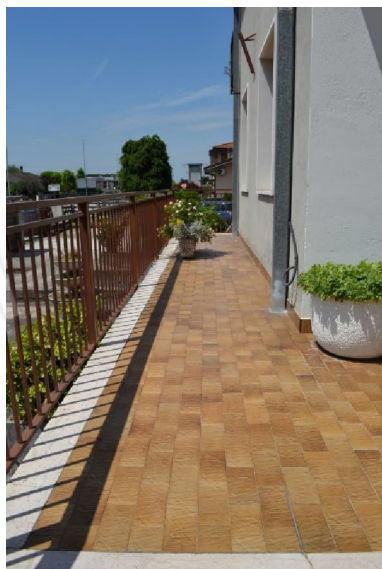
**foto 4** - sub 1 (terrazza) - L'unico accessorio a cielo aperto è un balcone fuori sedime.

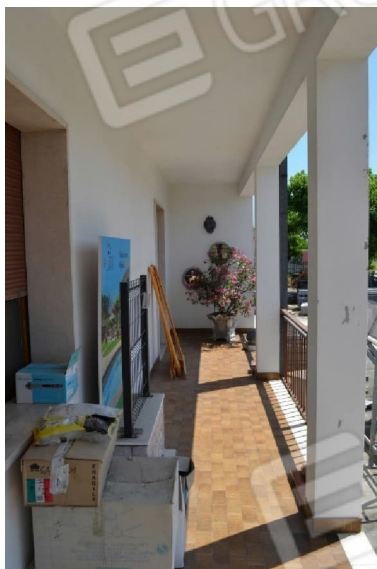
**foto 5** - sub 1 (portico) - La balconata termina sull'ingresso degli uffici, coperto da un porticato.

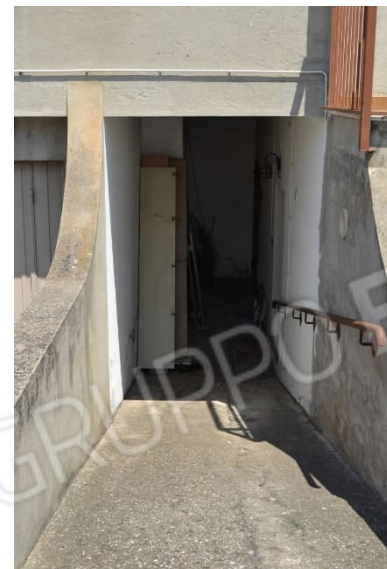
**foto 6** - sub 4 (cavedio) - Percorrendo una piccola discesa si raggiungono la C.T. e la taverna.

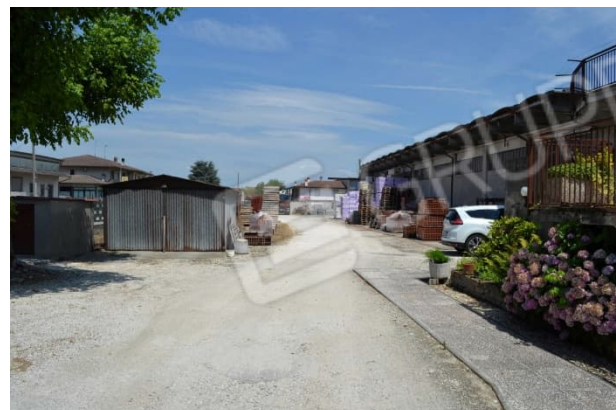
**foto 8** – Dallo sterrato ovest si raggiunge la baracca bombole. Il compendio non è metanizzato.

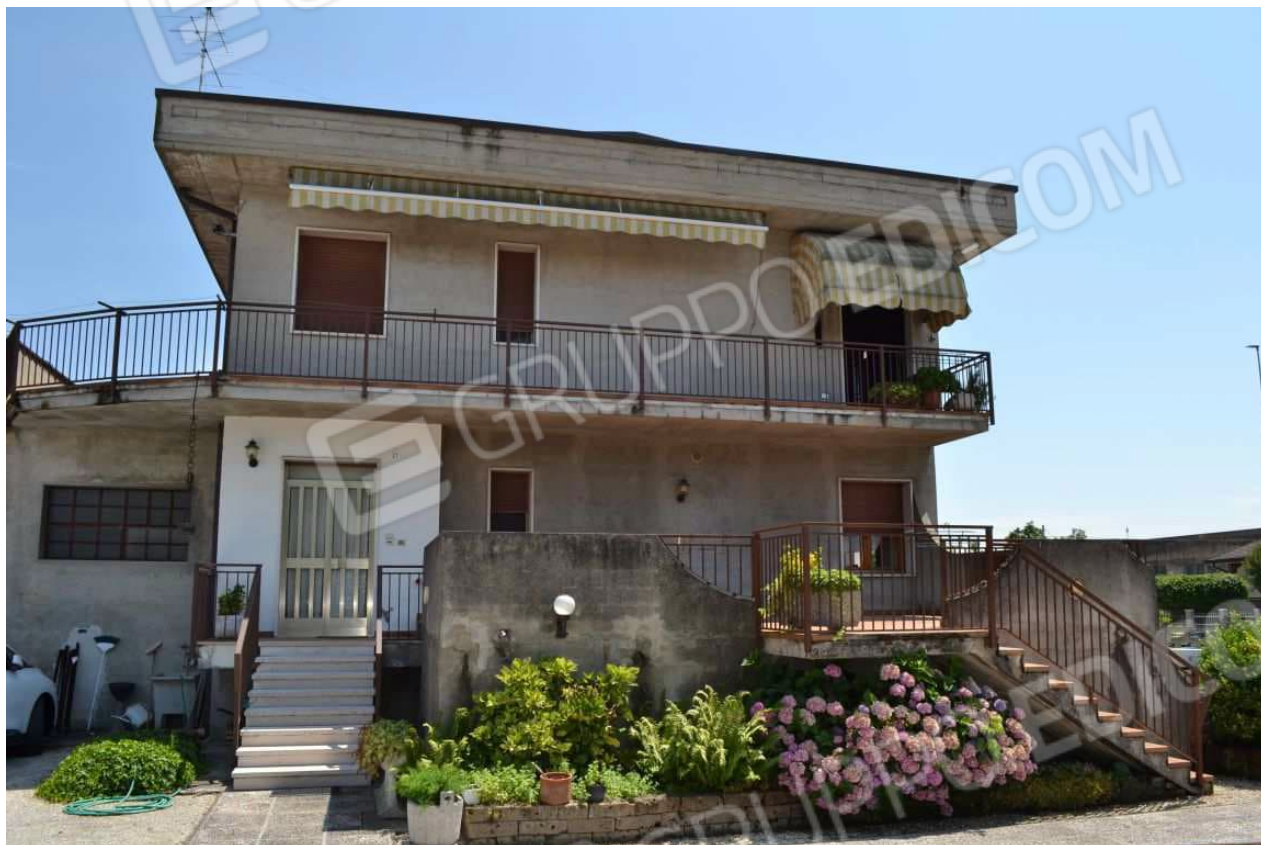
**foto 9** – m.n. 93 (visto da ovest dalla corte interna sub 9) – L'unica parte visibilmente tinteggiata dell'involucro esterno è la porta d'ingresso del vano scala promiscuo, peraltro estraneo all'esecuzione. Anche la terrazza e le due gradinate scoperte visibili in foto non sono colpite da pignoramento. La finestra al centro è quella del bagno n. 2; quella a destra è dell'ufficio n. 1.

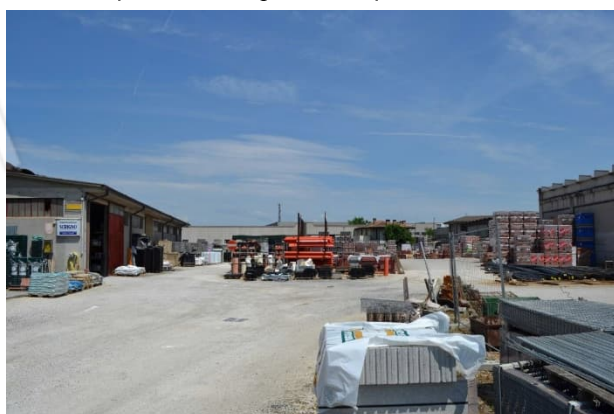
**foto 10** - sub 9 (corte esterna) - Lo sterrato est, costantemente impegnato da traffico veicolare durante l'orario di lavoro, è la zona più libera da stoccaggi.

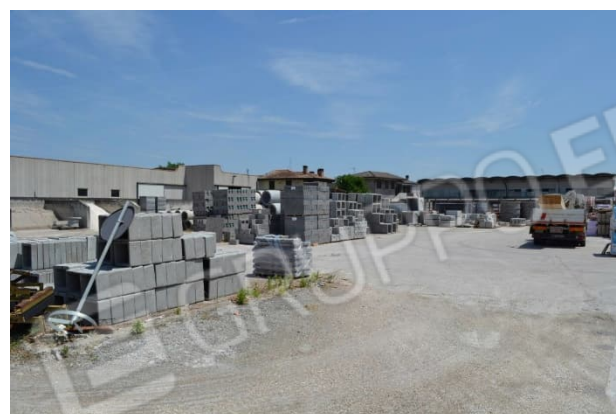
**foto 11** – m.n. 428 (area urbana) - L'ente urbano pignorato, a nord del lotto, si presenta adoperato per lo stoccaggio di tipici materiali d'uso edili.

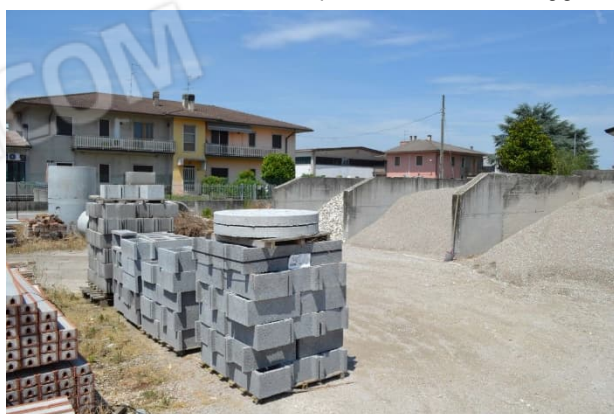
**foto 12** - m.n. 428 (area urbana) - I muri di contenimento dell'inerte, ridossati sul confine nord, non sono indicati né al catasto né in Comune.

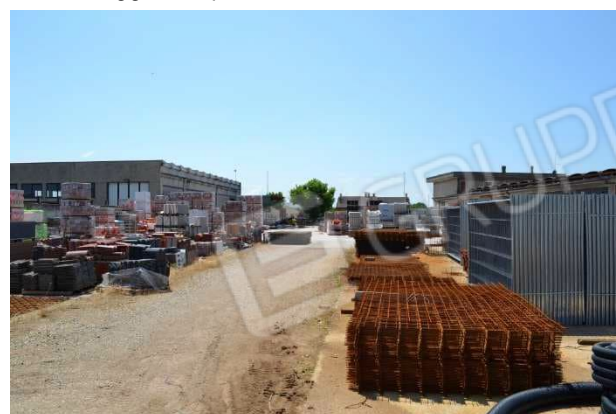
**foto 13** - m.n. 428 (area urbana) - L'area scoperta pignorata è data in locazione a [REDACTED] stipulato il 22/01/2020 e registrato serie 3T, n.1137.
