allegato n. **E.13**

Fotografie degli esterni

scatti del 17 Giugno 2025

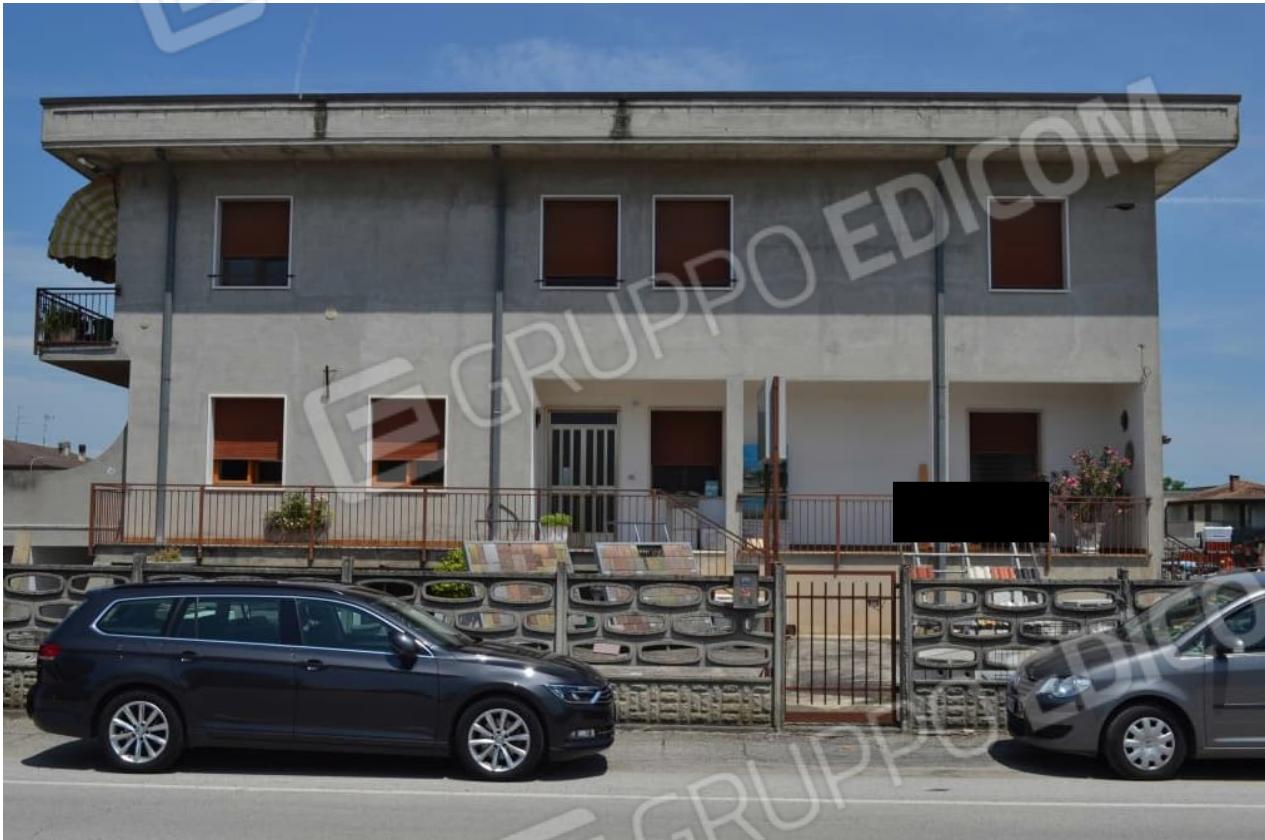
foto 1 – m.n. 93 (visto da sud dalla via Caduti sul Lavoro) – Il lotto unico consta di n. 3 unità, costituite dagli uffici di un esercizio commerciale, da una taverna e da un ente urbano non edificato, situate nell'ambito di un compendio multiproprietà sul lato nord di una strada interna in zona industriale. L'insediamento si compone di nove unità disposte su due piani e mezzo f.t., localizzate nella periferia meridionale del centro di Isola della Scala. I beni pignorati si trovano al rialzato (uffici), al seminterrato (taverna) e al piano terra.

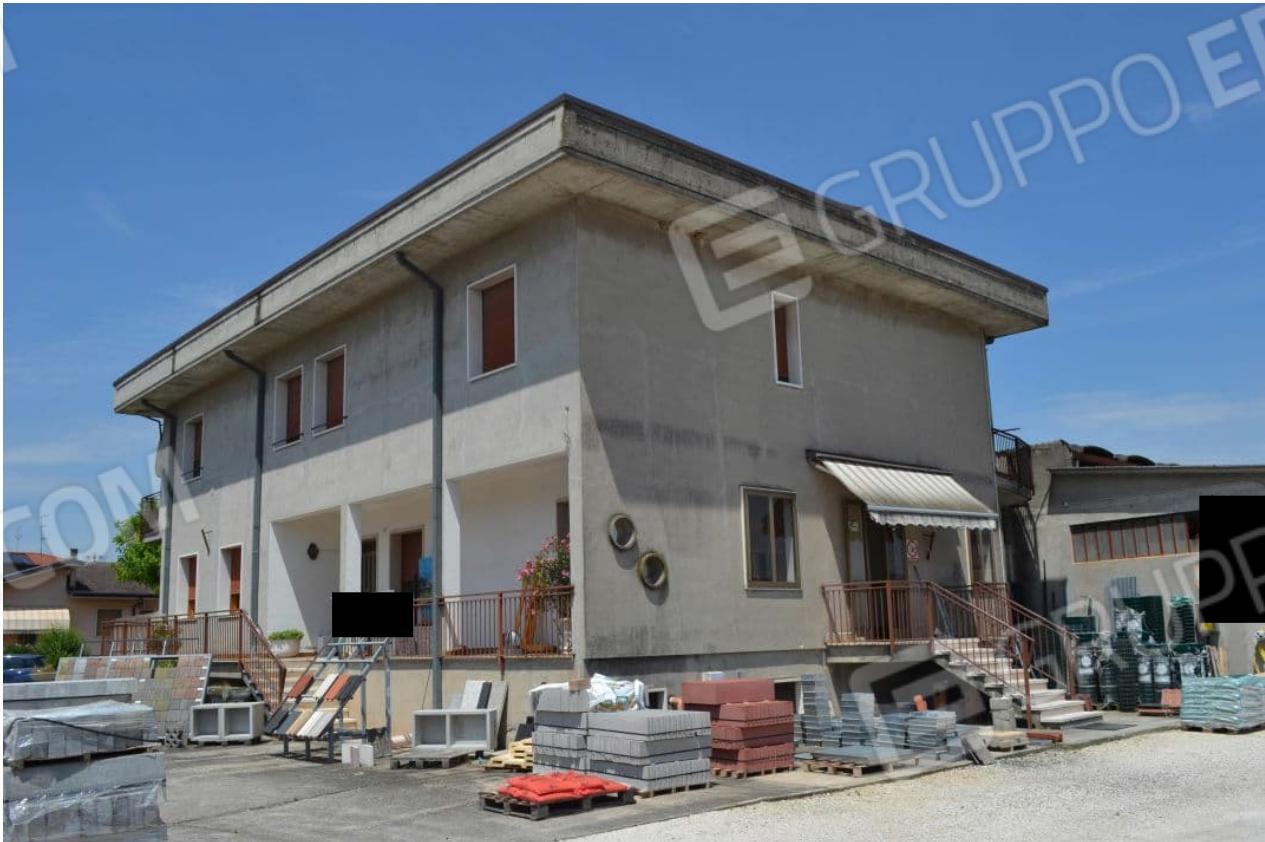
foto 2 – m.n. 93 (visto da sudest dalla via Caduti sul Lavoro) – L'immobile dove si trovano gli uffici e la taverna, licenziato dapprima nel Marzo 1974 e abitabile dal Dicembre 1978, dispone di n. 3 beni comuni non censibili, ossia il vano scale, il deposito bombole e la corte esterna. Le unità al primo piano, così come il cappannone sul retro e il garage al seminterrato, sono estranee alla presente procedura esecutiva.

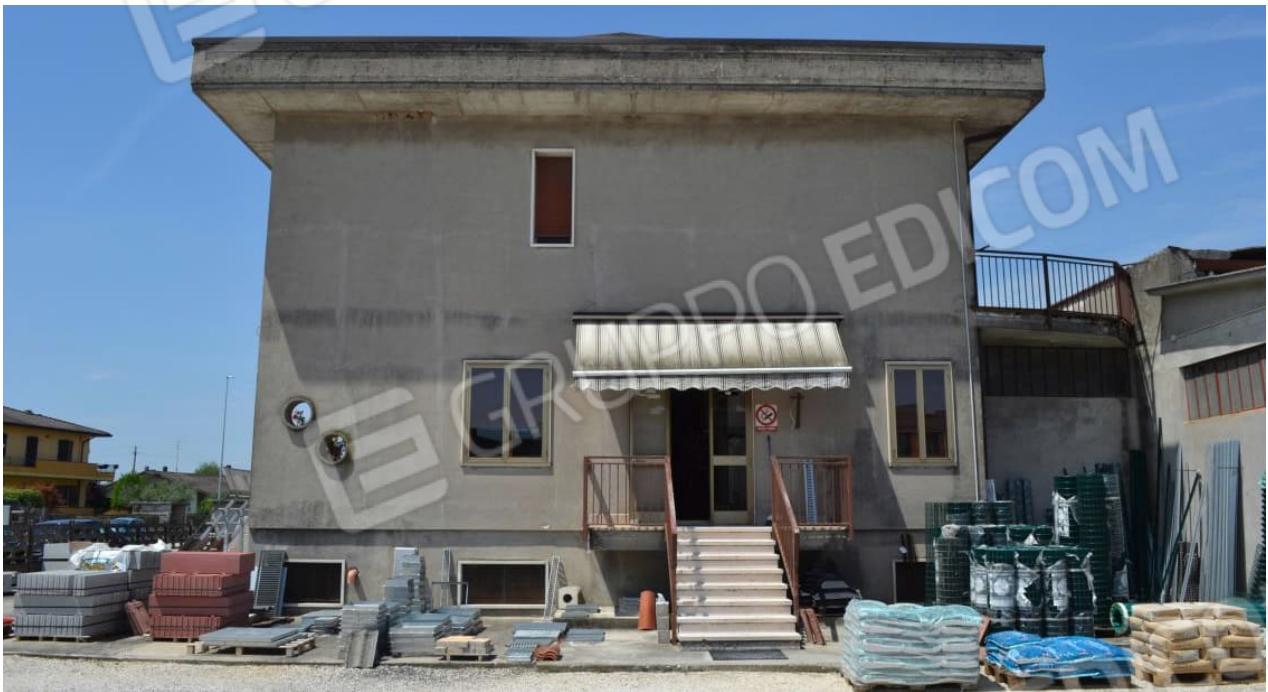
foto 3 – m.n. 93 (visto da est dalla corte interna sub 9) – Il fabbricato non è tinteggiato, se non in minima parte (vedi successiva foto n. 9). Agli uffici si accede da due ingressi diretti, uno rivolto verso la pubblica via e l'altro – praticamente al centro di questa foto – praticabile dalle pertinenze esterne. Alla taverna, oltre che dal vano scale interno, si accede da un cavedio in comune con la C.T. (vedi successiva foto n. 6).

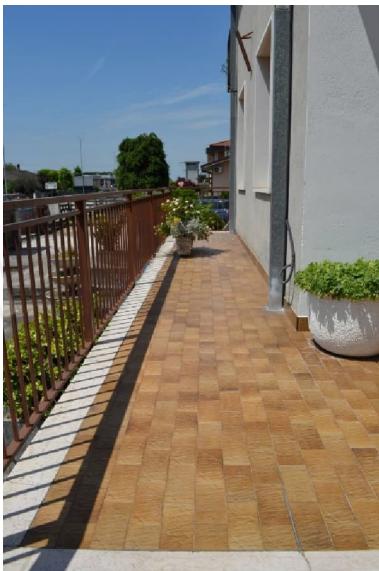
foto 4 - sub 1 (terrazza) - L'unico accessorio a cielo aperto è un balcone fuori sedime.

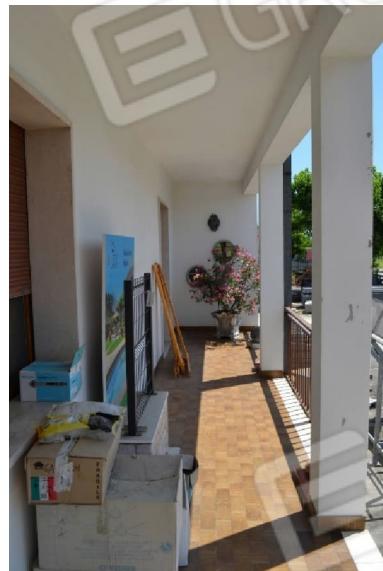
foto 5 - sub 1 (portico) - La balconata termina sull'ingresso degli uffici, coperto da un porticato.

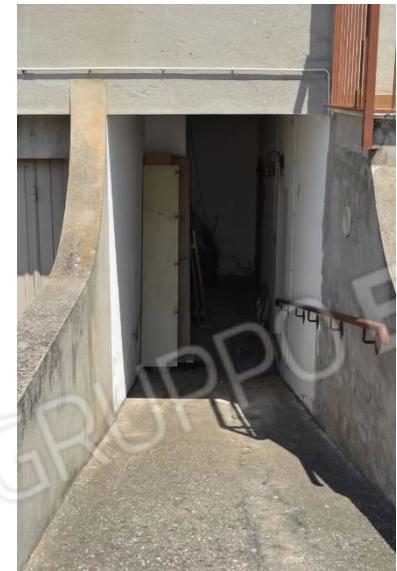
foto 6 - sub 4 (cavedio) - Percorsa una piccola discesa si raggiungono la C.T. e la taverna.

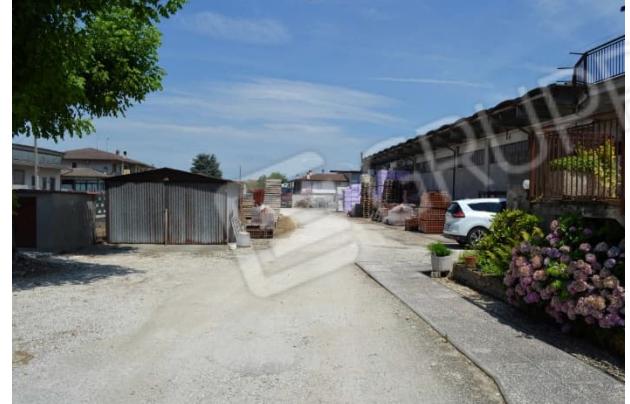
foto 8 – Dallo sterrato ovest si raggiunge la baracca bombole. Il compendio non è metanizzato.

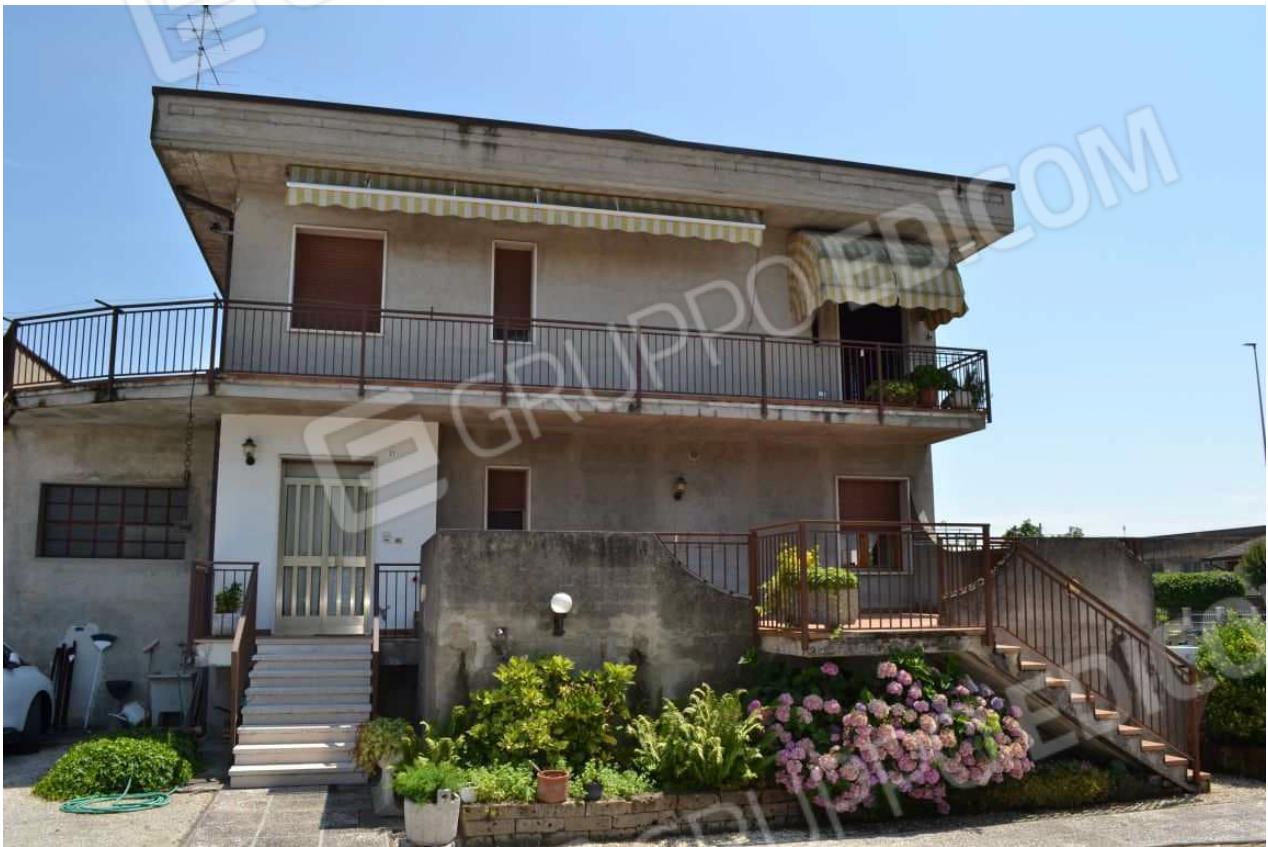
foto 9 – m.n. 93 (visto da ovest dalla corte interna sub 9) – L'unica parte visibilmente tinteggiata dell'involucro esterno è la porta d'ingresso del vano scala promiscuo, peraltro estraneo all'esecuzione. Anche la terrazza e le due gradinate scoperte visibili in foto non sono colpite da pignoramento. La finestra al centro è quella del bagno n. 2; quella a destra è dell'ufficio n. 1.

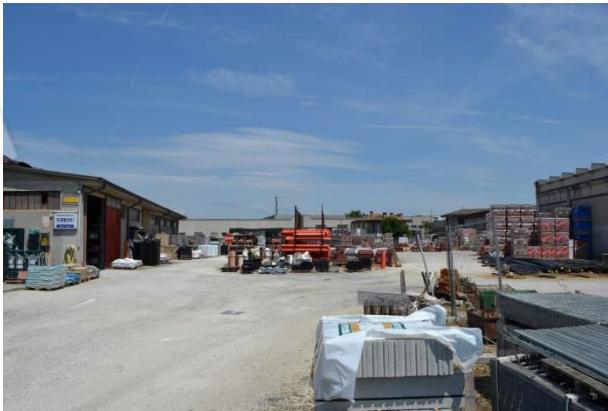
foto 10 - sub 9 (corte esterna) - Lo sterrato est, costantemente impegnato da traffico veicolare durante l'orario di lavoro, è la zona più libera da stoccati.

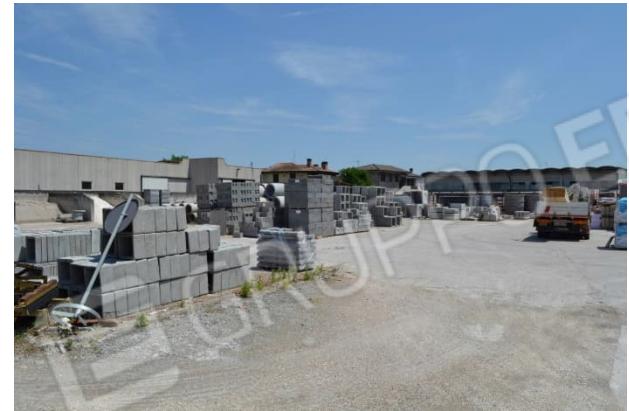
foto 11 – m.n. 428 (area urbana) - L'ente urbano pignorato, a nord del lotto, si presenta adoperato per lo stocaggio di tipici materiali d'uso edili.

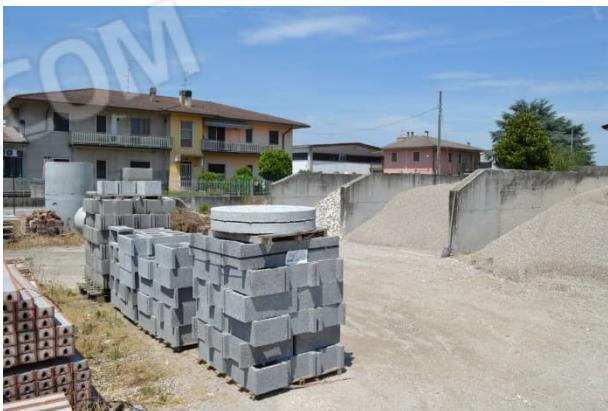
foto 12 - m.n. 428 (area urbana) - I muri di contenimento dell'inerte, ridossati sul confine nord, non sono indicati né al catasto né in Comune.

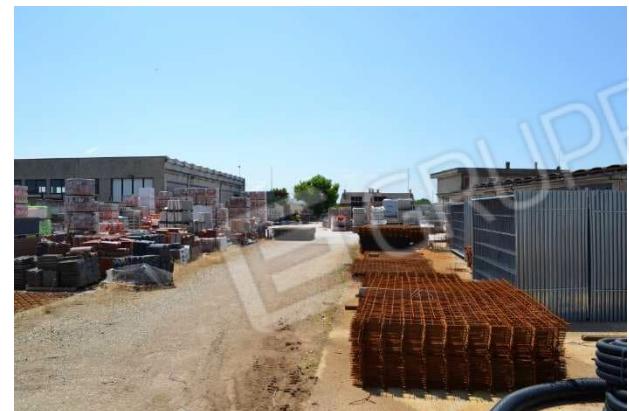
foto 13 - m.n. 428 (area urbana) - L'area scoperta pignorata è data in locazione a [REDACTED] stipulato il 22/01/2020 e registrato serie 3T, n.1137.
