allegato n. **E.12**

## **Fotografie degli interni**

*scatti del 17 Giugno 2025*

- - n. 26 foto dell'esercizio commerciale e della taverna foglio 64, m.n. 93,  
subb 1 e 4, in via Caduti sul Lavoro n. 23

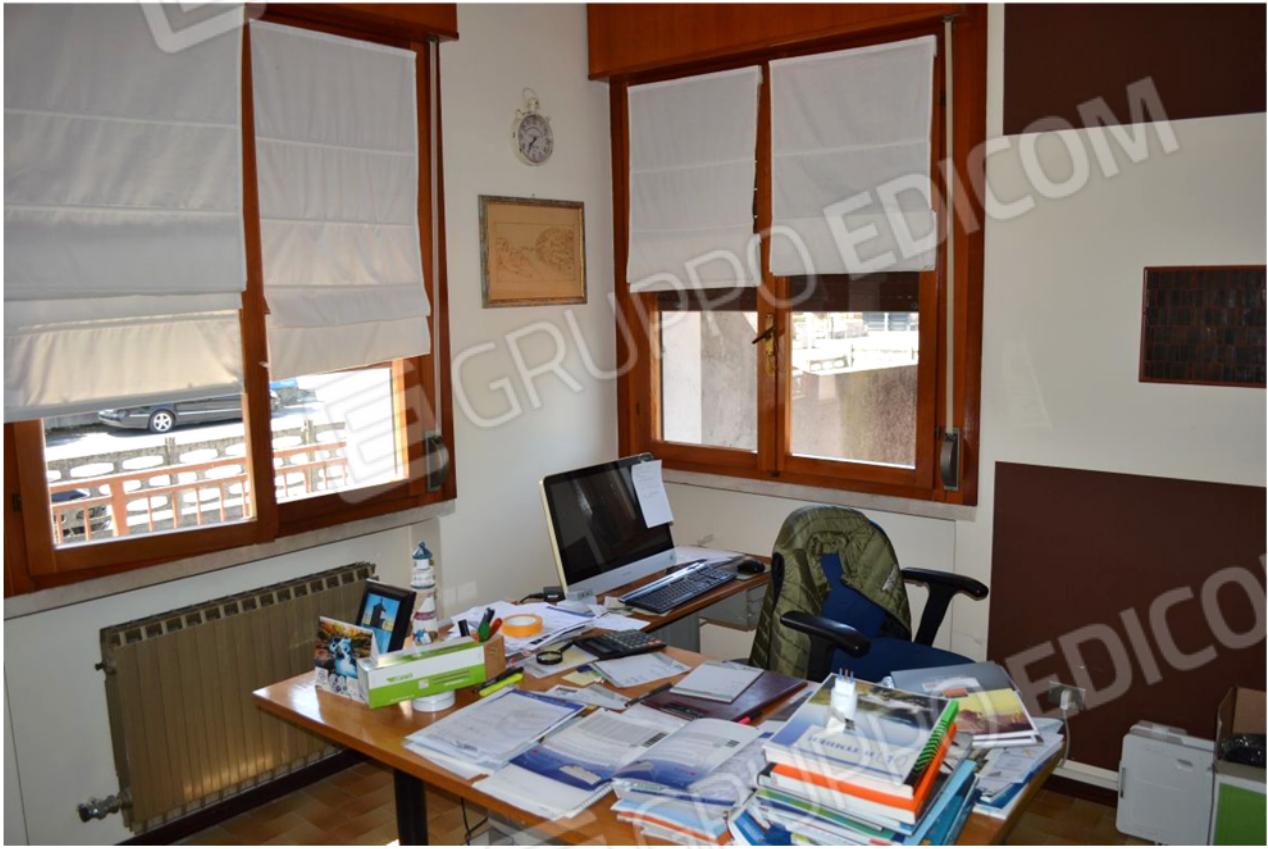
**foto 1 – m.n. 93 sub 1 (ufficio 1)** – L’unità attestata al piano rialzato dell’edificio fronte strada, accessibile dalla pubblica via durante i consueti orari di apertura di un esercizio aperto alla clientela, al primo e al secondo accesso risultava condotta dalla [REDACTED] La stessa persona giuridica, dal Gennaio 2020, è locatrice dell’ente urbano m.n. 428. Il negozio costituisce la sede amministrativa dell’attività commerciale, che consiste in un magazzino edile con servizi di assistenza tecnica integrata.

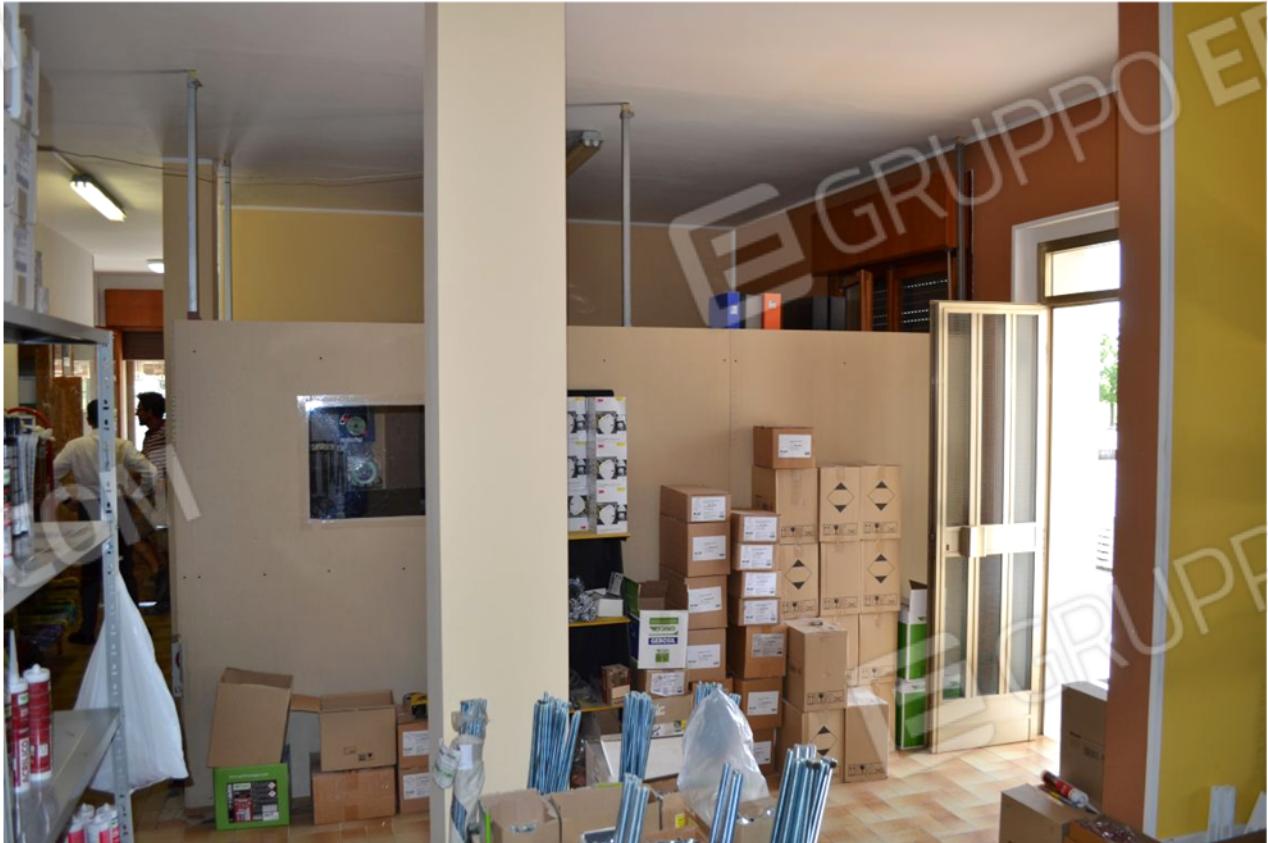
**foto 2 – m.n. 93 sub 1 (negozi, ingresso-disbrigo)** – La configurazione delle partizioni interne, nella parte di negozio compresa tra l’ingresso, la prima esposizione del negozio, l’ufficio n. 1 e il ripostiglio, si presenta difforme da quella deducibile in margine agli elaborati catastale e amministrativi, dove in luogo degli ultimi tre vani elencati si trova solo un unico ambiente denominato *ufficio*.

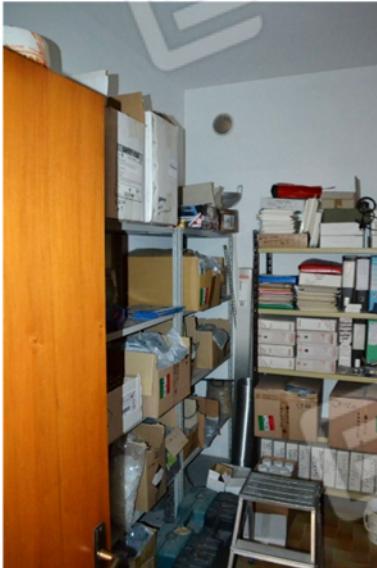
**foto 3 - sub 1 (ripostiglio)** - Questo è un locale assente in atti.

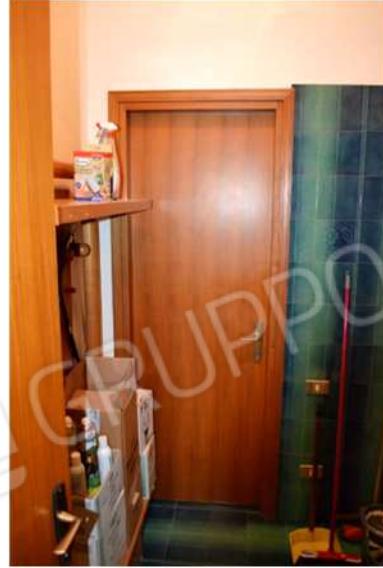
**foto 4 - sub 1 (anti)** - Piastrellature verticali solo parziali.

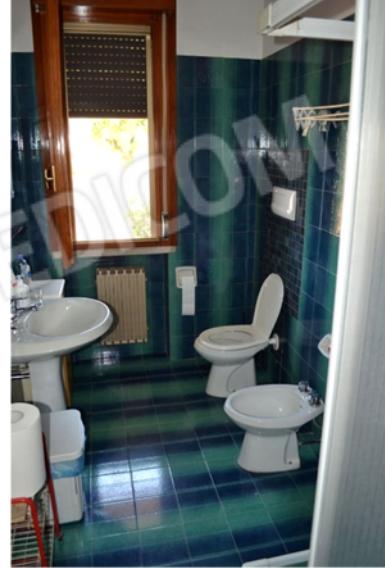
**foto 5 - sub 1 (bagno)** - Dotato di doccia, bidet, wc e lavandino.

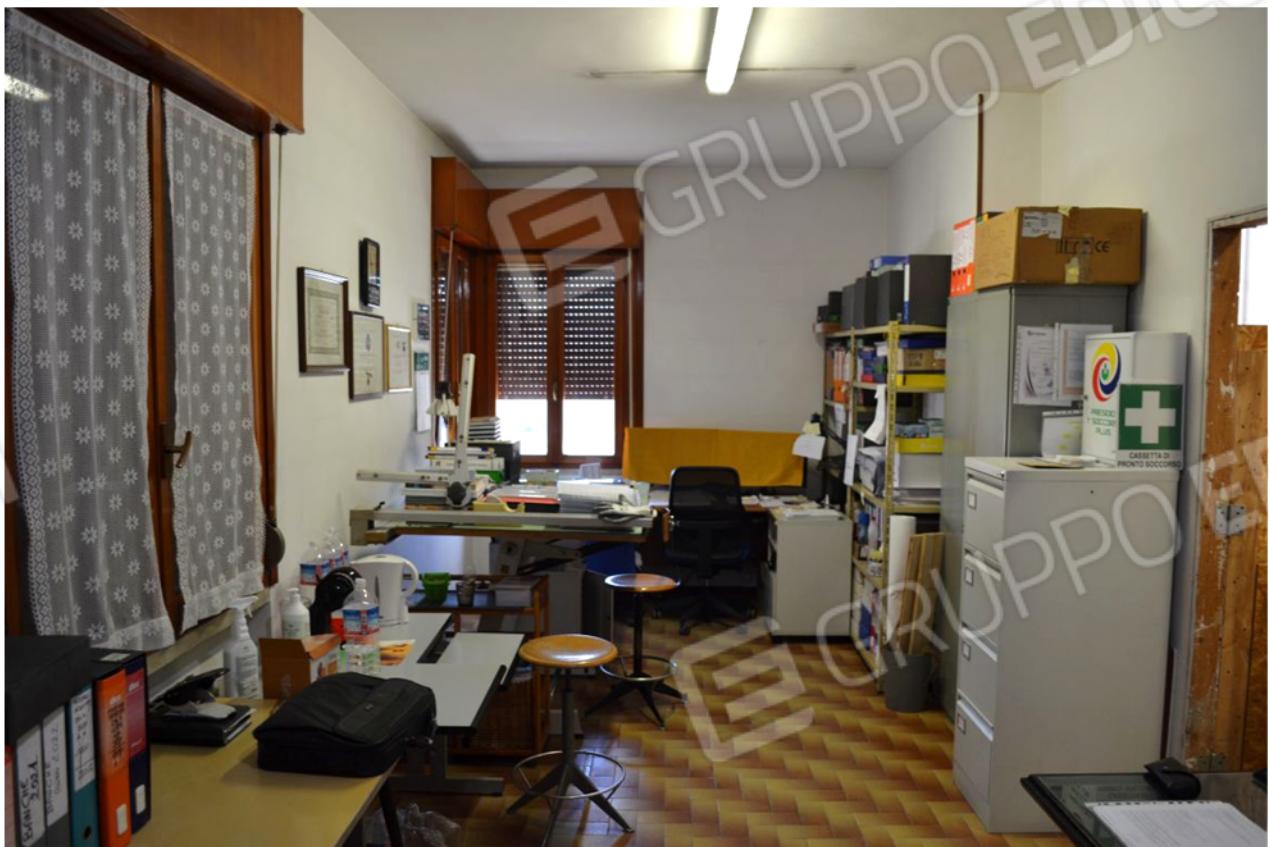
**foto 6 – m.n. 93 sub 1 (ufficio 4)** – Il più ampio dei vani a uso ufficio ha tre finestre e misura poco meno di ventisette metri quadri. A destra si vede il banco *reception* girevole di cui anche alla successiva foto n. 13.

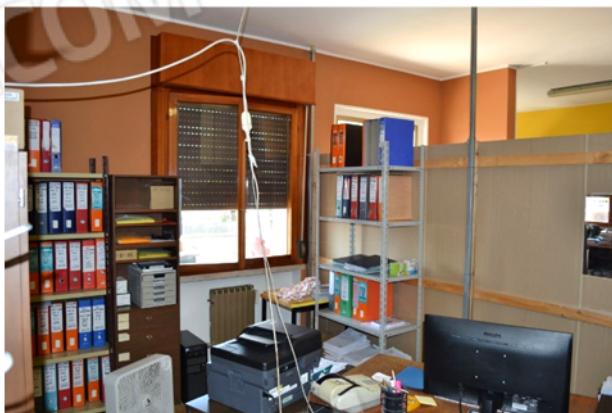
**foto 7 - sub 1 (ufficio 2)** - I divisori sono dei pannelli leggeri, elevati fino a poco più di metà delle finestre.

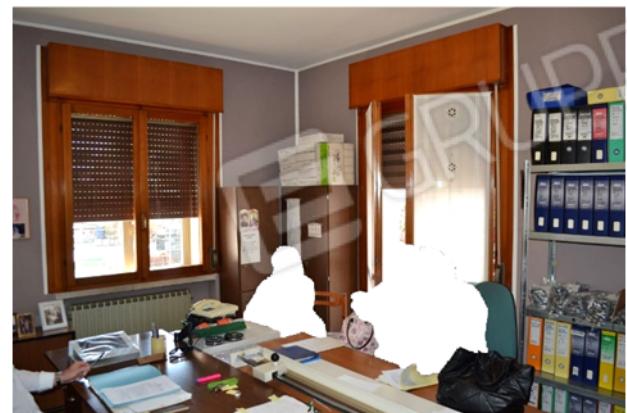
**foto 8 - sub 1 (ufficio3)** - Radiatore sotto davanzale e due finestre, di cui una porta verso il portico.

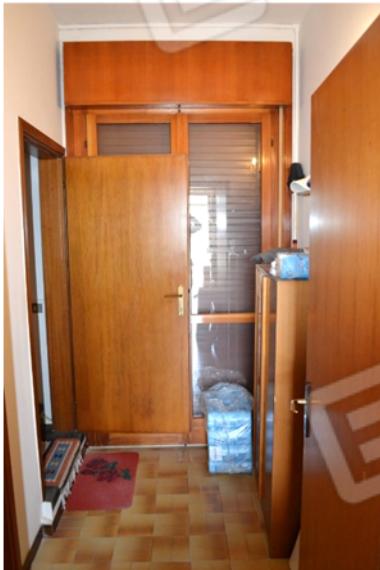
**foto 9 - sub 7 (giro scala)** - Di-simpegno non pignorato; vi si imbocca la scala verso la taverna.

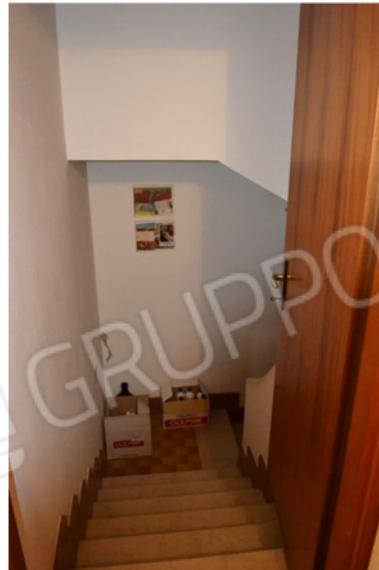
**foto 10 - sub 7 (scala)** - Solo la prima rampa di scale verso la taverna è attribuita al sub 7.

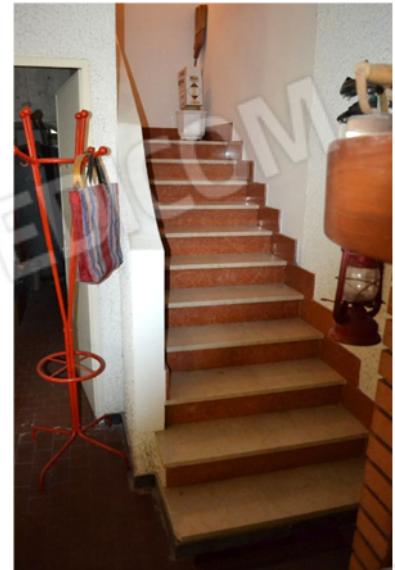
**foto 11 – sub 4 (scala)** - La gradinata sbarcante in taverna, invece, fa parte del sub 4.

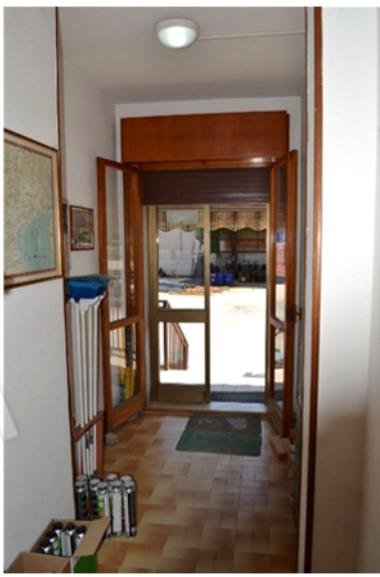
**foto 12 - sub 1 (ingresso lato)** - L'ingresso più frequentato dalla clientela è quello laterale.

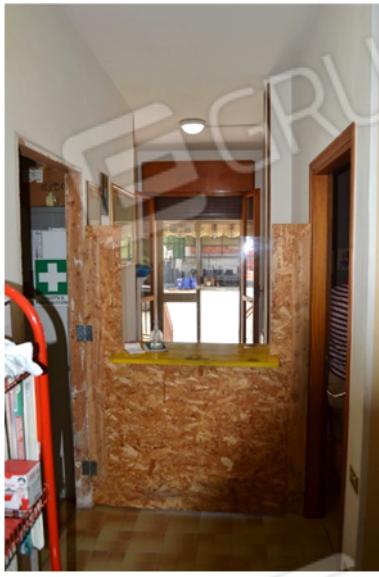
**foto 13 - sub 1 (ingresso lato)** - all'occorrenza la reception si può ribaltare con un banco girevole.

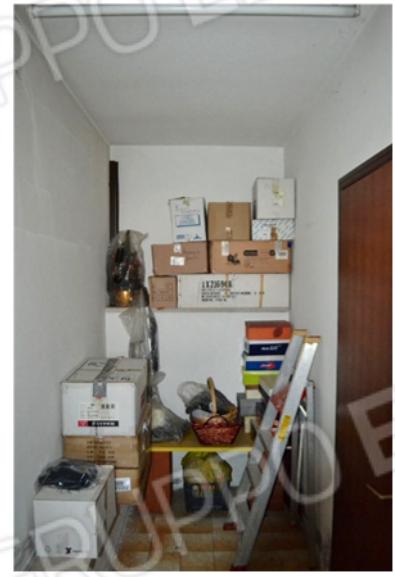
**foto 14 – sub 4 (ripostiglio)** - Gli accessori al seminterrato cominciano con un ripostiglio fronte servizi.

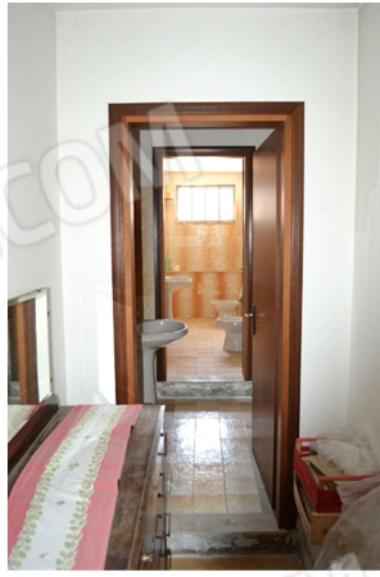
**foto 15 - sub 4 (rip.)** - I servizi si attestano su tre altezze utili.

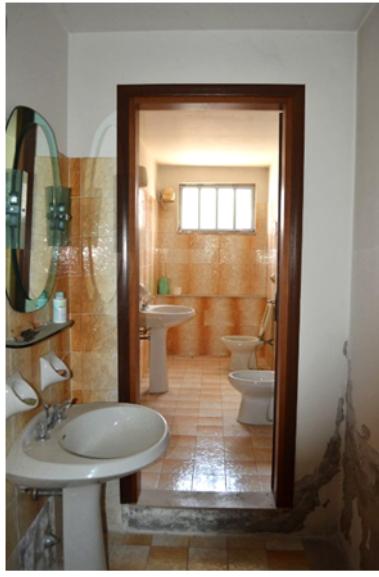
**foto 16 - sub 4 (anti)** - Primo lavabo; efflorescenze muffite.

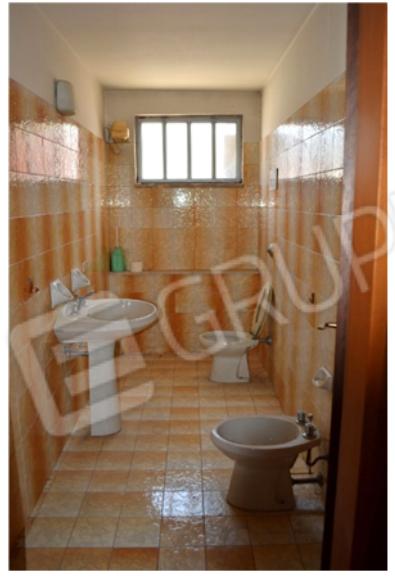
**foto 17 – sub 4 (bagno)** , Bidet, tazza e secondo lavabo.

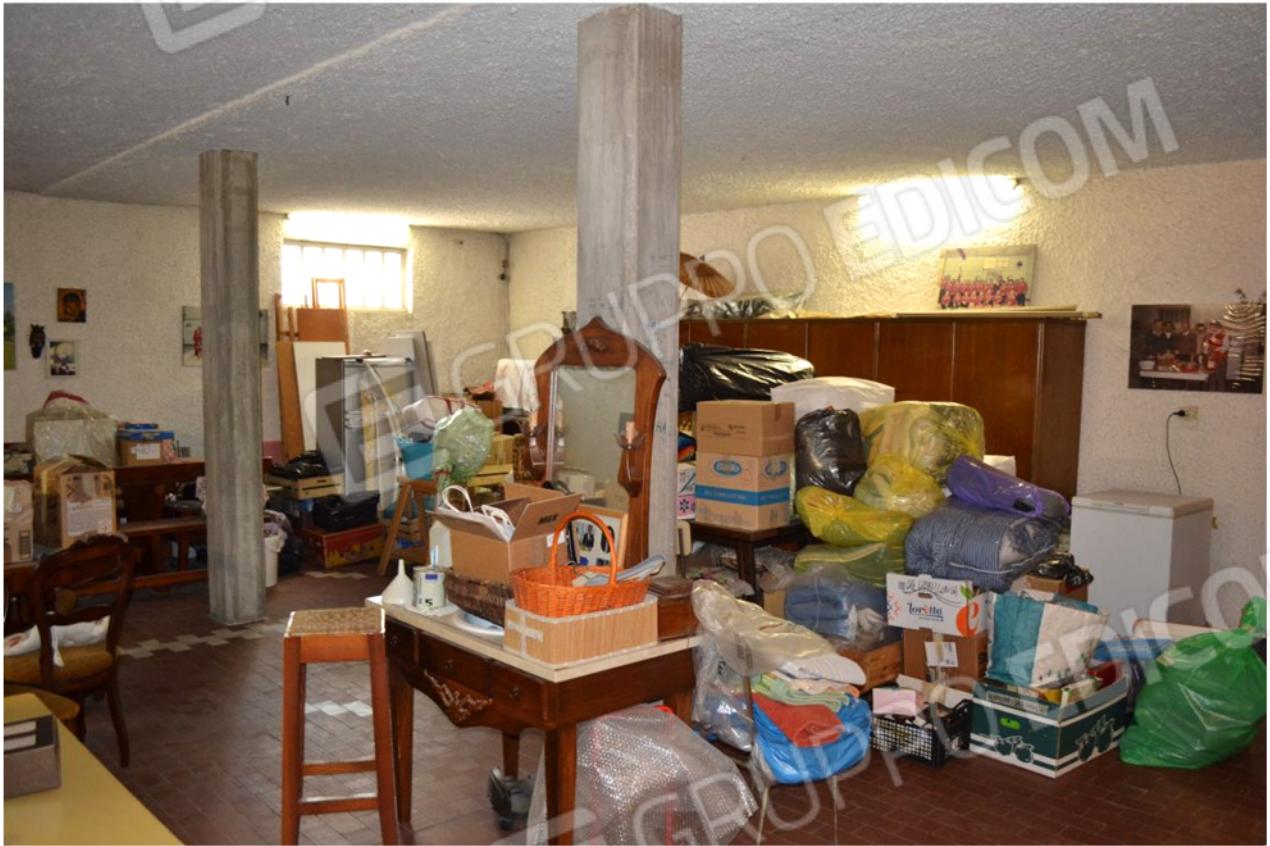
**foto 18** – m.n. 93 sub 4 (taverna) – Il principale dei vani abitabili al seminterrato ha tre pilastri interni in cemento armato, pavimenti in cotto e pareti d'ambito con intonaco picchiettato tinteggiato di bianco, oltre a finestre apribili a wasistas verso l'immediato piano di campagna esterno. Benché catastalmente allibrato come *cantina*, l'ampio locale (quasi 118 m<sup>2</sup> contando anche la cucina di cui alla foto successiva), per livello di finiture e dotazioni, ha rango di spazio abitabile e non accessorio, se non in ridotta parte (i servizi).

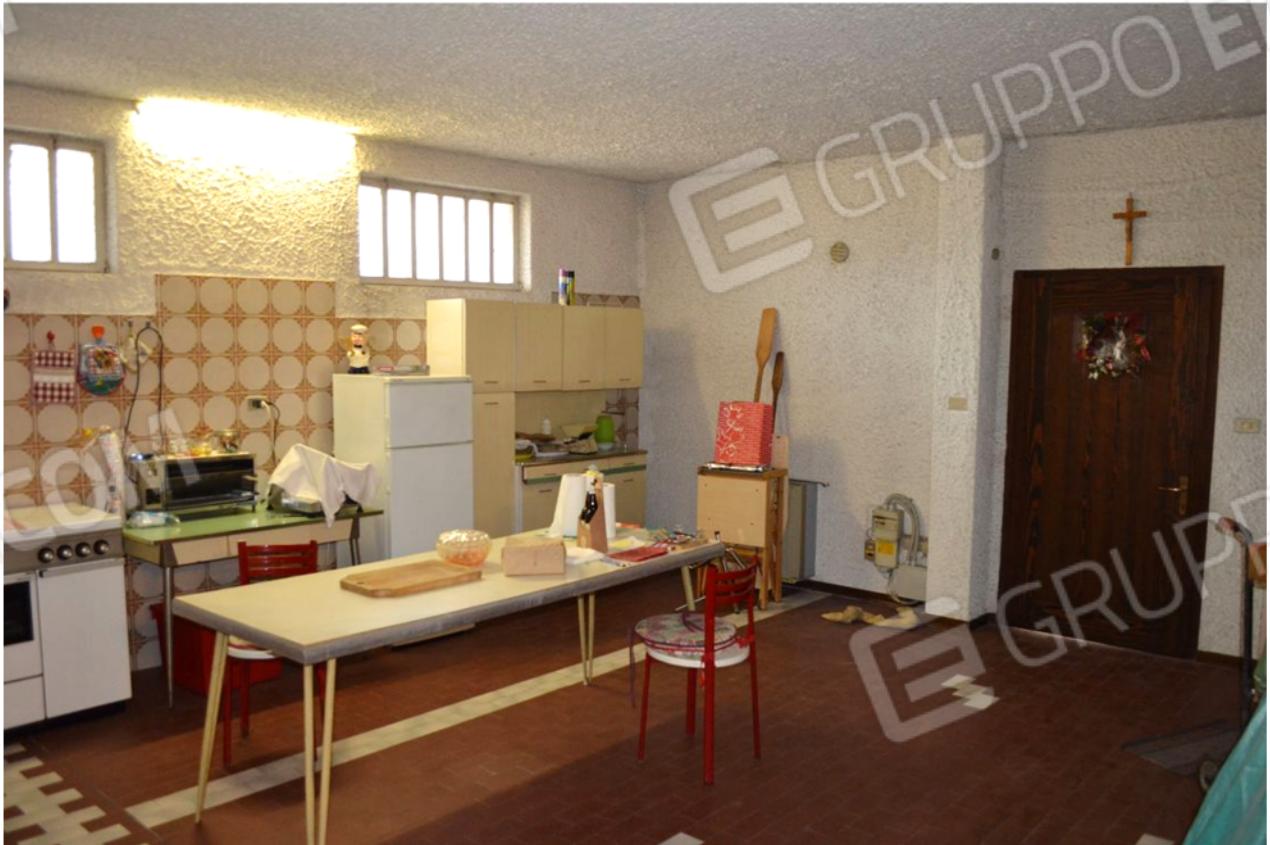
**foto 19** – m.n. 93 sub 4 (taverna) – La superficie adiacente all'unica entrata diretta dall'esterno – ossia dal cavedio di cui alla foto esterna n. 6 – è attrezzata a cucina con forno e lavello. Il pilastro fuori spessore di muro, fianco porta, non risulta negli elaborati grafici agli atti.

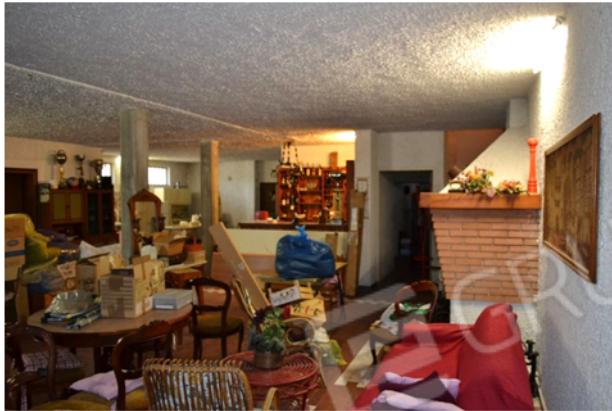
**foto 20** - sub 4 (taverna) – Il seminterrato è in parte arredato a bar, con un bancone d'angolo in legno massiccio e piano di lavoro su pedana rialzata.

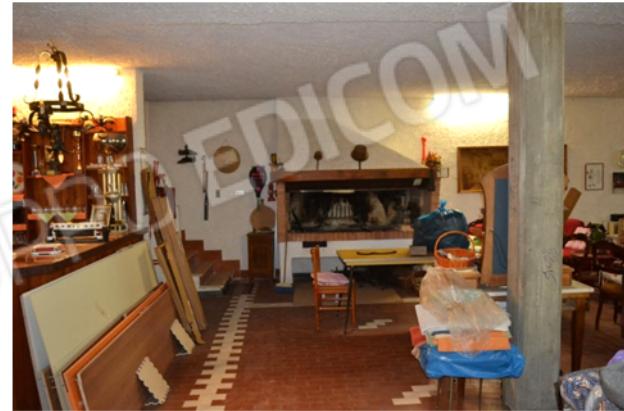
**foto 21** - sub4 (taverna) - Un altro elemento architettonico assente dalle rappresentazioni grafiche è il caminetto a bracciere in muratura davanti alla scala.

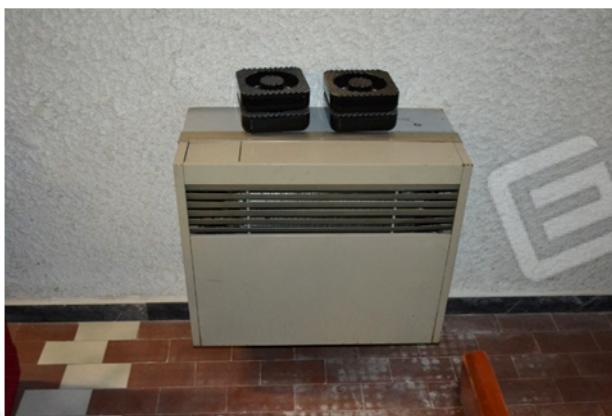
**foto 22** - sub 4 (taverna) - A conferma del livello di finitura complessivo a servizio dei vani al seminterrato, si ha la climatizzazione invernale, garantita da vecchi ventilcoverttori.

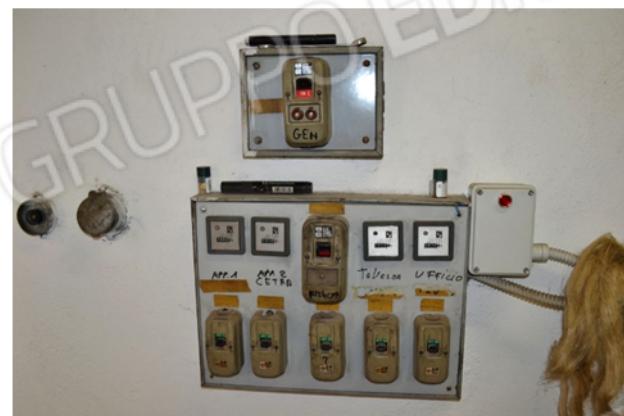
**foto 23** - sub 4 (centrale termica) - Il quadro elettrico di centrale è dotato di interruttori obsoleti, di valore caratteristico  $i_{\Delta n}$  e/o curve d'intervento non meglio specificati.

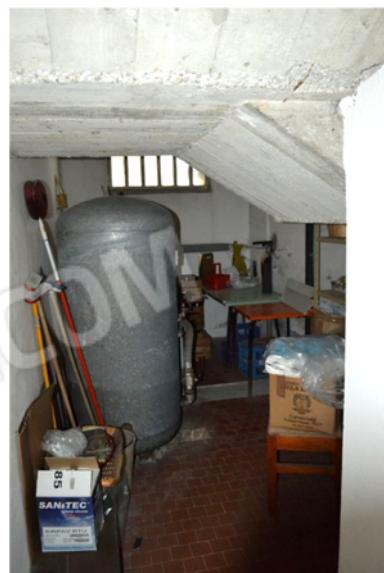
**foto 24** - sub 4 (vano tecnico) - Ulteriore elemento di difformità rilevato è la presenza di un locale sottoscala, recante un accumulo idrosanitario.

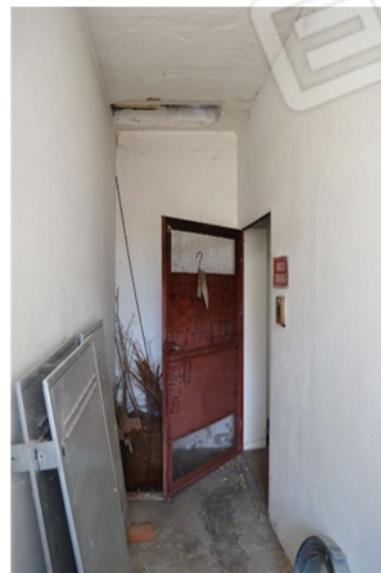
**foto 25** - sub 4 (cavedio) - L'ingresso alla centrale termica è garantito da una porta in ferro cavo stampato, con prese d'aria superiore e inferiore.

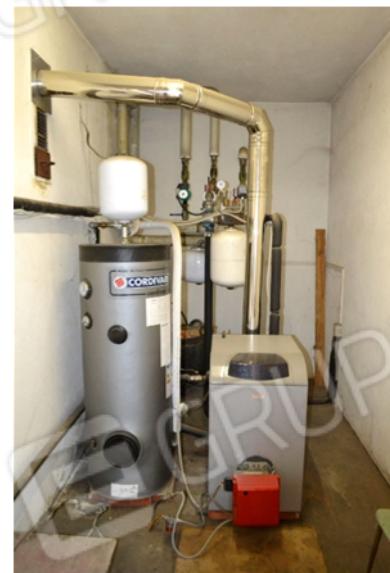
**foto 26** - sub 4 (C.T.) - Il generatore di calore, centralizzato, è una caldaia a bruciatore Ferroli modello ATLAS D 50, con fuoco Riello mod. GULLIVER RG1NR.
