allegato n. **E.12**

## **Fotografie degli interni**

*scatti del 25 Settembre 2025*

- n. 21 foto dell'appartamento con garage al pianterreno  
foglio 52, m.n. 226, subb 1 e 2 in via Calatafimi n. 41/A

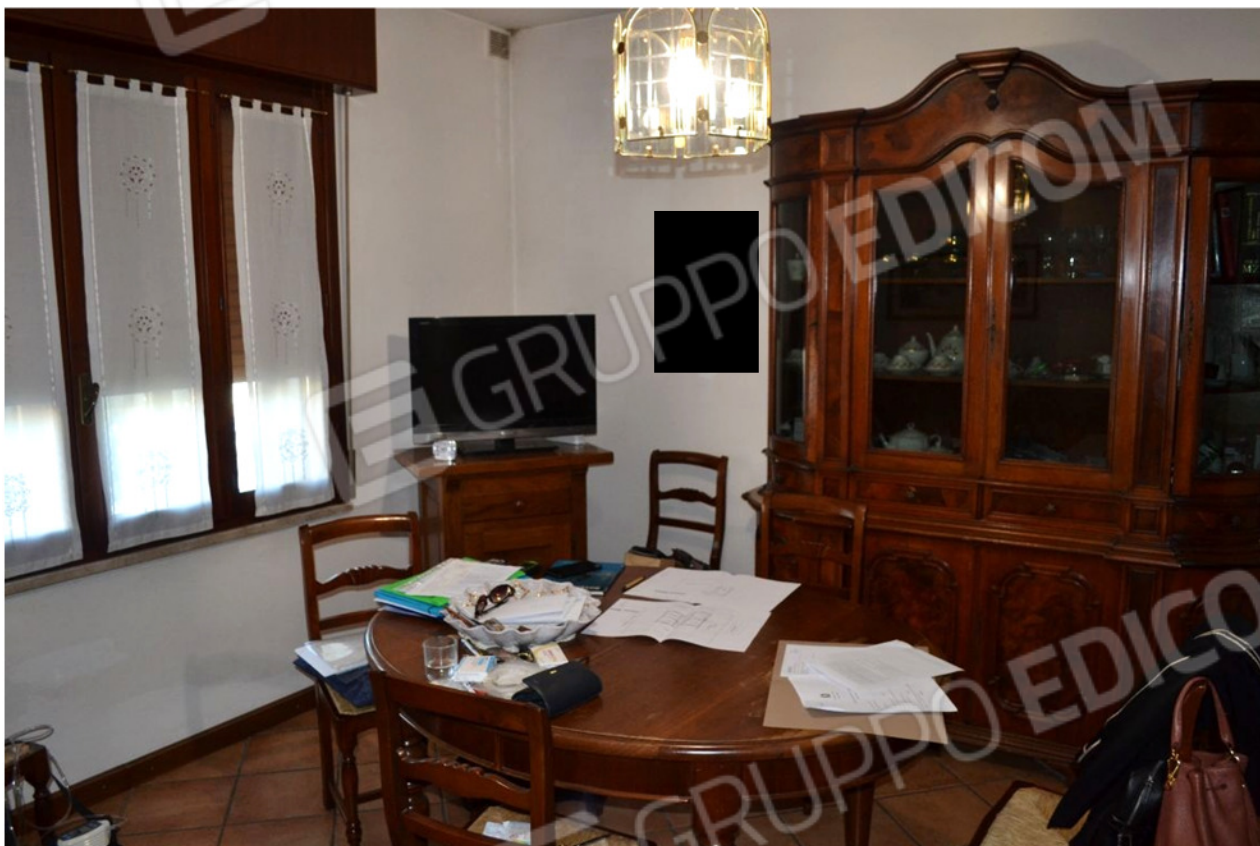
**foto 1** – m.n. 226 sub 2 (soggiorno-pranzo) – L'appartamento, dotato di ingressi pedonale e carroia dalla pubblica via, al primo accesso risultava abitato dall'esecutata, [REDACTED]. L'unità abitativa, con qualche trascurabile difformità nelle destinazioni d'uso dei vani rispetto alla rappresentazione catastale, si compone di ingresso, soggiorno-pranzo, studio, due camere da letto e bagno con doccia.

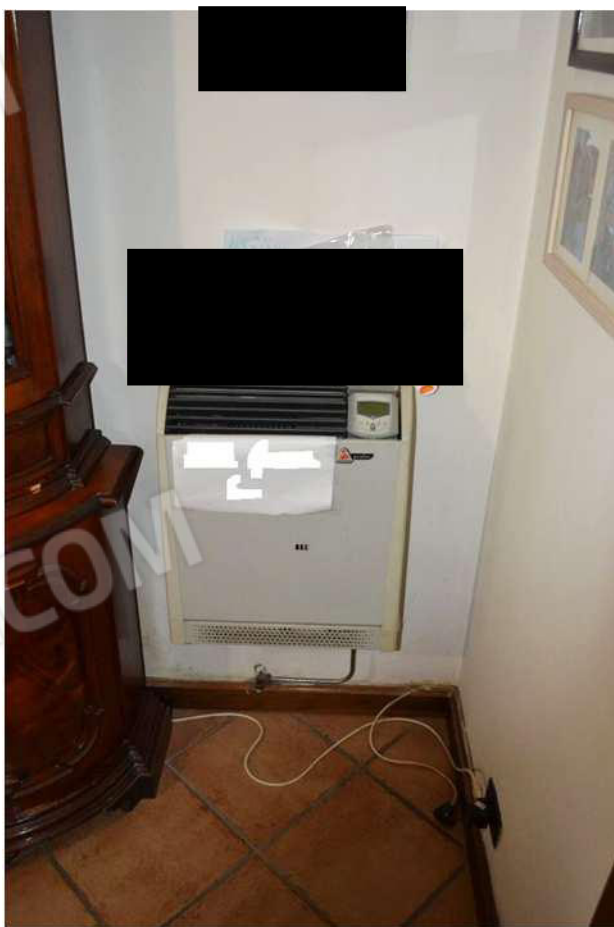
**foto 2** - sub 2 (soggiorno-pranzo) – I corpi scaldanti rilevabili sono ventilconvettori allacciati a un sistema di distribuzione interamente fuori traccia.

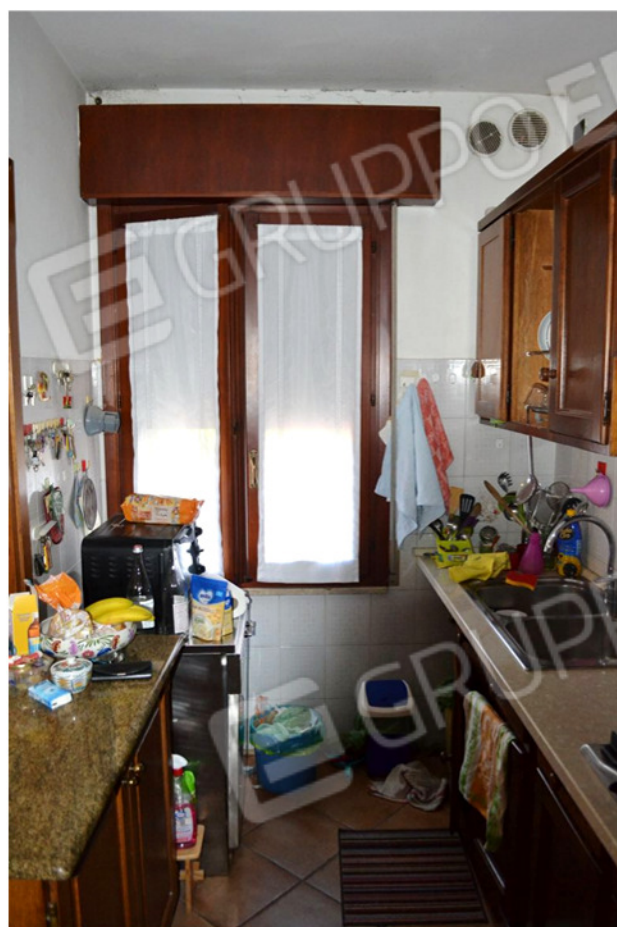
**foto 3** - sub 2 (cucina) – Il locale cottura ha una superficie pari a 7,40m<sup>2</sup>: vigente l'attuale regolamento edilizio, si tratterebbe di un'area in lieve difetto.

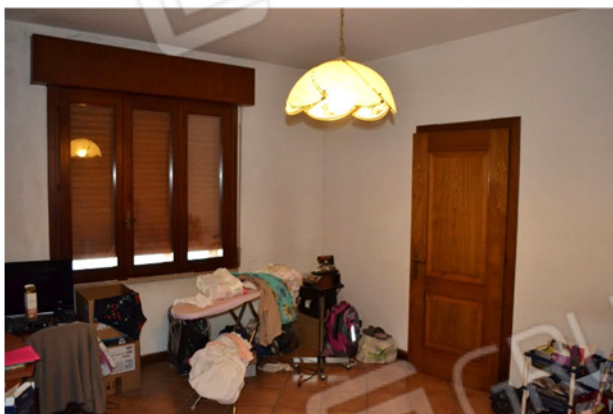
**foto 4** – sub 2 (“studio”) – Questo locale, catastalmente assegnato a *pranzo*, di fatto è adoperato come stileria e angolo computer. La superficie misura 20.64 m<sup>2</sup>. I pavimenti, come in quasi tutta l’abitazione, sono in cotto a quadrotti sghembi, a giunti continui. Qui tinte in acrilico bianco, come dappertutto. Tranne che nel letto 1 (cfr. successive foto n. 7 e 8).

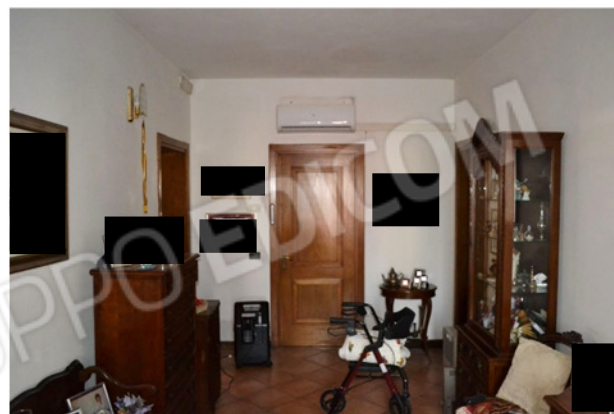
**foto 5** - sub 2 (ingresso) - Sopra la porta del bagno si vede l’unico apparecchio a espansione diretta per la climatizzazione dell’appartamento, marca Qingdao mod.HSU-12TK1, refrigerante R32. L’impianto copre 550 m<sup>3</sup>/h a fronte di 295m<sup>3</sup> utili da riscaldare o raffreddare, calcolati contando anche l’angolo doccia. Le porte interne sono in legno massiccio chiaro.

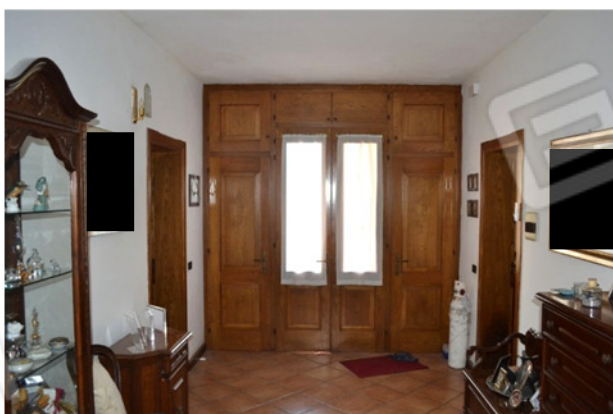
**foto 6** - sub 2 (ingresso) – Controcampo della foto precedente. Il muro d’accesso è completamente tamponato da una boiserie con armadi a muro e bussola d’ingresso con porta a vetri interna a due ante.

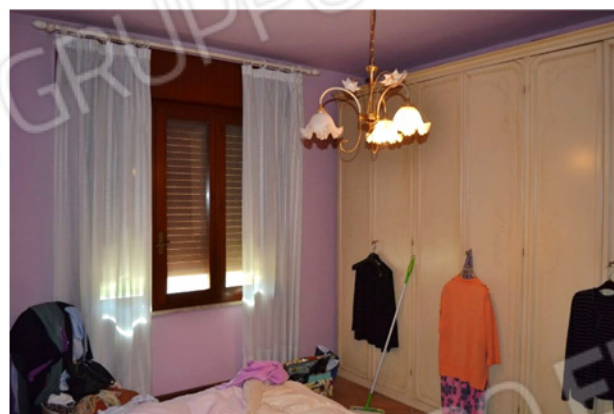
**foto 7** - sub 2 (letto 1) – L’unica stanza tinteggiata di rosa ha – come tutti gli altri locali tranne due – una finestra da 150x160cm. Gli infissi esterni sono tutti in legno duro scuro.

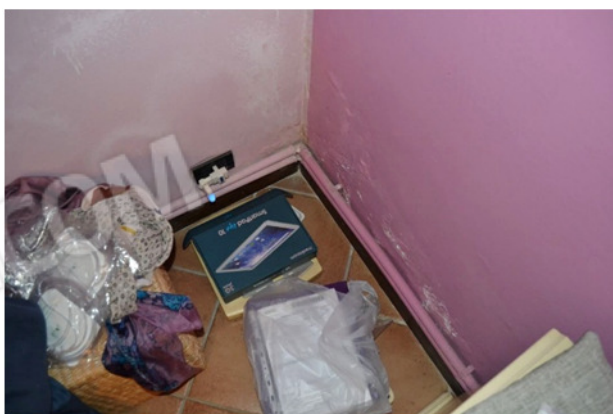
**foto 8** - sub 2 (letto 1) - Sull’angolo nord della stanza da letto si notano efflorescenze da igroscopia di sali idrati. È l’unico evidente segno di degrado all’interno di un immobile altrimenti contraddistinto da un più che discreto stato di conservazione, soprattutto consideratane l’età.

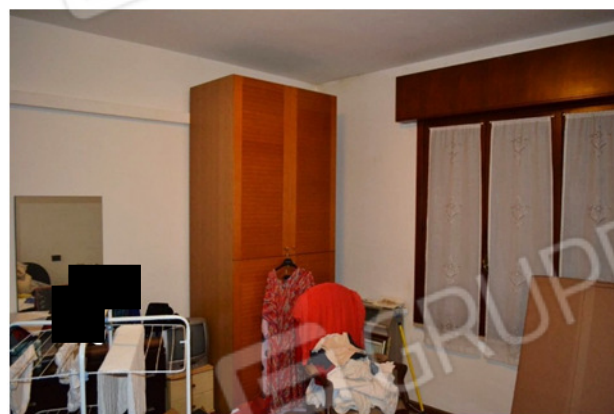
**foto 9** - sub 2 (letto 2) – La seconda stanza da letto ha metratura lievemente inferiore a quella della prima (16.95 m<sup>2</sup> contro 17.64), ma ha identica apertura finestrata. L’altezza utile interna dei vani si attesta sempre attorno ai 2.87 metri (nella doccia 2.83), quindi sensibilmente meno dei tre metri in atti.

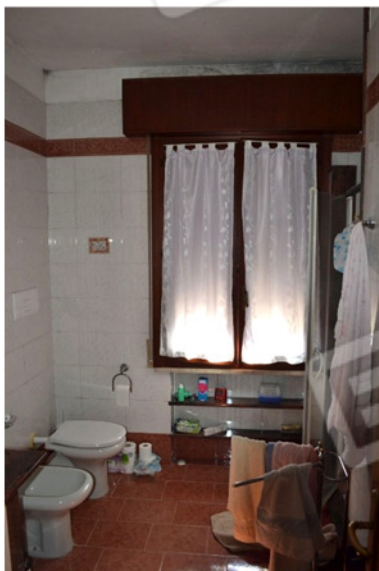
**foto 10** - sub 2 (bagno) - Il servizio igienico dispone di tazza, bidet, lavabo, cabina doccia, lavello e lavatrice. Pavimenti smaltati a giunti discontinui. Altezza di piastrellatura pareti 2.63 metri.

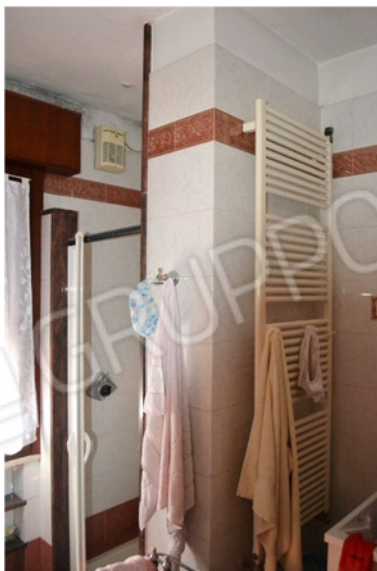
**foto 11** - sub 2 (bagno) - La cabina doccia in muratura non figura né al catasto né in ufficio tecnico. Essa rappresenta una variazione non essenziale ex art. 32, c. 2, del DPR n. 380/2001.

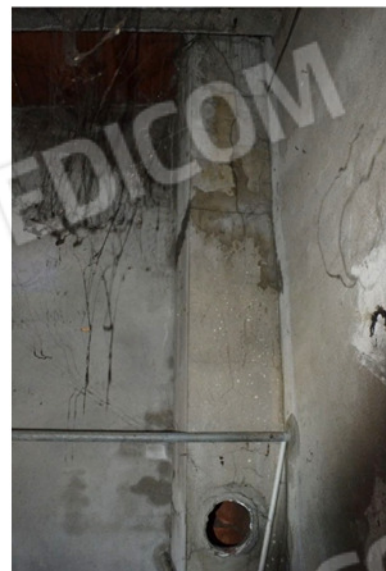
**foto 12** - sub 1 (caldaia) - Il tubo fumi del generatore di calore, originariamente, correva in un canna fumaria strutturale ora inutilizzata. Attualmente la caldaia espelle a filo muro frontale.

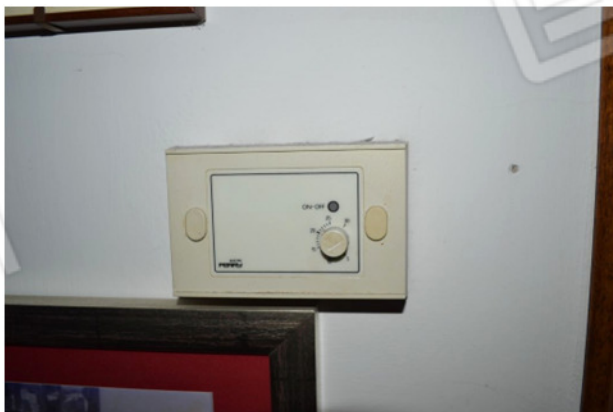
**foto 13** - sub 2 (ingresso) - Gli unici due cronotermostati rilevabili si trovano nel vestibolo (quello in foto) e nel bagno, definendo così due zone termiche distinte. Si tratta di apparecchiature analogiche.

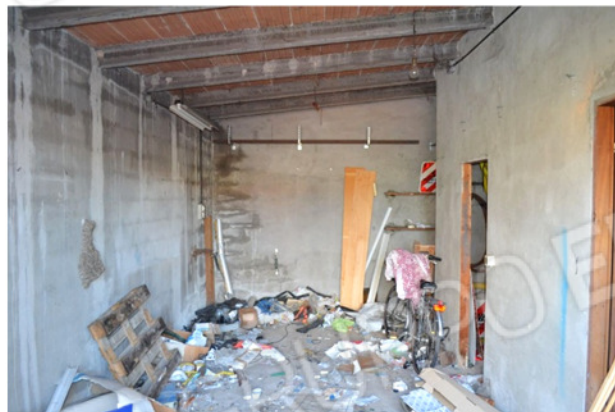
**foto 14** - sub 1 (garage) - Il posto auto coperto esclusivo, con monofalda sottotegola e travetti tipo Varese, è difforme da quanto illustrato in atti. Anche qui ricorre il già citato art. 32, comma 2, del 380/01.

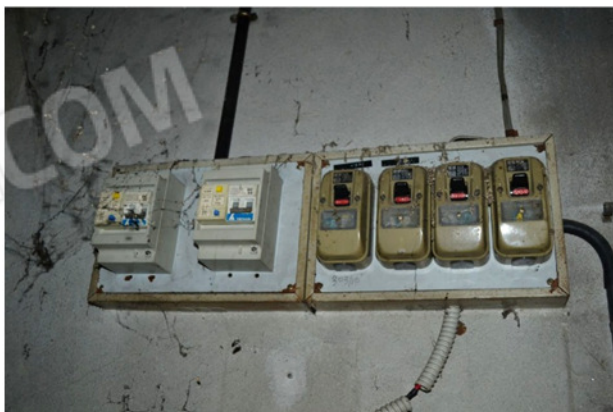
**foto 15** - sub 1 (loc. boiler) - Il quadro elettrico as-servito al secondo vano tecnico ha due differenziali (uno per la caldaia e l'altro per lo scaldacqua) di corretta taratura e quattro obsoleti magnetotermici.

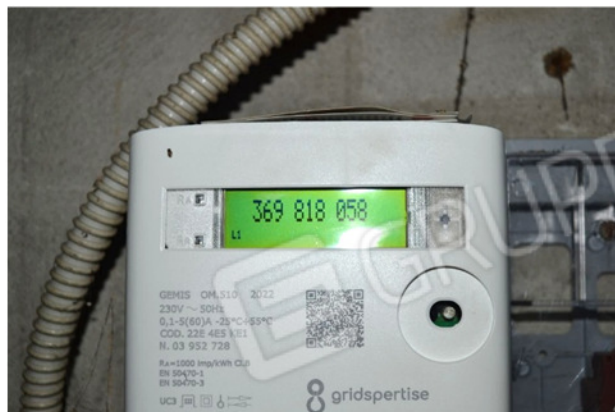
**foto 16** - Il codice utenza visualizzabile sul display del contatore elettrico ha numero 369 818 058. Il contatore si trova nello stesso vano tecnico di cui alla foto precedente e alla n. 18.

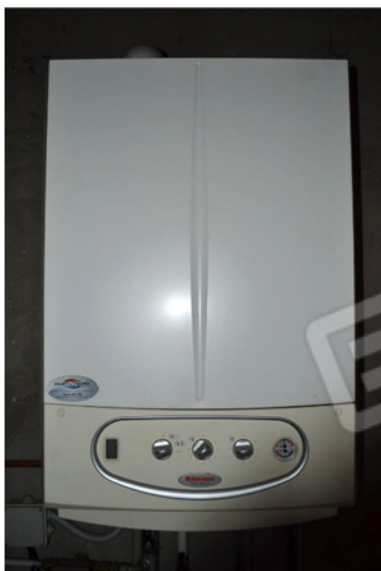
**foto 17** - sub 1 (caldaia) - Il generatore di calore è un apparecchio murale da interni marca Im-mergas mod. Victrix Zeus 26, da 23.6 kW di potenza utile in riscaldamento, modulante e condensante. Incerti manutenzione periodica e denuncia al registro regionale degli impianti termici.

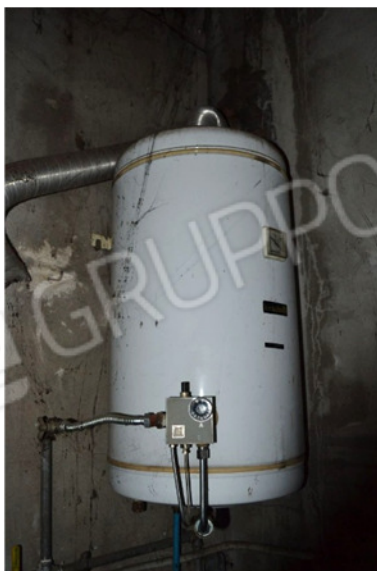
**foto 18** - sub 1 (boiler) - Lo scaldabagno a metano, avente circa cento litri di capienza utile, è marca Boschetti con sensore bitermostatico incorporato. Il tubo fummi è fuori servizio e non si vedono adduzioni dirette, per cui è lecito supporre che il serbatoio funzioni come un *puffer* sanitario.

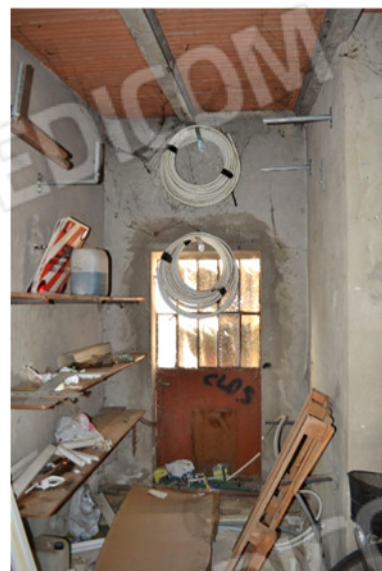
**foto 19** - sub 1 (garage) - Dove l'accessorio esprime per intero la sua larghezza (4.87 metri) è solo verso il disbrigo che dà sulla porta posteriore. Quest'ultima, un infisso in metallo stampato inframezzato da vetri singoli, è ostruita dall'esterno da lastre ondulate e fa pensare di essere inutilizzata da tempo.

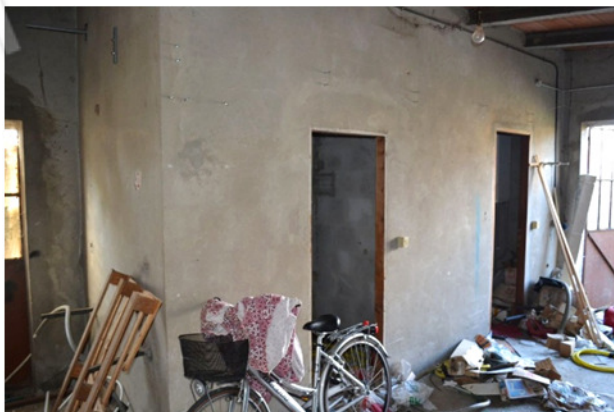
**foto 20** - sub 1 (vani tecnici) - A differenza di quanto rappresentato al catasto, i vani tecnici sono due e non uno solo. A destra – in foto – è installato il generatore, mentre a sinistra lo scaldabagno. Manca la porta sul vano boiler/quadri. Il fabbricato accessorio, oltre che pieno di masserie dell'esecutata, si presenta in generale molto deteriorato.

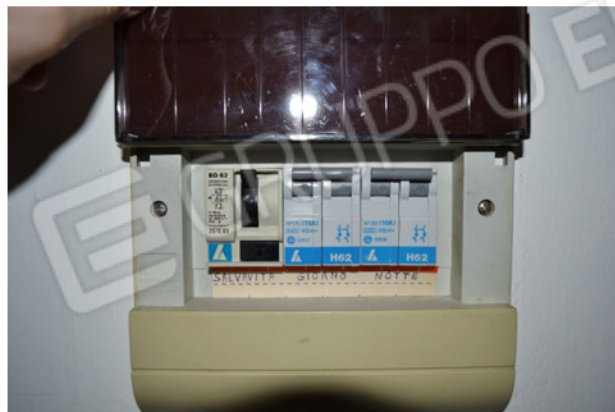
**foto 21** - sub2 (ingresso) - Il quadro elettrico generale alloggia un differenziale di corretta taratura, con  $I_{\Delta n} = 0.03 \text{ A}$ , e due magnetotermici: uno per la zona giorno, da 15 A, e l'altro per la zona notte, da 10 A. Nessuno degli impianti tecnologici risulta munito della dichiarazione di conformità, introdotta con la Legge n. 46/90, cioè molto dopo l'agibilità dell'edificio.
