# PERIZIA DI STIMA LOTTO UNICO - 2<sup>a</sup> INTEGRAZIONE -

Esecuzione Immobiliare R.G.E. n° 274/2024

### - 2ª INTEGRAZIONE -

**RIF. QUESITO PERITALE INTEGRATIVO:** *"VERIFICARE QUANTO RIFERITO DALL'ESECUTATO IN MERITO AL MANCATO FUNZIONAMENTO DELL'IMPIANTO FOGNARIO NEL LOCALE CANTINA".*

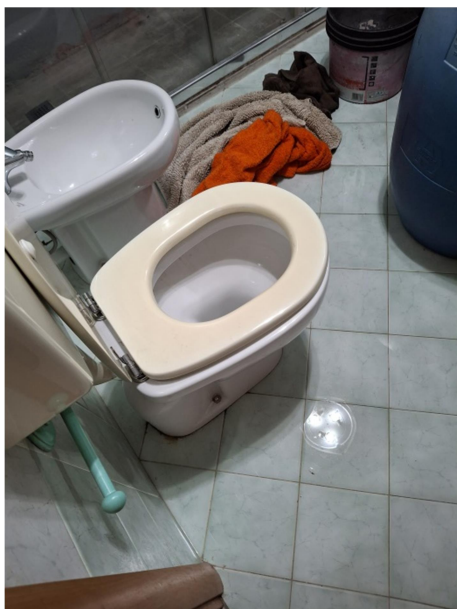
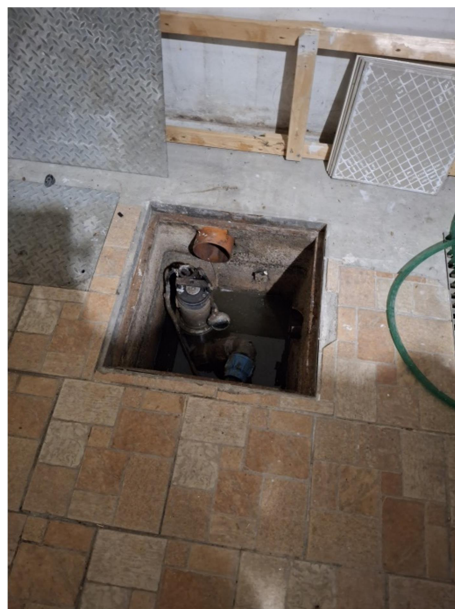
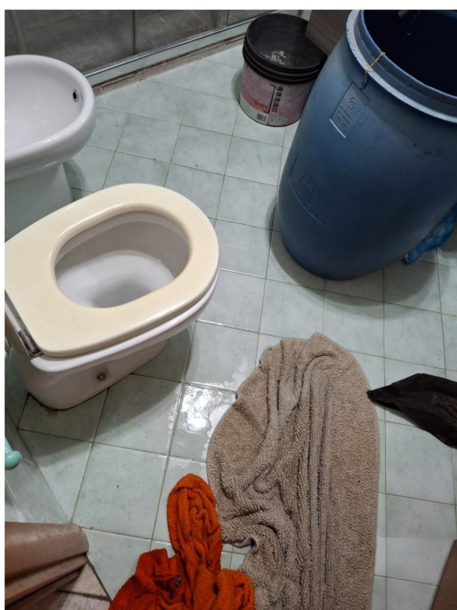
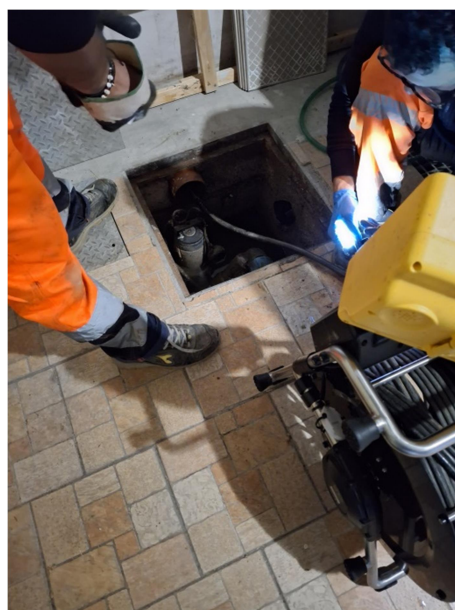
*«il Geom. Luise aziona lo sciacquone della tazza wc sito nella lavanderia e l'acqua non scende regolarmente ma defluisce alla base della tazza wc a pavimento. Ha altresì verificato che, una volta azionato lo sciacquone, l'acqua del wc non defluisce nella condotta e nel pozzetto presente nel garage».*

Al sopralluogo è anche presente un tecnico elettricista, che provvede alla verifica del funzionamento della pompa acque nere sita nel garage e riferisce che la stessa è **funzionante**.

Al sopralluogo sono altresì presenti due addetti della ditta "Savoia F.lli Autospurghi", che provvedono alle operazioni di videoispezione dal pozzetto inserendo una sonda che, durante il percorso, non riesce ad infilarsi nella "braga" che va al wc. Tale circostanza rende necessario - come riferito dagli addetti - procedere allo smontaggio della tazza wc per mezzo di un idraulico, al fine di poter effettuare l'ispezione attraverso lo scarico posto sotto la tazza wc.

Durante il sopralluogo si è, infine, verificato che la condotta che collega il pozzetto nel garage alla rete fognaria è **risultata libera da ogni ostruzione**. È pertanto plausibile che vi sia un'ostruzione della condotta in prossimità della tazza wc, circostanza che sarà possibile verificare solo smontando la tazza stessa.

Le attività di verifica svolte durante il sopralluogo del 12.11.2025 sono documentate dalle foto da n° 1 a n° 4 dell'allegato n° 2;

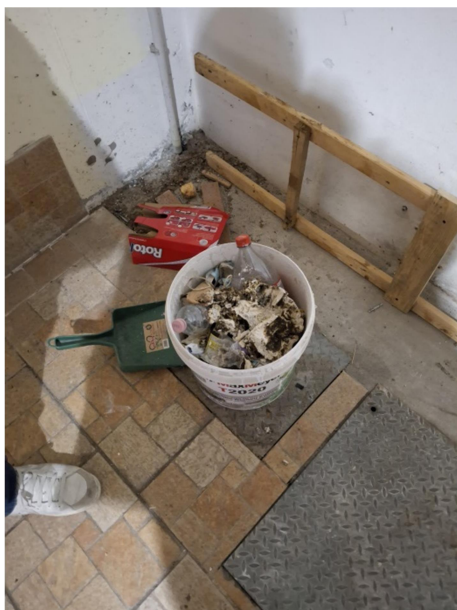
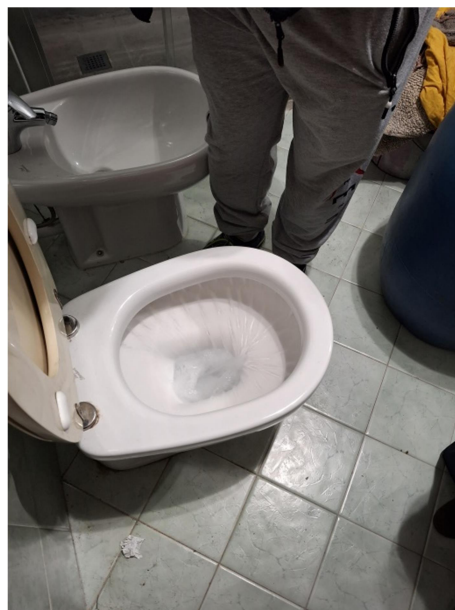
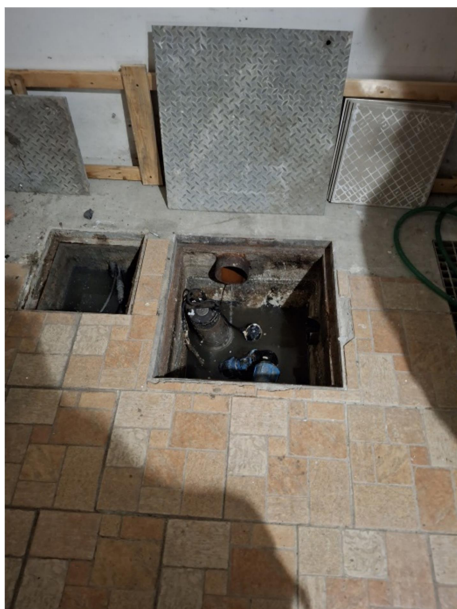
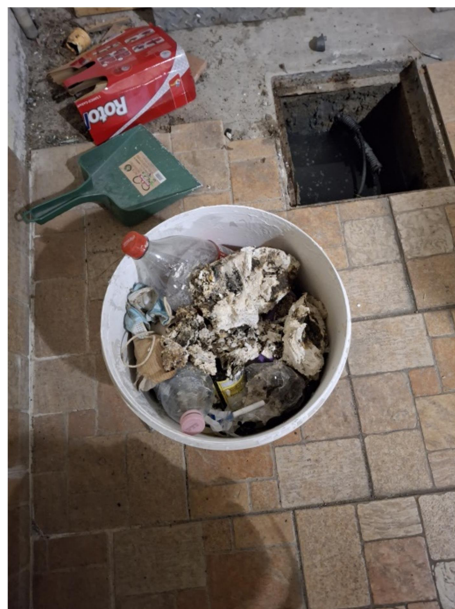
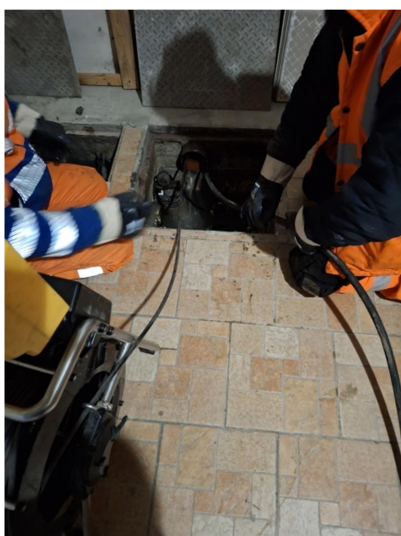
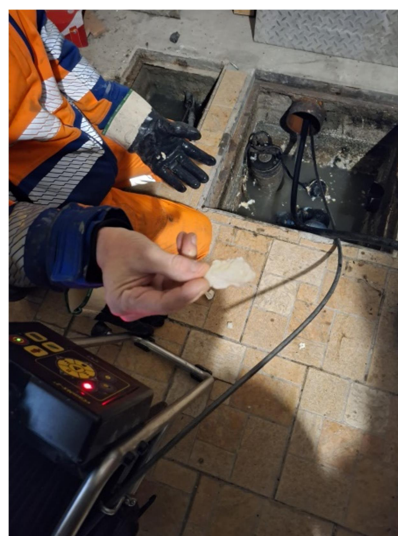
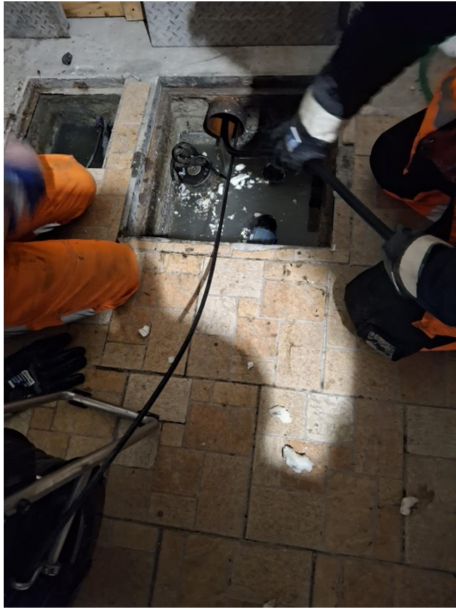
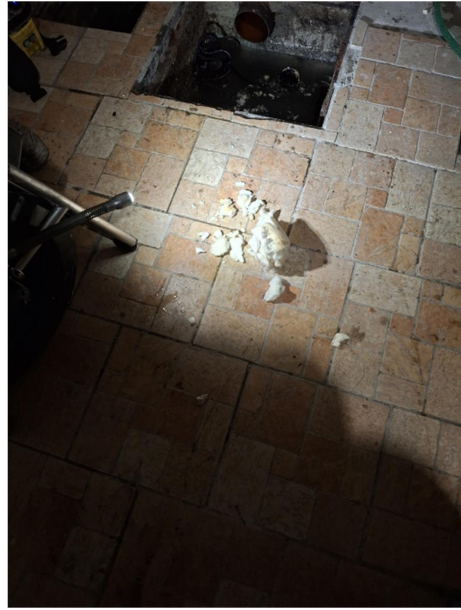
Al riguardo, **l'intasamento è riconducibile ad una occlusione di detersivi e calcare** come riferito dai tecnici di Savoia Autospurghi.

A seguito di videoispezione, **la tubatura di scarico della tazza wc è stata rinvenuta pulita e libera da ogni eventuale corpo estraneo**, circostanza questa che coincide con il buon funzionamento del wc stesso che, a prove di scarico, ha dato esito positivo. Dalla videoispezione è altresì emerso che vi è un'altra tubazione - relativa ad un'altra unità immobiliare, come affermato dall'esecutato - nella quale è presente un corpo estraneo che non è stato possibile raggiungere dal pozzetto di scarico sito nel garage dell'esecutato.

Tale problematica **è quindi riconducibile ad una mancanza di manutenzione/pulizia dell'impianto di scarico del bagno stesso** di proprietà dell'esecutato.

Comunque, a seguito di ulteriori tentativi con pompa a pressione, si è arrivati a disgregare il sopraccitato corpo estraneo. Si è riusciti, pertanto, a liberare anche questa condotta, all'interno della quale è stato rinvenuto un blocco consistente di schiuma poliuretanica consolidato.

Le attività di verifica svolte durante il sopralluogo del 08.01.2026 sono documentate dalle foto da n° 5 a n° 16 dell'allegato n° 2.

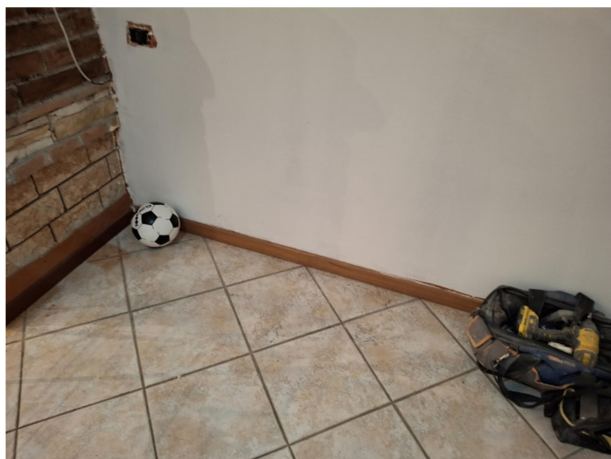
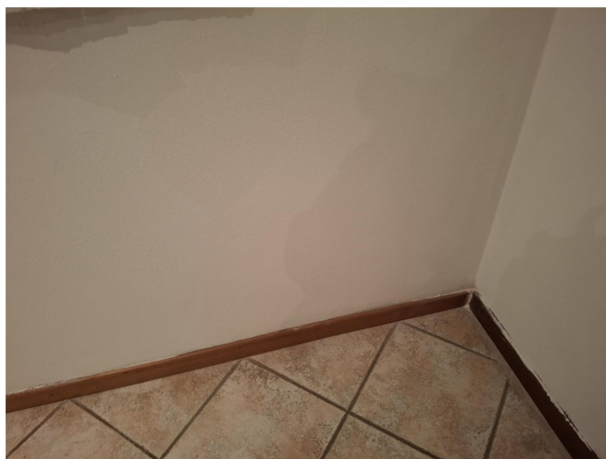
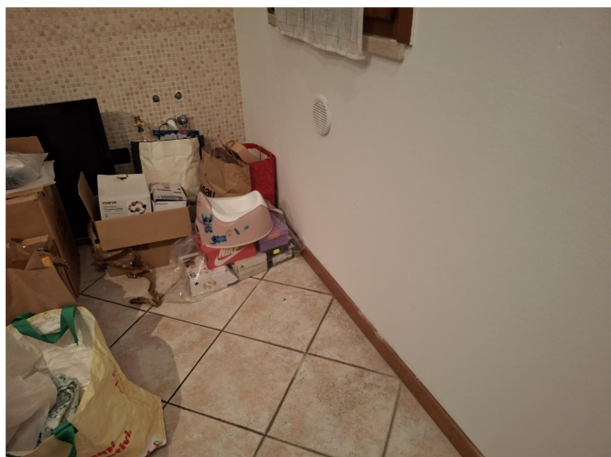
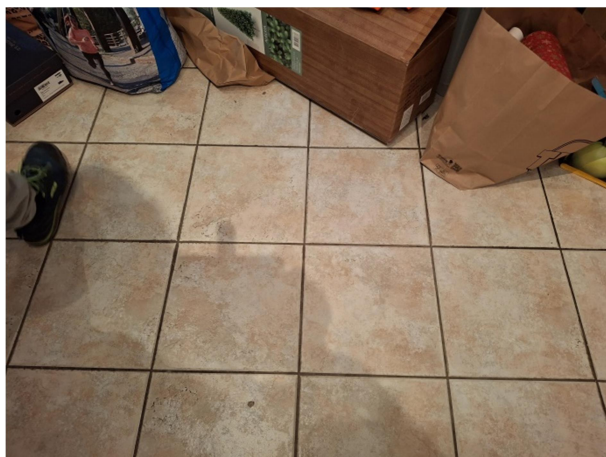
Infine, l'esecutato ha lamentato - durante il sopralluogo del 08.01.2026 - infiltrazioni nella taverna, con umidità di risalita dal pavimento.

Al riguardo, ad oggi **non sono stati rinvenuti i fenomeni lamentati** sia nella muratura, sia nelle fughe della pavimentazione. Agli effetti delle quantificazioni effettuate dall'esperto stimatore **tutto risulta invariato**, in quanto i fenomeni sopra descritti **non incidono sul valore di stima dell'immobile**.

Inoltre, per quanto concerne quanto ulteriormente lamentato dalla parte esecutata - durante il sopralluogo effettuato in data 08.01.2026 - in merito ad asserite *«infiltrazioni nella taverna con umidità di risalita dal pavimento»* (rif. allegato n° 1, verbale del 08.01.2026), tale locale è stato ulteriormente ispezionato dallo scrivente **senza però riscontrarvi la presenza di alcuna manifestazione d'umidità**, né da un punto di vista visivo (rif. allegato n° 2, foto n° 9 - 10 - 11 - 12) né da un punto di vista olfattivo.
